**RESOLUCIÓN No.**

**POR MEDIO DE LA CUAL SE ADOPTAN UNAS DETERMINACIONES**

Que en atención a la que ambiental especificada en el acápite anterior, Cornare realizó visita técnica el día 05 de abril de 2024, actuación que generó el Informe Técnico de Queja con radicado N° **IT-02240-2024 del 23 de abril de 2024**, donde se observó y concluyó lo siguiente:

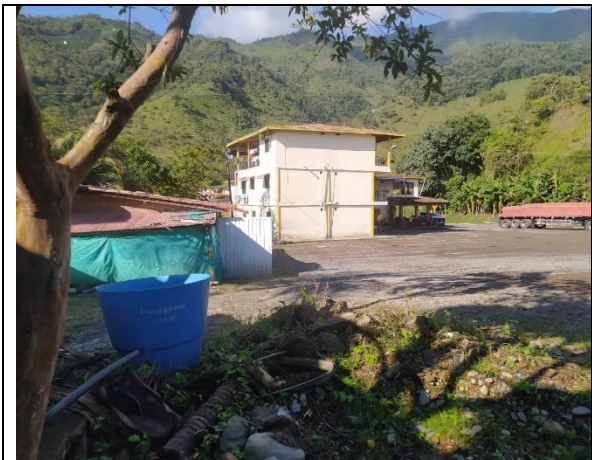
- 3.2. Según lo manifestado por el señor Nelson de Jesús González Mejía, el agua para uso doméstico del hotel y restaurante Media Luna es suministrada por el acueducto de la vereda El Coco, sin embargo, no se cuenta con certificado como constancia y luego de verificadas las bases de datos y aplicativos corporativos, no se encontró permiso de concesión de aguas superficiales a nombre del acueducto referenciado.

**Figura 2.** Hotel y restaurante Media Luna

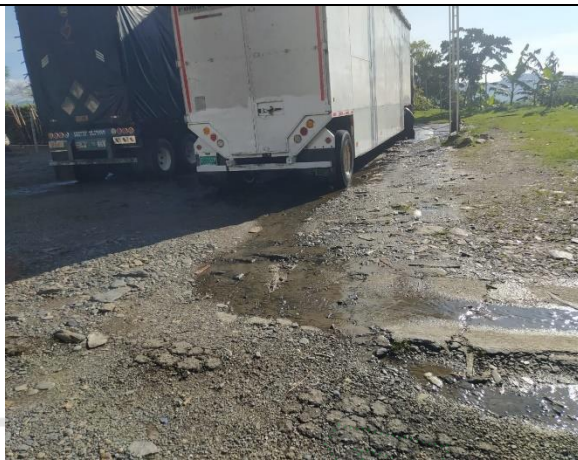
**Figura 3.** Lavadero de vehículos Media Luna.

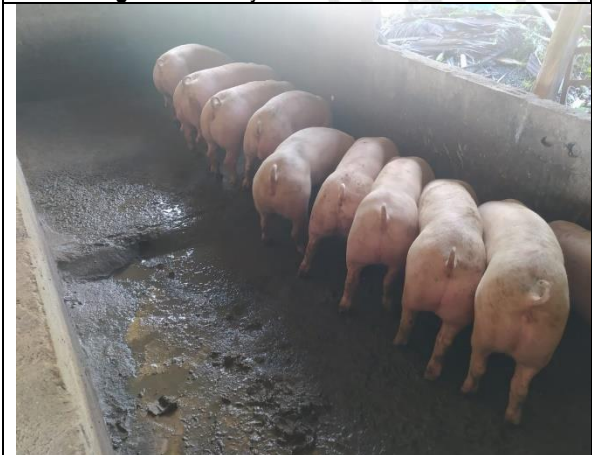
- 3.7. Por otra parte, la actividad porcícola que se desarrolla en el **predio 1** genera vertimientos de porcínaza líquida (mezcla de orines y heces), la cual es descargada a campo abierto sin previo tratamiento por medio de tubería de 3 pulgadas en la coordenada geográfica 75°10'11.8" W - 6°1'35.7" N y 1298 msnm, (figura 11). El usuario manifestó que, lo anterior lo realiza con el fin de fertilizar el pasto de su potrero, toda vez que, el vertimiento se hace en su mismo predio. Igualmente, las heces sólidas son

**Figura 4.** Corral con porcinos en el predio 49866.

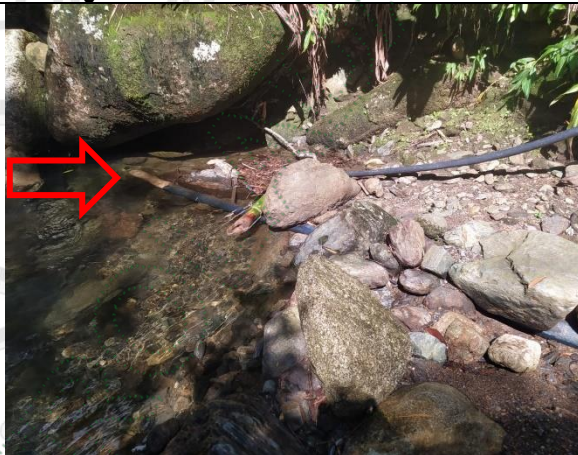
- 3.3. El recurso hídrico usado en el lavadero de vehículos del **predio 1** es captada de forma artesanal, por medio de tubería de 4 pulgadas de la corriente llamada El Salado en el punto coordenada geográfica 75°10'21.9" W - 6°1'23.9" N y 1358 msnm, luego es conducida a un tanque de almacenamiento prefabricado localizado a 50 metros aproximadamente y de ahí es transportada hasta el lavadero; (figuras 5 y 6). Después de verificar las bases de datos y aplicativos corporativos no se evidenció permiso de concesión de aguas superficiales a nombre del usuario o en beneficio del lugar de interés.

**4.4.** Se observó captación de agua de forma artesanal, por medio de tubería de 4 pulgadas de la corriente llamada El Salado en el punto coordenada geográfica 75°10'21.9" W - 6°1'23.9" N y 1358 msnm, la cual abastece el lavadero de vehículos del **predio 1**, sin contar con el respectivo permiso de la Autoridad ambiental.

**Figura 5.** Captación corriente El Salado para lavadero de vehículos Media Luna.

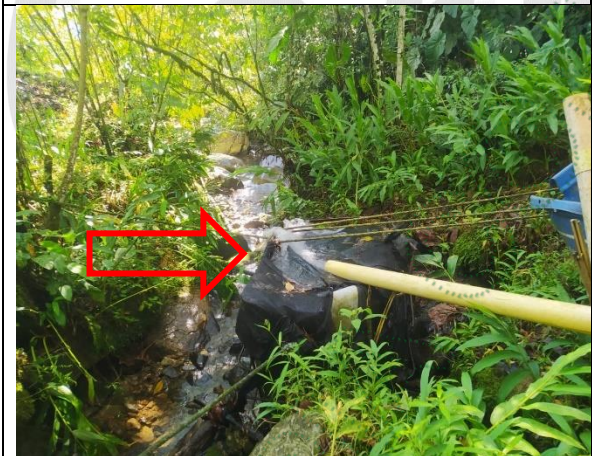
**Figura 6.** Tanque de almacenamiento para lavadero de vehículos Media Luna.

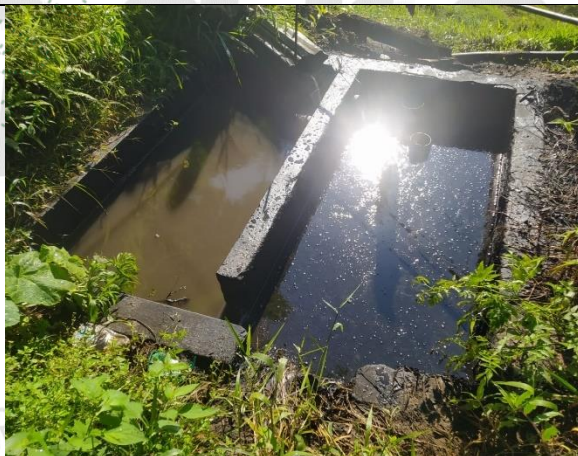
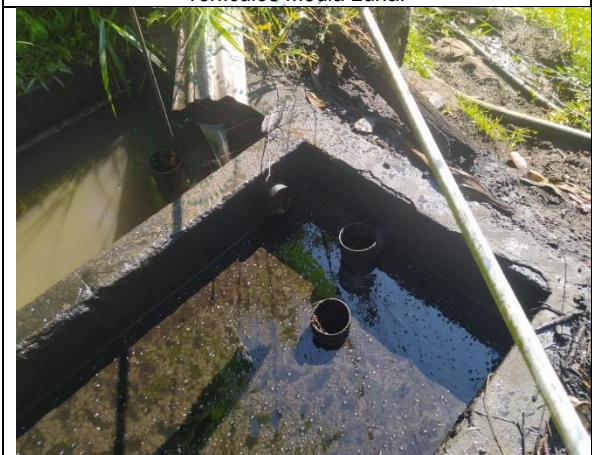
- 3.5. Las aguas residuales no domésticas procedentes de la actividad del lavado de vehículos desde el guaje son conducidas hasta una trampa de grasas construida en mampostería, conformada por dos cámaras, cada una de medidas aproximadas 1.9m X 0.9m X 1.1m (largo, ancho y profundo), (figuras 7 y 8). Luego, estas aguas son conducidas hasta otra trampa de grasas construida en mampostería, compuesta de 4 cámaras, cada una con dimensiones aproximadas 1.1m X 0.8m X 1.1m (largo, ancho y profundo), (figuras 9 y 10). Finalmente, desde la última cámara las aguas residuales son transportadas por manguera de 4 pulgadas hasta descargar en la Q. El Salado en el punto con coordenada geográfica 75°10'9.65" W - 6°1'35" N y 1270 msnm. Lo anterior, en el lavadero de vehículos Media Luna.

**4.6.** Las aguas residuales no domésticas procedentes de la actividad del lavado de vehículos del **predio 1**, se les realiza un pretratamiento por medio de 2 trampas de grasas construidas en mampostería. Luego, estas aguas son conducidas por manguera de 4 pulgadas hasta descargar en la Q. El Salado en el punto con coordenada geográfica 75°10'9.65" W - 6°1'35" N y 1270 msnm, sin contar con el respectivo permiso de la Autoridad ambiental.

**Figura 7.** Trampa de grasas 1 del lavadero Media Luna.

**Figura 8.** Trampa de grasas 1 del lavadero Media Luna.

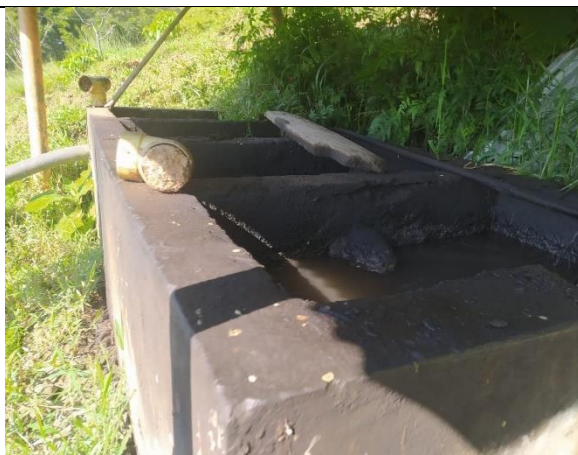
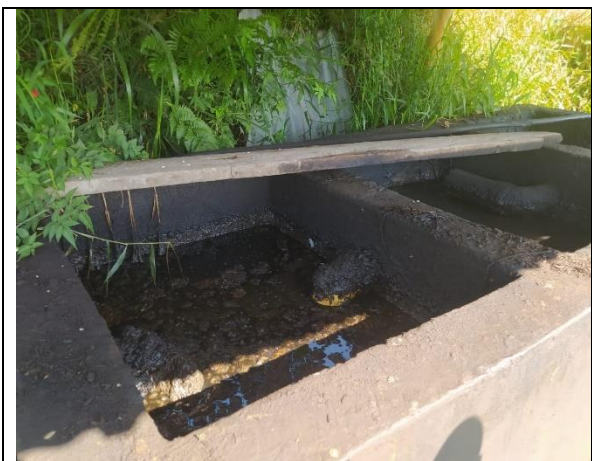
**Figura 9.** Trampa de grasas 2 del lavadero Media Luna.

**Figura 10.** Trampa de grasas 2 del lavadero Media Luna.

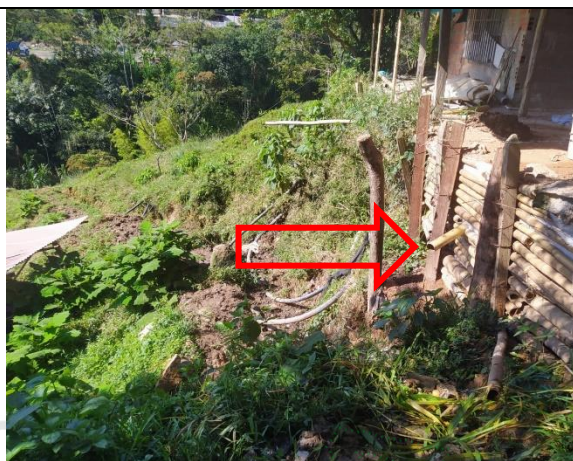
- 4.8. En el punto con coordenada geográfica 75°10'11.8" W - 6°1'35.7" N y 1298 msnm se identificó vertimiento de porcinaza líquida (mezcla de orines y heces) a campo abierto sin previo tratamiento por medio de tubería de 3 pulgadas. De igual manera, las heces sólidas de los cerdos son retiradas del corral y compostadas con aserrín, con el fin de ser usadas como abono en el sitio.

**Figura 11.** Tubería de descarga de porcínaza líquida a campo abierto.

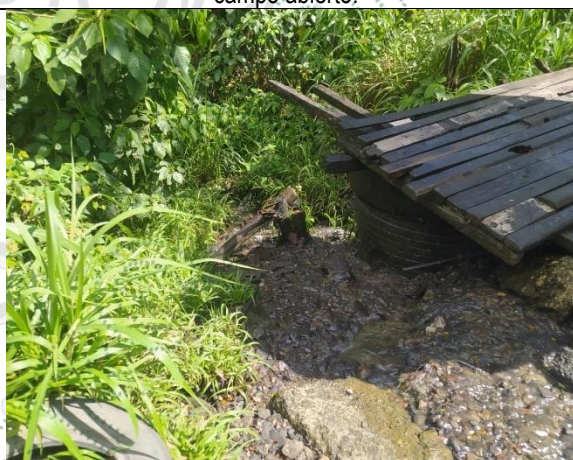
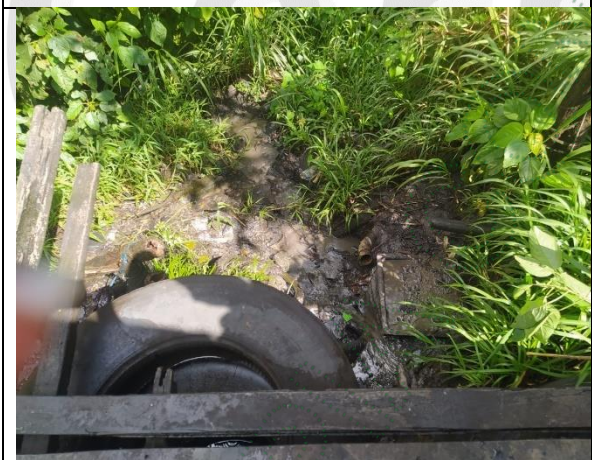
- 3.9.** El sitio distinguido con FMI 0026337 y PK 1972001000002800146, localizado en la coordenada geográfica 75°10'13.3" W - 6°1'30.5" N y 1300 msnm, donde se desarrolla la actividad de lavado de vehículos por parte del señor Ramiro Antonio Piedrahita García, identificado con cédula de ciudadanía 71420596, en calidad de arrendatario de este, será identificado como "**predio 2**" para el presente informe. Las aguas residuales no domésticas generadas de la actividad son vertidas sin previo tratamiento a la quebrada El Salado por acción de escorrentía y la gravedad, en el punto con coordenada geográfica 75°10'13.45" W - 6°1'30.85" N y 1300 msnm, (figuras 13 y 14). Así mismo, no se tiene permiso de vertimientos para el desarrollo de esta actividad en el lugar.

- 4.10. En el **predio 2** distinguido con FMI 0026337 y PK 1972001000002800146, localizado en la coordenada geográfica 75°10'13.3" W - 6°1'30.5" N y 1300 msnm, donde se desarrolla la actividad de lavado de vehículos por parte del señor Ramiro Antonio Piedrahita García, identificado con cédula de ciudadanía 71420596, en calidad de arrendatario de este, se observó vertimiento de aguas residuales no domésticas sin previo tratamiento a la quebrada El Salado por acción de escorrentía y la gravedad, en el punto con coordenada geográfica 75°10'13.45" W - 6°1'30.85" N y 1300 msnm. Lo anterior, sin contar con el respectivo permiso ambiental.

**Figura 13.** Vertimiento de AR de lavado de vehículos sin previo tratamiento a la fuente.

**Figura 14.** Vertimiento de AR de lavado de vehículos sin previo tratamiento a la fuente

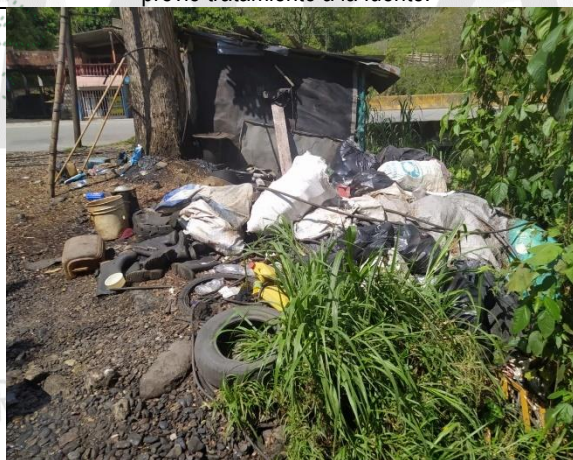
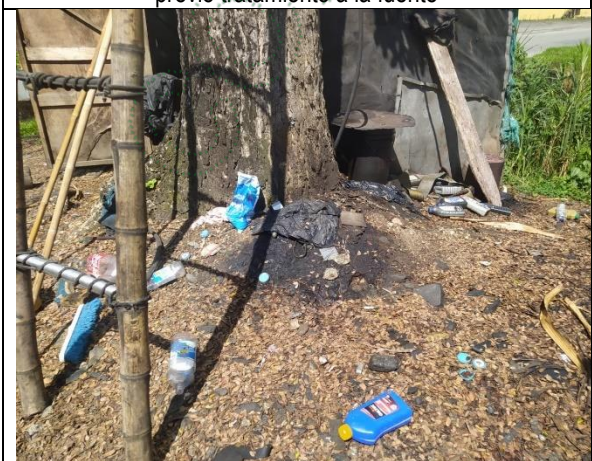
- 3.10.** En el **predio 2** se identificó un inadecuado manejo de los residuos sólidos generados por el desarrollo de la actividad, toda vez que, son mezclados todo tipo de residuos y dispersos en el sitio, (figuras 15 y 16).

- 4.11. En el **predio 2** se identificó un inadecuado manejo de los residuos sólidos generados por el desarrollo de la actividad, toda vez que, son mezclados todo tipo de residuos y dispersos en el sitio.

**Figura 15.** Residuos acumulados y mezclados en el lavadero del señor Ramiro Piedrahita.

**Figura 16.** Residuos acumulados y dispersos en el lavadero del señor Ramiro Piedrahita.

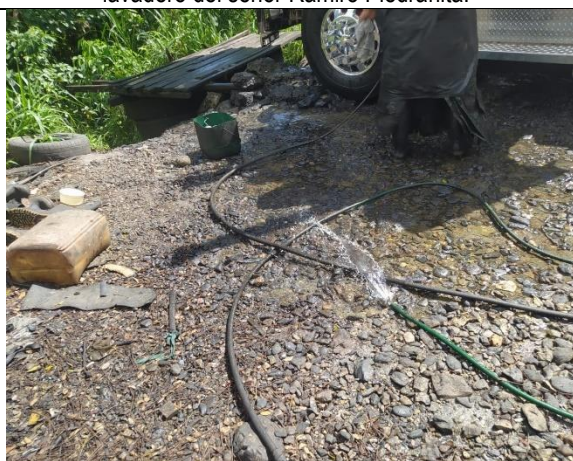
- 3.11.** El recurso hídrico usado para el lavado de vehículos en el **predio 2** es tomado de un cuerpo de agua sin nombre en la coordenada geográfica 75°10'19.56" W - 6°1'15" N y 1320 msnm. Se verificó en las bases de datos y aplicativos corporativos, no encontrando permiso de concesión de aguas otorgado en beneficio del predio. De igual forma, se lleva a cabo un uso ineficiente del agua, ya que, las mangueras no cuentan con llaves de control y el flujo es constante, desperdiciando el recurso en todo momento, (figura 17).

- 4.13. En el **predio 2** se lleva a cabo un uso ineficiente del agua, ya que, las mangueras no cuentan con llaves de control y el flujo es constante, desperdiciando el recurso en todo momento.

**Figura 17.** Uso ineficiente de agua en el lavadero del señor Ramiro Piedrahita.

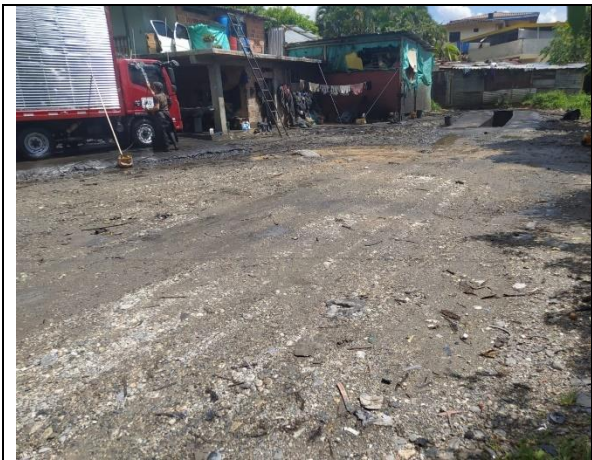
- 3.12.** El inmueble distinguido con FMI 0018271 y PK 1972001000001900003, ubicado en la coordenada geográfica 75°10'13.4" W - 6°1'32.4" N y 1300 msnm, donde se desarrolla la actividad de lavado de vehículos por parte del señor Jairo de Jesús Piedrahita García, identificado con cédula de ciudadanía 15349533, en calidad de arrendatario de este, será identificado como "**predio 3**" para el presente informe. Las aguas residuales no domésticas generadas de la actividad son vertidas sin previo tratamiento a la quebrada El Salado, en el punto con coordenada geográfica 75°10'13" W - 6°1'32.96" N y 1300 msnm, (figuras 18 y 19). En el sitio se apreció una trampa de grasas que era usada como pretratamiento de las aguas residuales, sin embargo, está colmatada y sin uso, (figura 20). Así mismo, no se tiene permiso de vertimientos para el desarrollo de esta actividad en el lugar.

**Figura 18.** Lavadero de vehículos del señor Jairo Piedrahita.

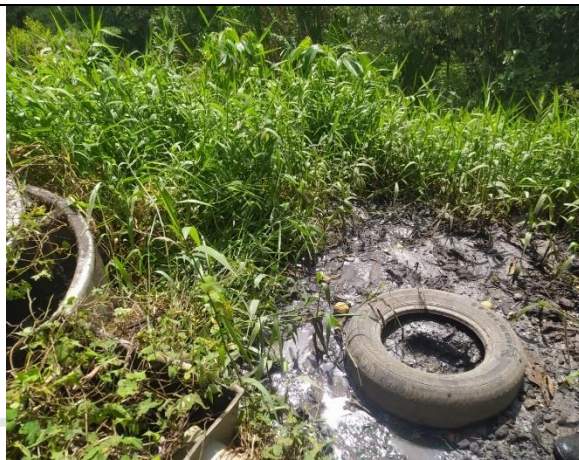
- 4.14. En el **predio 3** distinguido con FMI 0018271 y PK 1972001000001900003, ubicado en la coordenada geográfica 75°10'13.4" W - 6°1'32.4" N y 1300 msnm, donde se desarrolla la actividad de lavado de vehículos por parte del señor Jairo de Jesús Piedrahita García, identificado con cédula de ciudadanía 15349533, en calidad de arrendatario de este, se evidenció que, las aguas residuales no domésticas generadas de la actividad son vertidas sin previo tratamiento a la quebrada El Salado, en el punto con coordenada geográfica 75°10'13" W - 6°1'32.96" N y 1300 msnm. Así mismo, no se tiene permiso de vertimientos para el desarrollo de esta actividad en el lugar.

**Figura 19.** Vertimiento de AR del lavadero del señor Jairo Piedrahita a la Q. El Salado.

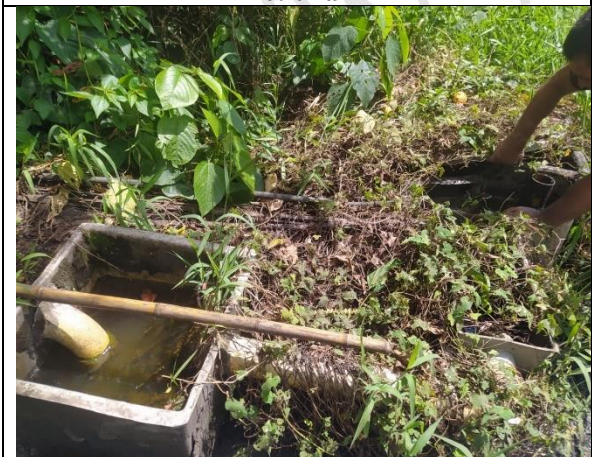
**Figura 20.** Trampa de grasas en desuso en el lavadero del señor Jairo Piedrahita.

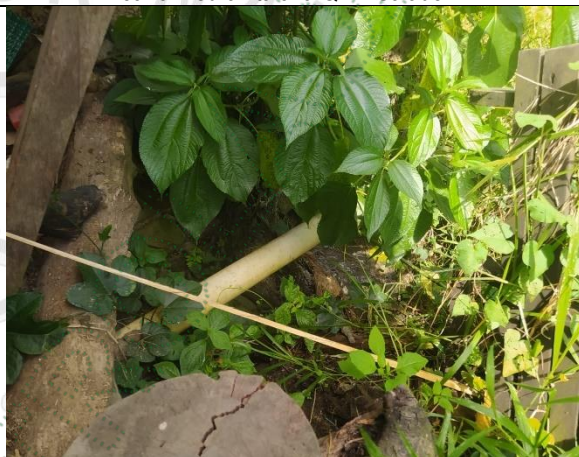
**3.16.** El **predio 4** no tiene implementado un sistema de tratamiento para las aguas residuales generadas en este, por ello, son vertidas sin previo tratamiento por medio de una tubería de 4 pulgadas a una corriente contigua en el punto con coordenada geográfica 75°10'15.5" W - 6°1'32" N y 1300 msnm, (figura 21). Por otra parte, no se cuenta con permiso de vertimientos para el sitio de interés.

**4.17.** El **predio 4** no tiene implementado un sistema de tratamiento para las aguas residuales generadas en este, por ello, son vertidas sin previo tratamiento por medio de una tubería de 4 pulgadas a una corriente contigua en el punto con coordenada geográfica 75°10'15.5" W - 6°1'32" N y 1300 msnm, Por otra parte, no se cuenta con permiso de vertimientos para el sitio de interés.

**Figura 21.** Tubería de descarga de AR del hospedaje y restaurante El Descanso.

- **TRAMITAR** ante Cornare, el permiso de concesión de aguas superficiales conforme a lo establecido en el **Artículo 2.2.3.2.7.1.** “(...) *Toda persona natural o jurídica, pública o privada, requiere concesión para obtener el derecho al aprovechamiento de las aguas (...)*” del **Decreto 1076 del 2015**, de acuerdo a lo dispuesto para las actividades comerciales que usted realiza.
- **TRAMITAR** ante Cornare, el permiso de vertimientos conforme a lo establecido en el **Artículo 2.2.3.3.5.1.** “(...) *Requerimiento de permiso de vertimiento*” toda persona natural o jurídica, pública o privada, que genere vertimientos a las aguas superficiales, marinas, o suelo, deberá tramitar el debido permiso” del **Decreto 1076 del 2015**, de acuerdo a lo dispuesto para las actividades comerciales que usted realiza.
