## RESOLUCIÓN No.

### POR MEDIO DE LA CUAL SE LEVANTA UNA MEDIDA PREVENTIVA Y SE ADOPTAN UNAS DETERMINACIONES

Que mediante acción de control y seguimiento se realizó visita técnica el día 22 de julio del 2024, se verificó el estado actual del predio intervenido y se evaluó la información presentada por el requerido mediante los radicados N° C E-11303-2024 y CE-11307-2024 del 12 de julio del 2024 , generándose el Informe Técnico número **IT-05008-2024 del 02 de agosto de 2024**, donde se observó y concluyó lo siguiente:

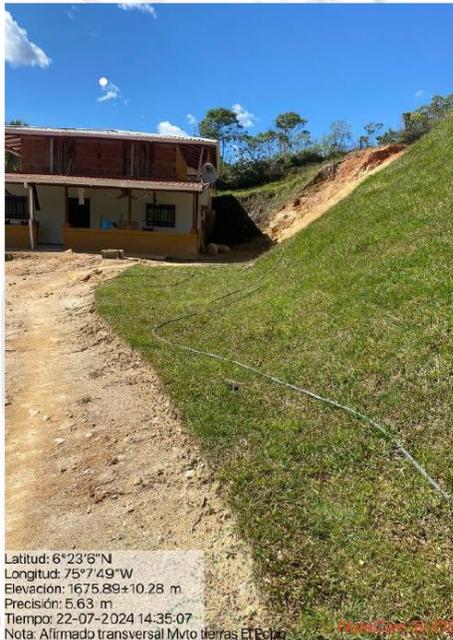
En el predio propiedad del señor Manuel Salvador Ocampo se identifican 3 taludes resultantes del movimiento de tierra y la disposición de dicho material. En los taludes superior e intermedio se hizo perfilado, revegetalización y estabilización a partir de la siembra de grama y la construcción de una cuneta o zanja en concreto, la cual conduce las aguas lluvias con el fin de evitar la creación de cárcavas o surcos de erosión y lavado del suelo.

**Imagen 1.** Revegetación con grama.

En el predio propiedad del señor Manuel Salvador Ocampo se realizó perfilamiento y revegetalización de los taludes superiores, así mismo, se construyó una cuneta en concreto para evitar la sedimentación y generación de cárcavas por el agua de escorrentía.

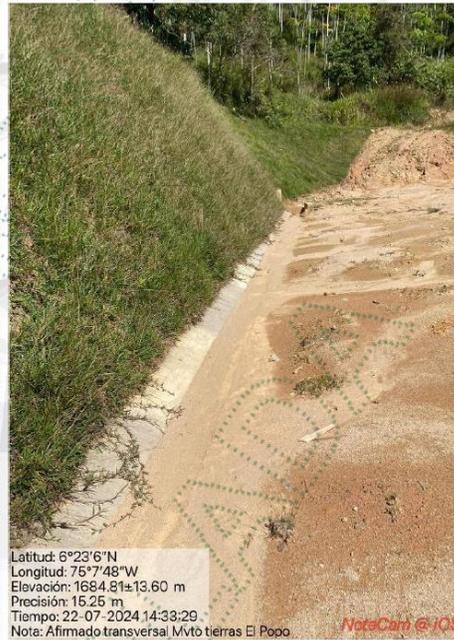
**Imagen 2.** Zanja de desagüe en concreto

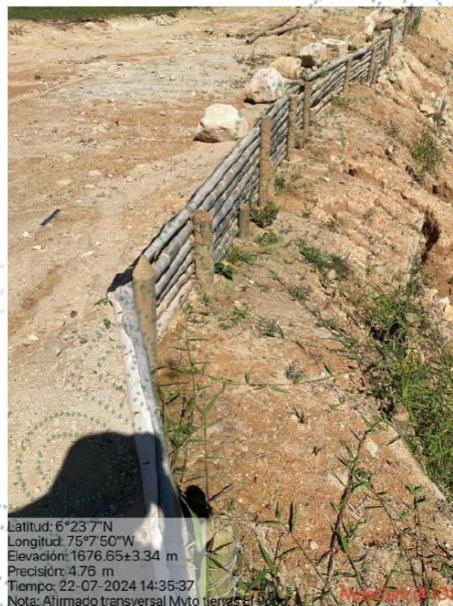
En el talud inferior se hizo construcción de un trincho de aproximadamente 1 metro de alto por 18 metros de largo, elaborado a partir de guadua y estacones, el cual genera contención de la tierra y previene su desprendimiento y arrastre hacia la parte baja del predio y hacia la fuente sin nombre, la cual discurre por la franja izquierda del lote. También se hizo revegetalización del talud a partir de Brachiaria y Estrella africana, los cuales se encuentran en enraizamiento.

**Imagen 3.** Trincho en madera.

En el talud inferior se construyó un trincho con estacones y guadua con el fin de generar contención de la tierra y evitar su deslizamiento hacia la parte baja del predio y hacia la fuente sin nombre. Además, allí se realizó siembra de *Brachiaria* y *Estrella africana* para revegetalizar el suelo y disminuir los procesos de sedimentación y erosión del suelo, así como el transporte de material (tierra) hacia la fuente hídrica.

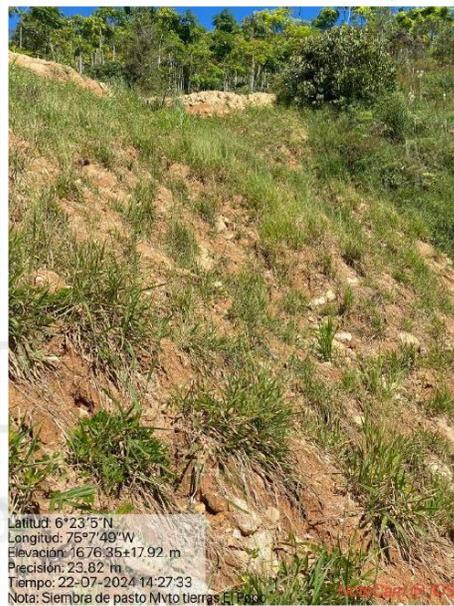
**Imagen 4.** Siembra de pastos para revegetalización.

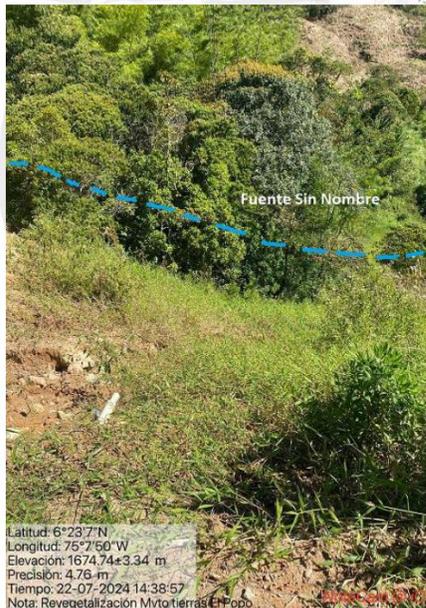
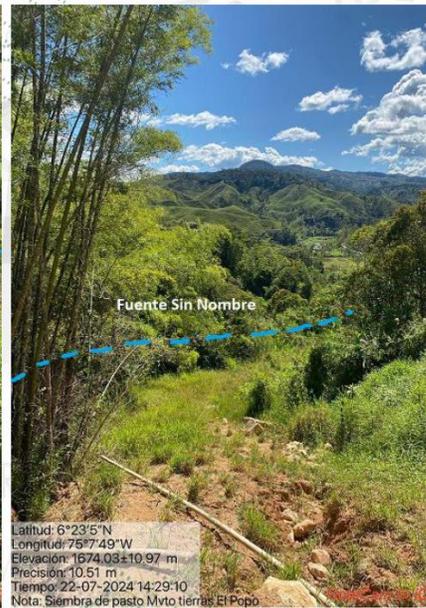
En la parte baja del talud se evidencia un proceso de revegetalización natural en el cual se ha generado un barbecho. No se evidencia sedimentación y arrastre de tierra u otros elementos contaminantes hacia la fuente Sin nombre, ni contaminación de la misma por lavado de la tierra o deslizamientos. Así mismo, el área circundante a la fuente se encuentra en un buen grado de protección.

Imagen 5. Área circundante a la fuente Sin Nombre

Imagen 6. Área circundante a la fuente Sin Nombre
