RESOLUCIÓN No.

POR MEDIO DE LA CUAL SE RESUELVE UN PROCEDIMIENTO ADMINISTRATIVO SANCIONATORIO DE CARÁCTER AMBIENTAL

Que el día 29 de septiembre del 2022, se llevó a cabo visita técnica en el predio intervenido, generándose el informe técnico de queja N° IT-06335-2022 del 06 de octubre del 2022, donde se observó y concluyó lo siguiente:

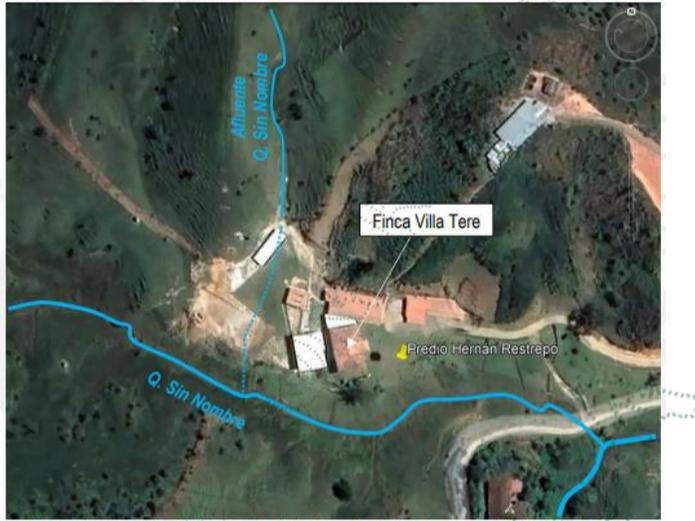
Figura 1. Localización de la zona de estudio. Fuente: Modificado a partir de Google Earth, 2022.

3.1 Localización La zona de estudio se ubica en la vereda El Moro del municipio de Santo Domingo, en la Finca Villa Tere, sobre las coordenadas geográficas 6°28'11.86"N y 75°10'36.44"O. Esta se ubica en la cuenca de la quebrada San Miguel.

Según lo observado, el lleno se encuentra sobre todo el cauce de un afluente de dicha quebrada, como se muestra en la **Foto 4 y en la Figura 1**.

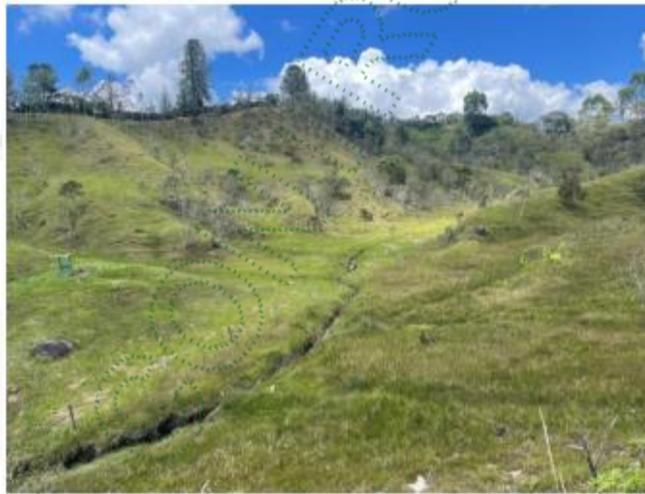
Dadas las indicaciones del usuario anónimo, se procedió a identificar posibles afectaciones a la Quebrada Sin Nombre (Figura 1) en la parte trasera de la vivienda del señor Hernán Restrepo, debido a la presencia de una draga. No obstante, al verificar las condiciones de dicha fuente se identificó que no existe ninguna afectación ambiental en la ronda hídrica y tampoco se encontró maquinaria realizando ningún tipo de actividad.

Foto 1. Q. Sin Nombre sin afectaciones. Fuente: Cornare, 2022.

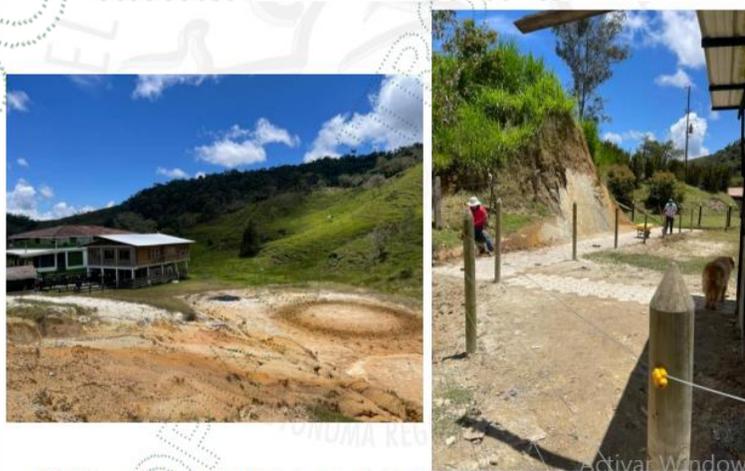
Para verificar lo anteriormente expuesto se realizó recorrido en el predio del señor Hernán Restrepo, el cual, según la base de datos de la Corporación, presenta FMI 0007473. Allí se encontró que en el mismo se están realizando las siguientes actividades de adecuación (Foto 2):

- Construcción de vía peatonal
- Localización de un lleno antrópico

Foto 2. Lleno antrópico y construcción de vía en el predio del señor Hernán Restrepo. Fuente: Cornare, 2022.

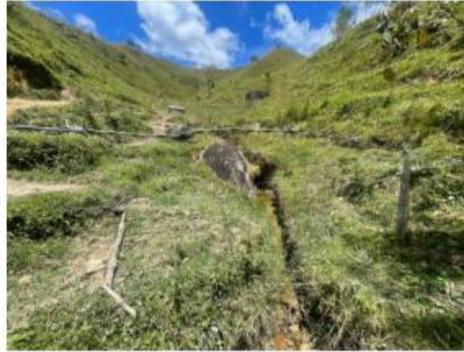
Foto 3. Afluente de la Q. Sin nombre, cubierto por el lleno antrópico. Fuente: Cornare, 2022.

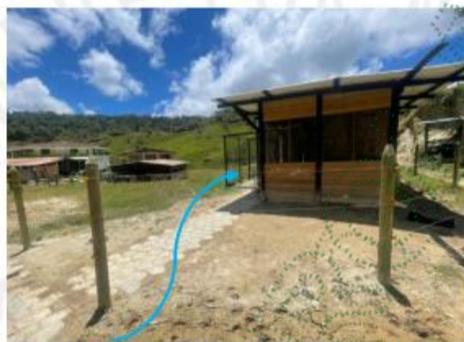
Foto 4. Lleno antrópico sobre Afluente de Q. Sin Nombre. Fuente: Cornare, 2022

Según lo indicado por el señor Hernán Restrepo esta fuente hídrica no fue estrangulada, sino que fue direccionada por tubería PVC de 12" flexible hasta su desembocadura. Por otro lado, trabajadores en el predio indicaron las dificultades que se han estado teniendo en un puente de ingreso a la finca, dado que el mismo evidencia socavación de sus estribos como se muestra en la siguiente foto:

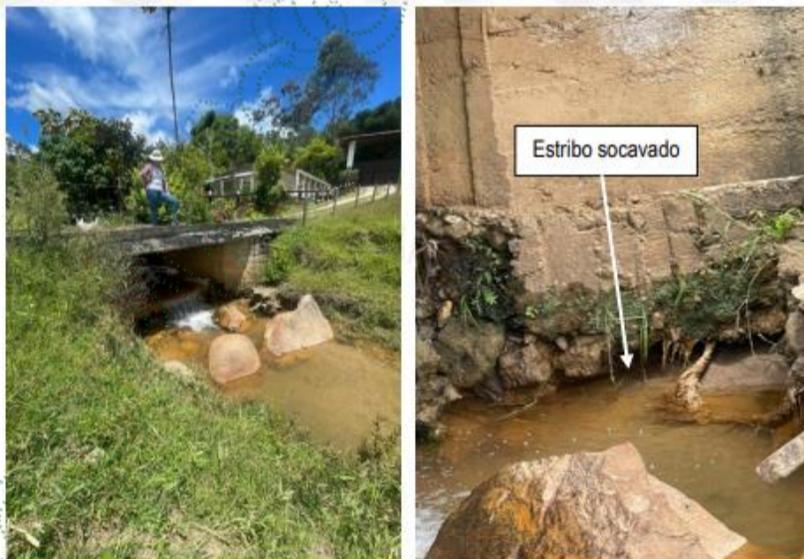
Foto 5. Puente construido en el predio del señor Hernán Restrepo. Fuente: Cornare, 2022.

Este puente se ubica sobre la Q Sin Nombre y el señor Hernán Restrepo indica que el puente fue construido sin ningún tipo de estudio hidrológico o hidráulico y sin permiso de ocupación de cauce.

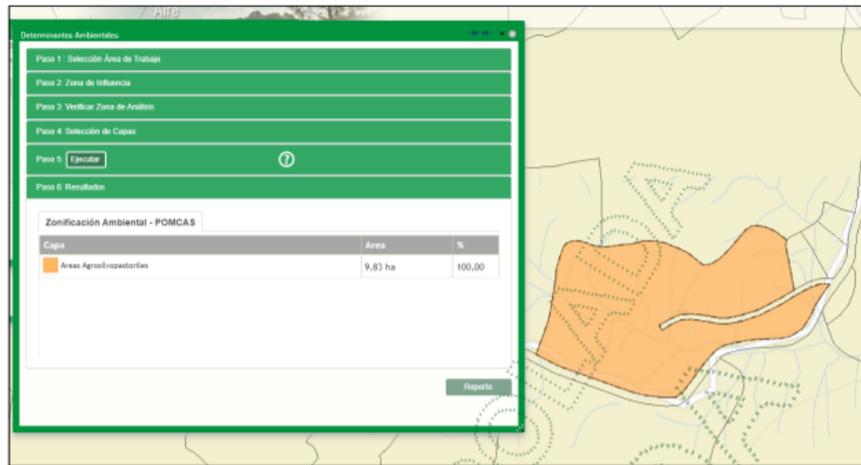
Adicionalmente, al realizar verificación de los determinantes ambientales, se encontró que el predio se encuentra al interior de la zonificación ambiental del Plan de Ordenación y Manejo de la Cuenca Hidrográfica POMCA del Río Nare aprobado mediante la Resolución 112-7294 del 21 de diciembre de 2017, en las categorías, zonas y subzonas que se detallan a continuación:

Figura 2. Determinantes ambientales del predio. Fuente: Cornare, 2022.

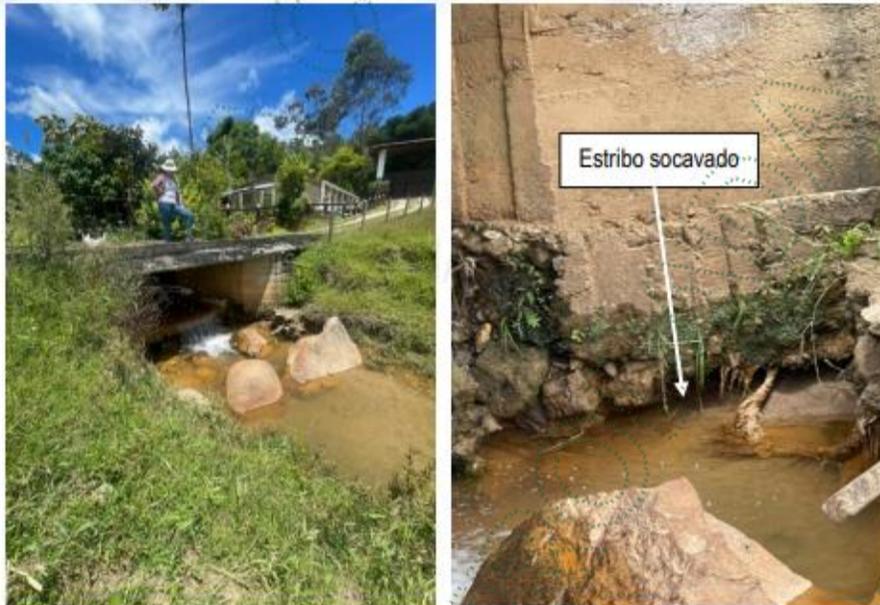
Aunado a lo indicado por el investigado, de acuerdo a los registros fotográficos aportados en el informe técnico de queja N° IT-06335-2022 del 06 de octubre del 2022 y en el que se indica que el mismo evidencia socavación de sus estribos, se logra advertir que el puente en concreto no es una construcción reciente.

Foto 5. Puente construido en el predio del señor Hernán Restrepo. Fuente: Cornare, 2022.
