POR MEDIO DE LA CUAL SE IMPONE UNA MEDIDA PREVENTIVA

Que, como consecuencia de la visita técnica al predio referenciado en el acápite anterior, se generó el Informe Técnico de Queja con radicado N° IT-05616-2024 del 26 de agosto de 2024, en el cual se observó y concluyó lo siguiente:

- 3.1. Se realizó visita técnica al predio identificado con PK\_PREDIO: 6602002000000500194 y FMI 0114537, ubicado en las coordenadas geográficas -74° 52' 8,95" W, 5° 57' 36,30" N en la vereda Monte Loro del municipio de San Luis, donde actualmente se están ejecutando labores de movimiento de tierras para el proyecto denominado "Parcelación La Riviera", el cual, según la información aportada por los Ingenieros Mario Salazar y Juan Fernando Rodríguez, quienes son los contratistas encargados del mencionado proyecto, indican que este está compuesto por la subdivisión de 124 lotes, mas áreas de vías, servidumbres y zonas de reserva, en un área total del dominio de 58 Ha.

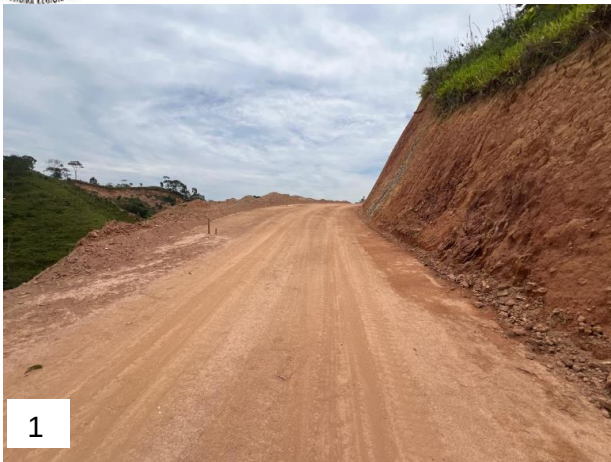
- 3.3. Durante el recorrido se observa la apertura de la vía interna del proyecto, la cual, según información dada en campo por los encargados del proyecto, tiene una sección transversal de 5,0m y una longitud aproximada de 4.000 metros (4,0Km), información que se verificó en la **Resolución No. 140-32-045 del 14 de junio del 2024**, de subdivisión de un lote de terreno Rural, donde describe que el área total de las vías internas es de 23.892,52m<sup>2</sup>, equivalente a 4.778,5ml.

**Foto1.** Sección transversal de la vía interna, proyecto "Parcela La Riviera".  
**Foto 2, 3 y 4.** Surcos y cárcavas sobre los taludes generados por aguas de escorrentía.  
**Fuente: Cornare 2024**

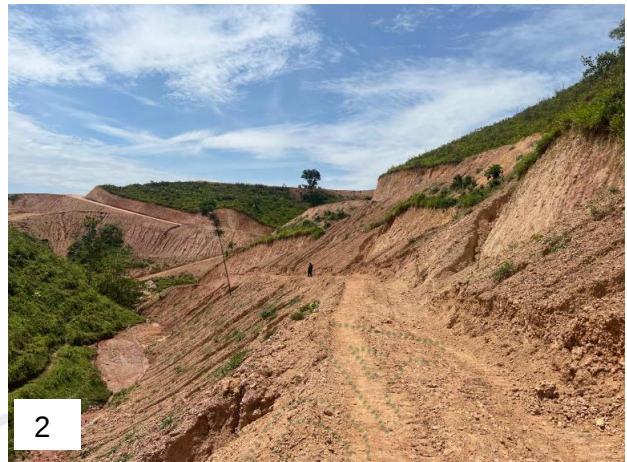
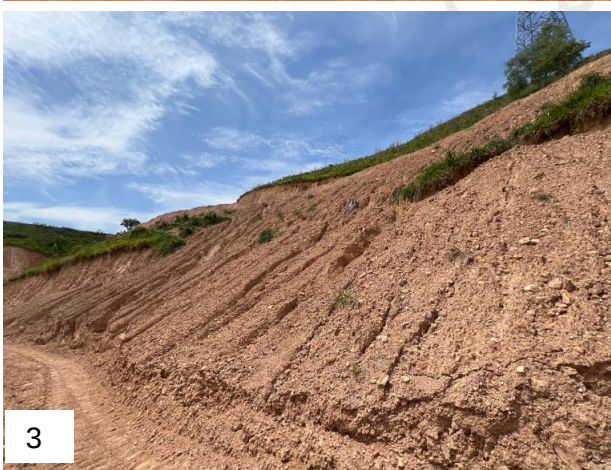
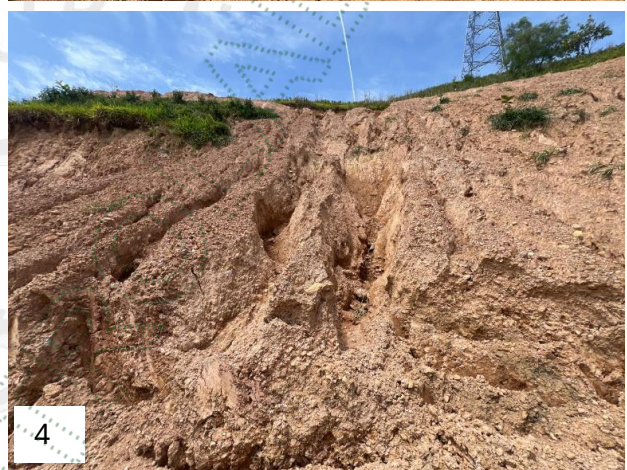
- 3.5. En cuanto a las afectaciones ambientales generadas por las actividades de movimiento de tierras se apreció lo siguiente:
- 3.5.1. Los taludes conformados a lo largo del trazado de la vía actualmente carecen de recubrimiento vegetal, muestran signos evidentes de erosión manifestada a través de la presencia de surcos y cárcavas provocadas por la acción de las aguas de escorrentía (ver fotos 1, 2, 3 y 4).

- 4.1. Las actividades de movimiento de tierras realizadas por **La SOCIEDAD COMERCIAL VELEZ & CO. S.A.S.**, identificada con **Nit. 901.724.333-3**, representada legalmente por el señor **Alejandro Echeverri Velázquez**, identificado con cédula de ciudadanía **No. 1.107.057.891**, en beneficio al Proyecto denominado “Parcelación La Riviera”, consistieron en la apertura de un sistema de vías que comunicará los 124 lotes de este, a raíz de estas actividades se conformaron taludes que carecen de recubrimiento vegetal y muestran signos evidentes de erosión y cárcavas.

- **IMPLEMENTAR** obras de control, revegetalización, contención o retención de la tierra movida en toda el área intervenida con el movimiento de tierras realizado en el predio distinguido en la coordenada geográfica **-74° 52' 8,95" W, 5° 57' 36,30" N**, identificado con el FMI: **0114537** y con el PK: **6602002000000500194**, ubicado en vereda Monteloro del municipio de San Luis, Antioquia.

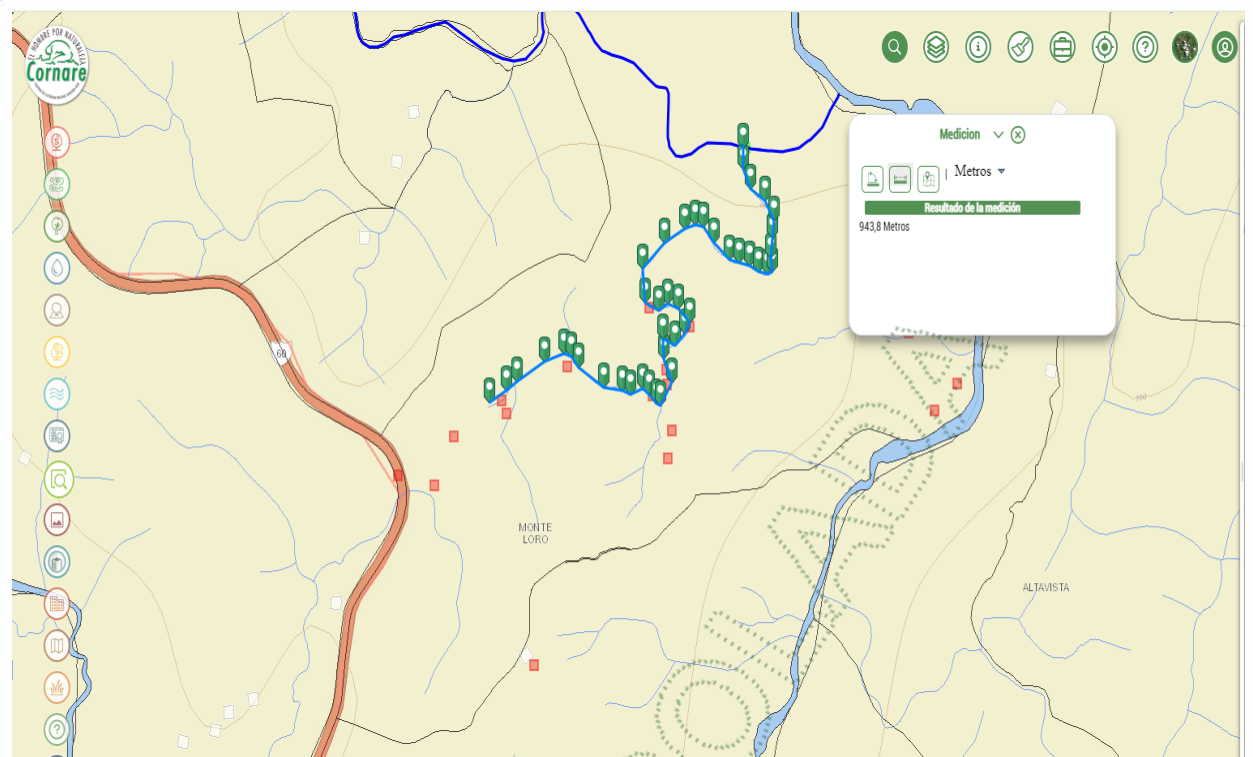
**Imagen 1.** Ortofoto del predio con PK: 6602002000000500194, donde se aprecian la fuente hídrica 1.  
**5, 6, 7, 8, 9 y 10:** Recorrido sobre la fuente hídrica 1, con sedimentos sobre su cauce  
**Fuente:** Cornare 2024

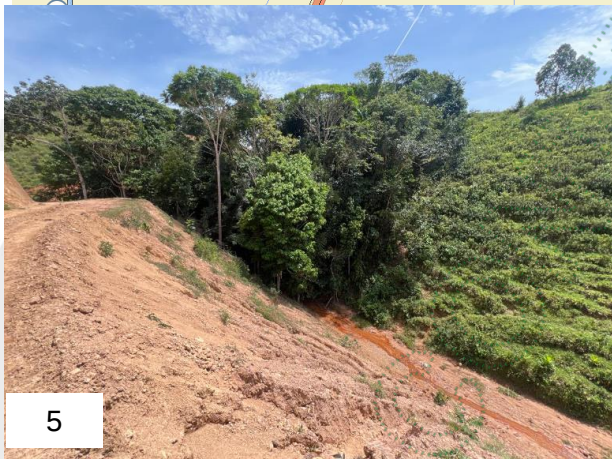
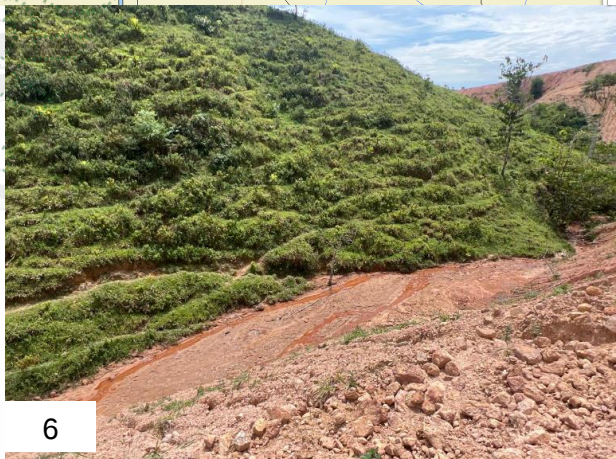
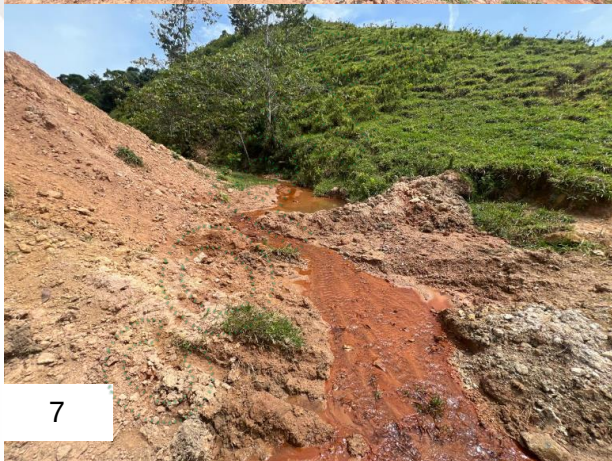
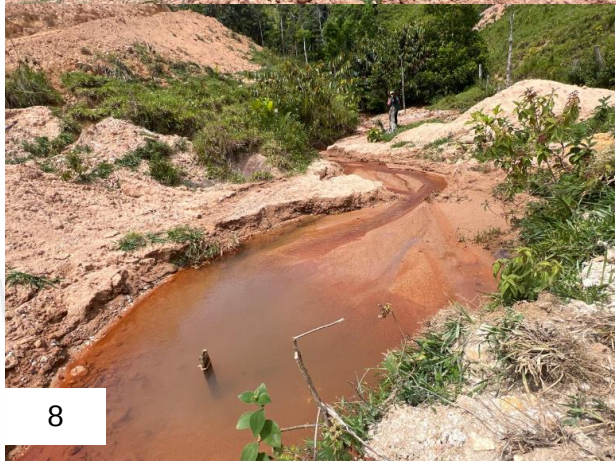
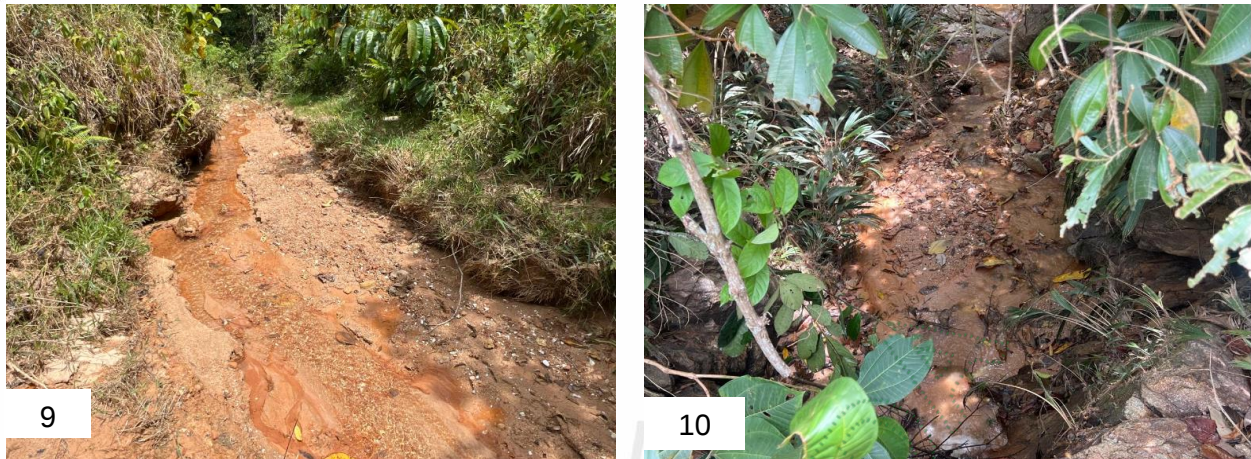
3.5.3. En concordancia con lo anterior, la referida fuente hídrica 1, se halló sedimentada debido a las actividades de movimiento de tierras realizadas en el predio, por lo tanto, se procedió a realizar un recorrido por el cauce de la mencionada fuente y se evidenció que los sedimentos se encontraban depositados sobre todo su cauce en una longitud aproximada de 950m, medida tomada a partir de las coordenadas geográficas desde los puntos  $-74^{\circ}52'9.5''$  W,  $5^{\circ}57'36.16''$  N y  $-74^{\circ}51'57.46''$  W,  $5^{\circ}57'46.024''$  N, (ver imagen 1). Cabe resaltar que esta sedimentación no solo reduce la capacidad hidráulica del cauce, interrumpiendo la dinámica para conducir agua de manera eficiente, además, también degrada la calidad del agua al incrementar la turbidez y la carga de sedimentos. (fotos 5, 6, 7, 8, 9 y 10).

- 4.3. La sedimentación ocasionada sobre el cauce de la fuente hídrica (FH1), es en una longitud de 944ml y sobre el cauce de la fuente hídrica (FH2) es 152ml, aproximadamente, provocando una sedimentación generalizada en el área, que podría comprometer el estado de los ecosistemas acuáticos y la funcionalidad de los cuerpos hídricos afectados, resaltando la necesidad de implementar medidas correctivas y de monitoreo en ambas fuentes hídricas.

- **RETIRAR** el material que está sedimentando y consecuentemente afectando la fuente hídrica (FH1), en una longitud de 944ml, en las coordenadas geográficas **-74°52'8.44" W, 5°57'35.94" N**; y sobre el cauce de la fuente hídrica (FH2) en una longitud de 152ml, en las coordenadas geográficas **-74°52'1.75" W, 5°57'34.57" N** aproximadamente, provocando una sedimentación generalizada en el área, con el objetivo de evitar la sedimentación por escorrentía de la referidas fuentes hídricas, situación que se presenta en el predio distinguido en la coordenada geográfica **-74° 52' 8,95" W, 5° 57' 36,30"**

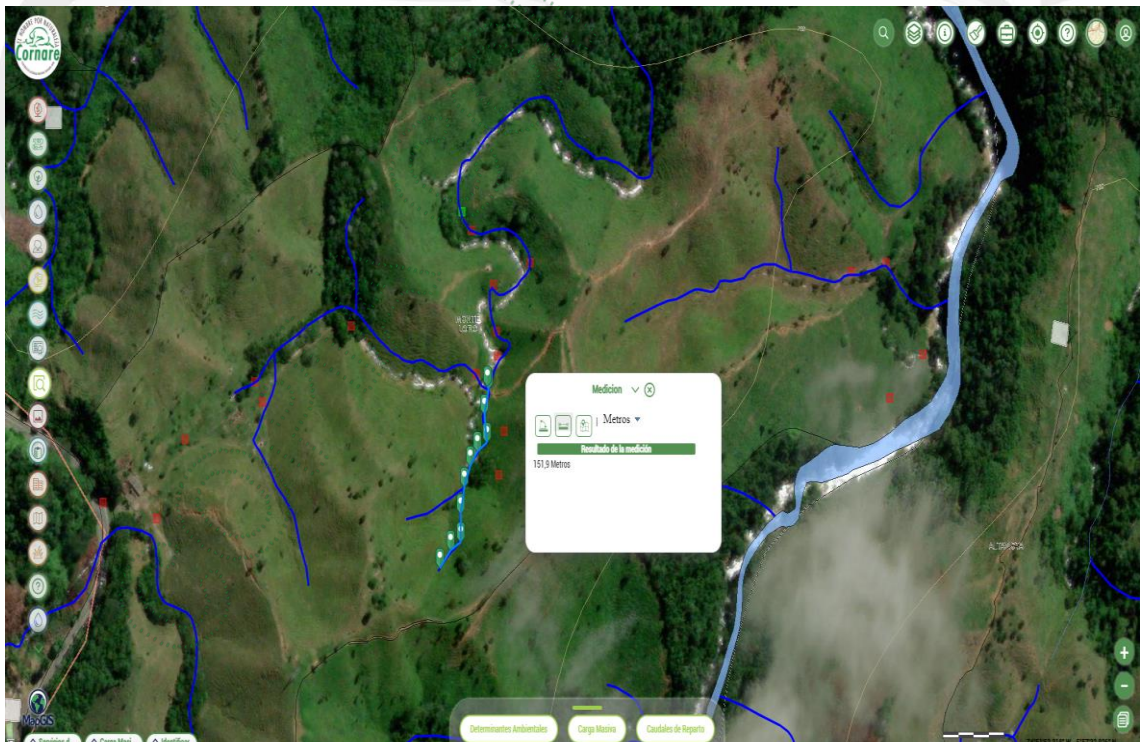
3.5.4. Durante el recorrido sobre otra área del predio, se identificó un afluente de la fuente hídrica 1 (FH1), denominado fuente hídrica 2 (FH2) y ubicado en las coordenadas -74°52'1.75" W, 5°57'34.57" N, ésta, también presenta sedimentación en su cauce, afectando aproximadamente 152 metros según las mediciones tomadas en campo. Este hallazgo indica un problema de sedimentación generalizada en el área, que podría comprometer el estado de los ecosistemas acuáticos y la funcionalidad de los cuerpos hídricos afectados, resaltando la necesidad de implementar medidas correctivas y de monitoreo en ambas fuentes hídricas. (ver imagen 2, fotos 11 y 12).

**Imagen 2.** Ortofoto del predio PK: 6602002000000500194, donde se localiza la fuente hídrica 1

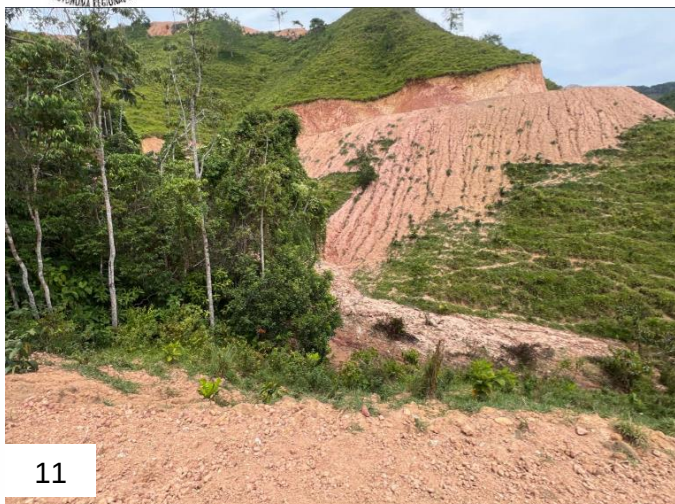
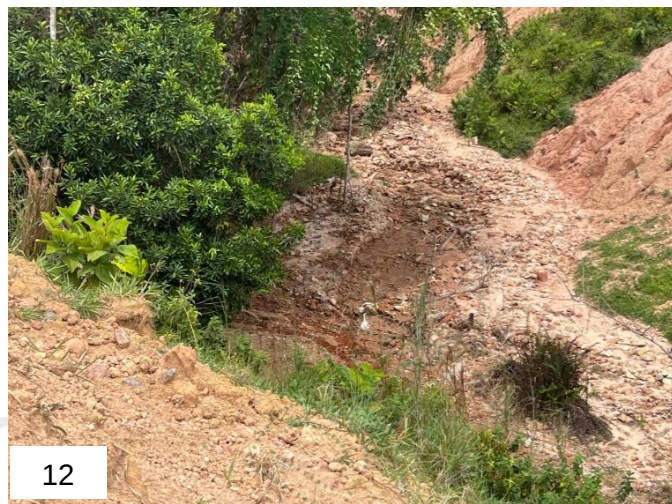
**Foto 11 y 12:** Recorrido sobre la fuente hídrica 2, con sedimentos en su cauce

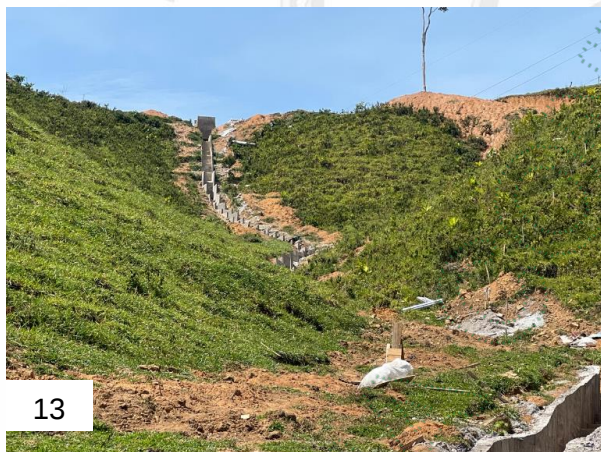
13

3.5.5. Adicionalmente, se apreció la construcción de un dissipador de energía, conectado a una obra transversal que permite el paso de la vía interna del proyecto, dicha estructura tiene una longitud aproximada de 30 metros y las aguas de escorrentía son descargadas a la fuente hídrica 1 (FH1), sobre la coordenada geográfica  $-74^{\circ}52'8.44''$  W,  $5^{\circ}57'35.94''$  N (ver fotos 13, 14, 15 y 16).

**Foto 13.** Dissipador de energía hidráulica

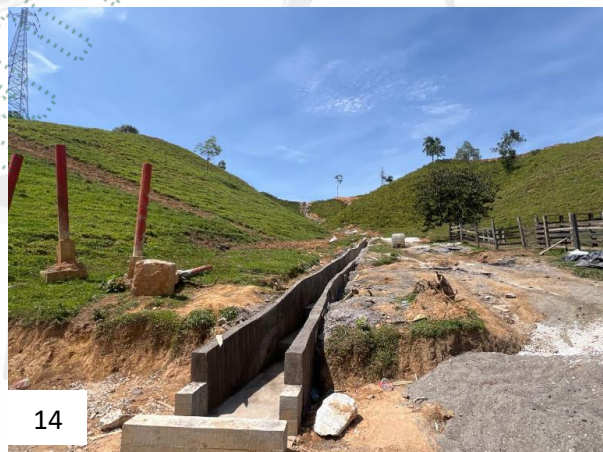
14

**Foto 14.** Obras de drenaje, cuneta en forma de U

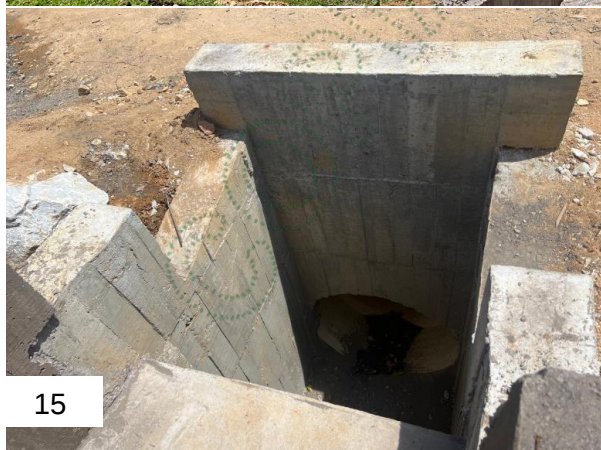
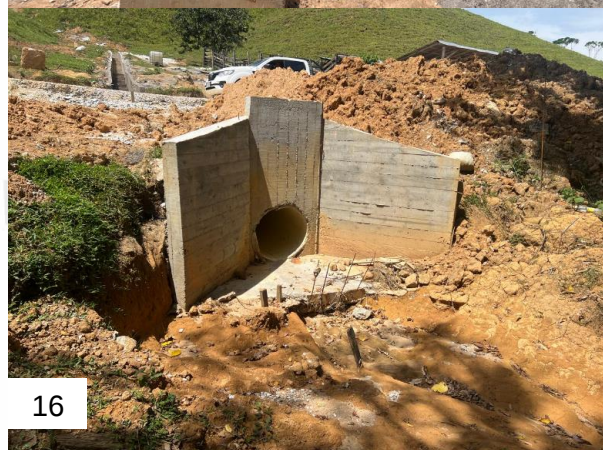
**Foto 15 y 16.** Encole y descole obra hidráulica transversal

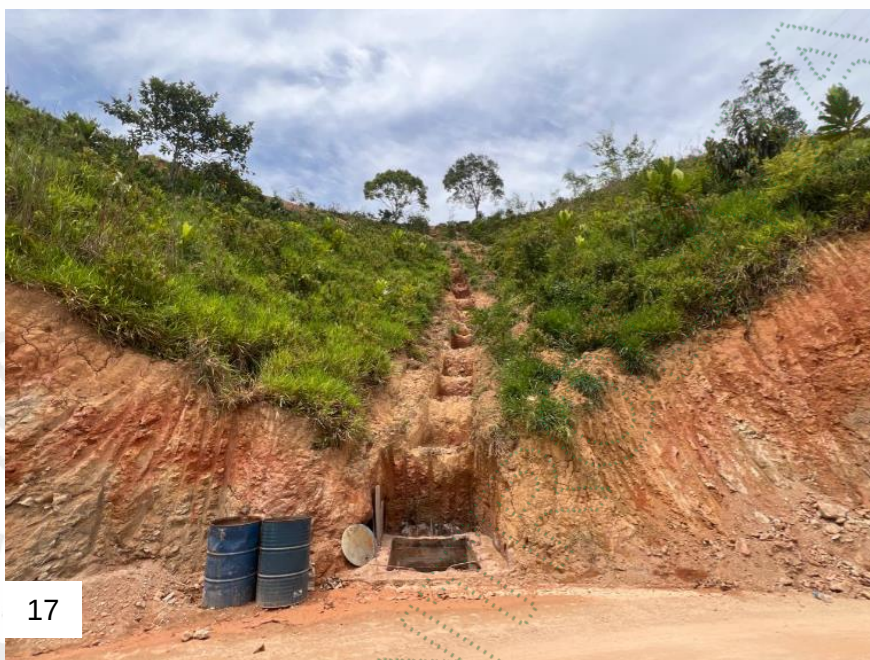
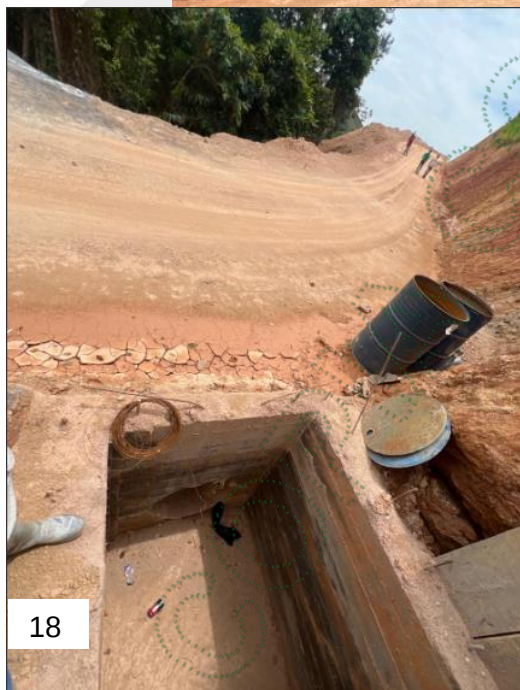
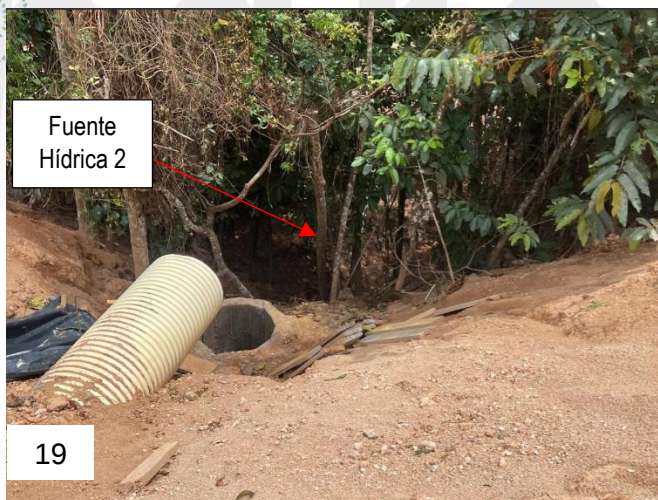
3.5.6. Del mismo modo, sobre la fuente hídrica 2 (FH2), que es tributaria de la fuente hídrica 1 (FH1), se identificó el descole de una tubería en PVC que forma parte de una obra hidráulica transversal de la vía interna de la parcela. Esta infraestructura está diseñada para recibir y canalizar las aguas de escorrentía provenientes de la parte alta del predio, que son dirigidas a través de un dissipador de energía. Cabe destacar que, al momento de la visita, tanto la tubería como el dissipador estaban en proceso de construcción. (ver fotos 17, 18 y 19).

Foto 17, 18 y 19: Obras hidráulicas en construcción (dissipador de energía, encole y descole de obra transversal de la vía), que descarga sobre la fuente hídrica 2.

- 4.4. En el predio se identificaron obras de drenaje, específicamente disipadores de energía y obras transversales, que discurren las aguas de escorrentía hacia las fuentes hídricas FH1 y FH2.
