RESOLUCION N°

POR MEDIO DE LA CUAL SE NIEGA AUTORIZACIÓN DE OCUPACIÓN DE CAUCE Y SE ADOPTAN DETERMINACIONES

Se presenta un tomo con 32 folios denominado “ESTUDIO HIDROLOGICO E HIDRAULICO TRAMO QUEBRADA LA CHAPARRAL, VEREDA BERRACAL, MUNICIPIO DE GUARNE”, el cual contiene: Hidrología, hidráulica y conclusiones.

El proyecto consiste en un puente vehicular, puente peatonal provisiona y obra de protección de la margen por encima del nivel del terreno natural, en la fuente Q. Chaparral.

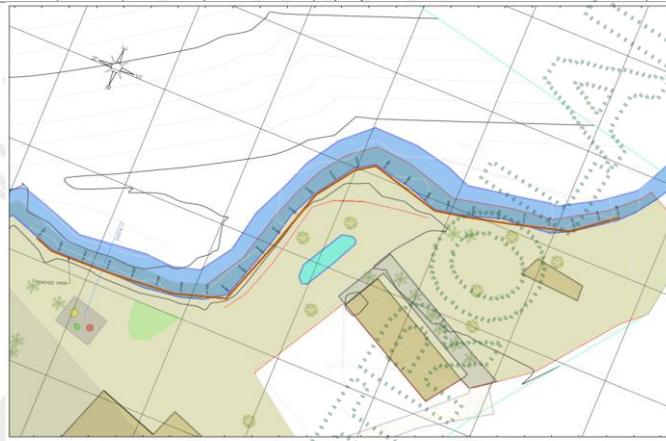
Obra N°:	3	Tipo de la Obra:	Obra de protección
Nombre de la Fuente:	Q. Chaparral.	Duración de la Obra:	Permanente
Coordenadas		Altura(m):	1.0
LONGITUD (W)	LATITUD (N) Y Z	Ancho(m):	N.A.
- X		Longitud(m):	130
		Pendiente longitudinal (%)	Variable
		Profundidad de Socavación(m):	1.69
-		Capacidad(m ³ /seg):	-
-		Cota Lámina de agua de la fuente de Tr= 100 años (m)	2094.5
		Cota superior de la obra (m)	2093.44

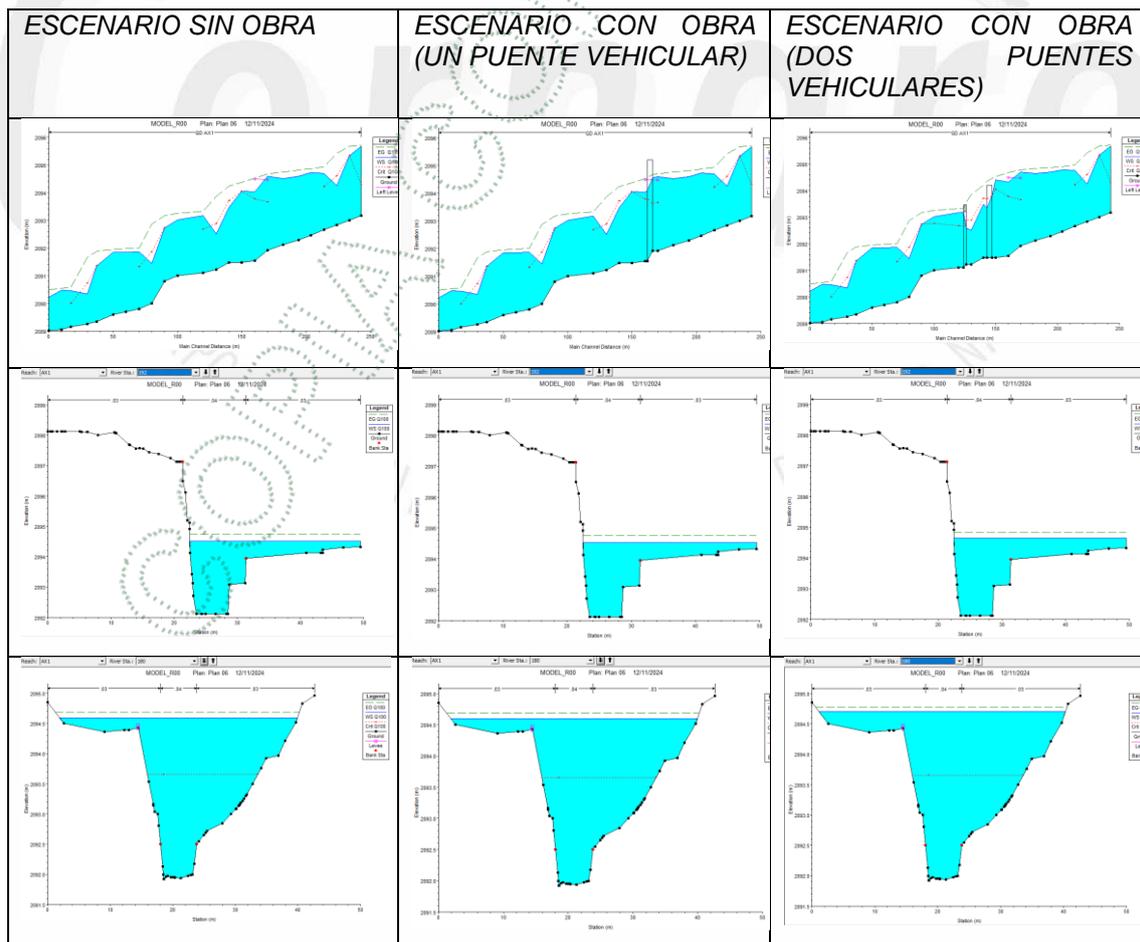
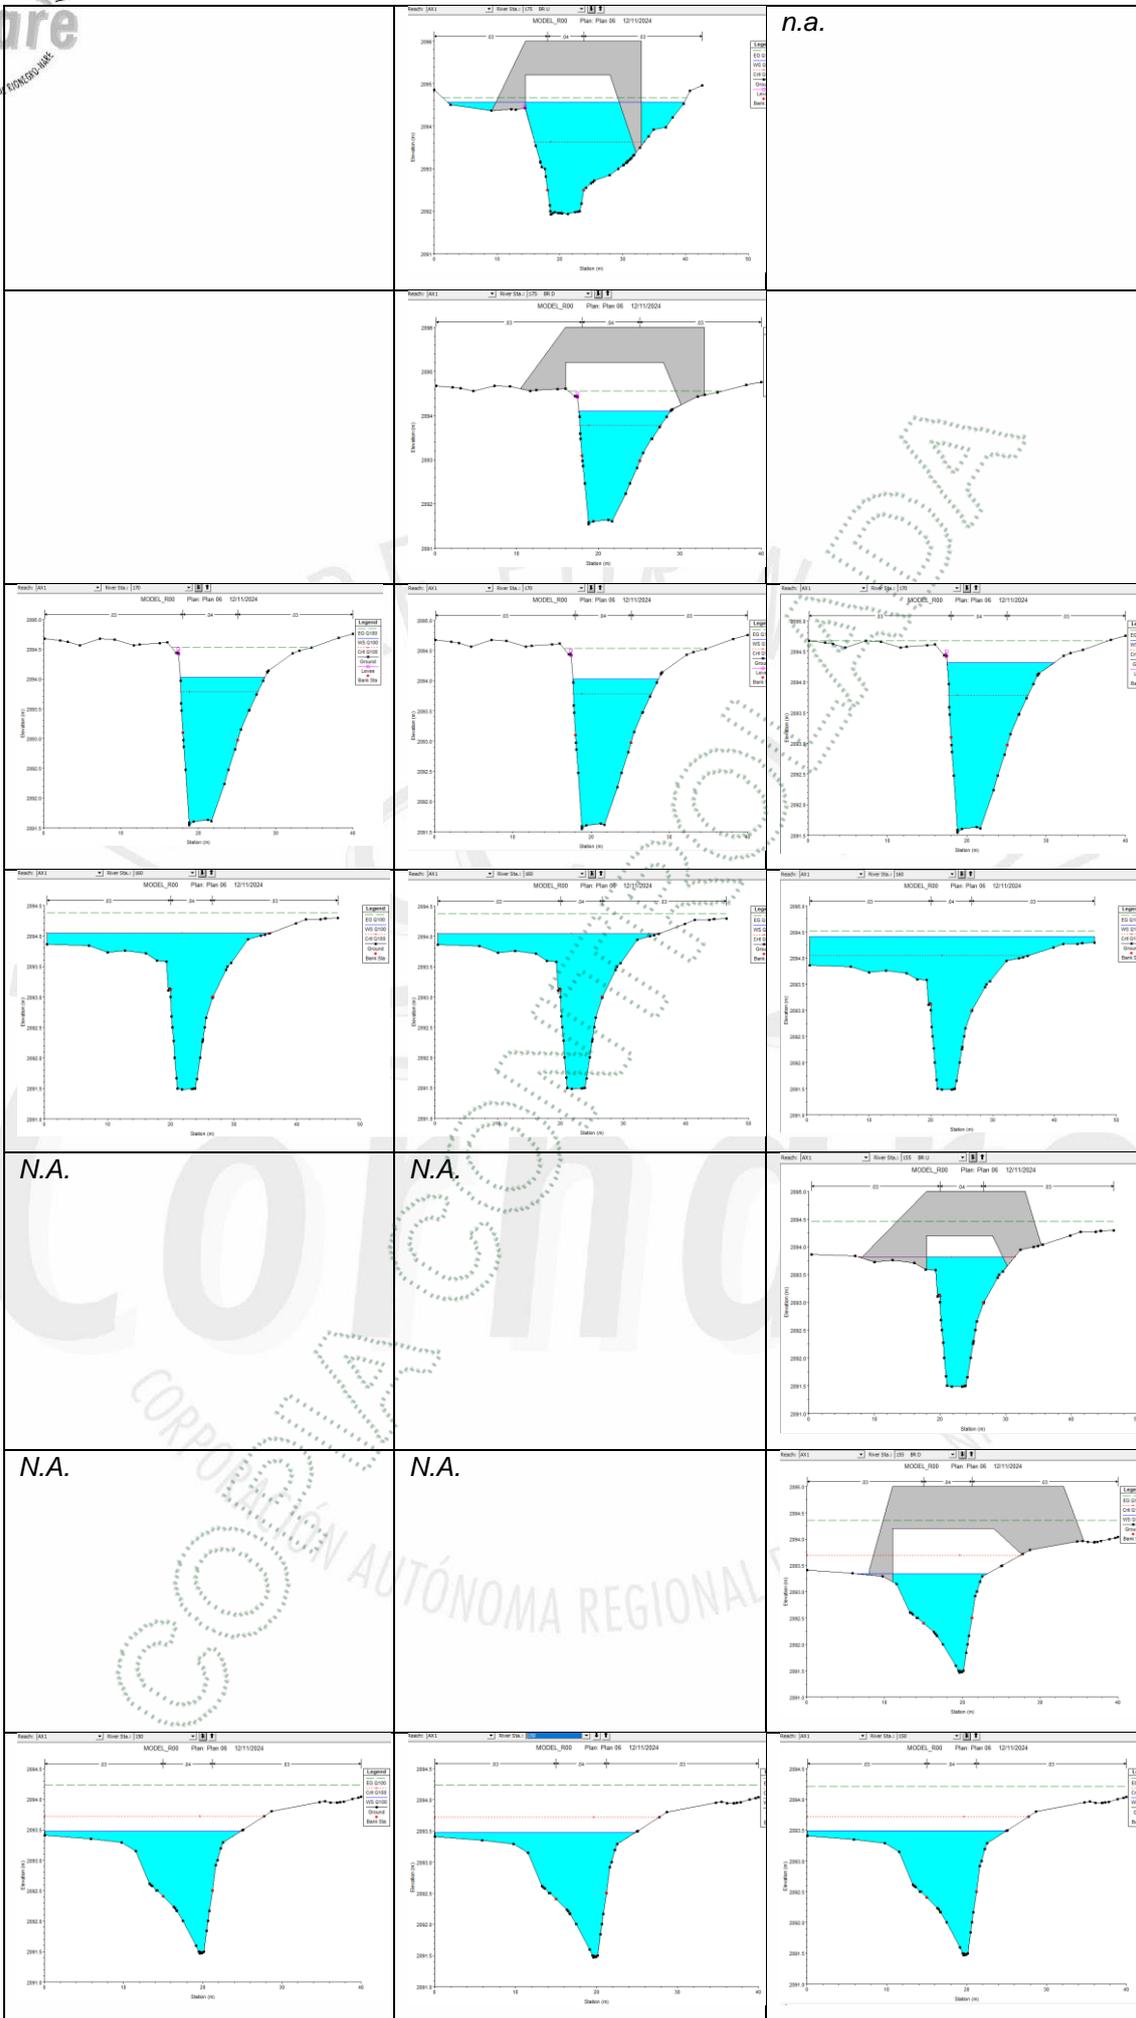
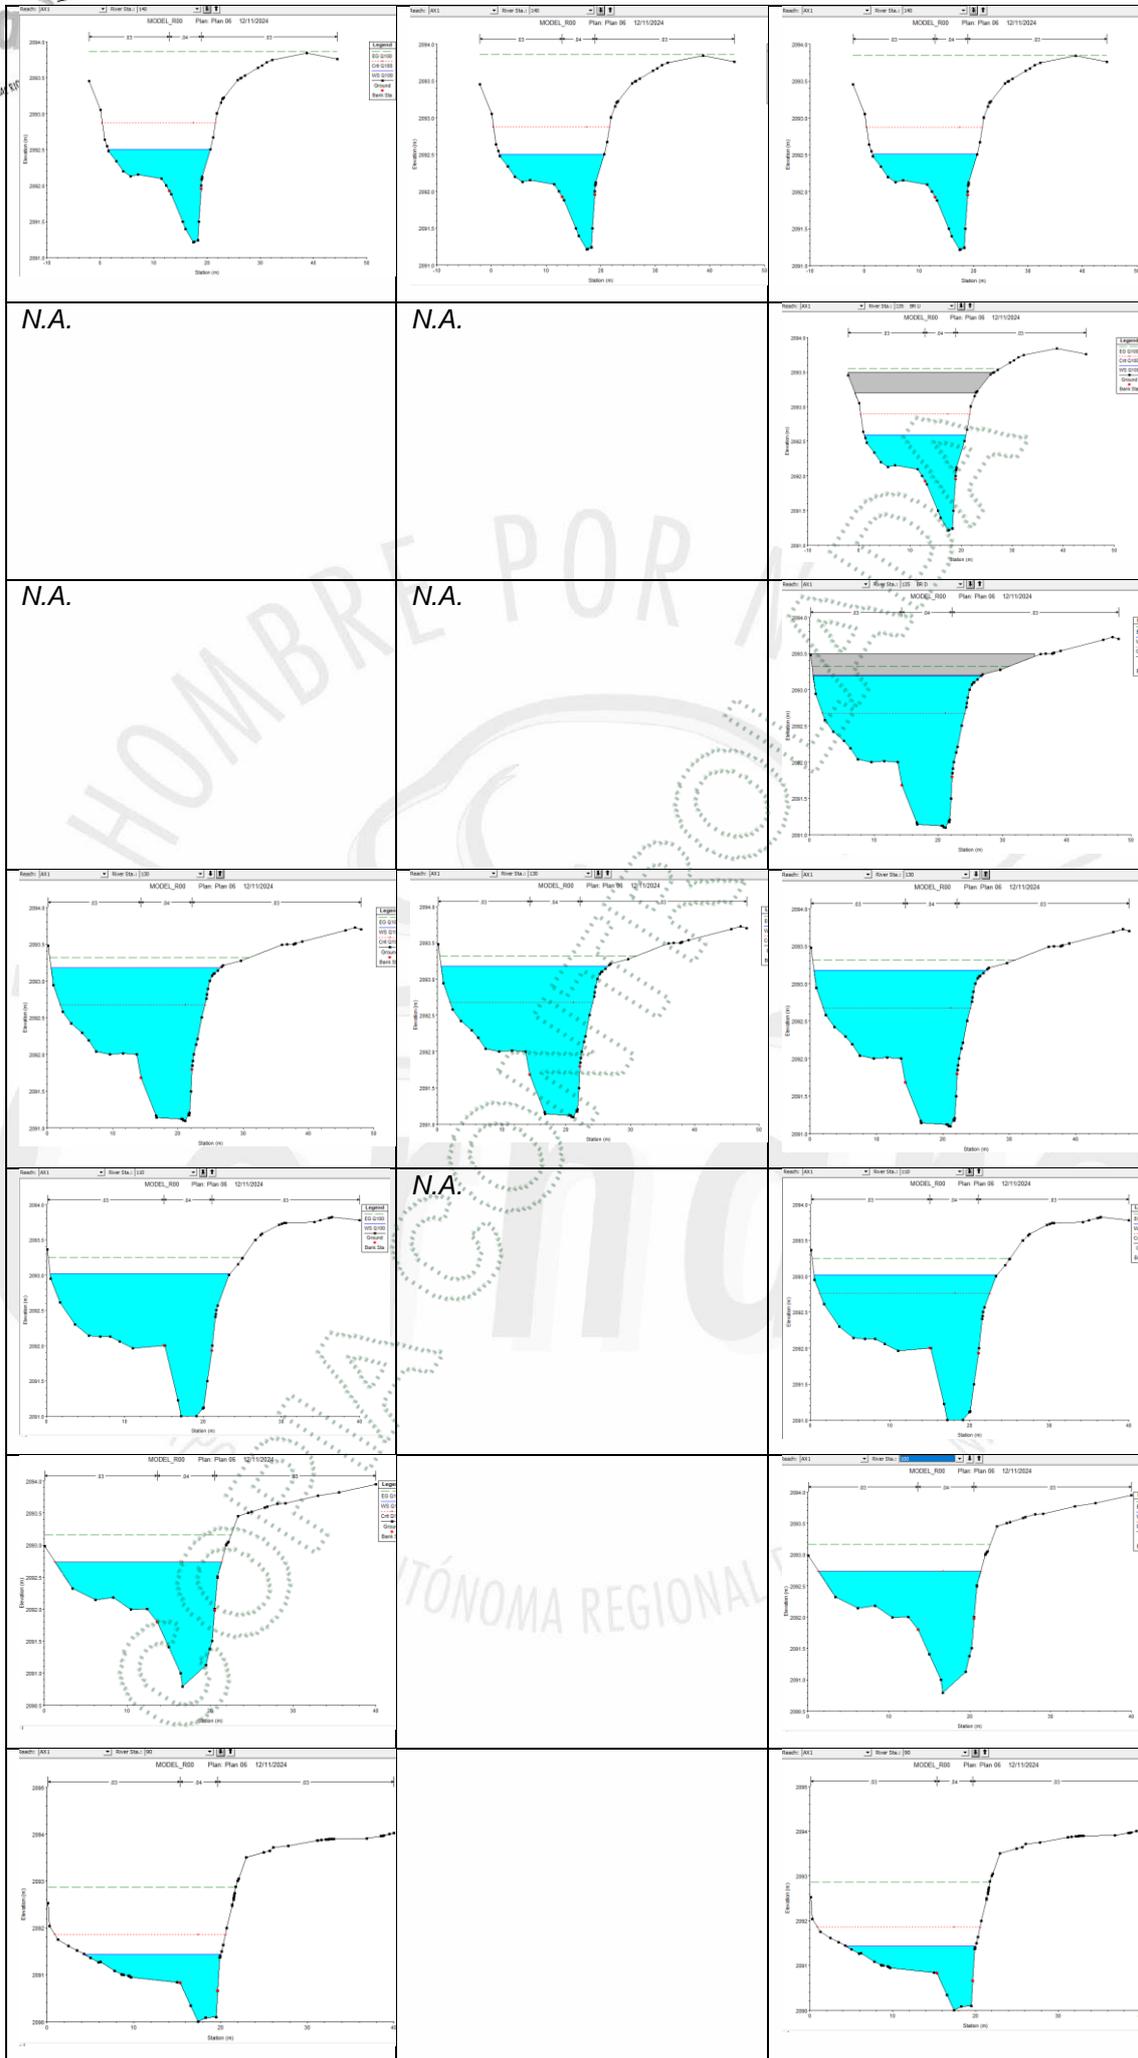
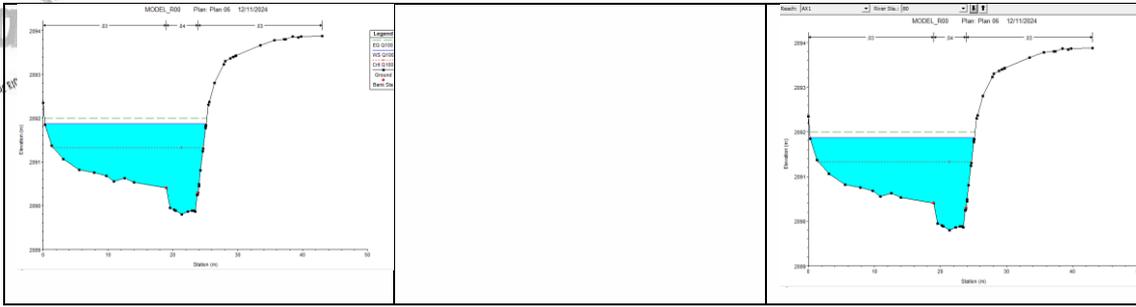
La información geométrica se basa en el levantamiento altiplanimétrico del canal en un tramo de 180 m, a través de 17 secciones transversales espaciadas cada 10m. La rugosidad en el lecho y en cada uno de los taludes que conforman las banquetas se definió teniendo en cuenta los materiales presentes en el cauce de la quebrada y asignando un valor de la rugosidad "n" de acuerdo a tablas de la literatura. De acuerdo con esto se obtuvo un valor de $n=0.040$ para el lecho y $n=0.030$ para las banquetas.

Comparando los parámetros hidráulicos del escenario sin obras, respecto al escenario con obras (puente vehicular permanente y puente peatonal provisional) se puede observar que este presenta un incremento en la cota de la lámina de agua por el control hidráulico que es realizado por el puente peatonal provisional. La magnitud del incremento es de 36cm en su punto máximo, ahora respecto al puente permanente, está ubicado en una cota superior a la cota de la lámina de agua Tr=100años.

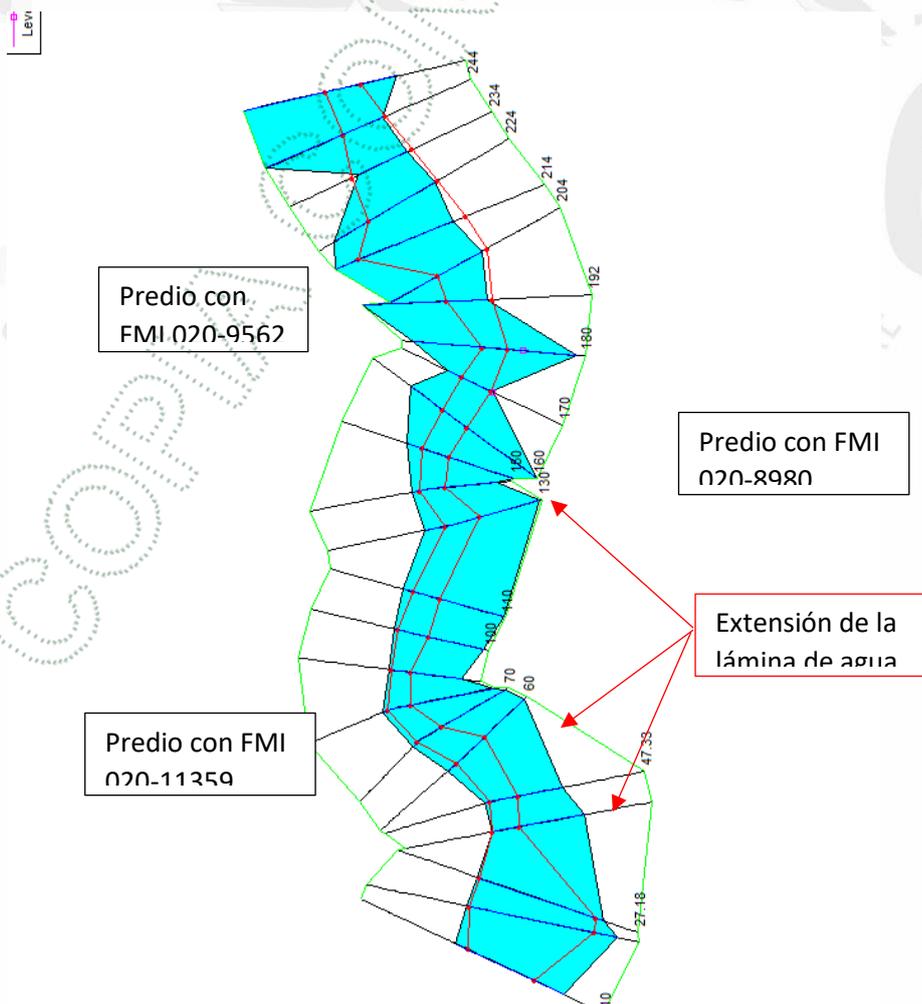
Por otro lado, y con el fin de tener un concepto claro sobre el comportamiento de la fuente hídrica se puede concluir: Cuando ocurre la creciente la lámina de agua Tr=100años se extiende sobre el predio con FMI 020-8980 margen izquierda debido a que el nivel del terreno es más bajo respecto al costado derecho.

Con la construcción del muro en bloque de concreto sobre la margen izquierda de la fuente, se genera una reducción en la sección transversal del cauce, y redireccionamiento del flujo del agua a la otra margen lo que puede ocasionar erosión en el predio colindante.

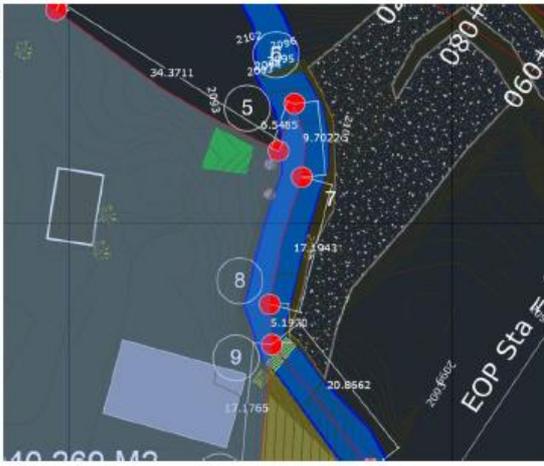
Ilustración 1 Ubicación de los puentes.

El usuario solicita la Autorización para la construcción de un puente vehicular permanente y un puente peatonal provisional. Los apoyos de los puentes están en una margen al interior del predio objeto del presente trámite de ocupación de cauce y los otros apoyos está ubicado en la otra margen. Estos últimos localizados en el predio con matrícula 0008980.

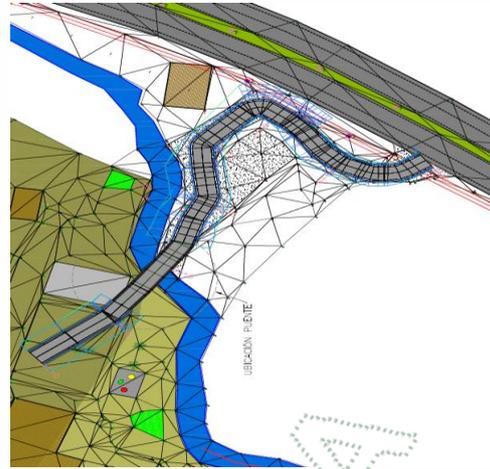
Ilustración 2 plano planta puente vehicular.

Por otro lado, se requirió al usuario actualizar los planos planta perfil del puente vehicular y acorde al modelo hidráulico del puente en HEC-RAS. Para lo cual, se actualizó la ubicación del puente en el modelo, y se allegó una ilustración de la ubicación de los puentes (ilustración 1) sin dar la claridad requerida, por lo cual, el último plano allegado por el usuario del puente es el presentado en la ilustración 2. Este último tiene una diferencia respecto a la ubicación de la autorización de servidumbre revocada en el predio con matrícula 0008980.

- Revisando la ubicación del puente vehicular, se observaron diferencias del plano detalle de la obra respecto a la ubicación de este en la autorización revocada en el predio con matrícula 000898, para lo cual se requirió al usuario el plano y la actualización de este en el modelo HEC-RAS. El usuario presentó un plano en planta con la ubicación de los puentes (Ilustración 1), **sin embargo, no se puede observar la implantación de este. Por lo anterior se concluye que la ubicación de este es en un punto diferente al presentado en la Autorización revocada.**

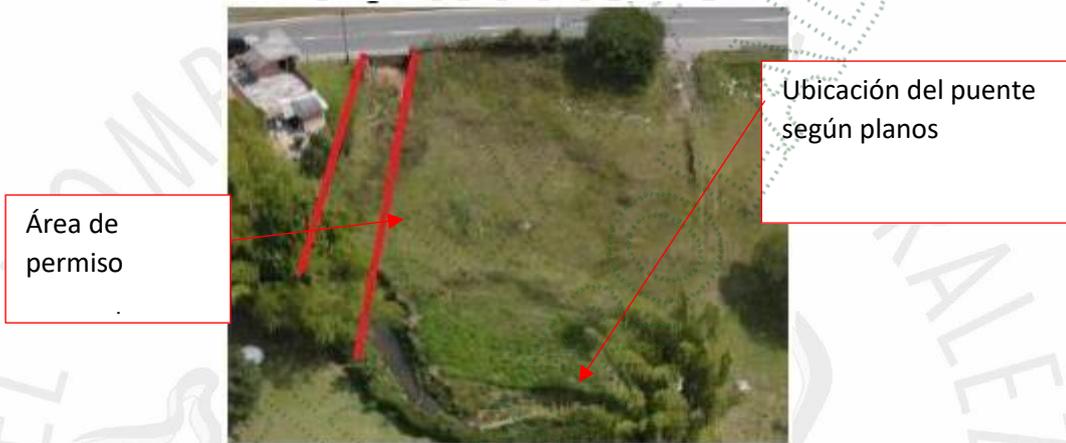
Ilustración 3 Ilustración servidumbre revocada.

El usuario allegó una Autorización para un puente vehicular, esto mediante el radicado CE-07689-2024 del 09 de mayo del 2024 correspondiente al predio con matrícula 0008980 y cuya fecha de expedición fue el mes de abril de 2022. Sin embargo, mediante el radicado CE-02911-2024 del 20 de febrero y CE-04406-2024 del 13 de marzo de 2024, se presenta una solicitud de tercer interviniente en el trámite, reconocido mediante el Auto AU-00778-2024. En esta el propietario del predio con matrícula 0008980 revoca la autorización para un puente vehicular.

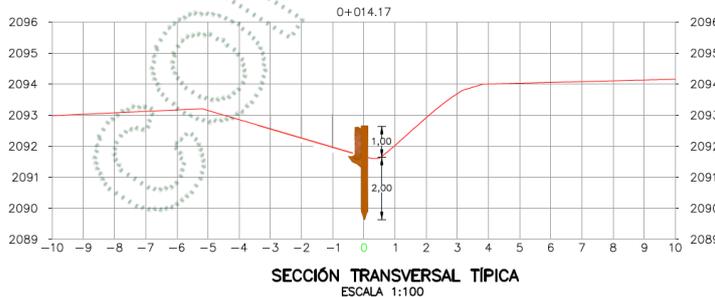
Ilustración 4 Plano detalle de trinchos.

En las siguiente dos ilustraciones se presenta el último plano allegado por el usuario mediante el radicado CE-13920-2024 del 23 de octubre de 2024, se observa que los trinchos estarán ubicados 1m por encima del terreno natural, adicionalmente en la ilustración 5 se observa el cambio del nivel del terreno posterior al trinchos.

Respecto a los trinchos vivos, el usuario presenta los diseños de la obra donde sobrepasan 1m respecto al nivel del terreno natural, **los cuales generan un cambio en la vía de intenso drenaje de la fuente hídrica ante las crecientes que la Quebrada Chaparral y ocasionando aumentos de velocidad. Esto conlleva un aumento en los procesos erosivos en la margen izquierda (opuesta donde se proyecta la obra), como se puede observar en la ilustración 6. Adicionalmente en algunos puntos posterior a los trinchos el usuario realizo realces del terreno para lograr un mayor aprovechamiento, como se puede observar en la ilustración 7.**

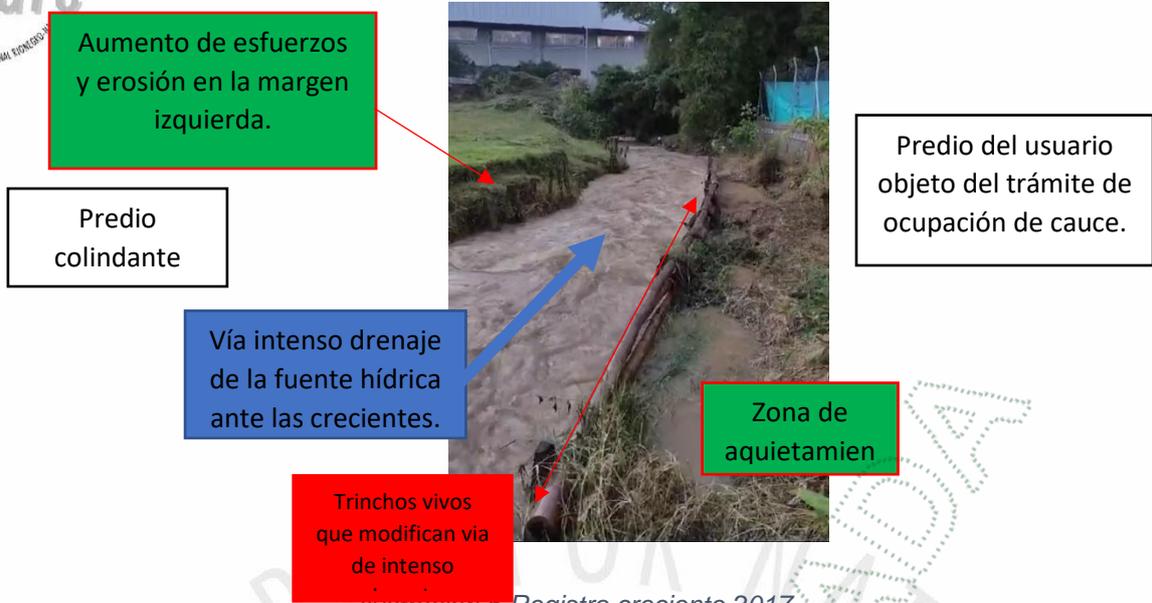
Ilustración 6 Registro creciente 2017.

Ahora, estos tienen gran similitud con lo observado en campo, donde los trinchos confinan el canal de intenso drenaje ante las crecientes y cumple funciones de contención para los reales de terreno realizados por el usuario sin Autorización por la Corporación.

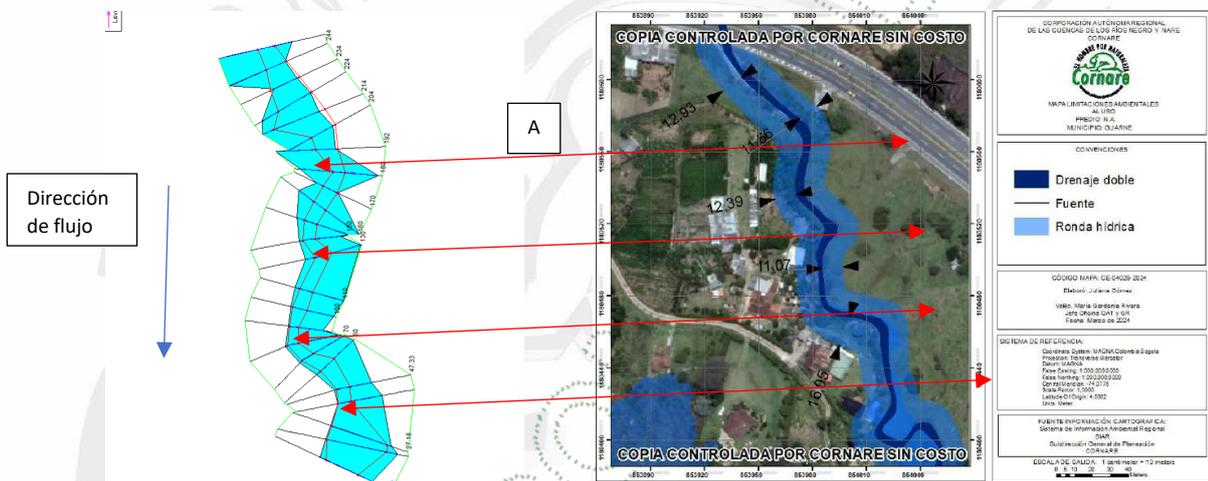
El usuario en el marco del trámite de ocupación de cauce realizo la simulación hidráulica en detalle en el sector. El caudal mas grande con el que se realizó la simulación hidráulica fue el $Tr=100$ años de la cual se extrae la siguiente ilustración para compararlo con la ronda hídrica acotado por la Corporación.

Se puede observar que para la creciente del caudal $Tr=100$ años, la lámina de agua principalmente se extiende en la margen izquierda de la Q. Chaparral,

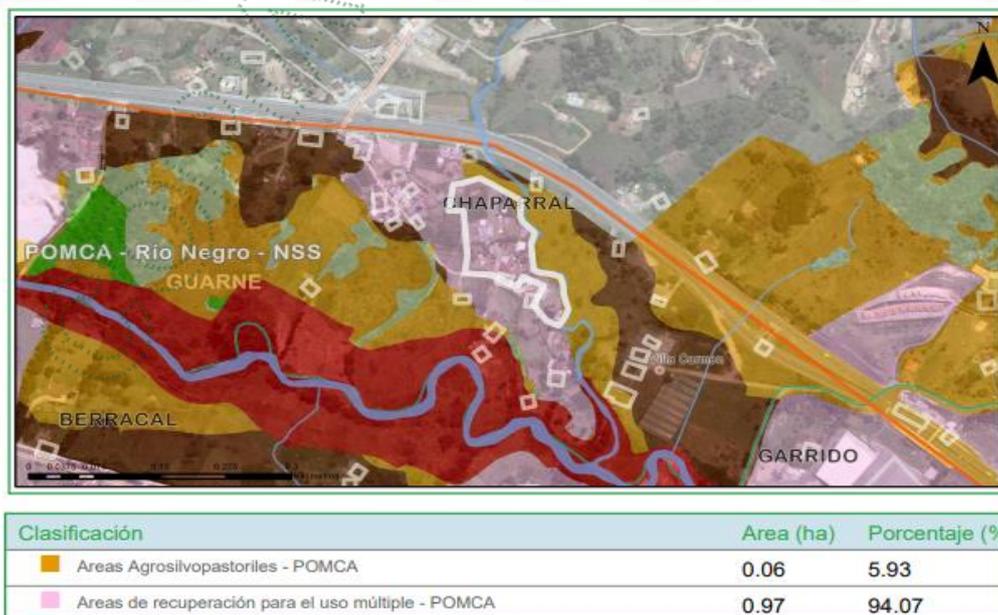
Las obras se encuentran en Áreas de recuperación para el uso múltiple, así las cosas, no se presenta restricciones para estas según el POMCA del Río Negro.
