Expediente: **05197-RURH-2023**
Radicado: **RE-05089-2024**
Sede: **REGIONAL BOSQUES**
Dependencia: **DIRECCIÓN REGIONAL BOSQUES**
Tipo Documental: **RESOLUCIONES**
Fecha: **03/12/2024** Hora: **17:08:25** Folios: **8**

RESOLUCIÓN No.

POR MEDIO DE LA CUAL SE ADOPTAN UNAS DETERMINACIONES

EL DIRECTOR DE LA REGIONAL BOSQUES DE LA CORPORACIÓN AUTÓNOMA REGIONAL DE LAS CUENCAS DE LOS RÍOS NEGRO Y NARE “CORNARE”, en uso de sus atribuciones legales, estatutarias, delegatarias, y,

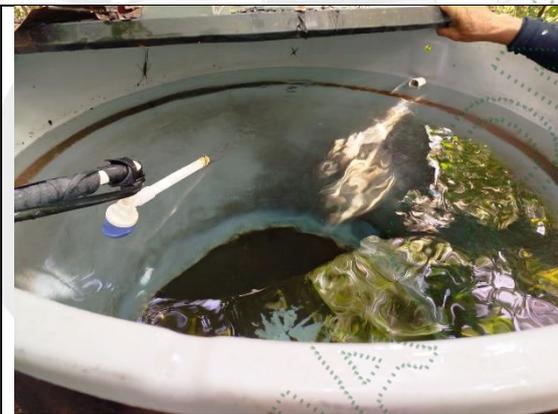
- En los tanques de almacenamiento que cuenta el lugar de interés, se tiene implementado sistemas de control de flujo tipo flotadores, como medida de uso eficiente del recurso hídrico, no obstante, como se tiene un estanque piscícola con ingreso de flujo constante, estos flotadores no alcanzan a entrar en operación, (**Figuras 1 y 2**). Por otra parte, el uso piscícola no se reportó en el formulario para el RURH y por ende, no ha sido autorizado.

Figura 1. Tanque de almacenamiento de 2000 L con flotador, para el predio Capindurí

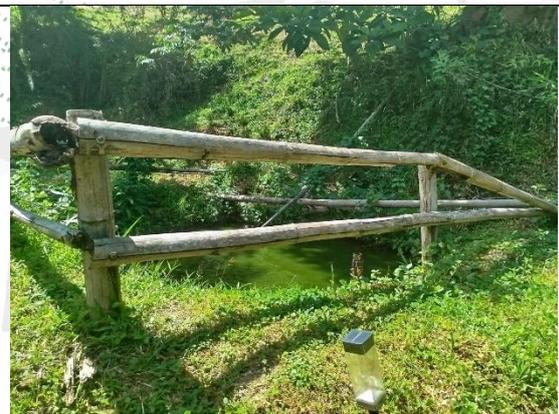
Figura 2. Estanque piscícola del predio Capindurí

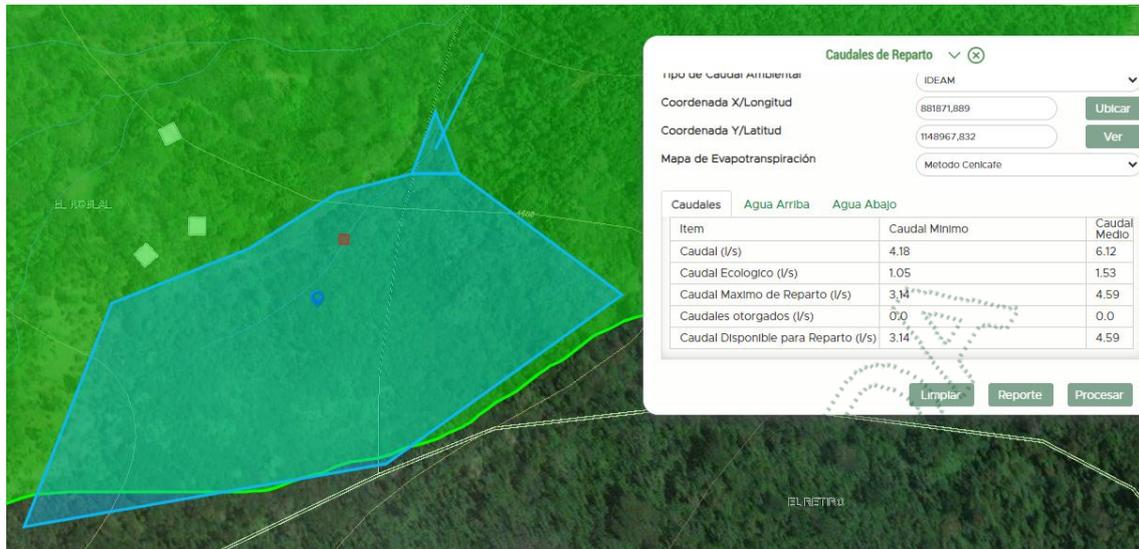
- De igual forma, la Corporación cuenta con Sistemas de Información Geográfica para la obtención de los Caudales de Reparto de una fuente hídrica, los cuales se basan en balances hídricos a largo plazo con información hidroclimática, lo cual permite conocer la oferta de la fuente en épocas de verano y en épocas de invierno, **una vez reunido el conjunto de dichos datos se determina que el caudal máximo disponible para concesionar es de 3.14 L/s en temporada de sequía, (figura 3). En concordancia con lo anterior, el caudal disponible de la fuente abastecedora es suficiente para abastecer un acueducto de 2170 personas permanentes, según lo dispuesto en la Resolución N° RE-03991 del 18 de septiembre de 2023 “Por la cual se actualizan los Módulos de Consumo de Agua y se establecen los lineamientos para los sistemas de medición a implementar por parte de los usuarios del recurso hídrico, para efectos del cumplimiento de los programas y objetivos definidos por la Ley 373 de 1997 para el Uso Eficiente y Ahorro del Agua en la jurisdicción de Cornare”, en su Artículo 3. “Establecer los siguientes módulos de consumo, para las concesiones y el registro de usuarios del recurso hídrico-RURH-, de prestadores de servicios de agua potable y no potable, de carácter público y privado”, además se considera que el clima de la zona de interés es cálido.**

*En virtud de lo referenciado, la corriente de abastecimiento cuenta con el caudal suficiente para abastecer 434 viviendas si se tuviera un promedio de 5 (cinco) habitantes, por lo cual, se debe buscar la implementación de acciones en pro del cuidado y uso eficiente del recurso, además, de que cada usuario que capte de la misma, cuente con la obra de control del caudal registrado (RURH) ó concesionado (concesión de aguas), **para garantizar una gestión integral y un uso eficiente y razonable del recurso hídrico.***

Figura 3. Caudal máximo disponible para reparto de la fuente hídrica de interés.

- Teniendo en cuenta que, los 11 predios mencionados anteriormente y el inmueble “Capindurí” tienen la misma obra de captación de la fuente hídrica, se sugiere implementar una única obra de control del caudal autorizado a captar, sumando todos los caudales necesarios para abastecer las necesidades de los 12 sitios, con el propósito de establecer un uso eficiente del recurso y generar el mínimo impacto en el ecosistema. **Cornare en busca de evitar tanta presión e intervenciones en los cauces de las corrientes da estas recomendaciones, si por causas de problemas vecinales y de convivencia esto no es posible, cada usuario deberá implementar su respectiva obra de captación y control del caudal registrado o concesionado.**
