## RESOLUCIÓN No.

### POR MEDIO DE LA CUAL SE LEVANTA UNA MEDIDA PREVENTIVA Y SE TOMAN OTRAS DETERMINACIONES

Que el día 27 de noviembre del 2024, se realizó visita de control y seguimiento al predio de interés por parte de personal técnico de la Corporación, generándose el Informe Técnico IT-08187-2024 del 02 de diciembre del 2024, en el cual se observó y concluyó lo siguiente:  
“(…)”

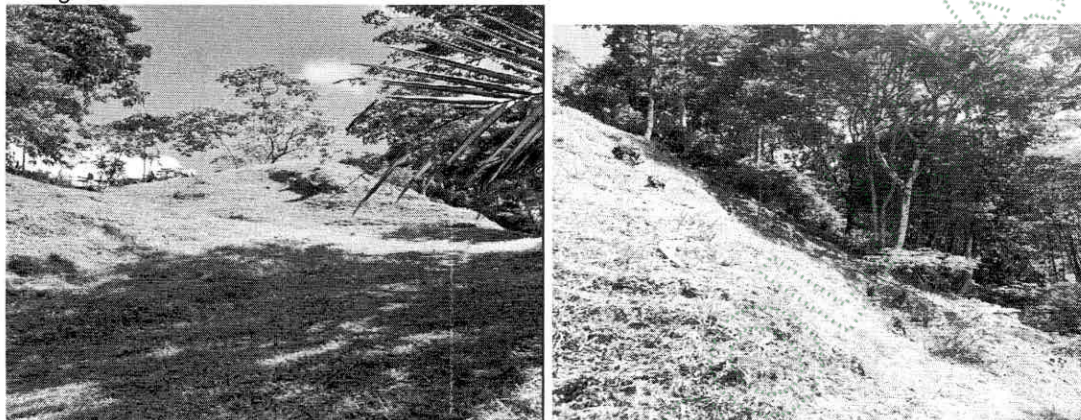
En dicho predio se realizó la apertura de una vía interna aproximadamente de 40m la cual termina en una explanación realizada posiblemente para la construcción de una vivienda, dicha explanación se encuentra contigua a la escuela veredal.

Los taludes generados en la actividad se encuentran revegetalizados con pasto y otras se han revegetalizado naturalmente.

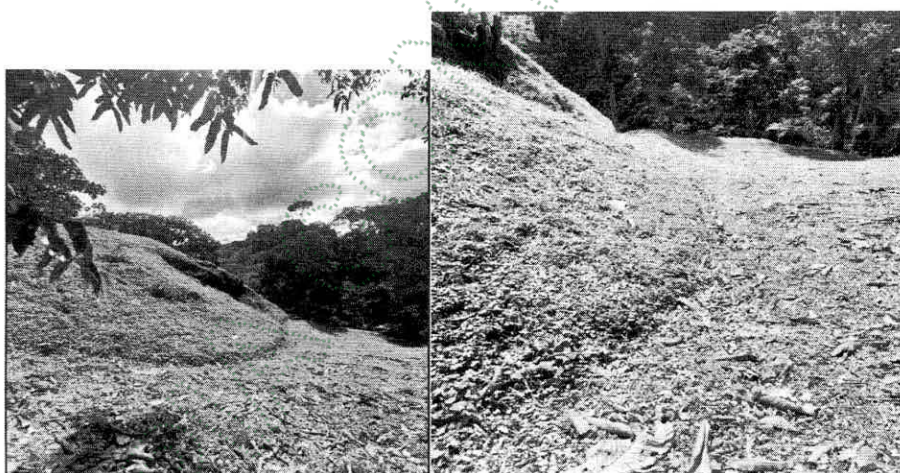
Se implementaron cunetas en suelo para el manejo de las aguas lluvias, tanto en la parte donde se ubica la explanación, como en el trayecto de la vía, sus aguas descargan a la fuente hídrica que circula a un costado del predio.

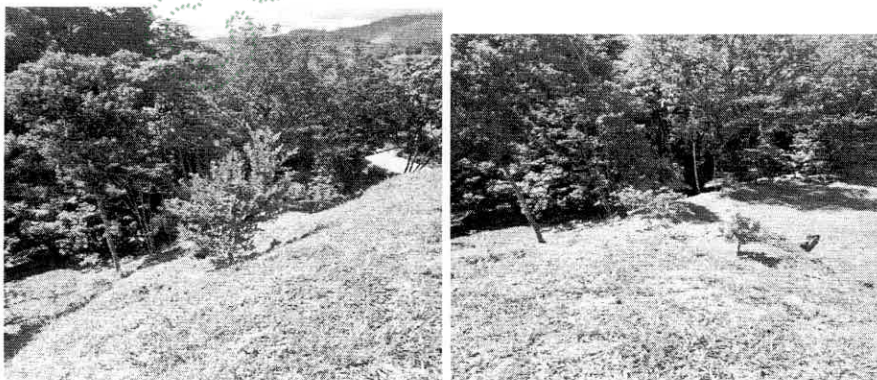
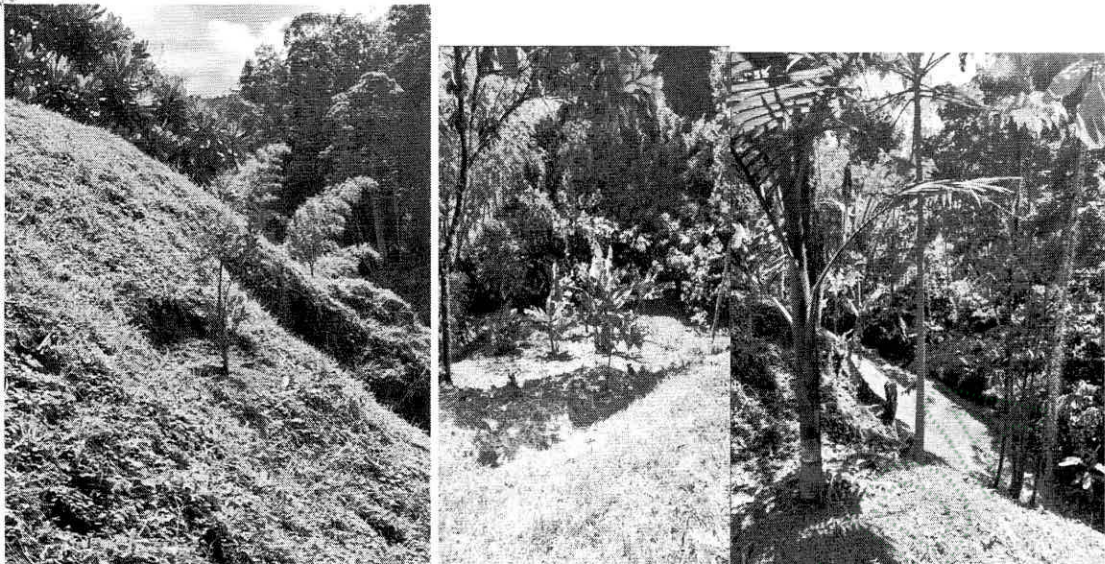
Se evidenció la siembra de árboles frutales, palmeras y algunos nativos, así mismo en la parte de ubicación de la fuente se realizó la siembra de plataneras, los cuales se encuentra con una altura entre 1.5m a 2m, se hace evidente que a estos árboles se les realiza mantenimiento.

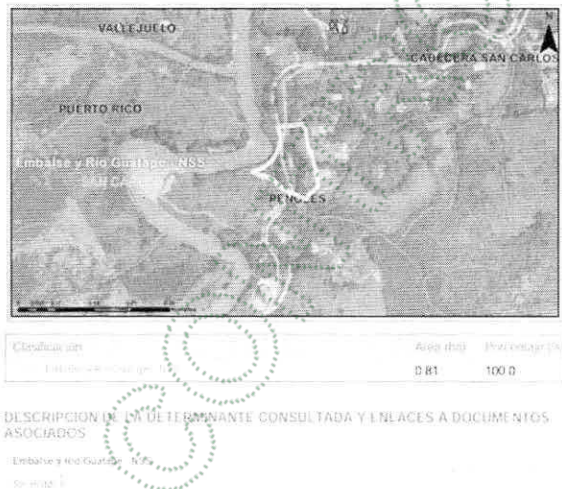
LÍMITES POMCAS - ÁREAS PROTEGIDAS

Según las determinantes ambientales del predio no cuenta con Determinante POMCA ni áreas protegidas.
