RESOLUCIÓN No.

POR MEDIO DE LA CUAL SE LEVANTA UNA MEDIDA PREVENTIVA Y SE ADOPTAN UNAS DETERMINACIONES

LA DIRECTORA DE LA REGIONAL PORCE NUS, DE LA CORPORACIÓN AUTÓNOMA REGIONAL DE LAS CUENCAS DE LOS RÍOS NEGRO Y NARE, “CORNARE”,

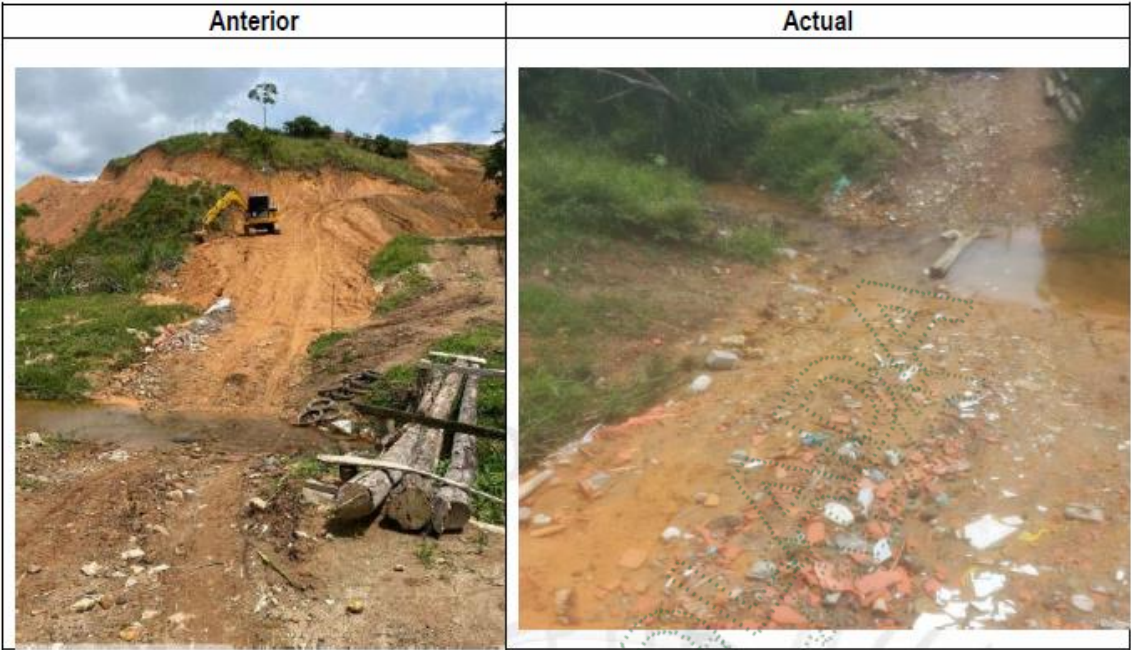
"Sobre la misma fuente, al costado del lugar de acceso de la maquinaria se observa un puente rudimentario construido con madera, el cual no pareciera estar en uso y que también constituye una ocupación de cauce de la quebrada El Tejar"

Se pudo evidenciar que el puente artesanal fue retirado, permitiendo el libre desplatación del recurso hídrico por el cauce de la Q. El Tejar.

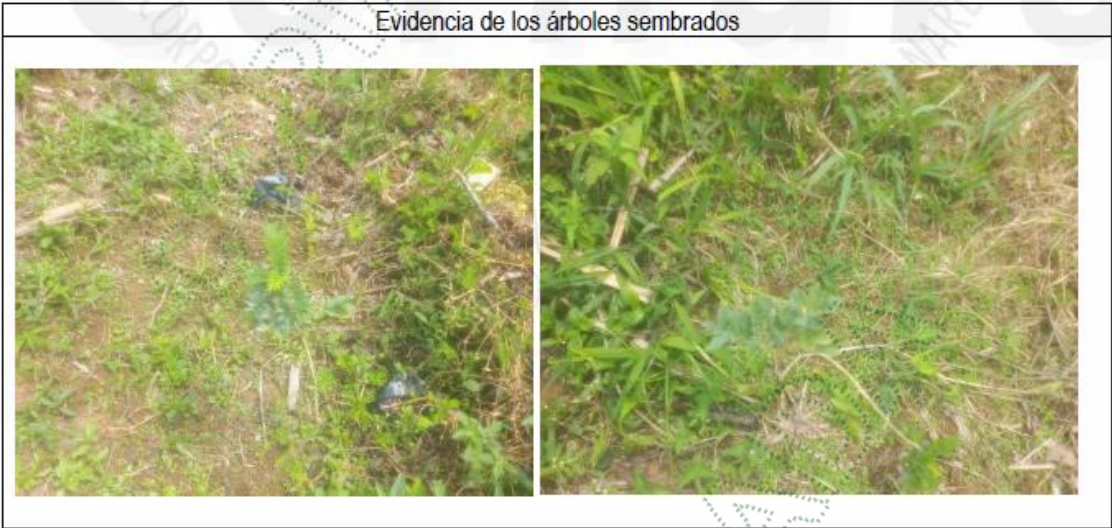
"En la parte baja del predio se identifica un lote plano donde se realizó un lleno con tierra. Dicho lleno se hizo a todo el borde de la fuente sin nombre que discurre por el predio donde se realiza la obra. Este lleno incumple con el Acuerdo corporativo 251 del 10 de agosto de 2011, por medio del cual se fijan Determinantes Ambientales para la reglamentación de las rondas hídricas y generando afectaciones ambientales sobre la fuente mencionada".

"Así mismo, de forma paralela a la fuente sin nombre discurre la Quebrada El Tejar, la cual está ubicada a aproximadamente 4 metros de distancia de la fuente sin nombre y del lleno realizado con tierra, incumpliendo nuevamente el Acuerdo 251 de 2011 e irrespetando las rondas hídricas de las dos fuentes de agua mencionadas".

Durante el desarrollo de la diligencia fue posible evidenciar que se ha venido realizando la siembra de árboles nativos de las especies de Matarraton (*Gliricidia sepium*), cedros (*cedrela Montana*), en una cantidad aproximada de 60 árboles y se permitió la revegetalización asistida de las fajas de retiros de las dos fuentes intervenidas, mitigando los efectos adversos generados con los movimientos de tierras.

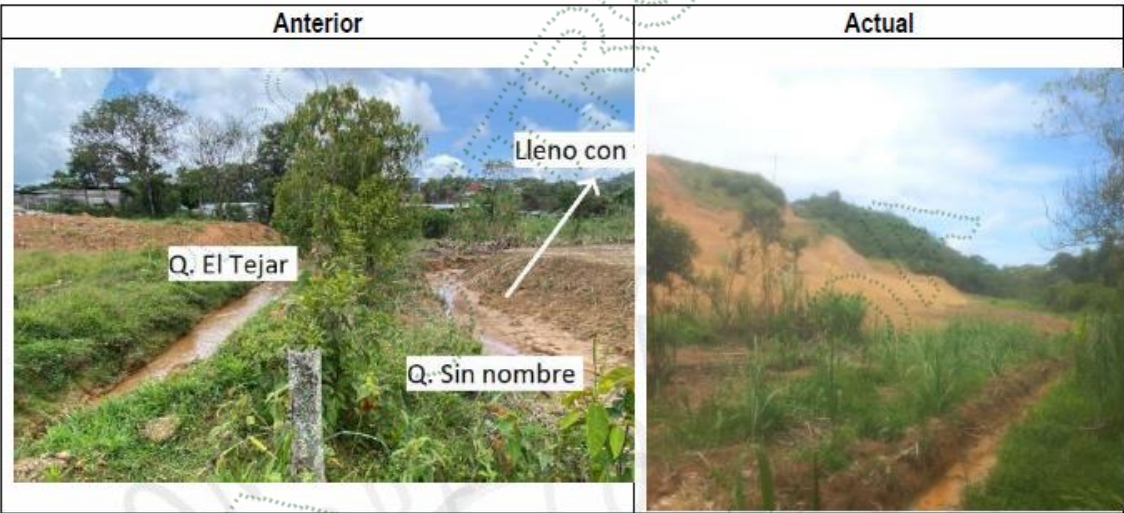
Al momento de la visita en la zona correspondientes a las fajas de retiros de las fuentes relacionadas no se continuó desarrollando actividades de llenos y movimientos de tierras, las llantas y material dispuesto fueron retirados.

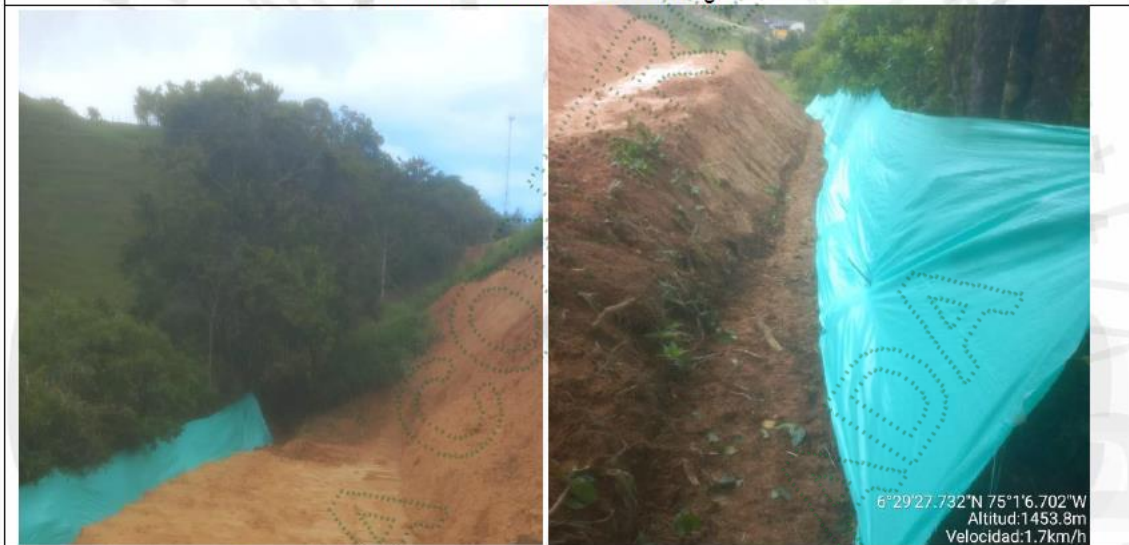
Evidencia de las acciones de mitigación

Si bien en el momento de la visita se corroboró que el señor Montoya no continuó interviniendo las fajas de retiros de las Q. el Tejas y Q. número 2, si continuó con las actividades de movimientos de tierras en la parte alta y al otro costado del predio.

Parte de la tierra movida se deslizó a un predio vecino (predio del señor Gonzalo López Cárdenas) , mas, el usuario realizó acciones de mitigación donde instaló una tela de polietileno que frenó el proceso sedimentario.

En el momento de la visita el señor Montoya mitigó el proceso sedimentario ocasionado al predio del señor Gonzalo López Cárdenas, instalando una tela que sirve como barrera, así como la realización de una zanja.
