RESOLUCIÓN No.

POR MEDIO DE LA CUAL SE IMPONE UNA MEDIDA PREVENTIVA Y SE INICIA UN PROCEDIMIENTO ADMINISTRATIVO SANCIONATORIO DE CARÁCTER AMBIENTAL

Que de la visita técnica realizada por el grupo técnico de la Regional Bosques de Cornare, se generó en el Informe Técnico de Queja con radicado N° **IT-08749-2024 del 19 de diciembre de 2024**, donde se observó y concluyó lo siguiente:

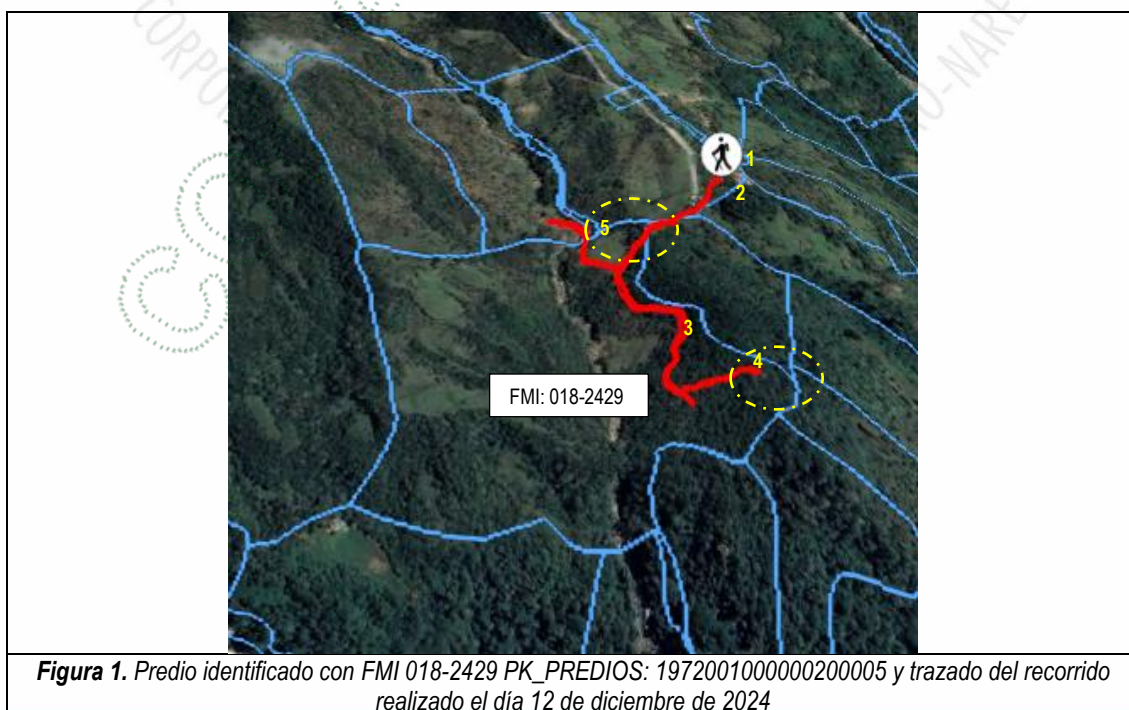
**Figura 1.** Predio identificado con FMI 018-2429 PK\_PREDIOS: 1972001000000200005 y trazado del recorrido realizado el día 12 de diciembre de 2024

1. Inicio de la vía
2. Ubicación de la vivienda en procesos de remodelacion, predio con PK\_PREDIO 1972001000000200006
3. (Rojo) Alineamiento vial
4. Area destinada para el cultivo de café
5. Ubicación de la ocupacion de cauce sobre la Quebrada El Viadal

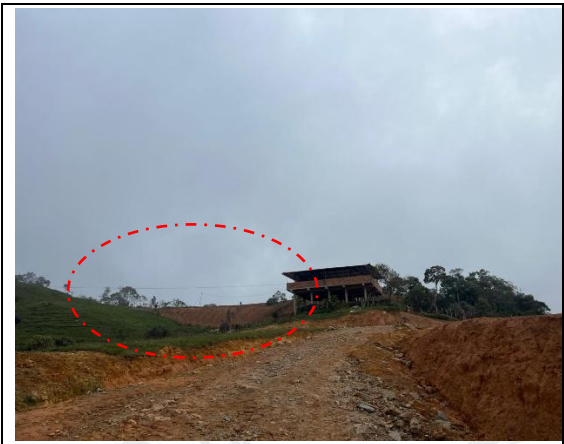
Figura 2. Inicio del alineamiento vial

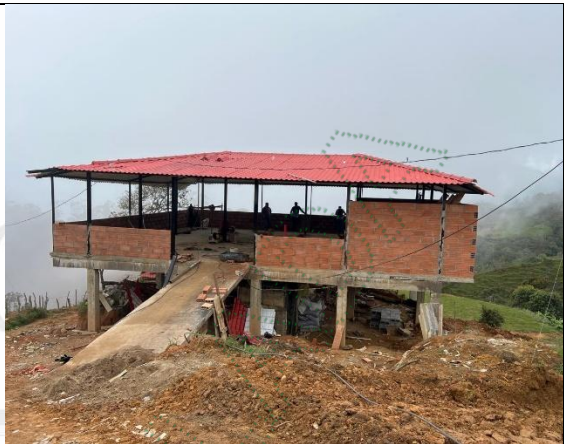
Figura 3. Estado de la vivienda

- Seguidamente, se evidenció la construcción de una vivienda, también realizada por el señor Mario Alberto Gómez Salazar, la cual no cuenta con la respectiva licencia de construcción expedida por parte de la Oficina de Planeación del Municipio de Cocorná, aspecto verificado por los Funcionarios del municipio que acompañaron la visita, en concordancia, se emitió la resolución N°027 del 12 de diciembre de 2024 por parte de Inspección Municipal de Policía y tránsito del Municipio de Cocorná, donde se ordena la Suspensión de la construcción de la vía y la vivienda, en virtud de las competencias otorgadas en el artículo 206 de la Ley 1801 y se cita al Señor Mario Alberto Gómez Salazar a comparecer en dicha oficina el día 09 de enero de 2025. (Se anexa al presente informe).

- ✓ Adicionalmente, se observó una vivienda, en procesos de remodelación, sin contar con la respectiva licencia de construcción expedida por parte de la Oficina de Planeación del Municipio de Cocorná, por lo tanto dicha actividad fue suspendida mediante la Resolución N°027 del 12 de diciembre de 2024

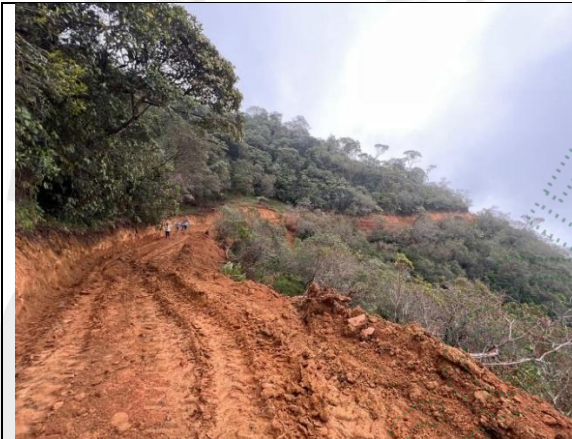
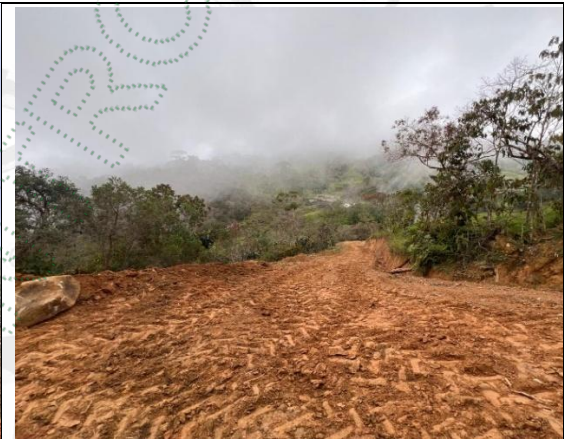
- *En el alineamiento vial, se observó disposición de materiales en la superficie terrestre (principalmente suelo y rocas) debido a procesos erosivos y de socavación por desprendimiento de tierra y deslizamiento. No se apreciaron obras de drenaje o cunetas sobre la apertura de la vía que garantizara la*

correcta circulación del agua de escorrentía superficial “lluvias” presentes en la zona. Dicha actividad se realizó sin contar con los permisos de movimiento de tierras emitidos por la Secretaría de Planeación del municipio de Cocorná.

Figura 4. Alineamiento vial

- ✓ Las afectaciones ambientales por la apertura de vía, que se observaron durante el recorrido, fueron:
  - Deposición de materiales en la superficie terrestre (principalmente suelo y rocas) debido a procesos erosivos y de socavación por desprendimiento de tierra y deslizamiento. No se apreciaron obras de drenaje o cunetas sobre la apertura de la vía que garantizara la correcta circulación del agua de escorrentía superficial "lluvias" presentes en la zona. Dicha actividad se realizó sin contar con los permisos de movimiento de tierras emitidos por la Secretaría de Planeación del municipio de Cocorná.

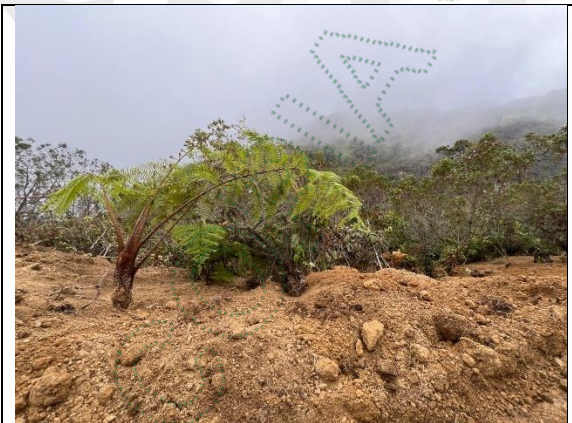
Figura 5. Vegetación identificada  
Helecho arbóreo (*Cyathea* sp.)

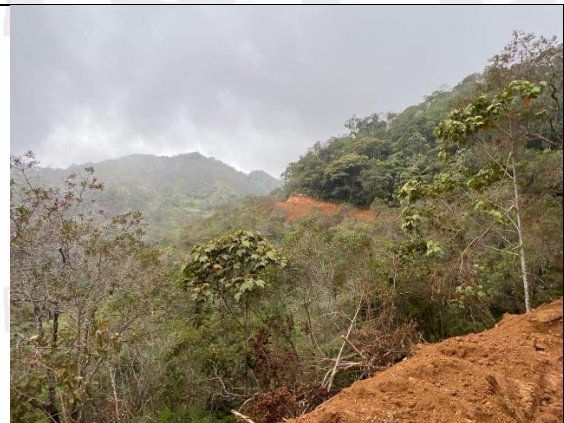
Figura 6. Vegetación identificada Balso  
(*Ochroma pyramidale*)

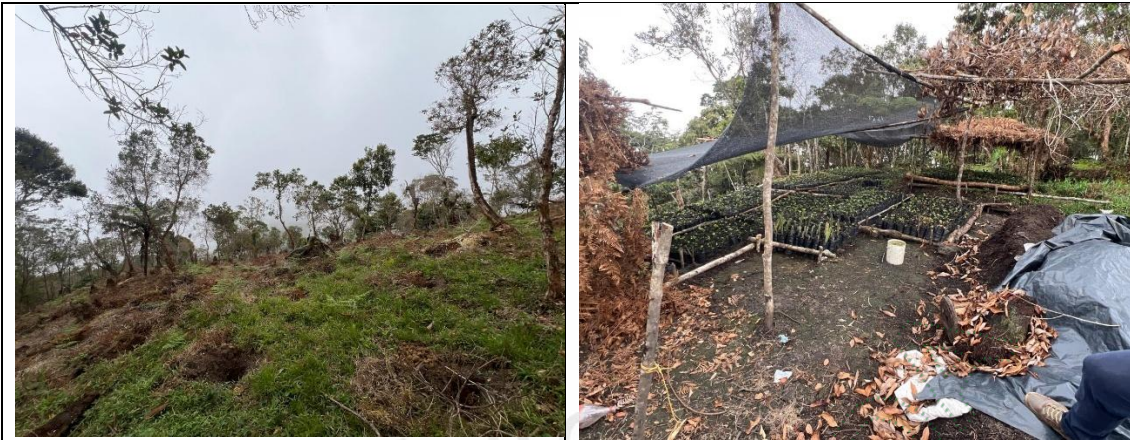
**Figura 7.** Área destinada para el cultivo de café

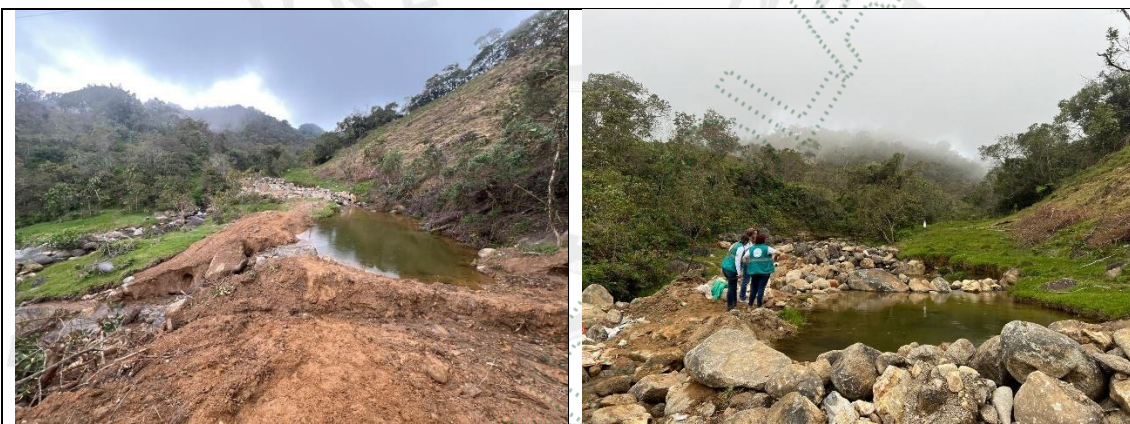
- Adicionalmente, durante la visita técnica, se identificó un ramal de la vía hacia la quebrada El Viadal, la cual según información brindada por el señor Mario Alberto Gómez Salazar, ésta anteriormente era un camino de herradura, sin embargo, optó en realizar una ampliación con máquina para ampliar su sección transversal, dicho ramal tiene una longitud de 90 metros, y se observó que sobre la margen izquierda de la quebrada, existe una ocupación y desvió de cauce en la cual se adecuaron tres pozos mediante barreras con roca y suelo, con el objetivo de extraer material arenoso para la construcción de la vivienda mencionada anteriormente, dicha intervención ocasionó sedimentación de la fuente hídrica y cambios en la dinámica natural del cauce, lo cual podría generar taponamiento y posibles avalanchas. (ver figura 8).

**Figura 8.** Estado ocupación de cauce sobre la Quebrada El Viadal

- Adicionalmente, se identificó sobre la margen izquierda de la Quebrada El Viadal, una ocupación y desvío de cauce en la cual se adecuaron tres pozos con roca y suelo, para permitir la extracción de arena para la construcción de la vivienda, ocasionando sedimentación de la fuente hídrica y cambios en la dinámica natural del cauce, lo cual podría generar taponamiento y posibles avalanchas sin contar con los respectivos permisos ambientales e interviniendo la Ronda Hídrica de la Quebrada El Viadal, en contravía de las disposiciones establecidas en el Decreto 1076 de 2015, Acuerdo 251 de 2011 y en el Esquema de ordenamiento Territorial – EOT del Municipio de Cocorná.

- Cualquier proyecto, obra o actividad que requiera ocupar o intervenir una fuente hídrica deberá contar con un permiso de ocupación de cauce conforme a lo establecido en el Decreto 1076 de 2015.

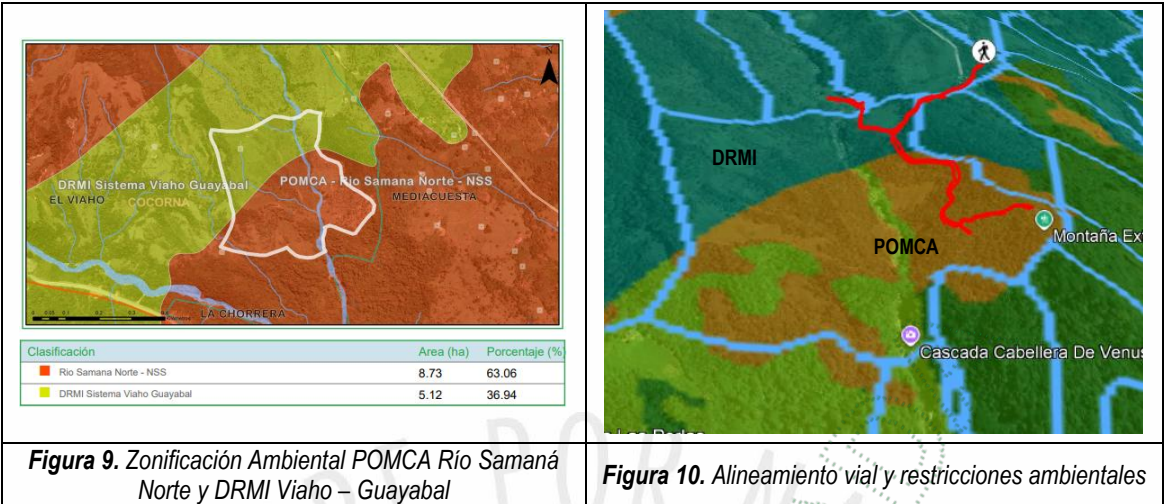
- De acuerdo con lo anterior, el 63.06% se ubica dentro de los límites del POMCA del Río Samaná Norte y el porcentaje restante correspondiente al 36.94%, se ubica dentro de los límites del DRMI Viaho – Guayabal, como se observa a continuación:

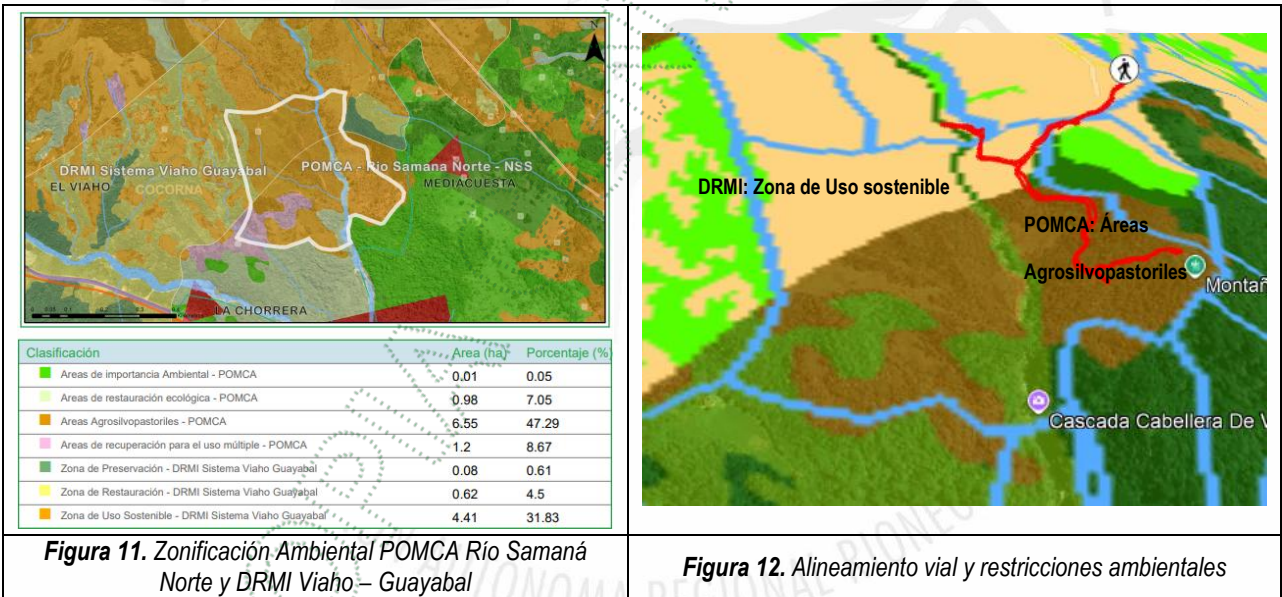
- Adicionalmente, es preciso señalar que el alineamiento vial realizado por el señor Mario Alberto Gómez Salazar interviene tanto el área del POMCA del Río Samaná Norte como del DRMI Viahó – Guayabal.
- De conformidad con la Zonificación ambiental y el área intervenida por el señor Mario Alberto Gómez Salazar, el porcentaje que se encuentra dentro del DRMI Viahó – Guayabal, corresponde a Zona de uso sostenible y el porcentaje que se encuentra dentro del POMCA del Río Samaná Norte corresponde a áreas agrosilvopastoriles de uso múltiple, tal como se aprecia a continuación:

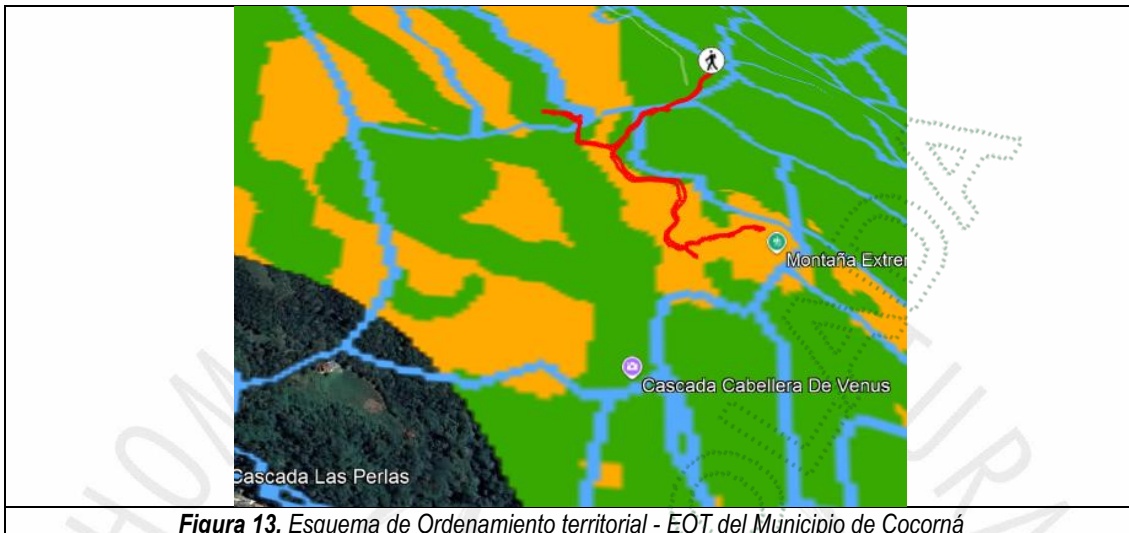
**Figura 13.** Esquema de Ordenamiento territorial - EOT del Municipio de Cocorná

- Finalmente, y con relación a las disposiciones establecidas en el Esquema de Ordenamiento Territorial – EOT del Municipio de Cocorná, como se observa en la siguiente figura, el área verde se clasifica como categoría de Protección Ambiental (rondas hídricas primarias) y el área naranja se clasifica como categoría de Protección agropecuaria (agropecuario).
