RESOLUCIÓN No.

“POR MEDIO DE LA CUAL SE IMPONE UNA MEDIDA PREVENTIVA Y SE ADOPTAN UNAS DETERMINACIONES”

Que el día 17 de diciembre de 2024, por parte del equipo técnico de la Corporación se realizó visita de atención a la queja referida, en la vereda Guacas Arriba del municipio de San Roque; generándose el informe técnico N° **IT-08782-2024 del 24 de diciembre del 2024**, en el cual se observó y concluyó lo siguiente:

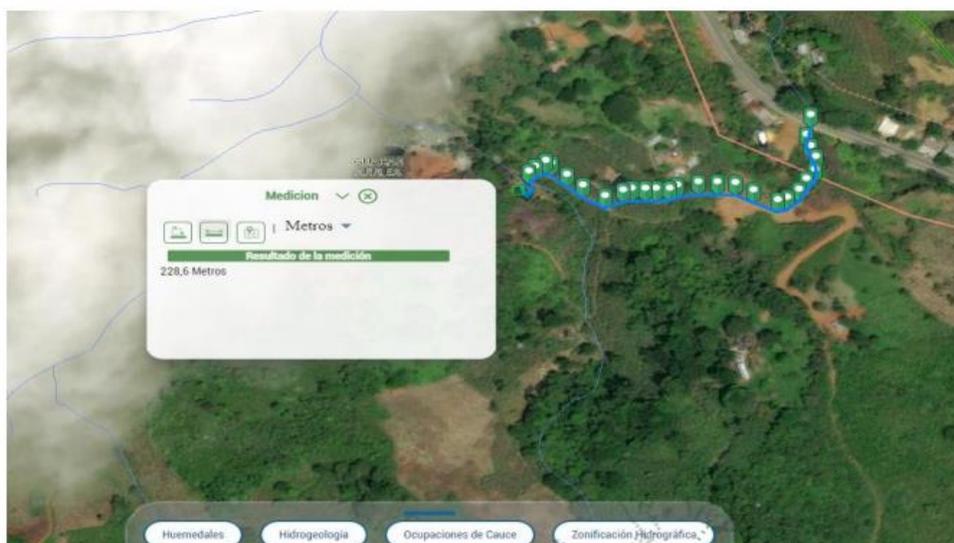
3.8 En la boca o entrada a la mina el Sultan, se evidenciaron unos trabajos encaminados al cambio de una tubería de concreto (atenores) por tubería de PVC de 12 pulgadas, que sirven para la conducción de una fuente hídrica

3.8. Según lo manifestado por el señor Lucas Castaño, la tubería de concreto está instalada allí hace mucho tiempo y fue puesta con el objetivo de evitar que tanto la tierra y demás residuos de roca extraídos de la mina, caigan directamente a fuente hídrica, pero estas se están degradando con el paso del tiempo. Además, manifiesta que aparte de cambiar estas piensan instalar otros 18 metros aproximadamente.

- **SUSPENSIÓN INMEDIATA DE LAS OBRAS Y ACTIVIDADES QUE IMPLIQUEN LA OCUPACIÓN DE CAUCE**, ello dado que en visita técnica realizada el día 17 de diciembre de 2024, se evidenció la ejecución de trabajos encaminados al cambio de una tubería de concreto (atenores) por tubería de PVC de 12 pulgadas, que sirven para la conducción de una fuente hídrica (sin identificar) en el predio identificado con coordenadas -74° 53' 25.38'' – 6° 30' 38.84'', ubicado en la vereda Guacas Arriba, del municipio de San Roque, Antioquia

- Cualquier obra o actividad que conlleve la ocupación del cauce de las fuentes hídricas deberá acatar las disposiciones de los Acuerdos Corporativos y del POT Municipal, y deberá contar con los respectivos permisos de ocupación de cauce.

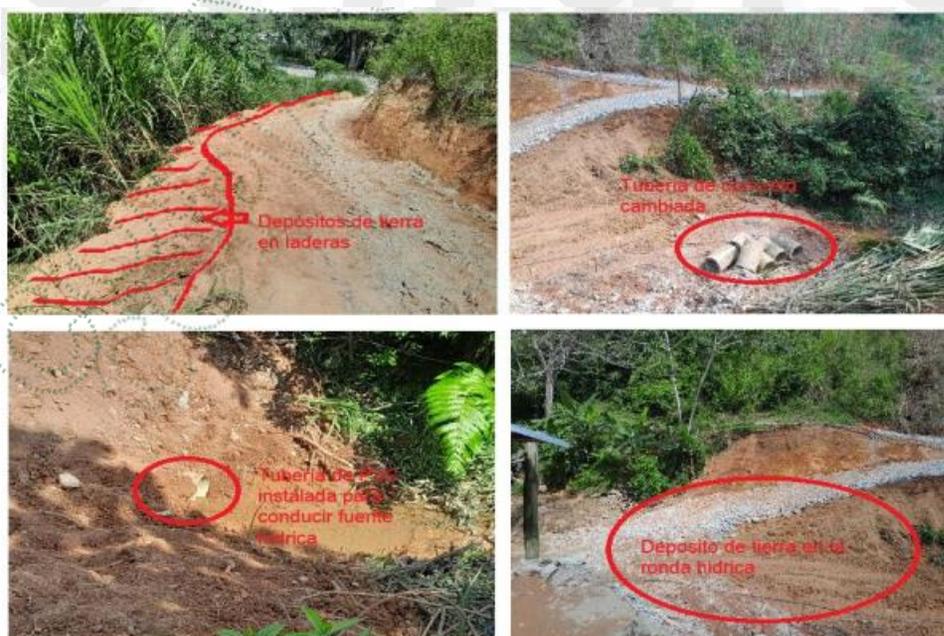
Imágenes de la visita realizada.

3.7. Se evidenció el depósito de tierra en algunas laderas, lo cual puede afectar las fuentes hídricas, especialmente cuando llueve por la escorrentía y arrastre del suelo removido.

3.10. Durante la visita y recorrido por el predio, se evidenció depósitos de tierra y roca sobre las rondas hídricas de un cuerpo de agua.

- **SUSPENSIÓN INMEDIATA DE LAS OBRAS Y ACTIVIDADES QUE IMPLIQUEN LA INTERVENCIÓN DE LA RONDA HIDRICA**, ello dado que en visita técnica realizada el día 17 de diciembre de 2024, se evidenció el depósito de tierra y roca sobre las rondas hídricas de un cuerpo de agua, lo cual puede alterar la dinámica y trayectoria del recurso, en el predio identificado con coordenadas -74° 53' 25.38'' – 6° 30' 38.84'', ubicado en la vereda Guacas Arriba, del municipio de San Roque, Antioquia.

- Retirar el material proveniente de las actividades de adecuación de vía como tierra y rocas, dispuestos sobre la ronda hídrica del cuerpo de agua que tributa por el predio

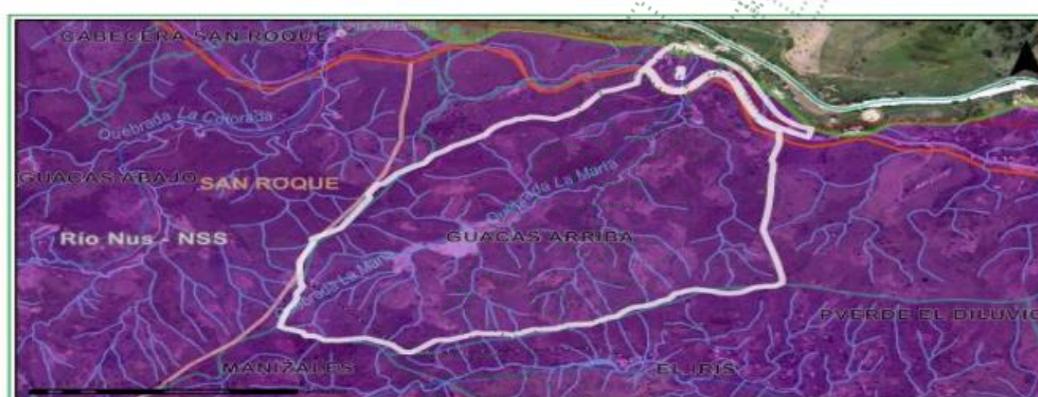
Figura 4. Información Zonificación Ambiental POMCA Río Nare y Áreas protegidas para el predio de interés, Vereda Guacas Arriba, municipio de San Roque, Antioquia

Clasificación	Area (ha)	Porcentaje (%)
Sin determinante Ambiental POMCA o Area Protegida	116.25	99.75

3.14. Por lo anterior, se menciona que, de acuerdo a las coordenadas tomadas en campo y traslapando la información POMCA, el predio NO cuenta con alguna determinante ambiental.
