RESOLUCION N.º

POR MEDIO DE LA CUAL SE APRUEBA UNA OBRA HIDRÁULICA Y SE TOMAN OTRAS DETERMINACIONES

Asunto: Control y Seguimiento Ocupación de Cauce

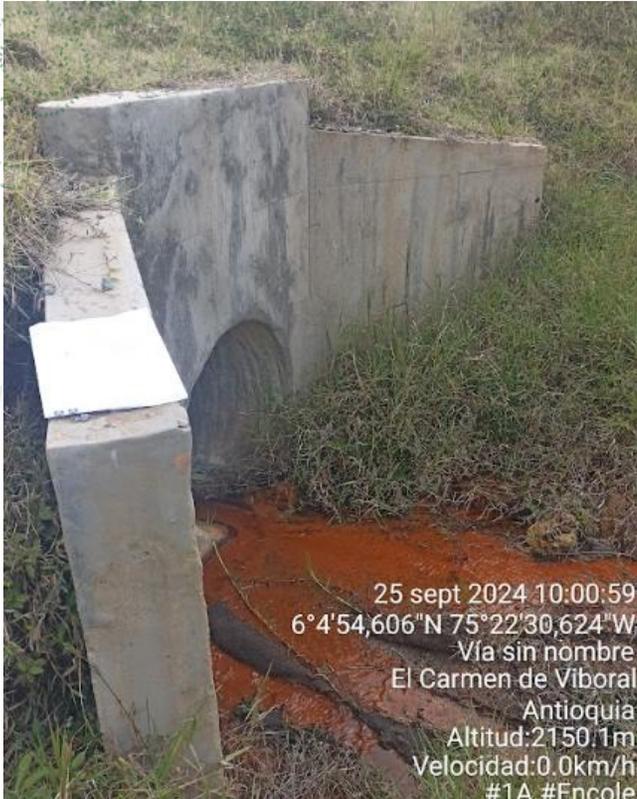
<p>Imagen N° 1. Encole de Obra N° 1-A Tubería de 36"</p>

Observaciones:	<ol style="list-style-type: none"> 1. Existe una diferencia entre la longitud de la obra autorizada de 30.70 m a lo tomado en campo que corresponde a 32.40 m. no obstante, esta longitud no representa un cambio significativo en las condiciones de la obra autorizada dentro del trámite, dado que en campo se toma por diferencia de coordenadas lo que puede influir en la precisión de las mediciones. 2. La coordenada de descole de la tubería que se encuentra en el trámite del permiso presenta diferencias con lo evidenciado en campo, al revisar los estudios y los planos se observa que el error se presenta en estos documentos, se toma como referencia que el cabezote de descole de esta tubería es el mismo de la Obra N° 18 que corresponde al Botadero 12, y que así se observa en campo, por lo tanto se tomará como coordenada de descole la del Botadero 12 que se autoriza en el trámite de modificación del permiso de ocupación de cauce -75° 22' 29.983" 6° 4' 55.180". 3. No se encuentra construido el enrocado de protección a la salida de la obra de acuerdo a lo autorizado dentro del trámite

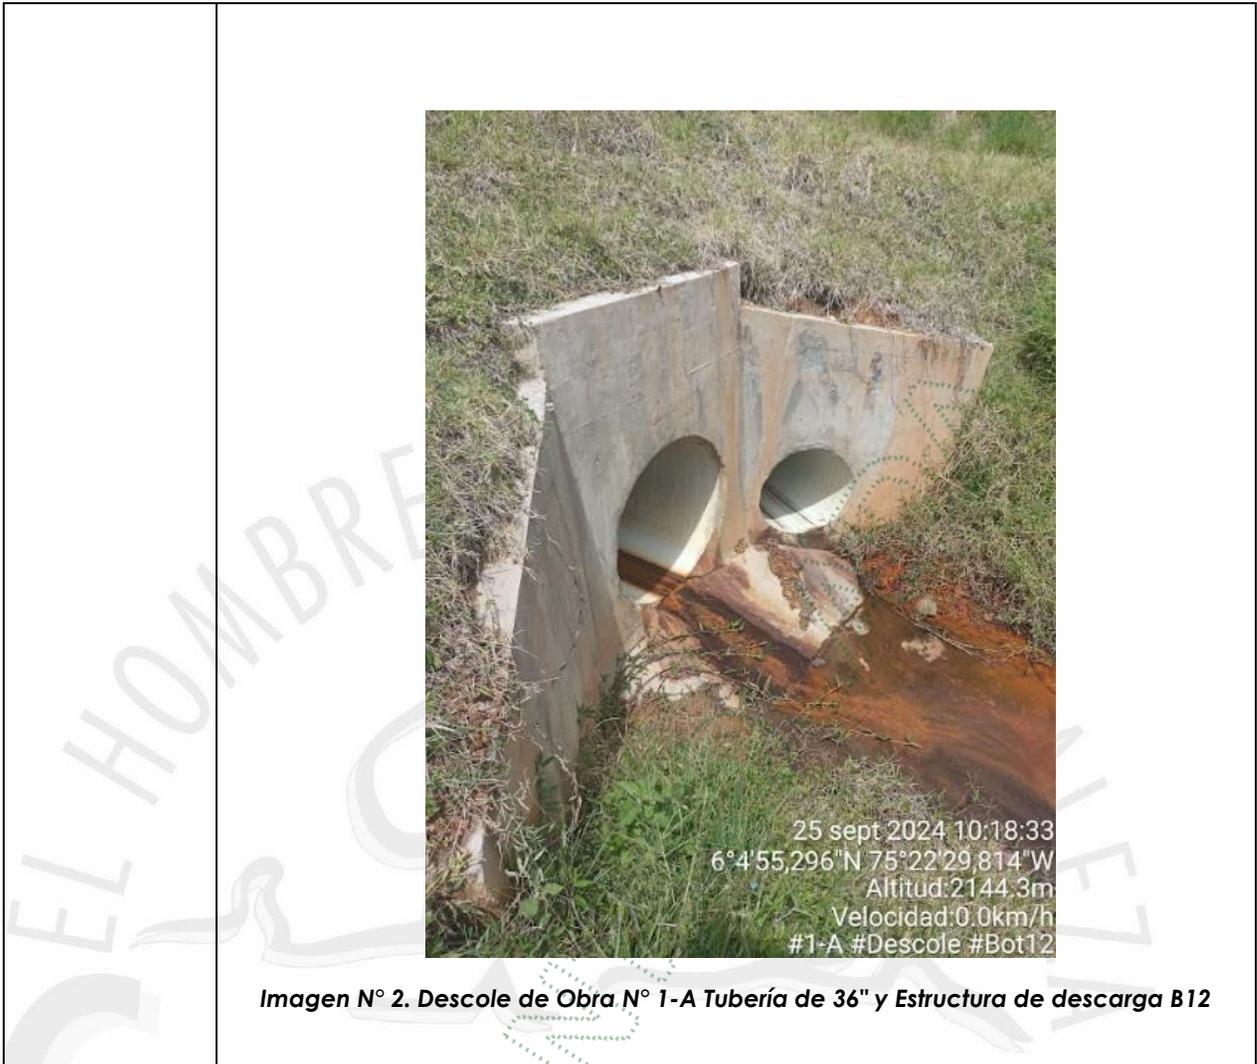
Imagen N° 2. Descole de Obra N° 1-A Tubería de 36" y Estructura de descarga B12

Cota Lámina de agua de la fuente de Tr= 100 años (m)	NA
								Cota de punto más baja de la obra (m)	NA
Observaciones:		<ol style="list-style-type: none"> Las coordenadas que se autorizan en el trámite y las tomadas en campo presentan diferencias poco relevantes por lo que se toman las coordenadas autorizadas. Las diferencias entre las dimensiones de la obra autorizada y la construida son mínimas y no se consideran un cambio significativo. No se encuentra construido el enrocado de protección a la salida de la obra de acuerdo a lo autorizado dentro del trámite. Tal y como se autorizó la descarga de aguas lluvias se localiza en el mismo cabezote de descole de la Obra N°1-A.

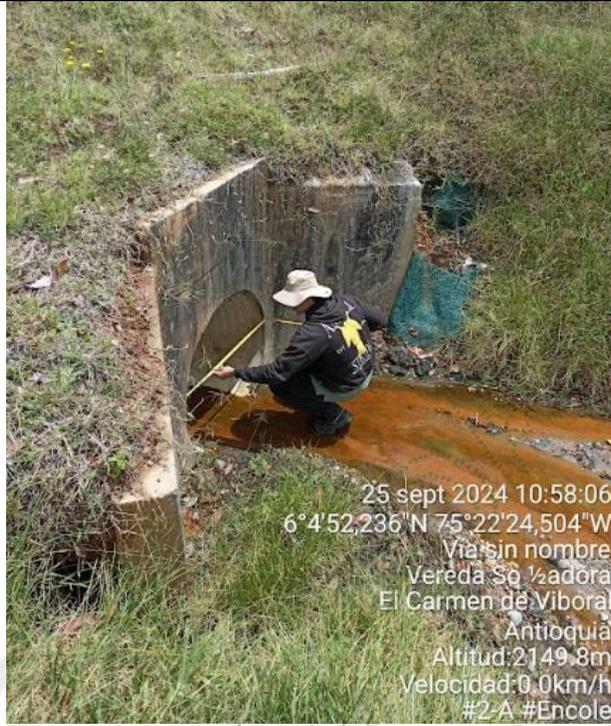
Imagen N° 3. Encole Obra N° 2-ATubería 36"

Obra N°:		2-A		Tipo de la Obra:		Tubería 36" Modificación			
Nombre de la Fuente:			Q # 2 Cuenca N° 2			Duración de la Obra:		Permanente	
Coordenadas						Longitud(m):		24.10	
LONGITUD (W) - X			LATITUD (N) Y			Z		Diámetro(m):	0.90
75	22	24.451	6	4	52.116	2116.10	Pendiente Longitudinal (m/m):		NA
							Capacidad(m ³ /seg):		NA
75	22	24.736	6	4	52.824	2115.03	Cota Lámina de agua de la fuente de Tr= 100 años (m)		NA
								Cota Batea (m)	NA
Observaciones:		<ol style="list-style-type: none"> 1. La coordenadas que se autorizan en el trámite y las tomadas en campo presentan diferencias poco relevantes por lo que se toman las coordenadas autorizadas. 2. Existe diferencia entre la longitud de la obra autorizada y la tomada en campo, pero esta es despreciable 3. No se encuentra construido el enrocado de protección a la salida de la obra de acuerdo a lo autorizado dentro del trámite.

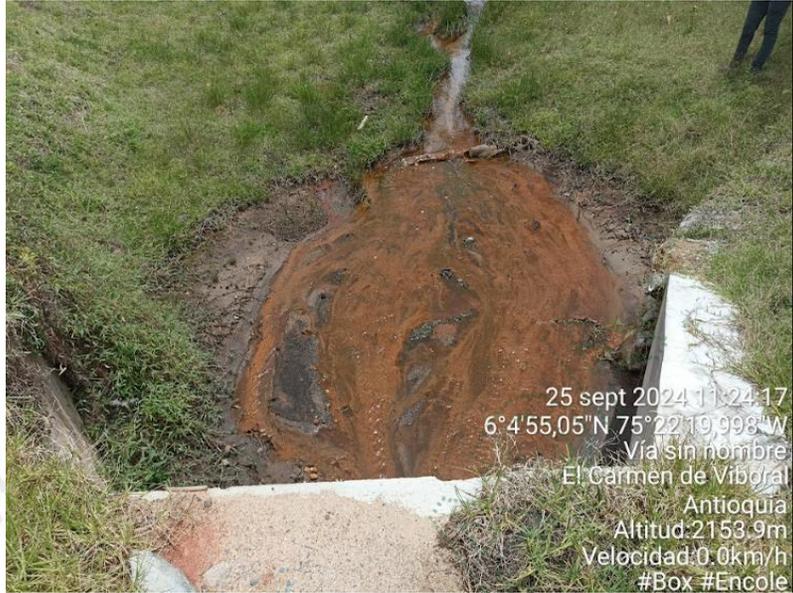
Imagen N° 5. Encole Box Culvert

Obra N°:			3-A			Tipo de la Obra:		Box Culvert Modificación	
Nombre de la Fuente:			Q # 3 Cuenca N° 3			Duración de la Obra:		Permanente	
Coordenadas						Altura(m):		1.53	
LONGITUD (W) - X			LATITUD (N) Y			Z		Ancho(m):	
								Longitud(m):	
								Pendiente (%):	
								Capacidad(m³/seg):	
75	22	19.954	6	4	54.845	2115.2	Cota Lámina de agua de la fuente de Tr= 100 años (m)		
75	22	20.602	6	4	54.796	2115.0	NA		
								Cota superior de la obra (m)	
								NA	
Observaciones:			1. La coordenadas que se autorizan en el trámite y las tomadas en campo presentan diferencias poco relevantes por lo que se toman las coordenadas autorizadas. 2. Existe diferencia entre la longitud de la obra autorizada y la tomada en campo, pero esta es despreciable.

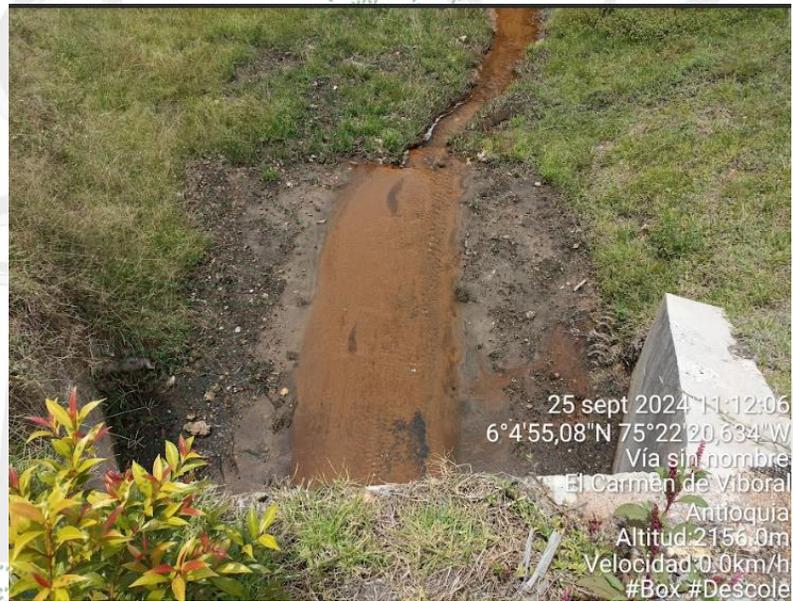
Imagen N° 6. Descole Box Culvert

3. No se encuentra construido el enrocado de protección a la salida de la obra de acuerdo a lo autorizado dentro del trámite.

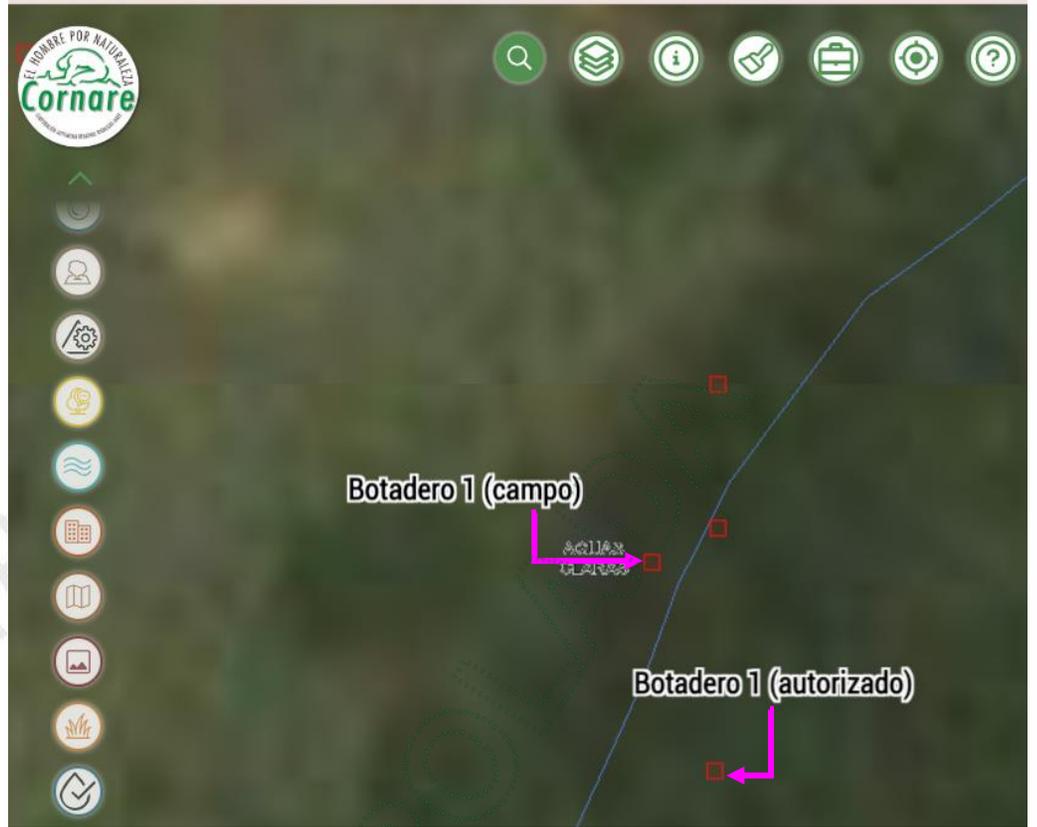
Imagen N° 9. Coordenadas tomadas en campo Vs. Coordenadas autorizadas en tramite

Cota Lámina de agua de la fuente de Tr= 100 años (m)	NA
							Cota de punto más baja de la obra (m)	NA
Observaciones:		<ol style="list-style-type: none"> Las diferencias entre las dimensiones de la obra autorizada y la construida son mínimas y no se consideran un cambio significativo. Se toman las coordenadas levantadas en campo de la obra de descarga construida. No se encuentra construido el enrocado de protección a la salida de la obra de acuerdo a lo autorizado dentro del trámite, además se aprecia la falta de mantenimiento de la estructura al encontrarse la tubería de descarga casi oculta entre la maleza. Según las coordenadas tomadas en campo de la obra construida ésta descarga en la margen izquierda de la fuente y no en la derecha como fue autorizada

- 26.8.** No es factible aprobar las siguientes obras hidráulicas:
- **Obra N°7 - Estructura de descarga B1**, motivado a que según las coordenadas tomadas en campo de la obra construida ésta descarga en la margen izquierda de la fuente y no en la derecha como fue autorizada.

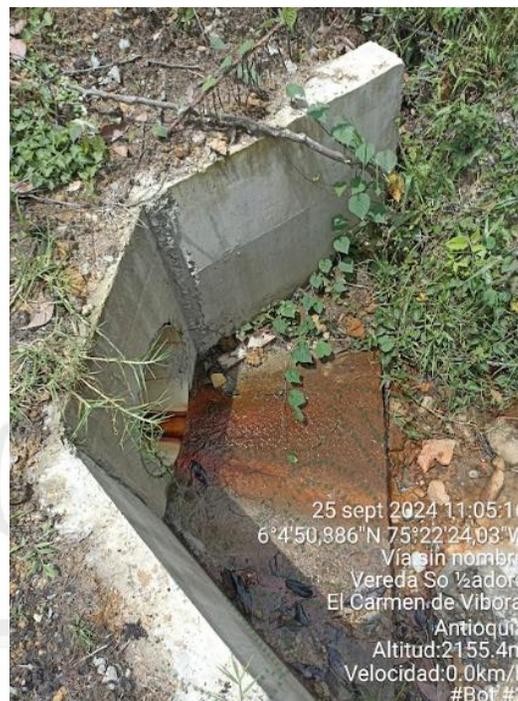
Obra N°:		8		Tipo de la Obra:				Estructura de Descarga B2		
Nombre de la Fuente:			Sin Nombre 2					Duración de la Obra:		Permanente
Coordenadas							Altura(m):		1.0	
LONGITUD (W) - X			LATITUD. (N). Y			Z	Ancho(m):		2.38	
75	22	24.134	6	4	50.646	2119.9	Longitud(m):		0.91	
							Diámetro (m)		0.60	
							Pendiente longitudinal (%)		NA	
							Profundidad de Socavación(m):		NA	
							Capacidad(m³/seg):		NA	
							Cota Lámina de agua de la fuente de Tr= 100 años (m)		NA	
							Cota de punto más baja de la obra (m)		NA	
Observaciones:			<ol style="list-style-type: none"> Las coordenadas que se autorizan en el trámite y las tomadas en campo presentan diferencias poco relevantes por lo que se toman las coordenadas autorizadas. Las diferencias entre las dimensiones de la obra autorizada y la construida son mínimas y no se consideran un cambio significativo. No se encuentra construido el enrocado de protección a la salida de la obra de acuerdo a lo autorizado dentro del trámite.

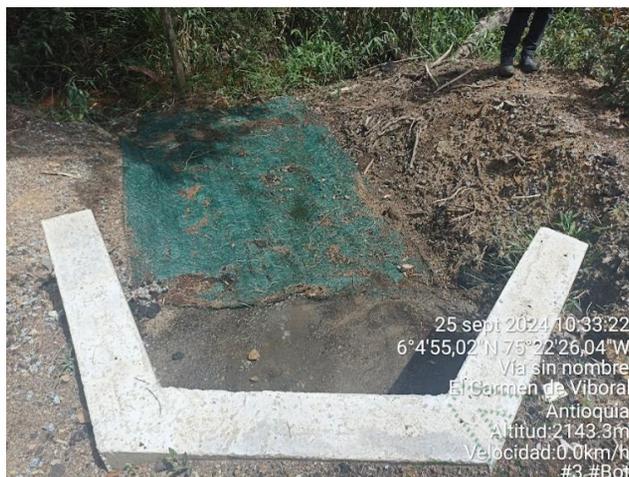
Obra N°:		9		Tipo de la Obra:		Estructura de Descarga B3			
Nombre de la Fuente:			Sin Nombre 2			Duración de la Obra:		Permanente	
Coordenadas						Altura(m):		0.95	
LONGITUD (W) - X			LATITUD (N) Y			Z		Ancho(m):	2.30
75	22	26.119	6	4	54.740	2112.51	Longitud(m):		0.91
							Diámetro (m)		0.5
							Pendiente longitudinal (%)		NA
							Profundidad de Socavación(m):		NA
							Capacidad(m³/seg):		NA
						Cota Lámina de agua de la fuente de Tr= 100 años (m)		NA	
						Cota de punto más baja de la obra (m)		NA	
Observaciones:		<ol style="list-style-type: none"> 1. La coordenadas que se autorizan en el trámite y las tomadas en campo presentan diferencias poco relevantes por lo que se toman las coordenadas autorizadas. 2. Las diferencias entre las dimensiones de la obra autorizada y la construida son mínimas y no se consideran un cambio significativo. 3. No se encuentra construido el enrocado de protección a la salida de la obra de acuerdo a lo autorizado dentro del trámite, en su lugar se observa un geotextil, no se aportó información por parte de los acompañantes de sus especificaciones técnicas

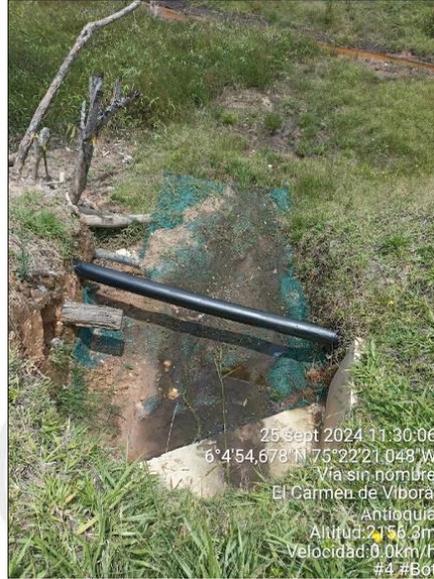
Obra N°:		10		Tipo de la Obra:		Estructura de Descarga B4					
Nombre de la Fuente:		Sin Nombre 3		Duración de la Obra:		Permanente					
Coordenadas						Altura(m):		0.81			
LONGITUD (W) - X			LATITUD (N) Y			Z		Ancho(m):		2.26	
						Longitud(m):		0.76			
						Diámetro (m)		0.32			
						Pendiente longitudinal (%)		NA			
						Profundidad de Socavación(m):		NA			
						Capacidad(m³/seg):		NA			
						Cota Lámina de agua de la fuente de Tr= 100 años (m)		NA			
						Cota de punto más baja de la obra (m)		NA			
Observaciones:						<ol style="list-style-type: none"> Las coordenadas que se autorizan en el trámite y las tomadas en campo presentan diferencias poco relevantes por lo que se toman las coordenadas autorizadas. Las diferencias entre las dimensiones de la obra autorizada y la construida son mínimas y no se consideran un cambio significativo. El diámetro de la tubería implementada es de 0.32 m, el cual es menor a la autorizada en el trámite de 0.355 m. No se encuentra construido el enrocado de protección a la salida de la obra de acuerdo a lo autorizado dentro del trámite, en su lugar se observa un geotextil, no se aportó información por parte de los acompañantes de sus especificaciones técnicas.

- **Obra N° 10 – Estructura de descarga B4**, dado que el diámetro de la tubería implementada es de 0.32 m, el cual es menor a la autorizada en el trámite de 0.355 m.

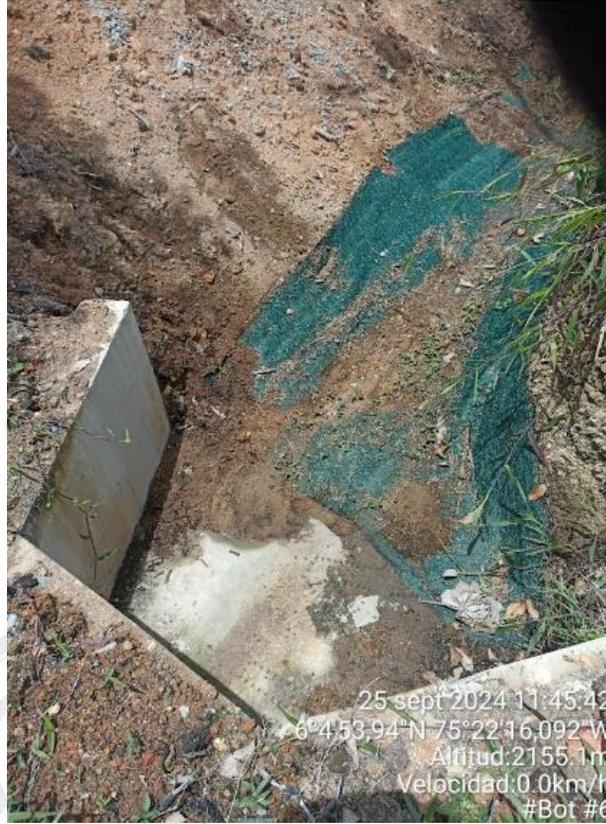
Obra N°:		12		Tipo de la Obra:			Estructura de Descarga B6		
Nombre de la Fuente:		Sin Nombre 3			Duración de la Obra:		Permanente		
Coordenadas							Altura(m):		0.79
LONGITUD (W) - X			LATITUD (N) Y			Z	Ancho(m):		2.06
75	22	16.167	6	4	53.696	2117.80	Longitud(m):		0.76
							Diámetro (m)		0.31
							Pendiente longitudinal (%)		NA
							Profundidad de Socavación(m):		NA
							Capacidad(m³/seg):		NA
							Cota Lámina de agua de la fuente de Tr= 100 años (m)		NA
							Cota de punto más baja de la obra (m)		NA
Observaciones:			<ol style="list-style-type: none"> Las coordenadas que se autorizan en el trámite y las tomadas en campo presentan diferencias poco relevantes por lo que se toman las coordenadas autorizadas. Las diferencias entre las dimensiones de la obra autorizada y la construida son mínimas y no se consideran un cambio significativo. No se encuentra construido el enrocado de protección a la salida de la obra de acuerdo a lo autorizado dentro del trámite, en su lugar se observa un geotextil, no se aportó información por parte de los acompañantes de sus especificaciones técnicas

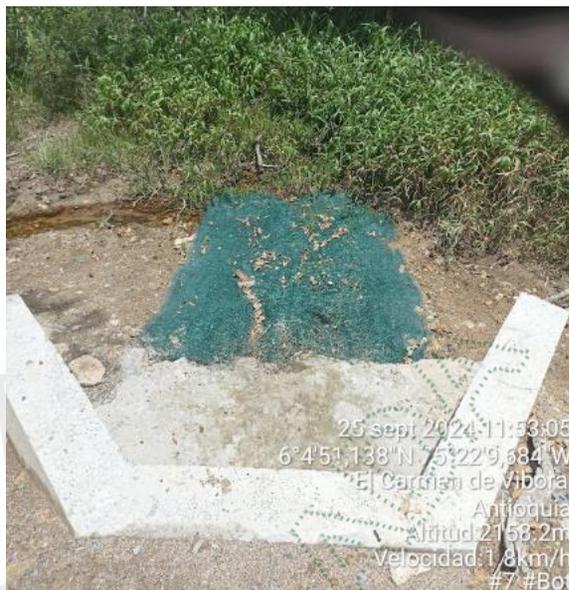
Obra N°:			13			Tipo de la Obra:		Estructura de Descarga B7	
Nombre de la Fuente:			Sin Nombre 3			Duración de la Obra:		Permanente	
Coordenadas						Altura(m):		0.90	
LONGITUD (W) - X			LATITUD (N) Y			Z		Ancho(m):	
								Longitud(m):	
								Diámetro (m)	
								Pendiente longitudinal (%)	
								Profundidad de Socavación(m):	
75	22	9.736	6	4	50.768	2121.62	Capacidad(m³/seg):		
								Cota Lámina de agua de la fuente de Tr= 100 años (m)	
								Cota de punto más baja de la obra (m)	
Observaciones:						<ol style="list-style-type: none"> 1. Las coordenadas que se autorizan en el trámite y las tomadas en campo presentan diferencias poco relevantes por lo que se toman las coordenadas autorizadas. 2. Las diferencias entre las dimensiones de la obra autorizada y la construida son mínimas y no se consideran un cambio significativo. 3. El diámetro de la tubería implementada es de 0.40 m, el cual es menor a la autorizada en el trámite de 0.45 m. 4. No se encuentra construido el enrocado de protección a la salida de la obra de acuerdo a lo autorizado dentro del trámite, en su lugar se observa un geotextil, no se aportó información por parte de los acompañantes de sus especificaciones técnicas

- **Obra N°13 - Estructura de descarga B7**, debido a que el diámetro de la tubería implementada es de 0.40 m, el cual es menor a la autorizada en el trámite de 0.45 m.

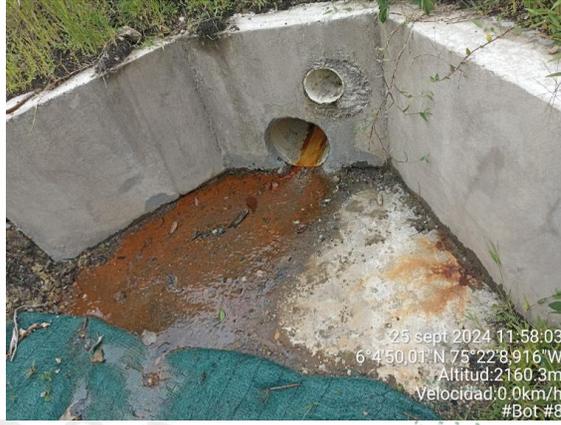
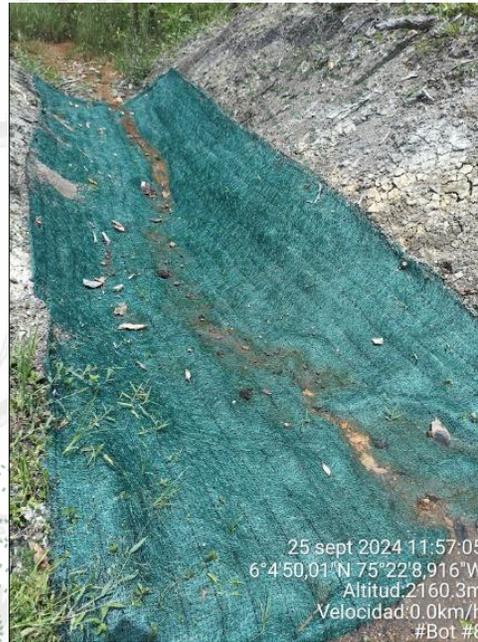
Obra N°:		14		Tipo de la Obra:		Estructura de Descarga B8			
Nombre de la Fuente:			Sin Nombre 3			Duración de la Obra:		Permanente	
Coordenadas						Altura(m):		0.79	
LONGITUD (W) - X			LATITUD (N) Y			Z		Ancho(m):	2.16
75	22	8.903	6	4	49.788	2122.60	Longitud(m):		0.76
							Diámetro (m)		0.35
							Pendiente longitudinal (%)		NA
							Profundidad de Socavación(m):		NA
							Capacidad(m³/seg):		NA
						Cota Lámina de agua de la fuente de Tr= 100 años (m)		NA	
						Cota de punto más baja de la obra (m)		NA	
Observaciones:						<ol style="list-style-type: none"> Las coordenadas que se autorizan en el trámite y las tomadas en campo presentan diferencias poco relevantes por lo que se toman las coordenadas autorizadas. Las diferencias entre las dimensiones de la obra autorizada y la construida son mínimas y no se consideran un cambio significativo, no obstante, se evidencia que existe otra tubería en el cabezote de la estructura de descarga, la cual no se encuentra en los planos ni en los documentos técnicos aportados dentro del trámite, por lo tanto no se encuentra autorizada por la Corporación, y el día de la visita los acompañantes no aclararon la procedencia o el propósito de esta tubería. No se encuentra construido el enrocado de protección a la salida de la obra de acuerdo a lo autorizado dentro del trámite, en su lugar se observa un geotextil, no se aportó información por parte de los acompañantes de sus especificaciones técnicas

- **Obra N°14 - Estructura de descarga B8 y Obra N°15 - Estructura de descarga B9**, ya que se evidencia que existe otra tubería en el cabezote de la estructura de descarga, la cual no se encuentra en los planos ni en los documentos técnicos aportados dentro del trámite, por lo tanto, no se encuentra autorizada por la Corporación, y el día de la visita los acompañantes no aclararon la procedencia o el propósito de esta tubería.

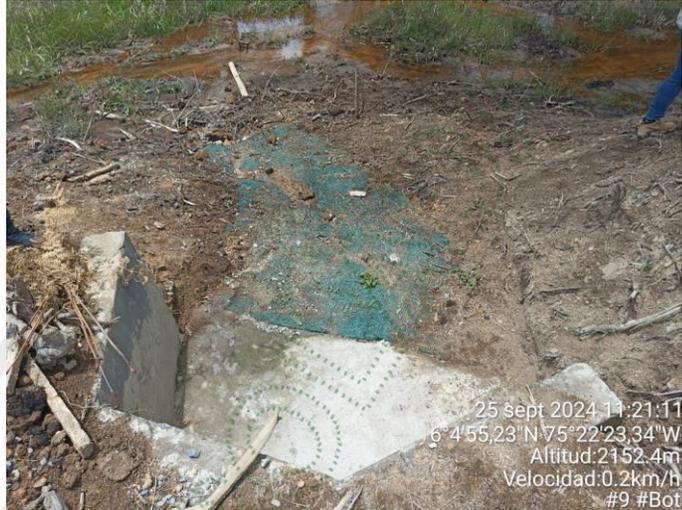
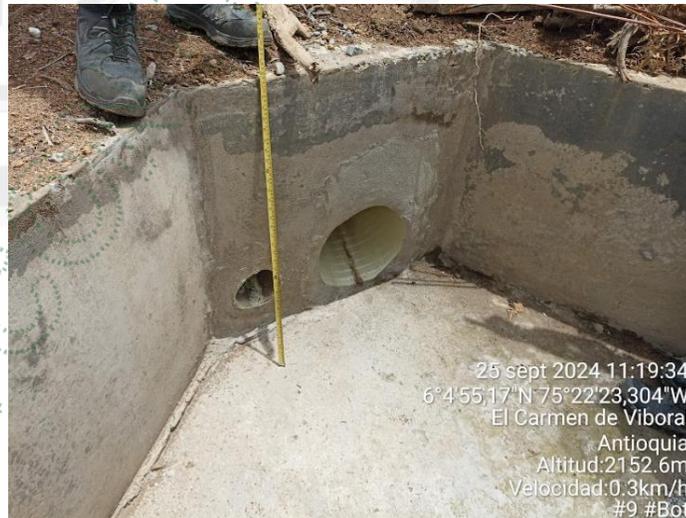
Obra N°:		15		Tipo de la Obra:		Estructura de Descarga B9	
Nombre de la Fuente:		Sin Nombre 3		Duración de la Obra:		Permanente	
Coordenadas				Altura(m):		0.80	
LONGITUD (W) - X		LATITUD (N) Y		Z		Ancho(m):	
						Longitud(m):	
						Diámetro (m)	
						Pendiente longitudinal (%)	
						Profundidad de Socavación(m):	
75	22	23.328	6	4	54.963	2114.66	Capacidad(m³/seg):
						Cota Lámina de agua de la fuente de Tr= 100 años (m)	
						Cota de punto más baja de la obra (m)	
Observaciones:		1. Las coordenadas que se autorizan en el trámite y las tomadas en campo presentan diferencias poco relevantes por lo que se toman las coordenadas autorizadas.

2. Las diferencias entre las dimensiones de la obra autorizada y la construida son mínimas y no se consideran un cambio significativo, no obstante, se evidencia que existe otra tubería en el cabezote de la estructura de descarga, la cual no se encuentra en los planos ni en los documentos técnicos aportados dentro del trámite, por lo tanto no se encuentra autorizada por la Corporación, y el día de la visita los acompañantes no aclararon la procedencia o el propósito de esta tubería.
3. No se encuentra construido el enrocado de protección a la salida de la obra de acuerdo a lo autorizado dentro del trámite, en su lugar se observa un geotextil, no se aportó información por parte de los acompañantes de sus especificaciones técnicas.

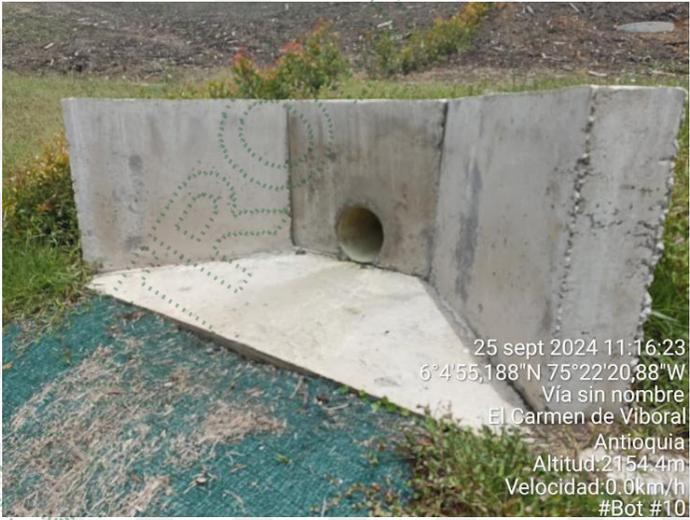
Obra N°:		16		Tipo de la Obra:			Estructura de Descarga B10		
Nombre de la Fuente:		Sin Nombre 3			Duración de la Obra:		Permanente		
Coordenadas							Altura(m):		0.75
LONGITUD (W) - X			LATITUD (N) Y			Z	Ancho(m):		2.25
75	22	20.8224	6	4	55.053	2115.80	Longitud(m):		0.80
							Diámetro (m)		0.31
							Pendiente longitudinal (%)		NA

Profundidad de Socavación(m):	NA	
								Capacidad(m ³ /seg):	NA	
								Cota Lámina de agua de la fuente de Tr= 100 años (m)	NA	
								Cota de punto más baja de la obra (m)	NA	
Observaciones:							<ol style="list-style-type: none"> Las coordenadas que se autorizan en el trámite y las tomadas en campo presentan diferencias poco relevantes por lo que se toman las coordenadas autorizadas. Las diferencias entre las dimensiones de la obra autorizada y la construida son mínimas y no se consideran un cambio significativo. No se encuentra construido el enrocado de protección a la salida de la obra de acuerdo a lo autorizado dentro del trámite, en su lugar se observa un geotextil, no se aportó información por parte de los acompañantes de sus especificaciones técnicas.

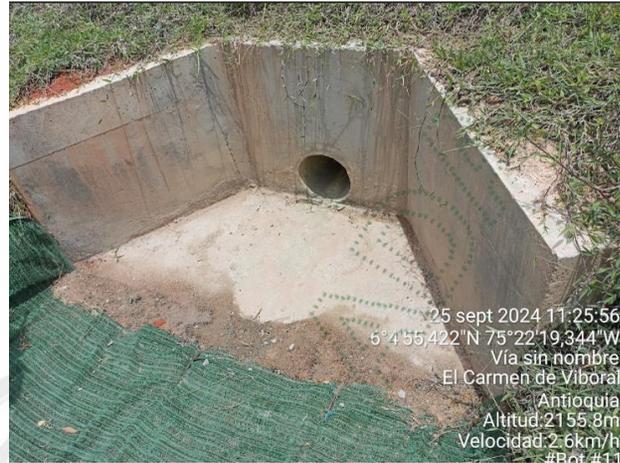
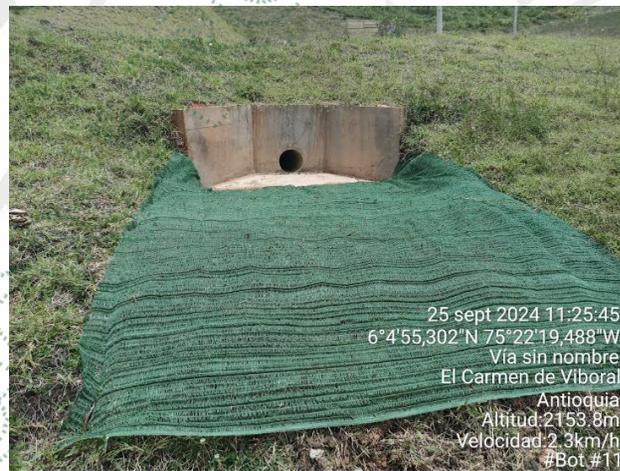
Obra N°:			17			Tipo de la Obra:		Estructura de Descarga B11		
Nombre de la Fuente:			Sin Nombre 3			Duración de la Obra:		Permanente		
Coordenadas							Altura(m):		0.80	
LONGITUD (W) - X			LATITUD (N) Y			Z		Ancho(m):		2.20
75			22			19.446		Longitud(m):		0.76
								Diámetro (m)		0.31
								Pendiente longitudinal (%)		NA
								Profundidad de Socavación(m):		NA
								Capacidad(m ³ /seg):		NA
								Cota Lámina de agua de la fuente de Tr= 100 años (m)		NA
								Cota de punto más baja de la obra (m)		NA
Observaciones:

1. Las coordenadas que se autorizan en el trámite y las tomadas en campo presentan diferencias poco relevantes por lo que se toman las coordenadas autorizadas.
2. Las diferencias entre las dimensiones de la obra autorizada y la construida son mínimas y no se consideran un cambio significativo.
3. No se encuentra construido el enrocado de protección a la salida de la obra de acuerdo a lo autorizado dentro del trámite, en su lugar se observa un geotextil, no se aportó información por parte de los acompañantes de sus especificaciones técnicas

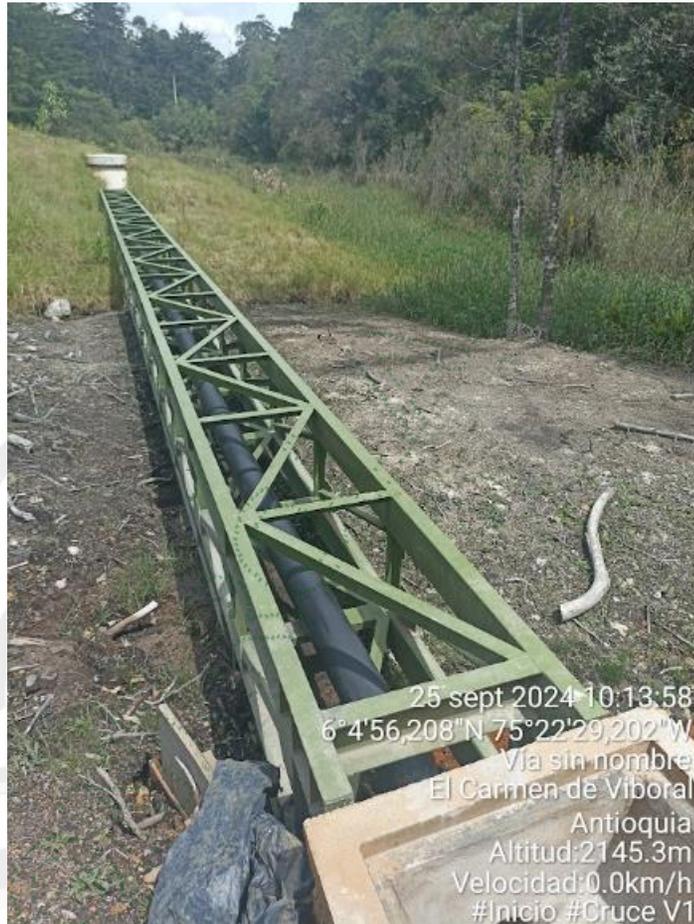
Obra N°:			19			Tipo de la Obra:		Cruce elevado V1	
Nombre de la Fuente:			Sin Nombre 1			Duración de la Obra:		Permanente	
Coordenadas						Altura(m):		-	
LONGITUD (W) – X			LATITUD (N) Y			Z		Ancho(m):	
							Longitud(m):		19
							Pendiente longitudinal (%)		NA
							Profundidad de Socavación(m):		NA
75	22	29.186	6	4	55.961	2111.57	Capacidad(m³/seg):		NA
75	22	29.648	6	4	56.372	2111.38	Cota Lámina de agua de la fuente de Tr= 100 años (m)		NA
							Cota de punto más bajo de la obra (m)		NA
Observaciones:			<ol style="list-style-type: none"> Las coordenadas que se autorizan en el trámite y las tomadas en campo presentan diferencias, que no son relevantes, para el caso de la coordenada de inicio, pero además se identifica que la coordenada final del cruce elevado

- por error involuntario de transcripción difiere de lo presentado dentro del trámite, por lo que se procede a corregir y colocar la correcta 75°22'29.648" 6°4'56.372"
2. Se toma en campo la altura desde la cota más baja de la cara inferior de la cercha metálica hasta la lámina de agua, desde el centro del lecho, siendo esta de 0.60m

- 26.4.** En la Obra N° 19, Cruce elevado V1, las coordenadas que se autorizan en el trámite y las tomadas en campo presentan diferencias, que no son relevantes, para el caso de la coordenada de inicio, pero además se identifica que la coordenada final del cruce elevado por error involuntario de transcripción difiere de lo presentado dentro del trámite, por lo que se procede a corregir y colocar la correcta $75^{\circ} 22' 29.648''$ $6^{\circ} 4' 56.372''$

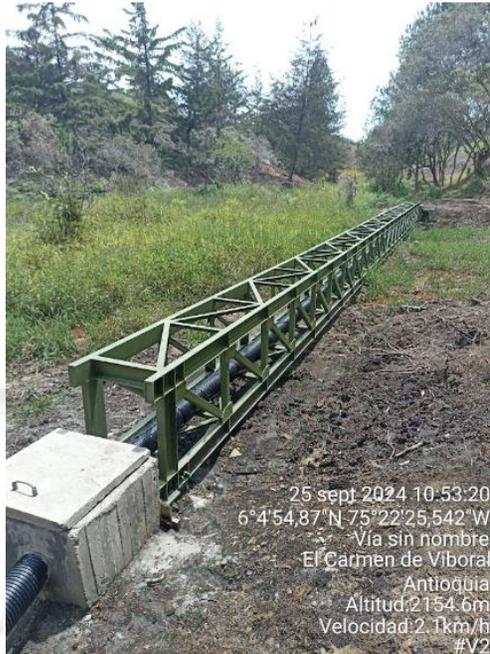
Obra N°:		20		Tipo de la Obra:			Cruce elevado V2		
Nombre de la Fuente:			Sin Nombre 2				Duración de la Obra:		Permanente
Coordenadas							Altura(m):		-
LONGITUD (W) - X			LATITUD (N) Y			Z	Ancho(m):		-
75	22	24.678	6	4	54.557	2113.64	Longitud(m):		24
							Pendiente longitudinal (%)		NA
							Profundidad de Socavación(m):		NA
							Capacidad(m³/seg):		NA
75	22	25.447	6	4	54.690	2113.40	Cota Lámina de agua de la fuente de Tr= 100 años (m)		NA
							Cota de punto más bajo de la obra (m)		NA

1. Las coordenadas que se autorizan en el trámite y las tomadas en campo presentan diferencias poco relevantes por lo que se toman las coordenadas autorizadas.
2. Se toma en campo la altura desde la cota mas baja de la cara inferior de la cercha metálica hasta la lámina de agua, desde el centro del lecho, siendo esta de 0.41m

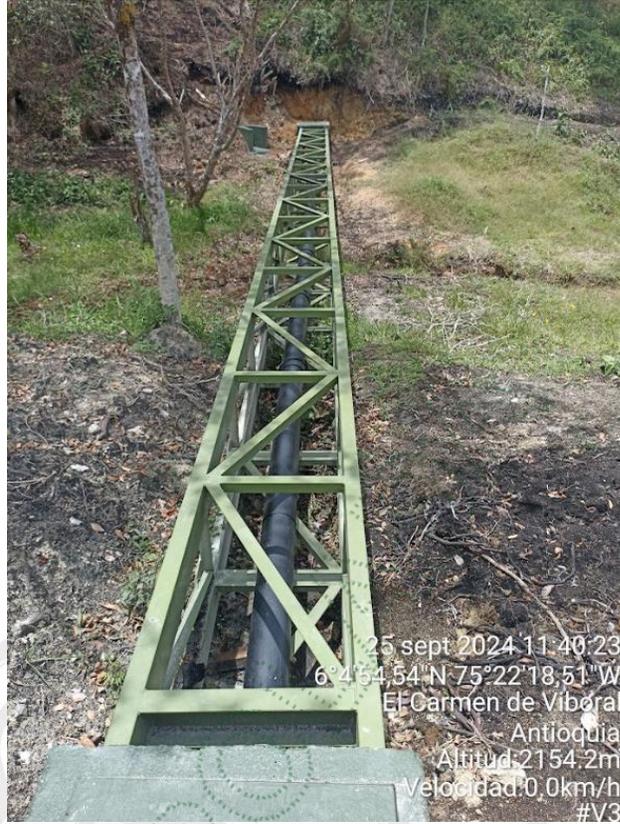
25 sept 2024 11:40:23
6°4'54.54" N 75°22'18.51" W
El Carmen de Viboral
Antioquia
Altitud: 2154.2m
Velocidad: 0.0km/h
#V3

Obra N°:			21			Tipo de la Obra:		Cruce elevado V3	
Nombre de la Fuente:			Sin Nombre 3.			Duración de la Obra:		Permanente	
Coordenadas						Altura(m):		-	
LONGITUD (W) - X			LATITUD (N) - Y			Z		Ancho(m):	
							Longitud(m):		16
							Pendiente longitudinal (%)		NA
							Profundidad de Socavación(m):		NA
75	22	18.522	6	4	54.231	2117.47	Capacidad(m³/seg):		NA
75	22	18.992	6	4	54.006	2117.31	Cota Lámina de agua de la fuente de Tr= 100 años (m)		NA
							Cota de punto más bajo de la obra (m)		NA
Observaciones:						<ol style="list-style-type: none"> 1. Las coordenadas que se autorizan en el trámite y las tomadas en campo presentan diferencias poco relevantes por lo que se toman las coordenadas autorizadas. 2. Se toma en campo la altura desde la cota más baja de la cara inferior de la cercha metálica hasta la lámina de agua, desde el centro del lecho, siendo esta de 1.18 m.

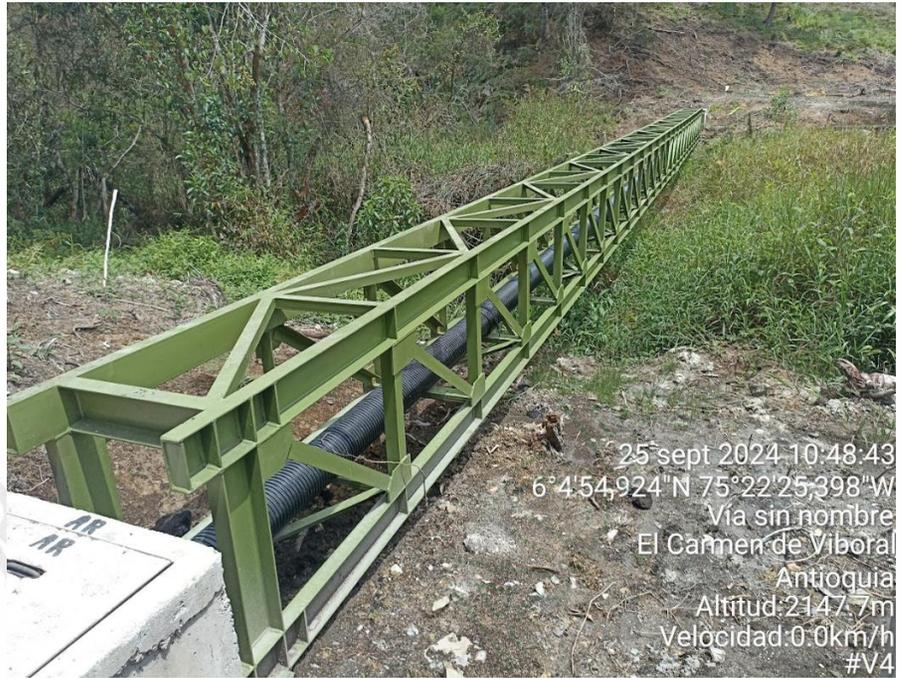
25 sept 2024 10:48:43
 6° 4'54,924" N 75° 22' 25,398" W
 Vía sin nombre
 El Carmen de Viboral
 Antioquia
 Altitud: 2147,7m
 Velocidad: 0.0km/h
 #V4

Obra N°:		22		Tipo de la Obra:		Cruce elevado V4			
Nombre de la Fuente:			Sin Nombre 3			Duración de la Obra:		Permanente	
Coordenadas						Altura(m):		-	
LONGITUD (W) - X			LATITUD. (N): Y			Z		Ancho(m):	-
75	22	25.362	6	4	55.505	2113.53	Longitud(m):		25
							Pendiente longitudinal (%)		NA
							Profundidad de Socavación(m):		NA
							Capacidad(m³/seg):		NA
75	22	25.545	6	4	54.712	2113.28	Cota Lámina de agua de la fuente de Tr= 100 años (m)		NA
							Cota de punto más bajo de la obra (m)		NA
Observaciones:						<ol style="list-style-type: none"> Las coordenadas que se autorizan en el trámite y las tomadas en campo presentan diferencias poco relevantes por lo que se toman las coordenadas autorizadas. Se toma en campo la altura desde la cota más baja de la cara inferior de la cercha metálica hasta la lámina de agua, desde el centro del lecho, siendo esta de 1.42m

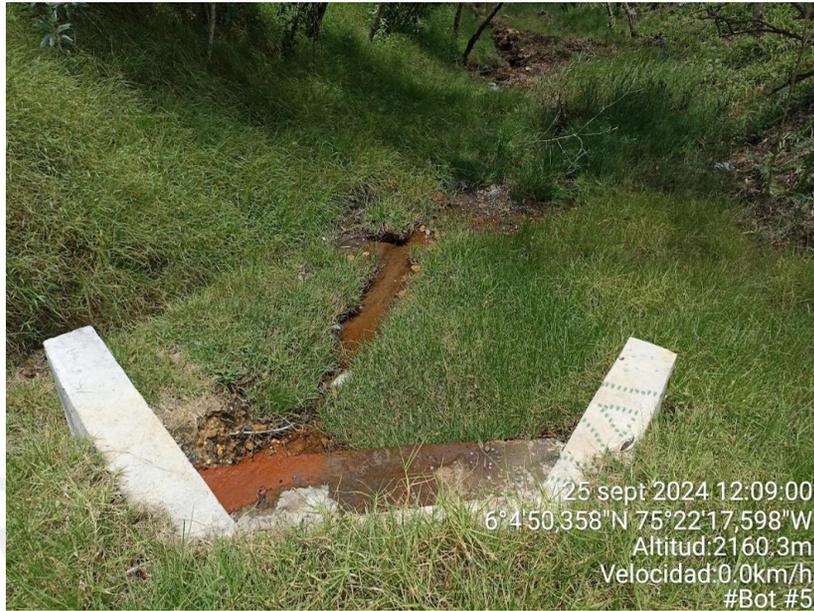
Además se evidencia que la obra N° 11 **se encuentra construida**, la cual **NO ESTA AUTORIZADA** por la Corporación, y presenta las siguientes características tomadas en campo:

Obra N°:			11			Tipo de la Obra:		Estructura de Descarga B5	
Nombre de la Fuente:			Sin Nombre 3			Duración de la Obra:		Permanente	
Coordenadas						Altura(m):		0.87	
LONGITUD (W) - X			LATITUD (N) Y			Z		Ancho(m):	
75	22	17.509	6	4	50.351	2122.70	Longitud(m):		0.90
							Diámetro (m)		0.65
							Pendiente longitudinal (%)		NA
							Profundidad de Socavación(m):		NA
							Capacidad(m³/seg):		NA
							Cota Lámina de agua de la fuente de Tr= 100 años (m)		NA
							Cota de punto más baja de la obra (m)		NA
Observaciones:			1. Aunque esta obra no se encuentra autorizada por la Corporación se observa que se está construida y que las coordenadas que se indican en la solicitud del trámite y las tomadas en campo son muy similares, por lo que para identificar las características técnicas de la misma se toman las coordenadas que se aportan dentro del trámite.

- 26.5.** Las obras N° 4, 5 y 6. que se autorizaron de manera provisional, no se encuentran implementadas en campo.
- 26.6.** Se evidencia que la obra N° 11, que corresponde a la estructura de descarga B5 **se encuentra construida pero NO ESTA AUTORIZADA** por la Corporación.

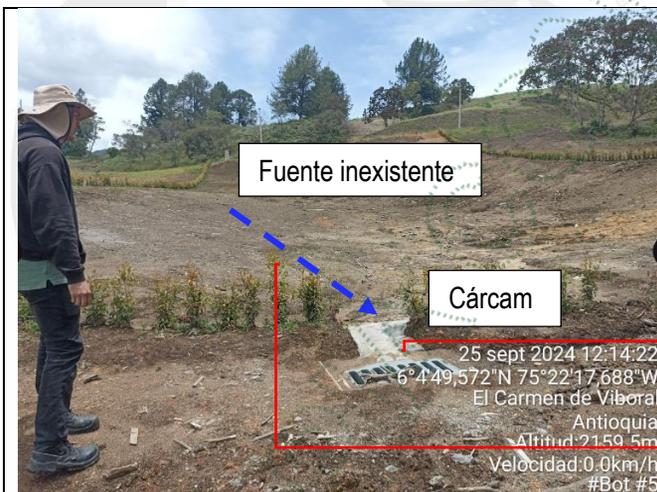
Imagen N° 10. Cárcamo localizado aguas arriba del Botadero 5

Se observa en campo que aguas arriba de la Obra N° 11, que corresponde a la estructura de descarga B5, se identifica que la fuente que discurría por este sector del predio no existe, a continuación se muestra una imagen donde se aprecia un cárcamo por donde ingresan las aguas de lluvias y escorrentías que discurren debido a la topografía del predio, y aguas abajo se encuentra el Botadero 5.

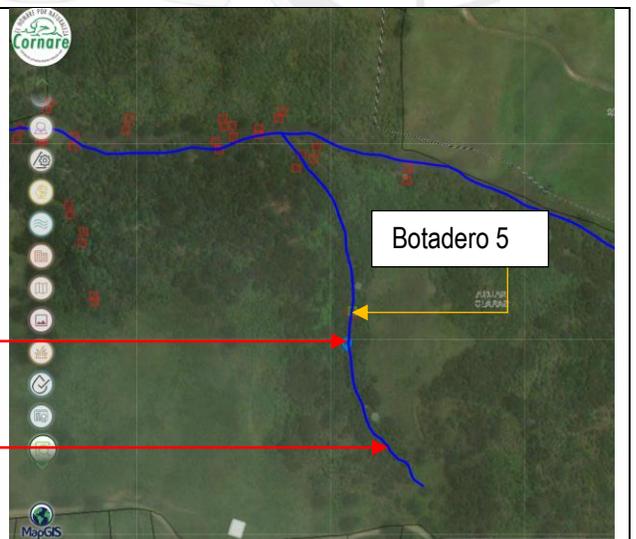
Imagen N° 11. Localización de Botadero 5 y cárcamo localizado aguas arriba

Como también se aprecia al especializar dentro del SIG Corporativo (imagen N° 11), se evidencia que la fuente aguas arriba donde se localiza el Botadero 5 ya no existe, como se había mencionado anteriormente, tampoco se observa la cobertura vegetal que originalmente se localizaba en los alrededores de la fuente, esta situación ya se había identificado dentro de la solicitud del trámite de modificación y que fue el motivo por el cual no se autoriza el botadero mencionado.
