Expediente: 054830341220
Radicado: AU-00389-2024
Sede: REGIONAL PARAMO
Dependencia: DIRECCIÓN REGIONAL PÁRAMO
Tipo Documental: AUTOS
Fecha: 08/02/2024 Hora: 15:06:48 Folios: 6 Sancionatorio: 00004-2024

POR MEDIO DEL CUAL SE INICIA UN PROCEDIMIENTO ADMINISTRATIVO SANCIONATORIO AMBIENTAL.

25. OBSERVACIONES:

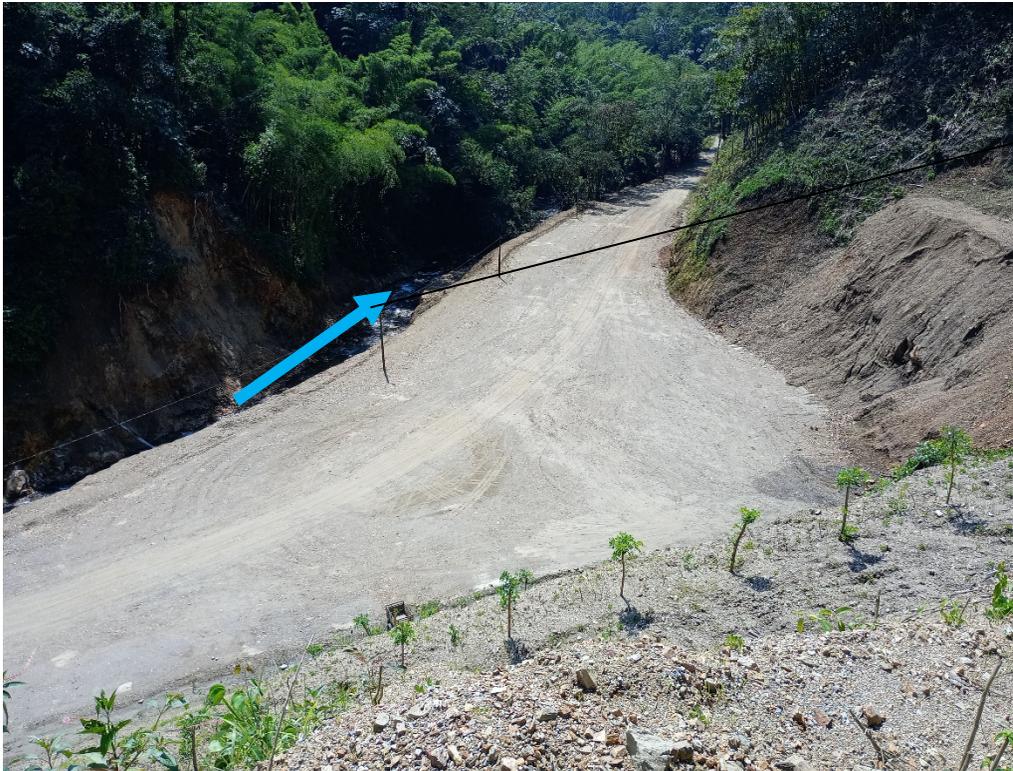
En el lugar del asunto se observa la adecuación de un área de aproximadamente 6000 metros cuadrados sobre la margen derecha de la Quebrada Espíritu Santo a pocos metros de la infraestructura de ingreso al balneario, al momento de la visita no se encontró maquinaria ni personal realizando algún tipo de labor sobre el área anteriormente referenciada; la actividad realizada consistió en la conformación de una terraza adyacente al cauce en una longitud de 194 metros en la ronda hídrica del afluente; igualmente con la intervención se generaron taludes con una altura promedio de 8.5 metros entre la vía de acceso (terrazza) al centro recreativo y el cuerpo de agua, como también desde la terraza hacia la parte superior de la vertiente con taludes superiores a los 10 metros. A excepción del talud superior inicialmente referenciado en la primera queja que reposa en el expediente (SCQ.133-1574-2022 del 28 de noviembre de 2022) el cual viene siendo objeto de tratamiento y estabilización con obras como la conformación de terrazas, la construcción de cunetas de coronación y la revegetalización; los demás se encuentran en ausencia de medidas de estabilización y

Cuerpo de agua

Panorámica terraza conformada

1. Restituir el cauce natural de la Quebrada Espíritu Santo entre las coordenadas X:-75° 7' 43.76" Y: 5° 34' 45.47" Z: 700 m.s.n.m y X:-75° 7' 45.30" Y: 5° 34' 39.50" Z: 694 m.s.n.m en una la longitud de 194 metros, conservando una sección mínima de 12 metros.
2. Una vez recuperado el cauce natural, restablecer la faja de protección paralela a la margen derecha de la Quebrada Espíritu Santo en la longitud intervenida.
3. Implementar obras de estabilización, revegetalización y manejo adecuado de las aguas de escorrentía en los taludes superiores que aún no han sido intervenidos.
4. Tramitar el permiso de ocupación de cauce para la obra implementada en las coordenadas X: -75° 7'44.60" Y: 5° 34' 43.50" Z: 829 m.s.n.m.
5. Dar cumplimiento al Acuerdo Corporativo 251 y 265 de 2011, sobre las rondas hídricas, áreas de protección y conservación del suelo.

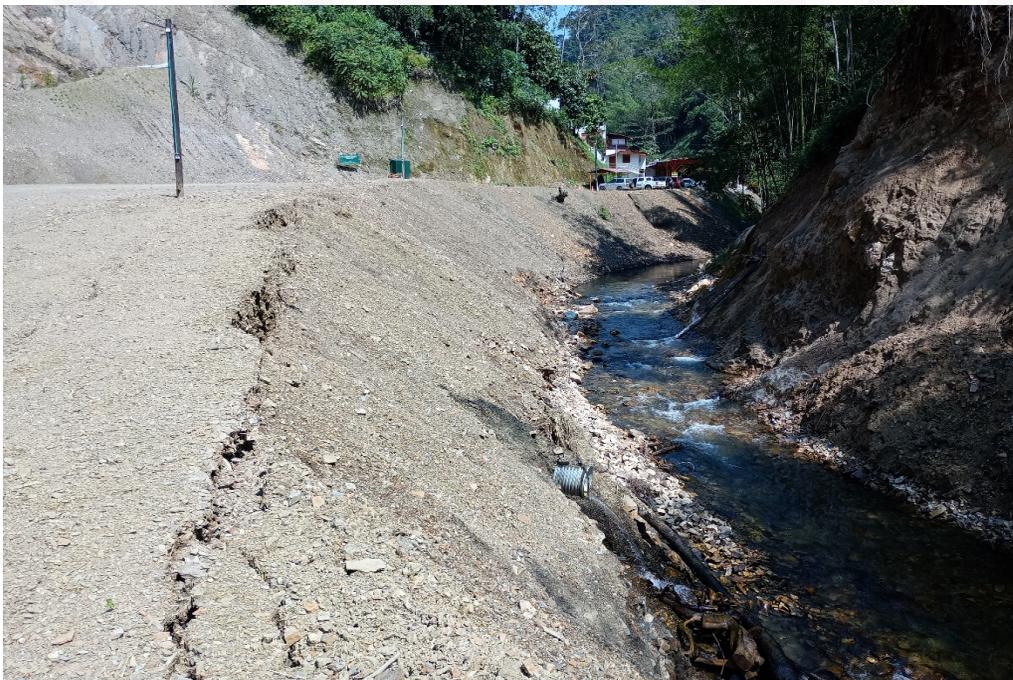
Talud levantado en la ronda hídrica desapareciendo la faja de protección

Se presentó la ocupación del cauce natural de la Quebrada Espíritu Santo entre las coordenadas X:-75° 7' 43.76" Y: 5° 34' 45.47" Z: 700 m.s.n.m y X:-75° 7' 45.30". Y: 5° 34' 39.50" Z: 694 m.s.n.m en una longitud de 194 metros, con la construcción de una terraza (lleno) al parecer con destino a un parqueadero, obra que altera el comportamiento natural de la fuente hídrica; además se presentó la destrucción de la faja de protección en este tramo como primer elemento de la ronda hídrica.

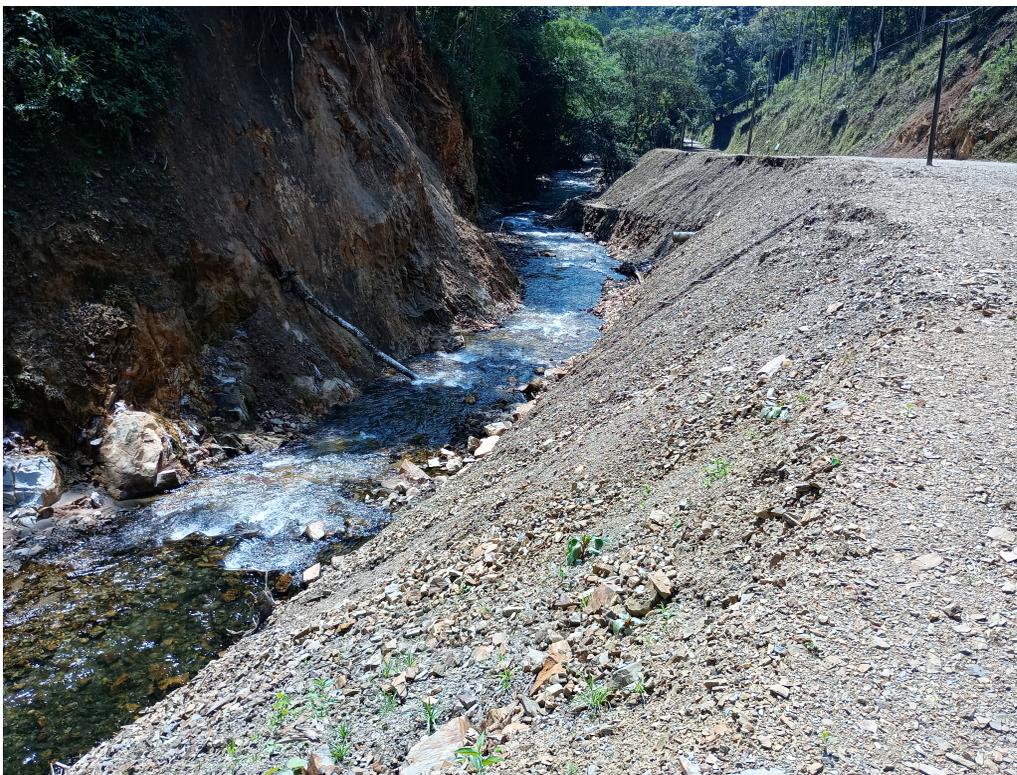
Terraza conformada invadiendo el cauce natural de la Quebrada Espíritu Santo

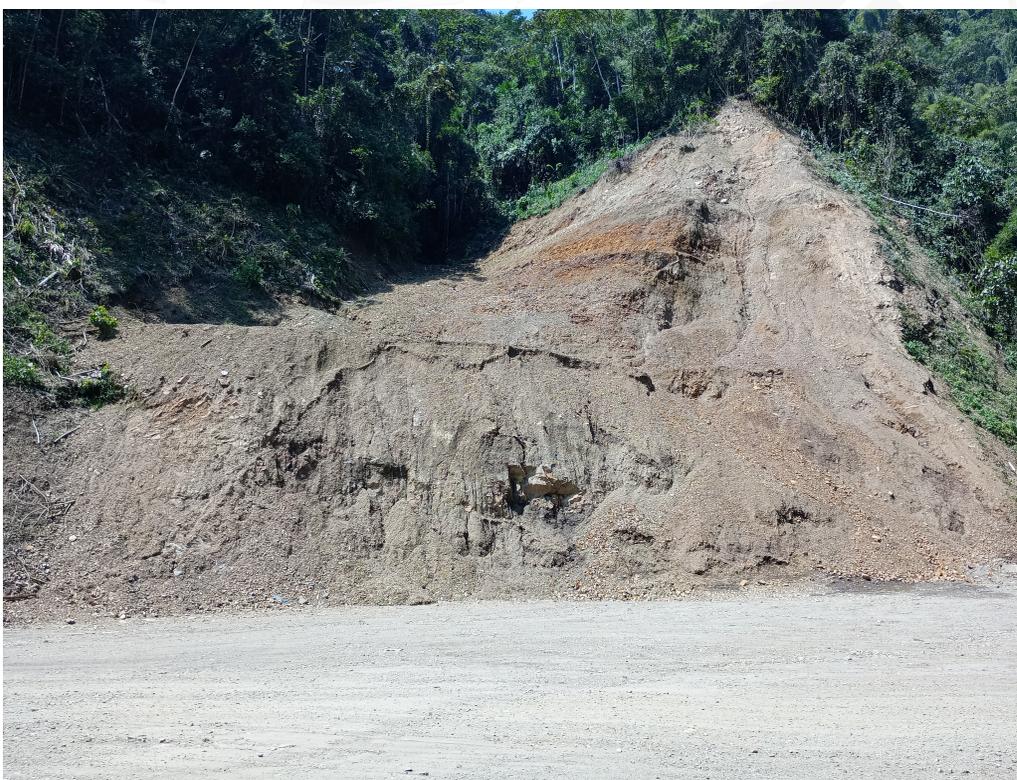
Talud sin obras de estabilización, revegetalización y manejo de aguas de escorrentía.

Se generaron taludes con los movimientos de tierras los cuales superan los 10 metros de altura, en ausencia de medidas de estabilización y manejo de las aguas de escorrentía, exceptuando el talud localizado en las coordenadas X: -75° 7'45.00" Y: 5° 34' 44.50" Z: 801 m.s.n.m. donde se realizaron algunas obras de estabilización y revegetalización del área expuesta.

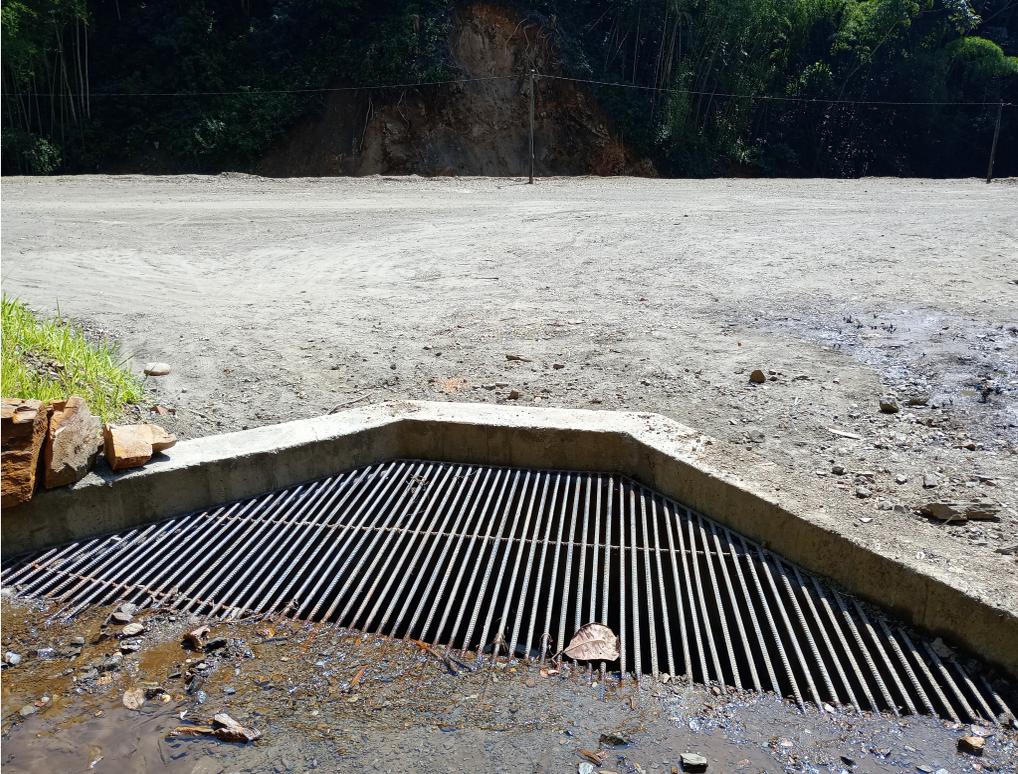
Por último, se observa la canalización de un cuerpo de agua que atraviesa la terraza construida en una longitud de 50 metros, canalización realizada en tubería pvc tipo novafort de 24 pulgadas.

Obra de canalización del cuerpo de agua que atraviesa la terraza construida.

Se canalizó un pequeño cuerpo de agua en una longitud de 50 metros, sin los respectivos permisos de la Autoridad Ambiental.
