RESOLUCIÓN No.

“POR MEDIO DE LA CUAL SE IMPONE UNA MEDIDA PREVENTIVA Y SE ADOPTAN UNAS DETERMINACIONES”

Que el día 05 de febrero de 2024, se realizó visita de atención a la queja en el predio ubicado en la vereda Piedras del municipio de Alejandría, específicamente sobre las coordenadas geográficas 6°20'1"N y 75° 4'51.1"O; generándose el informe técnico N° **IT-00707-2024 del 13 de febrero del 2024**, en el cual se observó y concluyó lo siguiente:

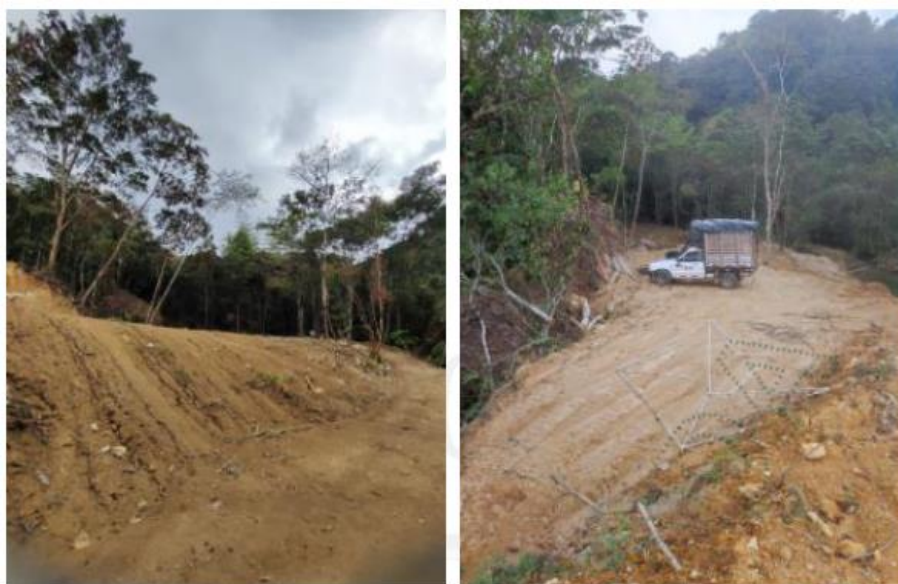
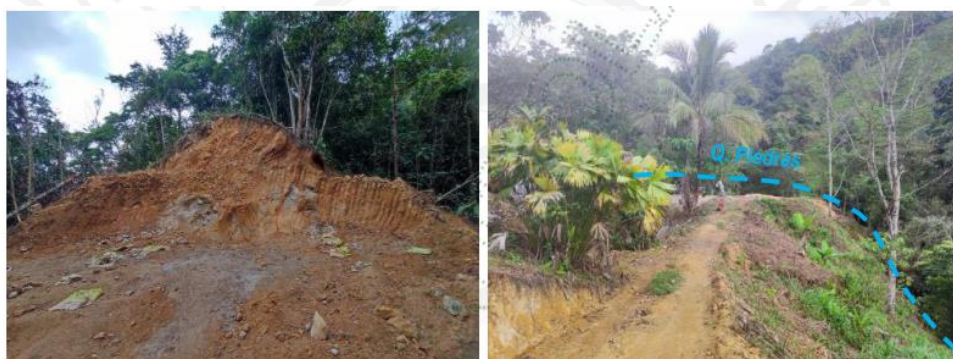
*Al realizar el recorrido a través de vía destapada, se encontraron estas actividades en inmediaciones de la vivienda del señor Julio Aníbal Martínez, quien realizó apertura de vía, tala de árboles, construcción de dos peceras e intervención del cauce de varias fuentes hídricas.*

Foto 1. Movimiento de tierras. Fuente: Cornare, 2024.

- Realizar el retiro del enrocado (acumulación de rocas) instalado de manera transversal a su cauce, con la finalidad de devolver la Quebrada Piedras a su estado natural.
- Realizar revegetalización de los taludes en el predio por medio de la siembra de pastos Vetiver o Brachiaria, con el fin de prevenir la sedimentación sobre las fuentes hídricas.

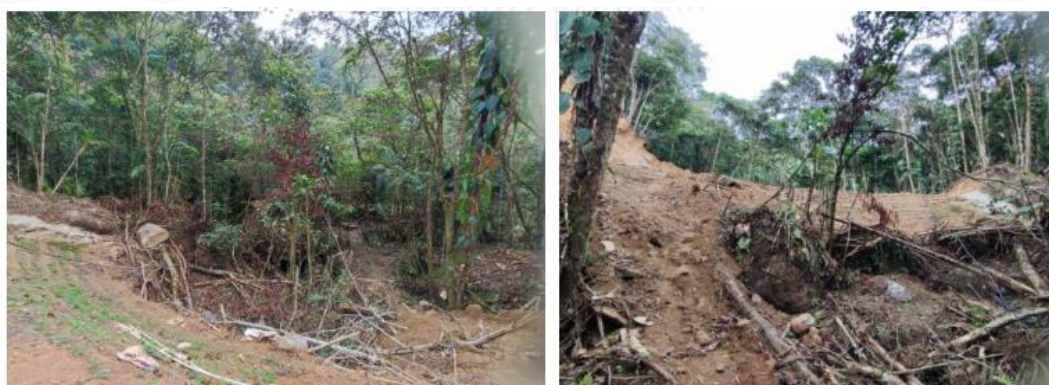
Se identificó que la tala se realizó a bosque nativo en estado de sucesión secundaria, en donde se hallaron algunas especies como *Tibouchina Lepidota* (Siete cueros), *Myrsine coriácea* (Cucharo espadero), *Vochysia ferruginea* (Dormilón), *Jacaranda Copaia* (Chingalé), *Schizolobium parahyba* (Perillo), *Weinmannia tomentosa* (Encenillo) y *Triplaris americana* (Guacamayo).

Foto 2. Tala de árboles sin permiso de aprovechamiento forestal. Fuente: Cornare, 2024.

La tala de árboles de bosque nativo se encuentra incumpliendo el Decreto 1076 de 2015 ya que no cuenta con permiso de aprovechamiento forestal.

- Abstenerse de realizar intervenciones sobre los recursos naturales sin previamente tramitar los permisos ambientales de tipo obligatorio.
- Permitir la regeneración pasiva y natural del área intervenida.
- No realizar quemas en el sitio; además, es necesario desramar y repicar los desechos de la actividad, para permitir la incorporación al suelo como abono orgánico.
- En caso de requerir con la continuidad de la actividad de aprovechamiento de bosque, se deberá tramitar previamente el respectivo permiso ante la Autoridad Ambiental.

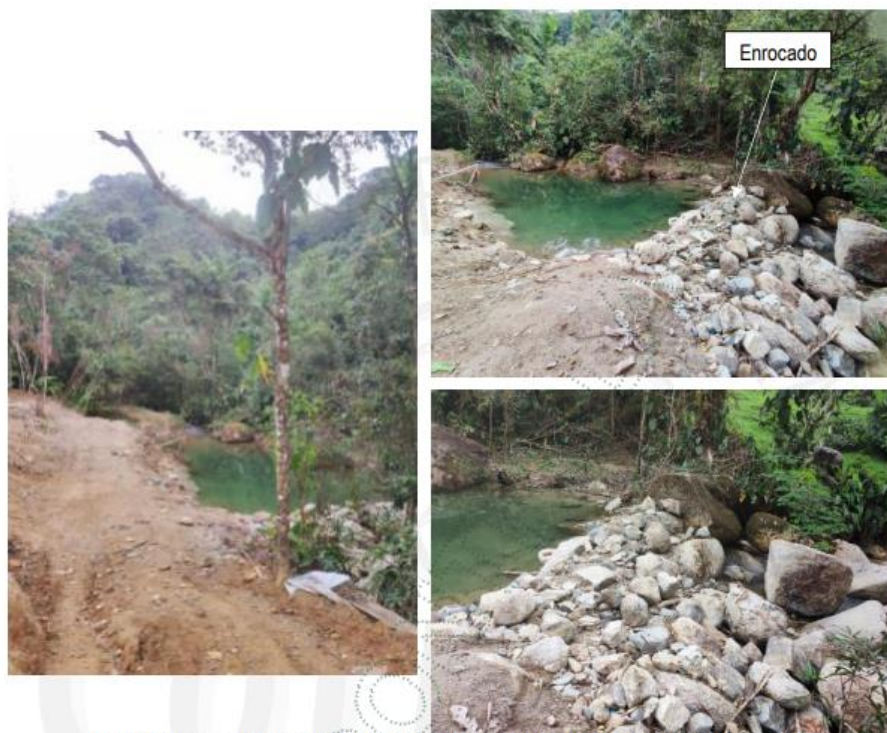
Adicional a ello, se encontró la intervención de la Quebrada Piedras con la ubicación de un enrocado el cual fue construido tomando los bloques rocosos de la fuente hídrica y dispuesto de manera transversal a la dirección del flujo del agua, obstaculizando el curso natural de la misma, como se muestra en la Foto 3.

Esta obstaculización, no solo modifica las condiciones hidrológicas e hidráulicas de la quebrada, sino que podría afectar a las comunidades que aguas abajo realizan uso de la misma para sus actividades.

**Foto 3.** Intervención de ronda hídrica y del cauce de la quebrada Tocaima. Fuente: Cornare, 2024.

Además de ello se encontró que el movimiento de tierras se realizó sin respetar la ronda hídrica dicha quebrada (imagen izquierda de la Foto 3), la cual corresponde a 10 m en ambas márgenes, como se muestra en la Figura 2.

El enrocado ubicado sobre la quebrada Piedras no cuenta con permiso de ocupación de cauce y se encuentra obstaculizando el flujo natural del agua, lo cual no sólo modifica las condiciones hidrológicas e hidráulicas de la fuente hídrica, sino que podría afectar las necesidades del uso del agua de las comunidades aguas abajo.

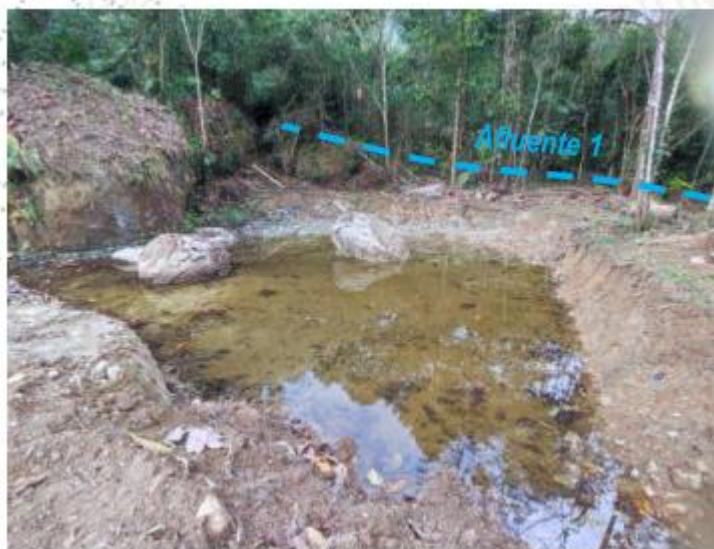
Se halló, además, que la pecera 1 se realizó a aproximadamente a 3 m de la margen derecha del Afluente 1 y la pecera 2 se realizó en la ronda del Afluente 2.

**Foto 4.** Pecera 1. Fuente: Cornare, 2024.

- La ubicación de las peceras 1 y 2, al encontrarse dentro de las rondas hídricas de los afluentes 1 y 2, podrían verse afectadas por el desbordamiento del agua en temporada invernal, ya que los peces podrían ser expulsados.
- Las actividades anteriormente expuestas se encuentran incumpliendo lo estipulado en el Acuerdo 251 de 2011 de Cornare y lo estipulado mediante metodología matricial (Artículo 4), mediante el cual se fijan las Determinantes Ambientales para la reglamentación de las rondas hídricas y las áreas de protección o conservación aferente a las corrientes hídricas y nacimientos de agua.

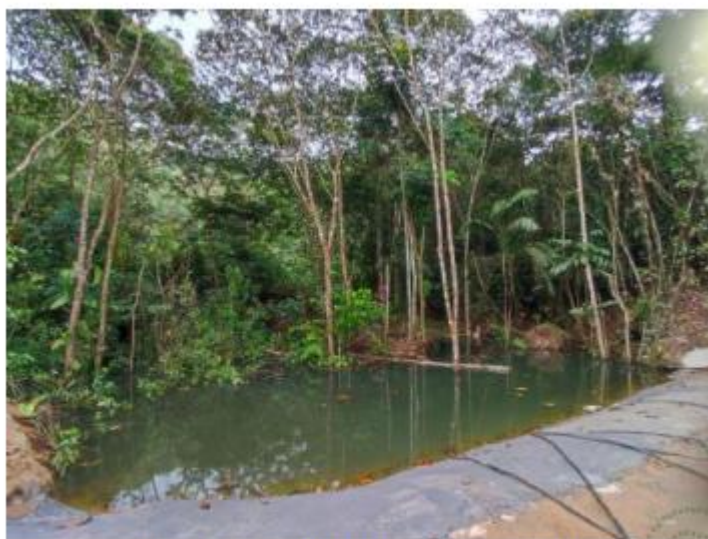
Foto 5. Pecera 2. Fuente: Cornare, 2024.

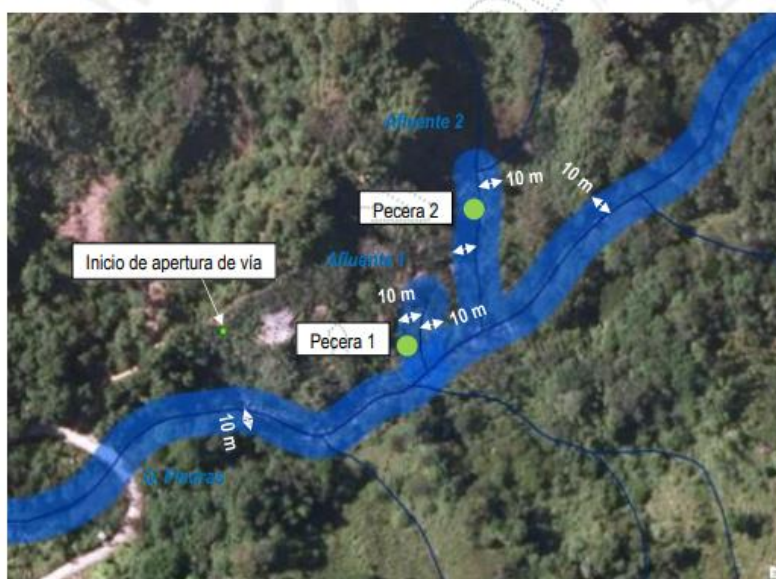
Así las cosas, en la siguiente figura se presenta la ronda hídrica para la Quebrada Piedras y sus afluentes, las cuales cuentan particularmente con una zona de protección 10 m en ambas márgenes. (Es importante resaltar que el municipio según su Plan de Ordenamiento Territorial puede ser más restrictivo con esta zona de protección).

Figura 2. Zonas de protección de fuentes hídricas en la zona. Fuente: Cornare, 2023.
