RESOLUCIÓN No.

“POR MEDIO DE LA CUAL SE IMPONE UNA MEDIDA PREVENTIVA Y SE ADOPTAN UNAS DETERMINACIONES”

Que el día 02 de febrero de 2024, por parte del equipo técnico de la Corporación se realizó visita de atención a la queja; generándose el informe técnico N° IT-00706-2024 del 13 de febrero del 2024, en el cual se observó y concluyó lo siguiente:

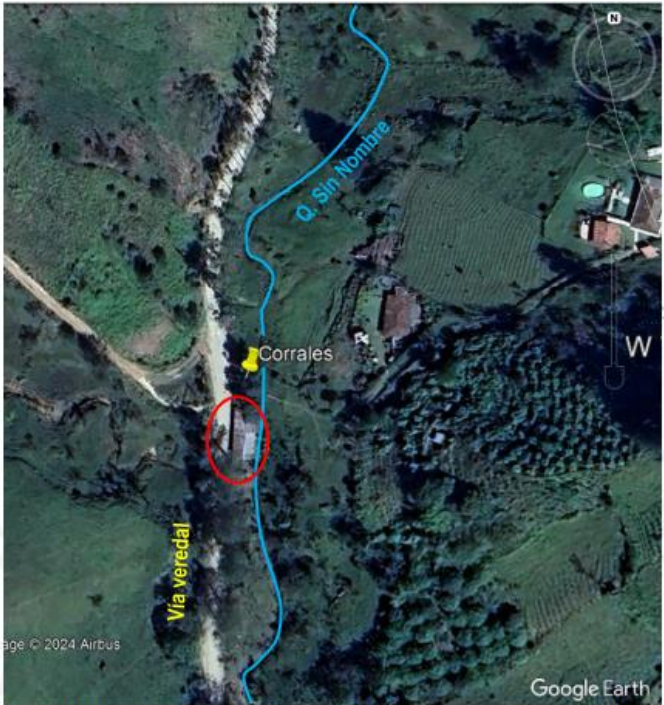
Figura 1. Localización de corrales. Fuente: Modificado a partir de Google Earth, 2024.

El punto 1 corresponde a un corral para ganado y se halla específicamente sobre las coordenadas geográficas 6°23'45.68"N y 75°18'7.78"O, como se muestra en la Figura 1.

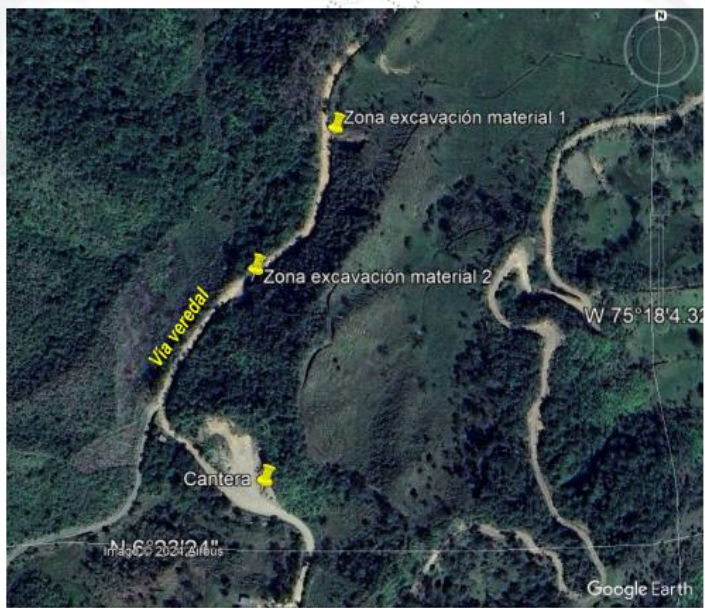
Figura 2. Ubicación de los puntos 2, 3 y 4. Fuente: Cornare, 2024.

El punto 2 (zona de excavación 1) se encuentra sobre las coordenadas 6°23'30.97"N y 75°18'10.48"O, el punto 3 (zona de excavación 2) sobre las coordenadas 6°23'28.50"N y 75°18'11.90"O y el punto 4 (cantera) se halla sobre

las coordenadas geográficas 6°23'25.00"N y 75°18'11.80"O, como se muestra en la Figura 2. Estos puntos se ubican en inmediaciones de la vía veredal, al sur del Punto 1.

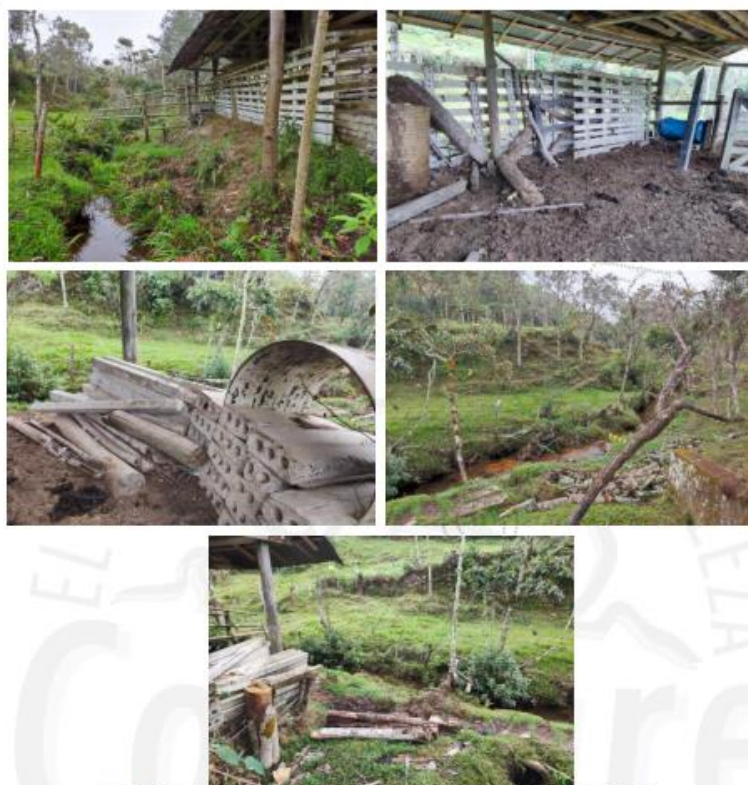
Foto 1. Corral en inmediaciones de la Quebrada Sin Nombre. Fuente: Cornare, 2024.

A continuación, se realiza descripción de cada uno de los puntos: a) Punto 1. Corral Se observó la ubicación de un corral para el albergue de ganado en la margen derecha de una fuente hídrica, denominada en adelante como Quebrada Sin Nombre.

Éste se encuentra construido sobre tierra con una fachada de tablas de madera, como se muestra en la Foto 1.

Sobre el suelo se observa la acumulación de tierra y estiércol y en inmediaciones de la estructura se encontró la acumulación de materiales de construcción como ladrillos, tablonés y tubería.

Al verificar el estado del terreno en la zona donde se ubica el corral (imagen superior izquierda de la Foto 1), se observa que éste no se encuentra respetando la ronda hídrica de la quebrada, incumpliendo lo estipulado en el Acuerdo 251 de 2011 de Cornare y lo estipulado mediante metodología matricial (Artículo 4), mediante el cual se fijan las Determinantes Ambientales para la reglamentación de las rondas hídricas y las áreas de protección o conservación aferente a las corrientes hídricas y nacimientos de agua.

Es importante indicar que la ubicación del corral y materiales de construcción sobre la margen derecha de la quebrada, se encuentra ocupando espacio de su llanura de inundación y que el desbordamiento de las aguas sobre el mismo, podría ocasionar:

- Daños de la infraestructura que a su vez conllevaría a represamientos e inundaciones aguas abajo.
- Contaminación, dado que las aguas podrían mezclarse con el estiércol no almacenado y los sedimentos del suelo.

**ARTÍCULO TERCERO: REQUERIR** al señor **JOSÉ DOMINGO MURILLO** (sin más datos) que en un término no superior a treinta (30) días, contados a partir de la notificación de la presente actuación, retire el corral para albergue de ganado de la ronda hídrica de la Quebrada Sin Nombre, ubicado sobre las coordenadas geográficas 6°23'45.68"N y 75°18'7.78"O.

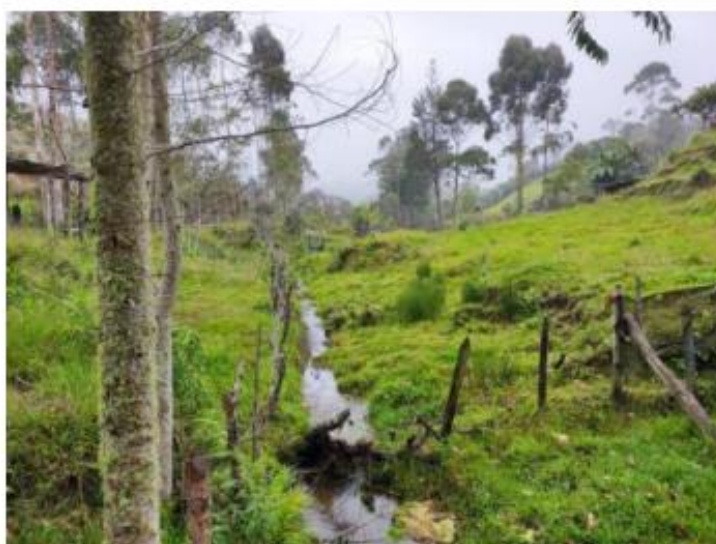
**Foto 2.** Estado natural y llanura de inundación de la Q. Sin Nombre 1. Fuente: Cornare, 2024.

En la Foto 2 se muestran las condiciones naturales de la llanura de inundación de la Quebrada Sin Nombre y en la Figura 3 la ronda hídrica de la quebrada, la cual particularmente cuenta con una zona de protección que oscila en el sector, entre los 2.35 m y lo 7.5 m. (Es importante resaltar que el municipio según su Plan de Ordenamiento Territorial puede ser más restrictivo con esta zona de protección).

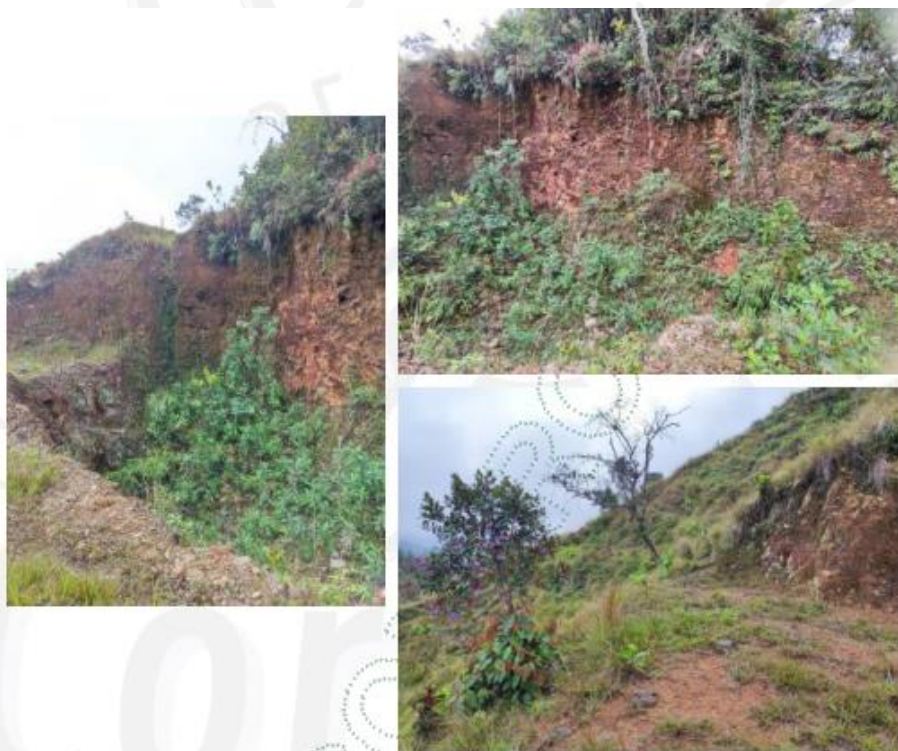
Foto 3. Talud y pozo abierto para la extracción de material rocoso. Fuente: Cornare, 2024.

b) Punto 2. Zona de excavación 1 Corresponde a una zona de excavación en la cual se observa la extracción de material rocoso fracturado y leve a medianamente meteorizado, en un talud con dimensiones de 13 m de ancho y 4 m de alto y con la apertura de un pit o pozo, con una profundidad de 3 m.

Dentro el pozo se observó el crecimiento de vegetación lo cual da indicios de que no ha habido actividad reciente. Dado que este pit se encuentra en una zona de ladera, la infiltración de aguas lluvias en el mismo, podría favorecer la ocurrencia de surcos, cárcavas o movimientos en masa.

**PARÁGRAFO:** El pozo del punto 2 deberá ser rellenado con suelo y tierra para evitar infiltraciones y posibles movimientos en masa y posterior a ello, deberá realizarse el cierre inmediato.

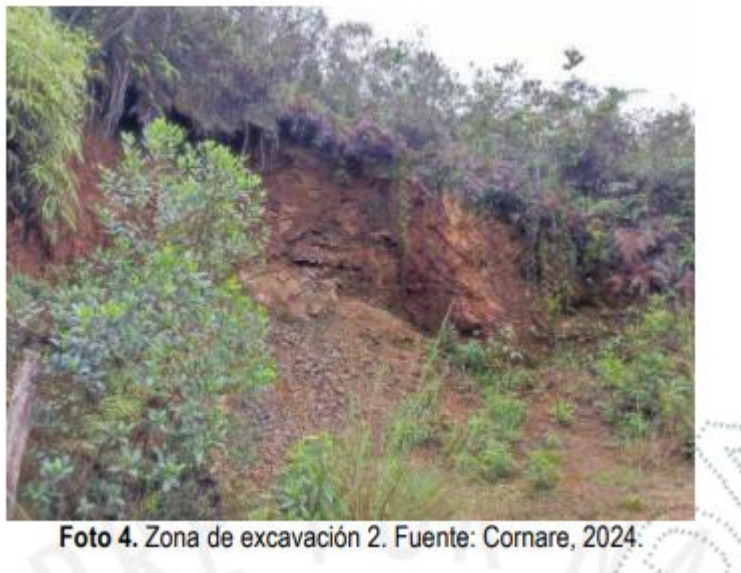
Foto 4. Zona de excavación 2. Fuente: Cornare, 2024.

c) Punto 3. Zona de excavación 2 En esta se observa la excavación para extracción de material rocoso fracturado en un talud, el cual cuenta con 12 - 15 m de ancho y una altura de 5 - 7 m.

Parte de esta zona excavada se encuentra revegetalizada de manera natural, lo cual da indicios de que no ha habido actividad reciente. Es importante indicar que dado que el talud se encuentra expuesto la infiltración de aguas lluvias, en él podría favorecerse la caída de rocas y la generación de movimientos en masa.

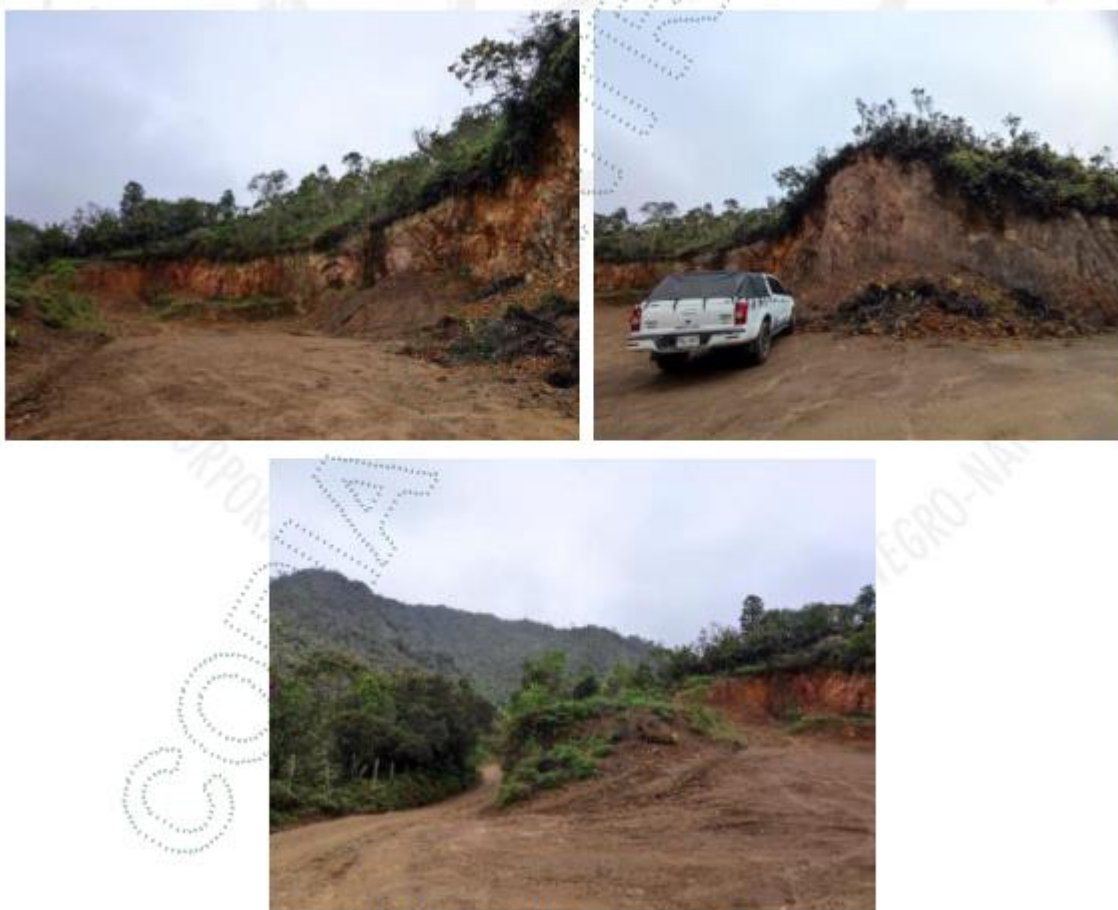
Foto 5. Cantera. Fuente: Cornare, 2024.

d) Punto 4. Cantera En el sitio se observó una cantera en la cual se ha realizado excavación de material (presuntamente por medio de retroexcavadora) el cual corresponde al mismo de los puntos 2 y 3 (roca fracturada y leve a medianamente meteorizada). En ésta el talud excavado presenta un ancho de aproximadamente 52 m y una altura de 5 m, como se muestra a continuación.

Según lo manifestado por los habitantes de la vereda, no hay claridad frente a las personas que se encuentran realizando actividades mineras en este sitio. Al verificar la base de datos de la Corporación y de la Ventanilla Única de Registro (VUR), se encontró que el predio intervenido (Punto 4) presenta un folio de matrícula inmobiliaria FMI 026-17339, en propiedad del señor JOSE LEONARDO MONCADA PEREZ con cédula de ciudadanía 3653397.

**ARTICULO QUINTO: INFORMAR** al señor **JOSÉ LEONARDO MONCADA**, a la **SECRETARÍA DE PLANEACIÓN, OBRAS PUBLICAS E INFRAESTRUCTURA** y a la **SECRETARÍA DE AGRICULTURA Y DESARROLLO RURAL DEL MUNICIPIO DE CONCEPCIÓN**, que se deberá realizar el cierre de la cantera sobre las coordenadas 6°23'25.00"N y 75°18'11.80"O, ya que las actividades de minería en la misma, no cuentan con permiso de la Autoridad Minera ni con Licencia Ambiental por parte de la Corporación.

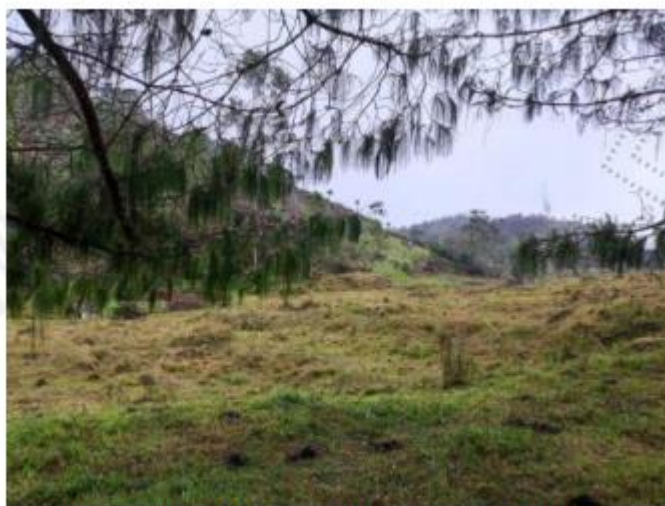
Foto 6. Llanura de inundación como zona de pastoreo. Fuente: Cornare, 2024.

En la siguiente fotografía se observa la llanura de inundación de la Quebrada Sin Nombre (en propiedad de la señora Susana Trujillo) en la cual presuntamente se ha realizado tala de árboles, según los habitantes de la zona.

- Abstenerse de realizar intervenciones sobre los recursos naturales sin previamente tramitar los permisos ambientales de tipo obligatorio.
- Permitir la regeneración pasiva y natural del área intervenida.

- No realizar quemas en el sitio; además, es necesario desramar y repicar los desechos de la actividad, para permitir la incorporación al suelo como abono orgánico.
- En caso de requerir con la continuidad de la actividad de aprovechamiento de bosque, se deberá tramitar previamente el respectivo permiso ante la Autoridad Ambiental.
