RESOLUCIÓN No.

“POR MEDIO DE LA CUAL SE IMPONE UNA MEDIDA PREVENTIVA Y SE ADOPTAN UNAS DETERMINACIONES”

Que mediante queja con radicado N° SCQ-135-0228 del 02 de febrero de 2024, se denuncia ante la Corporación “*actividades de movimientos de tierra con retro excavadora en 3 puntos de la vereda La Floresta del municipio de San Roque (punto en zona de laguna, punto en el proyecto Villa Laura y punto en lote al frente de Villa Laura), afectando los recursos naturales*”.

Que el día 05 de febrero de 2024, por parte del equipo técnico de la Corporación se realizó visita de atención a la queja, en los puntos intervenidos; generándose el informe técnico N° **IT-00789-2024 del 19 de febrero del 2024**, en el cual se observó y concluyó lo siguiente:

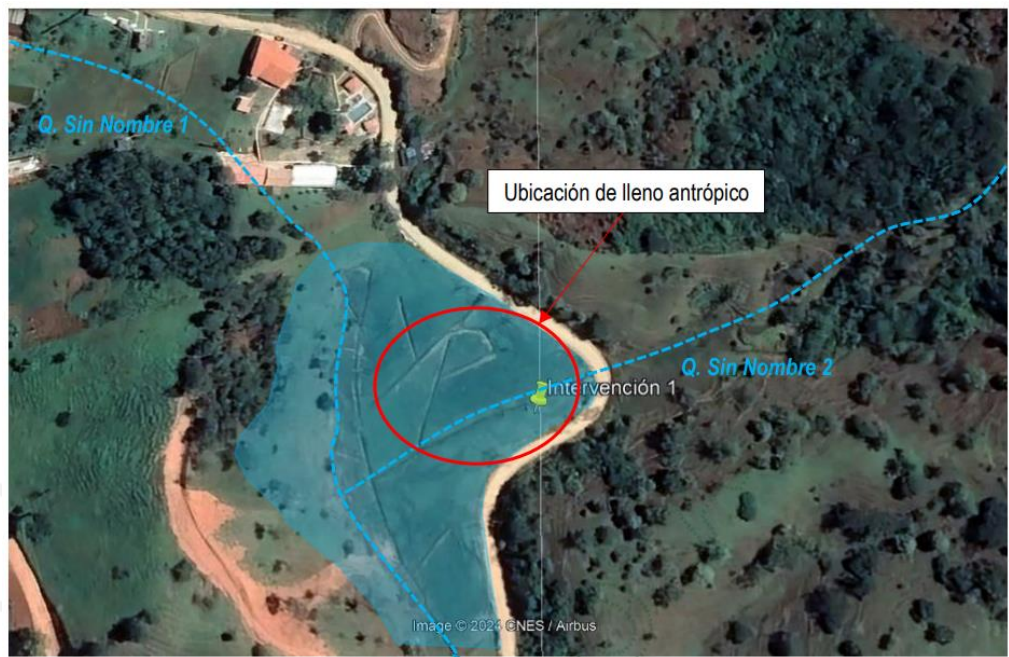
A continuación, se muestra la localización específica para cada uno de ellos: Punto intervención 1 Este punto se encuentra en la vereda La Floresta, sobre las coordenadas geográficas 6°28'55.18"N y 75° 2'44.23"O, como se muestra en la Figura 1.

Figura 1. Localización del punto de intervención 1. Fuente: Modificado a partir de Google Earth, 2024.

La ubicación del mismo se realizó sobre una zona de empozamiento (zona de recarga) y a su vez zona de inundación de las Quebradas Sin Nombre 1 y Sin Nombre 2, como se muestra en la Figura 1 y en la Foto 1.

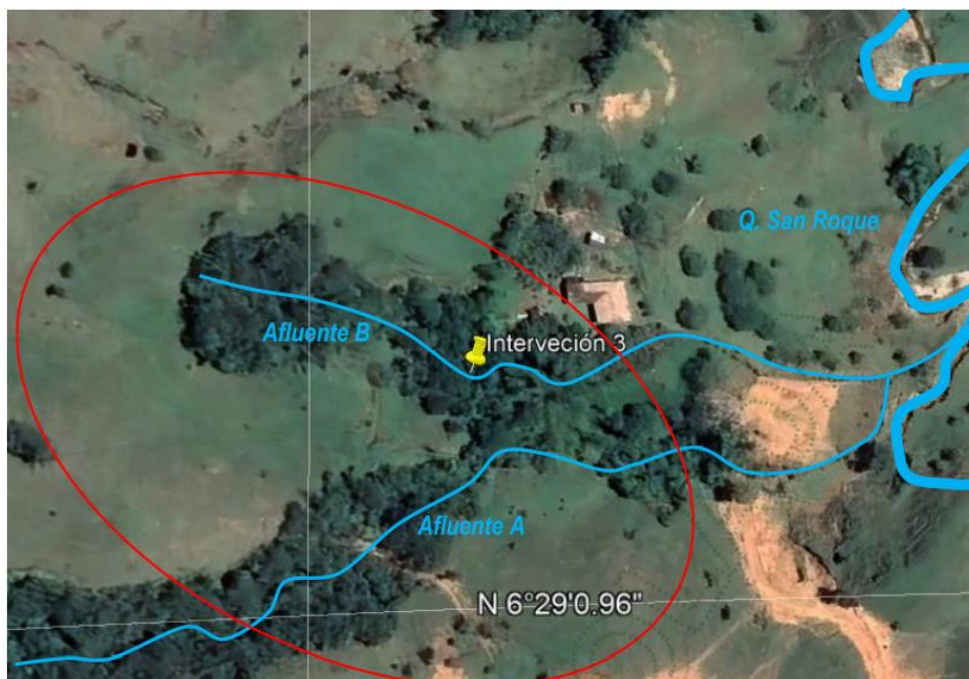
Punto intervención 3. Villa Laura Este punto se ubica en la vereda La Floresta dentro de la Parcelación Campestre Villa Laura, específicamente sobre las coordenadas geográficas 6°29'3.37"N y 75° 3'8.52"O, como se muestra a continuación:

Figura 3. Localización del punto de intervención 3, Villa Laura. Fuente: Modificado a partir de Google Earth, 2024.

Villa Laura En este punto se observó que el loteo que se está realizando dentro de la Parcelación Campestre Villa Laura (Foto 4), ha afectado a los Afluentes A y B de la quebrada San Juan (ver Figura 3 y Foto 5), así:

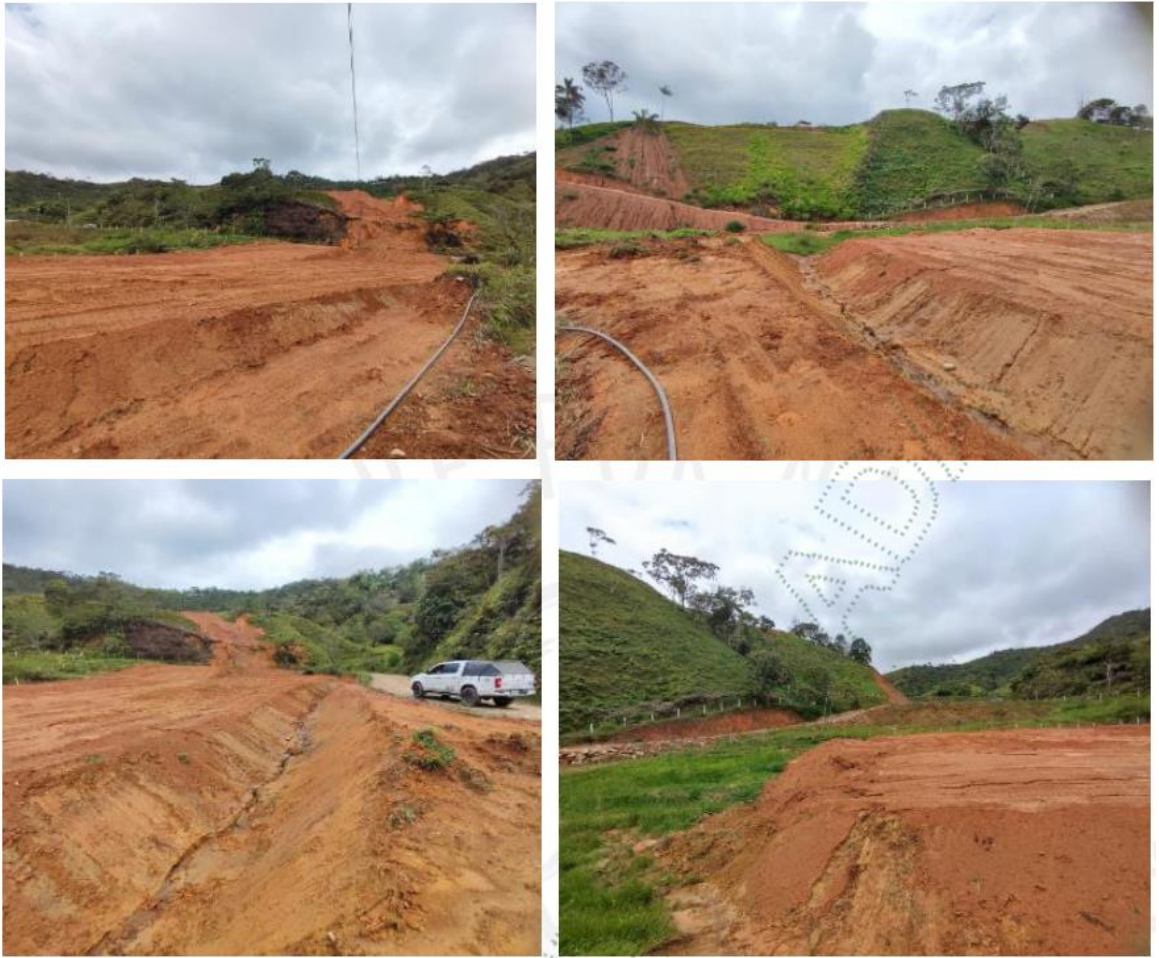
En este punto se halló la disposición de un lleno antrópico compuesto de suelo residual de textura limosa de color naranja, el cual cuenta con una altura de 80 cm a 1 m aproximadamente, un lado corto de 20 m y un lado largo de 100 m aproximadamente.

Dado que éste se encuentra cubriendo los cursos de ambas fuentes hídricas, en él se realizaron dos zanjas en sus costados para dar paso a parte del agua, como se muestra en la imagen inferior izquierda de la Foto 1.

**Foto 1.** Ubicación de lleno sobre zona de empozamiento e inundación de las Q. Sin Nombre 1 y 2. Fuente: Cornare, 2024.

El estrangulamiento de las Quebradas 1 y 2 y la invasión de su llanura de inundación y de la zona de empozamiento (polígono azul de la Figura 1) se encuentra incumpliendo el Acuerdo 251 de 2011 de Cornare y lo estipulado mediante metodología matricial (Artículo 4), mediante el cual se fijan las

- De manera inmediata, deberá llevar a cabo las acciones necesarias para devolver a las quebradas Sin Nombre 1, 2 y 3 y a los afluentes 1, 2, A y B a sus condiciones naturales.

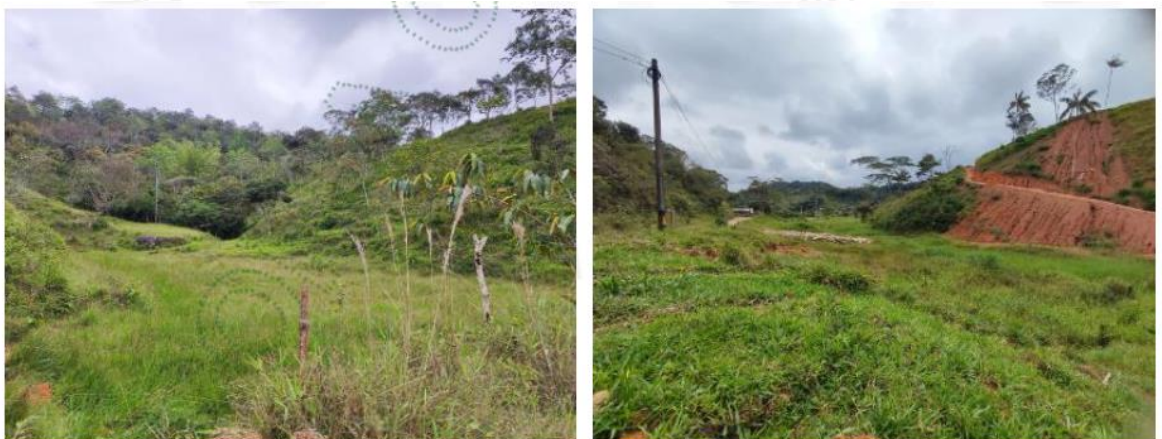
En la Foto 2 se muestra el estado natural de la zona de empozamiento e inundación (zona de recarga) sin ser aún intervenida.

**Foto 2:** Zona de empozamiento e inundación de las quebradas 1 y 2. Fuente: Cornare, 2024.

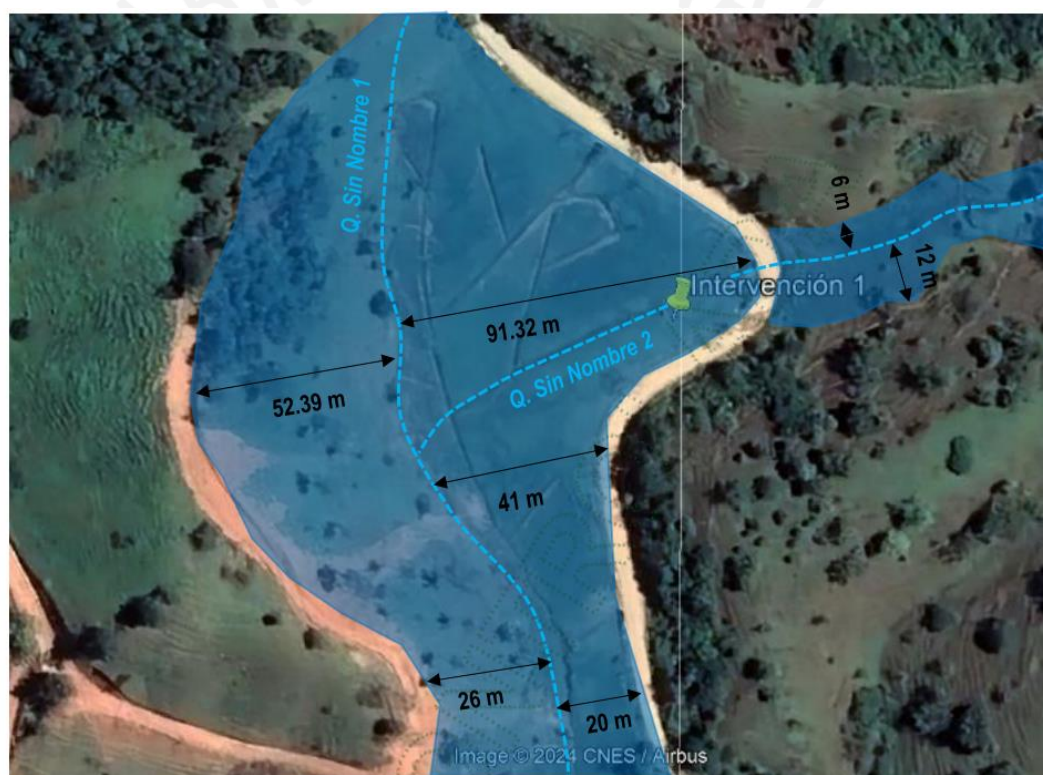
En la siguiente figura se presenta la ronda hídrica para la Quebradas 1 y 2 (y la zona de empozamiento y recarga), las cuales cuentan particularmente con una zona de protección que oscila entre 6 m y 92 m. (Es importante resaltar que el municipio según su Plan de Ordenamiento Territorial puede ser más restrictivo con esta zona de protección).

Figura 4. Ronda hídrica de las quebradas Sin Nombre 1 y 2. Fuente: Modificado a partir de Google Earth, 2024.

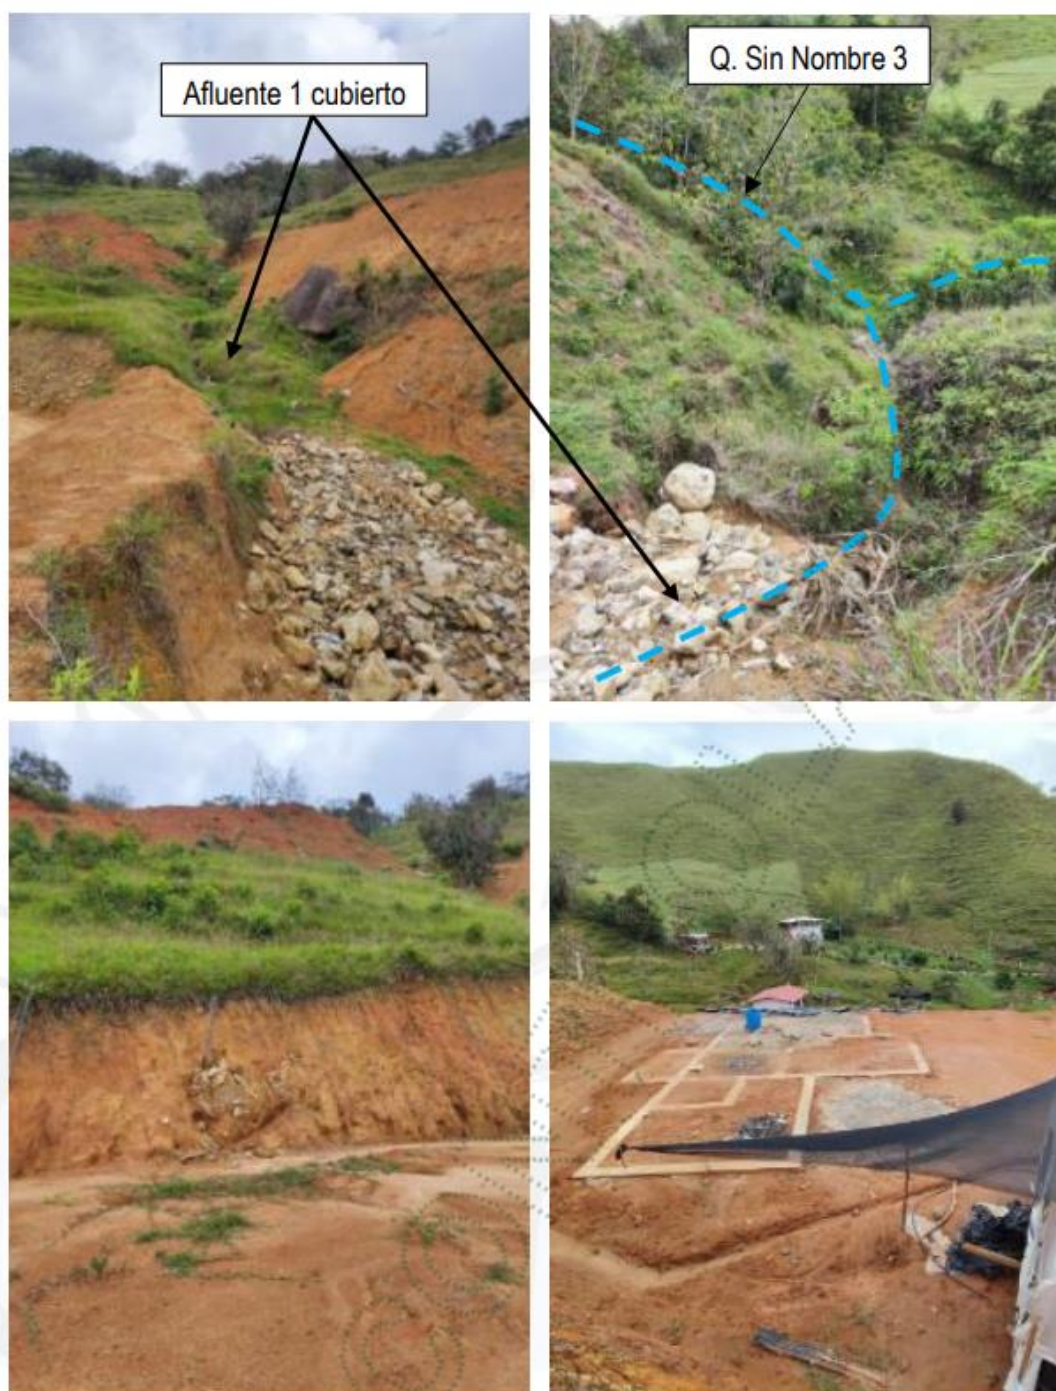
En él se observa excavación de material para loteo y disposición de material suelto sobre laderas y sobre una fuente hídrica, obstruyendo su cauce.

El material suelto dispuesto sobre las laderas es transportado por gravedad y aguas lluvias hacia el Afluente 1 sedimentando sus aguas, las cuales alimentan a la Quebrada Sin Nombre 3 (ver Foto 3 y Figura 2).

**Foto 3.** Movimiento de tierras y afectación del Afluente 1. Fuente: Cornare, 2024.

En este caso, las actividades de movimiento de tierras se encuentran incumpliendo igualmente el Acuerdo 251 de 2011 de Cornare y lo estipulado mediante metodología matricial (Artículo 4).

- En un término no mayor a treinta (30) días deberá solicitar ante la Corporación los respectivos trámites ambientales de ocupación de cauce, concesión de aguas y permiso de vertimientos.
- Realizar revegetalización de los taludes en el predio por medio de la siembra de pastos Vetiver o Brachiaria, con el fin de prevenir la sedimentación sobre las fuentes hídricas.

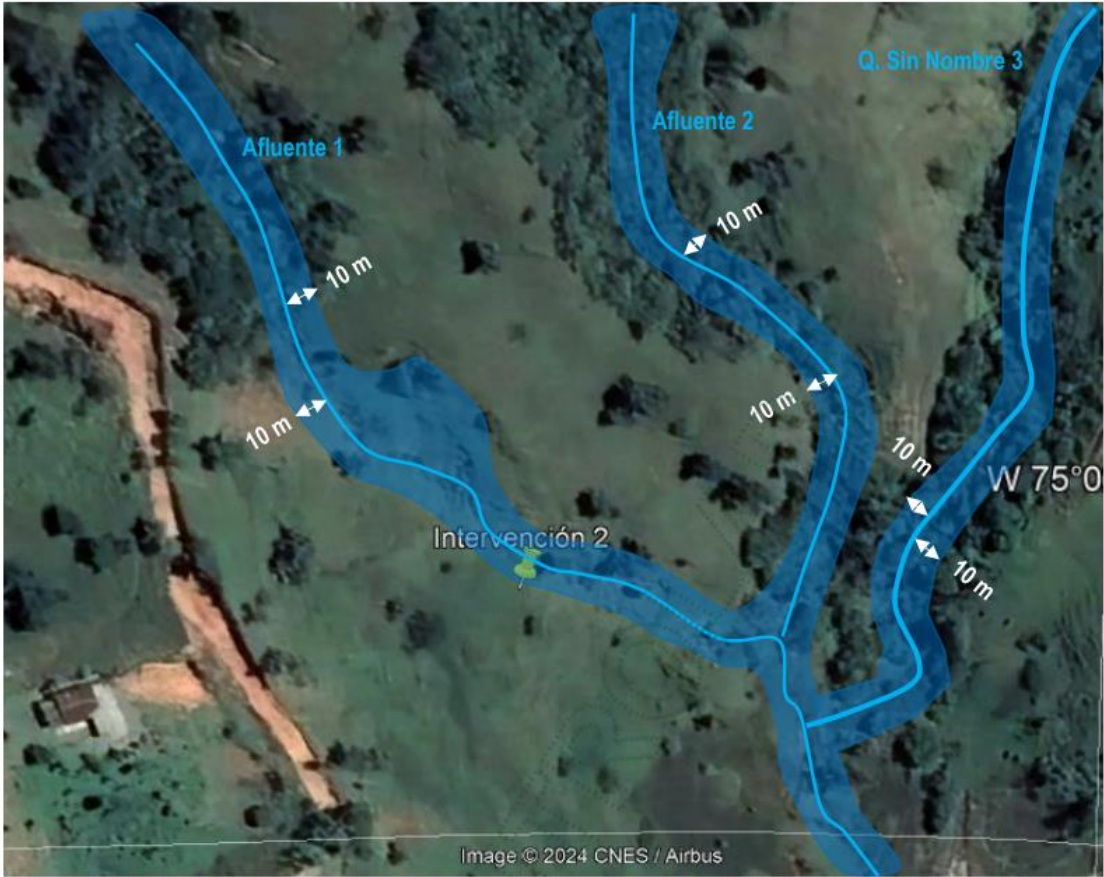
En la siguiente figura se presenta la ronda hídrica para la Afluente 1 y para la Quebrada Sin Nombre 3, las cuales cuentan particularmente con una zona de protección 10 m en ambas márgenes. (Es importante resaltar que el

municipio según su Plan de Ordenamiento Territorial puede ser más restrictivo con esta zona de protección).

**Figura 5.** Rondas hídricas en punto de intervención 2. Fuente: Modificado a partir de Google Earth, 2024.

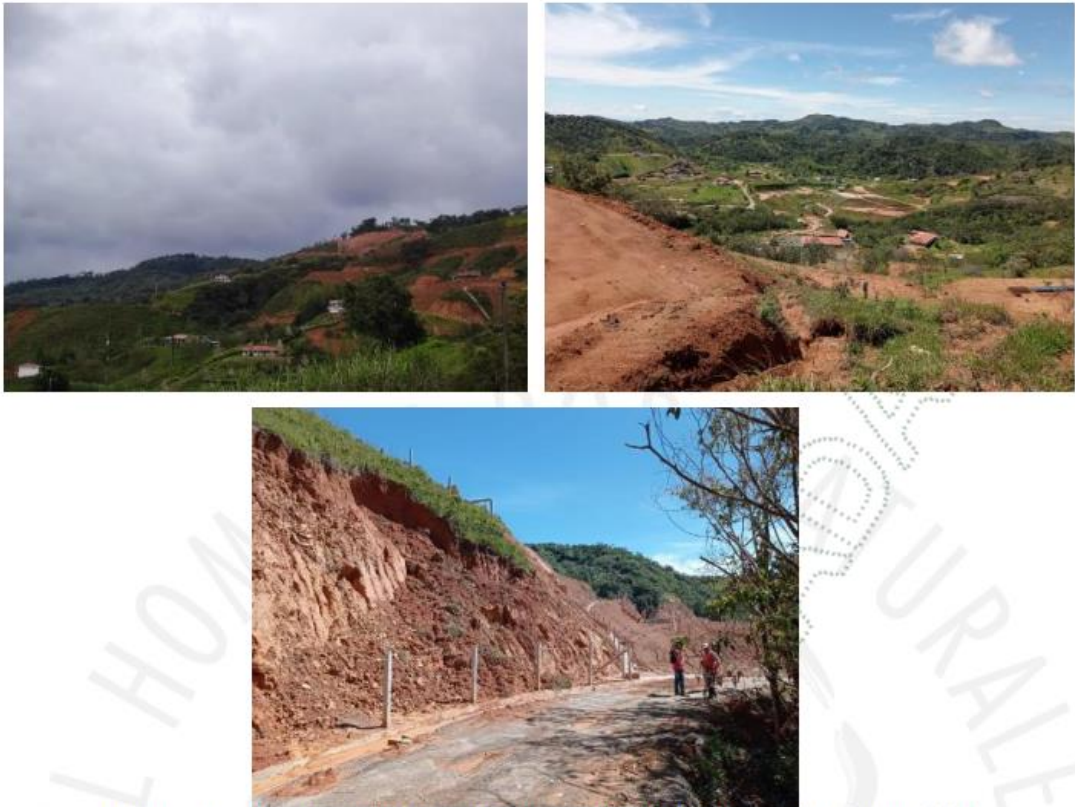
Foto 4. Loteo en la parte alta de la Parcelación Campestre Villa Laura. Fuente: Cornare, 2024.

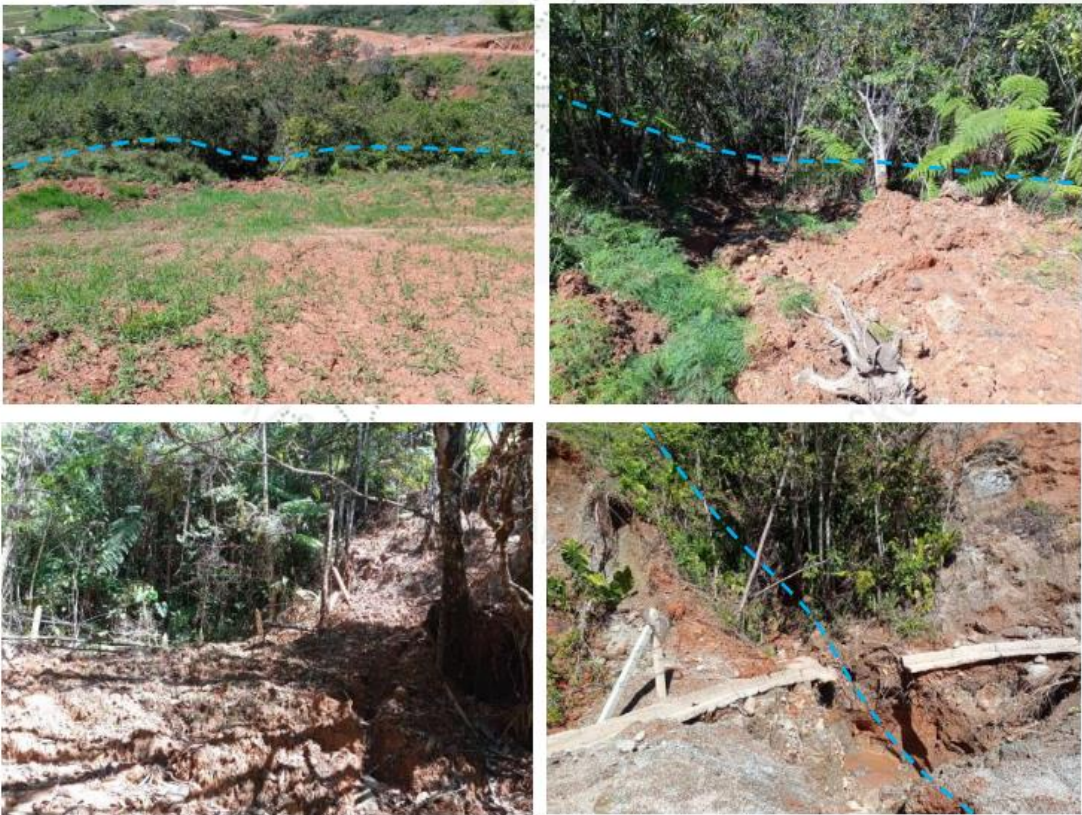
- El movimiento de tierras asociado se encuentra invadiendo la ronda de protección de dichas fuentes hídricas.
- El material suelto de los movimientos de tierras se encuentra dispuesto sobre las laderas y riberas de las quebradas, el cual por gravedad y aguas lluvias, es transportado hacia los cauces, causando sedimentación y obstrucción del paso del agua.

Foto 5. Invasión de ronda hídrica y sedimentación de los afluentes A y B. Fuente: Cornare, 2024.

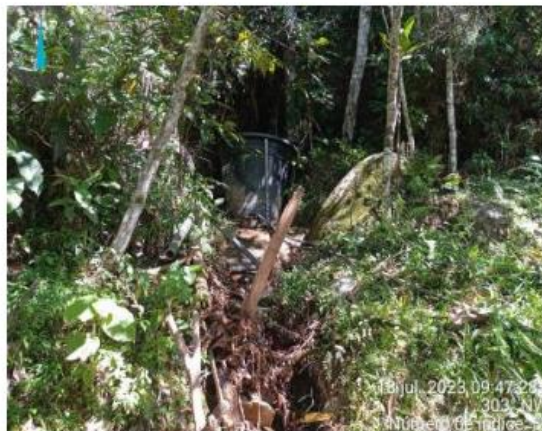
Adicional a ello, según lo indicado por la Alcaldía del Municipio de San Roque, se está realizando la toma de agua a través de la ubicación de un tanque sin contar con permiso de concesión de aguas.

Este es usado para la realización de las actividades de construcción. Ello podría afectar el consumo de las viviendas que se encuentran aguas abajo.

Foto 6. Instalación de tanque sin permiso de conceción de aguas. Fuente: Alcaldía del Municipio de San Roque, 2023.

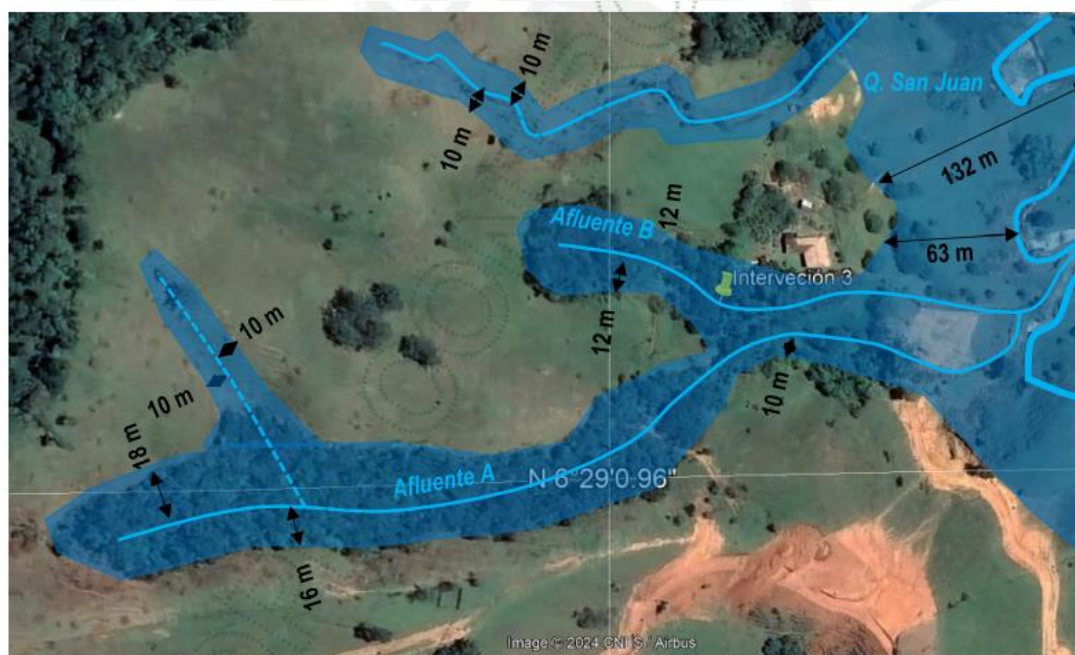
En la siguiente figura se presenta la ronda hídrica para los Afluentes A y B.

El Afluente A cuenta particularmente con una zona de protección que oscila entre 10 – 18 m y el Afluente B, presenta una zona de protección de 12 m en ambas márgenes. (Es importante resaltar que el municipio según su Plan de Ordenamiento Territorial puede ser más restrictivo con esta zona de protección).

Figura 6. Ronda hídrica de los Afluentes A y B y otras fuentes cercanas. Fuente: Cornare, 2024.
