Expediente: **056600343319 SCQ-134-0141-2024**  
Radicado: **RE-00611-2024**  
Sede: **REGIONAL BOSQUES**  
Dependencia: **DIRECCIÓN REGIONAL BOSQUES**  
Tipo Documental: **RESOLUCIONES**  
Fecha: **22/02/2024** Hora: **16:07:12** Folios: **9**

### POR MEDIO DE LA CUAL SE IMPONE UNA MEDIDA PREVENTIVA Y SE INICIA UN PROCEDIMIENTO ADMINISTRATIVO SANCIONATORIO DE CARÁCTER AMBIENTAL

Que en atención a la queja en mención se realizó visita el día 31 de enero de 2024, al predio denominado “El Recuerdo”, identificado con PK\_PREDIO: **6602001000001200019** y FMI: **018-90839** y al predio con coordenadas geográficas **-75°1'45.12" W, 6°0'27.19" N**, predio denominado “Patio Bonito”, identificado con PK\_PREDIO: **6602001000001200129** y FMI: **0060856**; ambos ubicados en la vereda La Tebaida, municipio de San Luis, Antioquia; de la cual se generó Informe Técnico de Queja con radicado N° **IT-00780-2024 del 16 de febrero de 2024**.

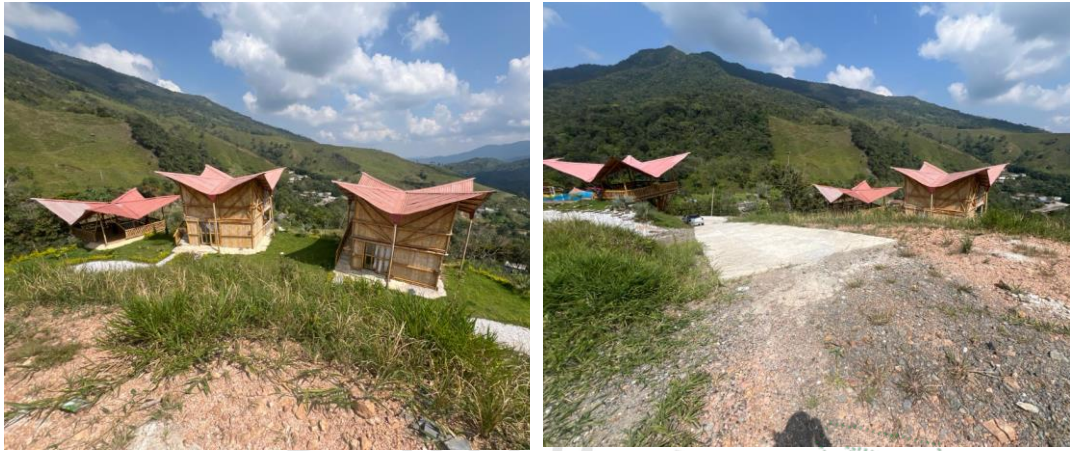
- Al iniciar el recorrido sobre la zona de interés, se identificó la construcción de cinco (5) cabañas en guadua ya terminadas, las cuales tiene diferentes propietarios, toda vez que el señor Orlando Muñoz Martínez, identificado con cédula de ciudadanía No. 1.036.395.345, es quien compró el predio al señor Andrés Flórez Zapata, identificado con cédula de ciudadanía No. 98.636.736, con el propósito de ser loteado por el señor Muñoz y establecer allí unas cabañas en guadua donde se emplee para cada una la misma tipología en su arquitectura, dado que el proyecto se denomina "Glamping Bambú" (ver foto 1 y 2).

Foto 1 y 2. Cabañas del proyecto Glamping Bambú, ubicadas en el predio El Recuerdo, identificado con PK\_PREDIO 6602001000001200019 y FMI: 018-90839

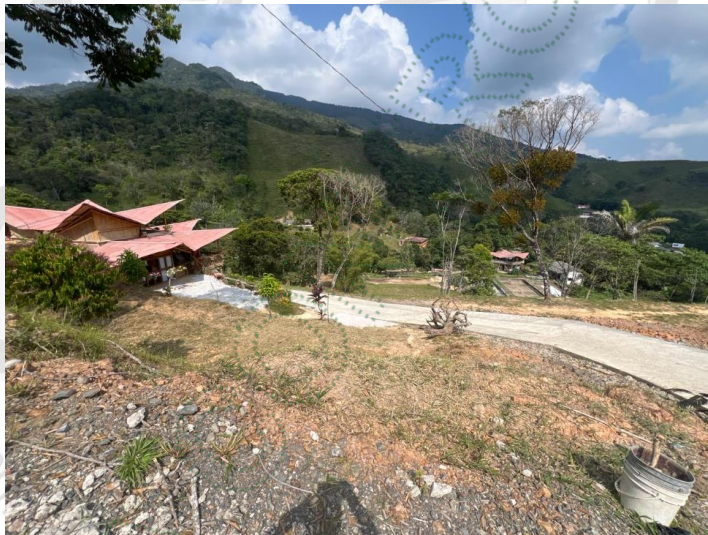
- Durante el recorrido se observó que en el sitio había dos lotes disponibles para la venta.
- Se evidenció también que para acceder a cada una de las cabañas el señor Orlando Muñoz, realizó la construcción de una placa huella en concreto (ver foto 3), las cuales en alguno de los tramos tiene cunetas y en otros no, no obstante, no se evidenció sobre este sitio procesos erosivos.

Foto 3. Placa huella de acceso a las cabañas, predio El Recuerdo, identificado con PK\_PREDIO 6602001000001200019 y FMI: 018-90839

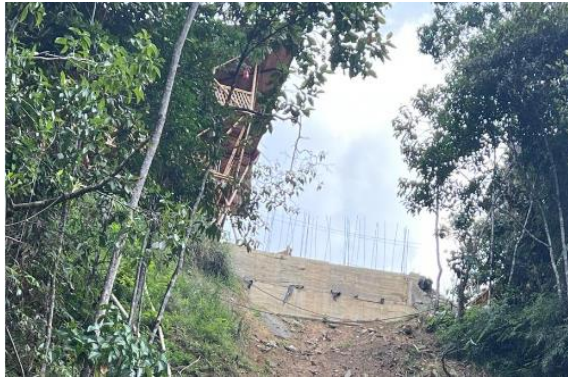
- Del mismo modo, se apreció que, en una de las cabañas, la cual es de propiedad del señor Fredy (sin más datos), sobre la parte trasera de esta, en las coordenadas  $-75^{\circ}1'35.78''$  W,  $6^{\circ}0'26.86''$  N, se identifica que esta se encuentra sobre el borde de un talud, al cual le están construyendo un muro de contención con una sección transversal de 3,5m por 0,10m y una altura desde la base de 8m (ver foto 4 y 5), dicho muro se construyó con el propósito de evitar un movimiento en masa, debido al peso de la estructura en guadua, toda vez que en días anteriores ya se había presentado un desprendimiento de la masa de suelo, lo que ha ocasionado la sedimentación de la fuente hídrica denominada "La Alemania" cuyas coordenadas son  $-75^{\circ}1'35.85''$  W,  $6^{\circ}0'28''$  N.

Foto 4. Muro de contención, vista tomada desde la quebrada La Alemania

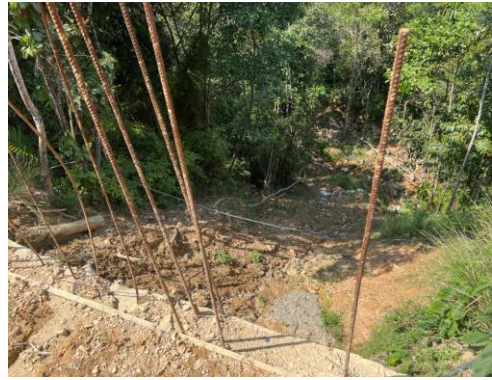
Foto 5. Muro de contención, vista tomada desde la Cabaña del señor Fredy

- De acuerdo con lo anterior, el talud tiene una altura de 18m desde la corona hasta el nivel del suelo por donde pasa la fuente hídrica denominada “La Alemania” cuyas coordenadas son -75°1'35.85" W, 6°0'28" N, dicho talud presenta erosión laminar lo que ha generado sedimentación de la fuente hídrica, además, se observa sobre su cauce residuos de material vegetal (ver foto 6, 7, 8 y 9), la fuente hídrica la Alemania tributa a la quebrada La Tebaida.

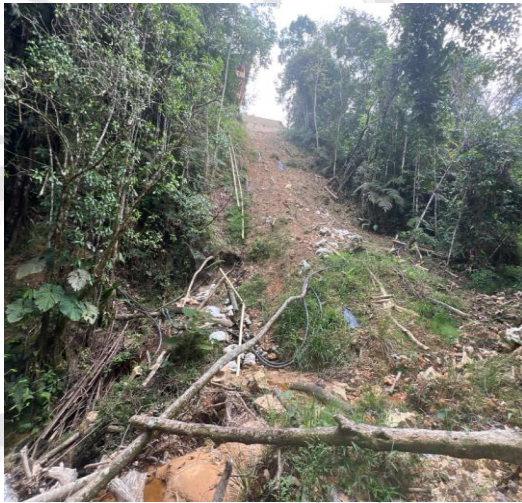
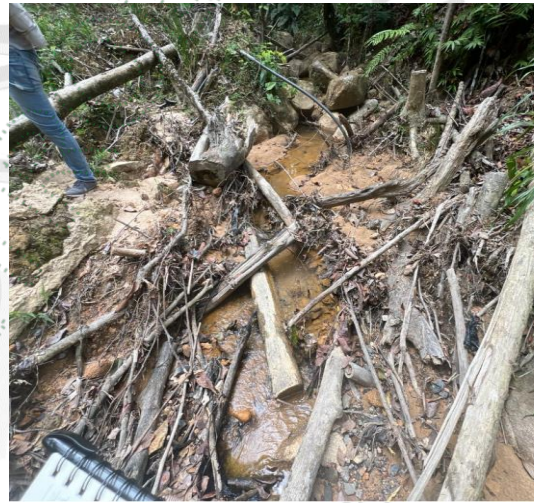
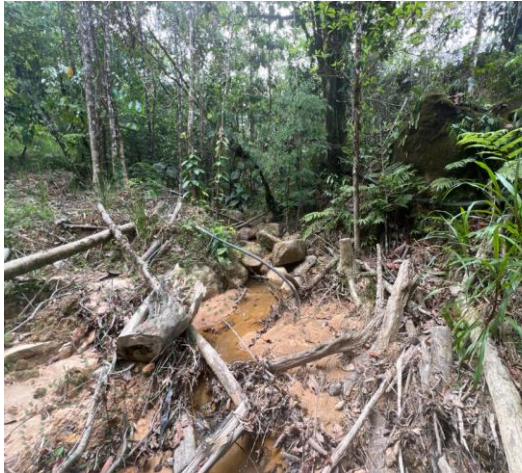
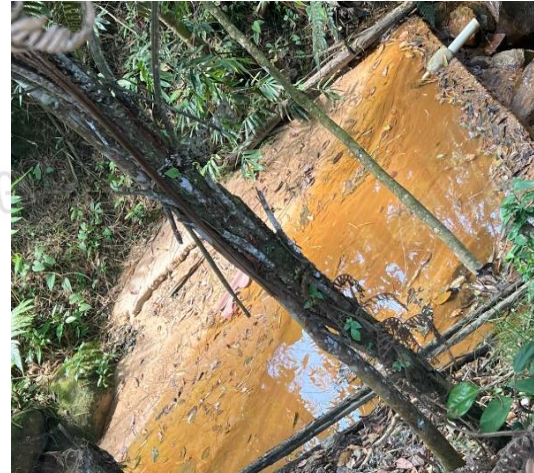
Foto 7, 8, 9 y 10. Estado de la fuente hídrica La Alemania sobre el sitio con Coordenadas-75°1'35.85" W, 6°0'28" N

- Se apreció que una de las cabañas, la cual es de propiedad del señor Fredy (sin más datos), sobre la parte trasera de esta, en las coordenadas -75°1'35.78" W, 6°0'26.86" N, se evidencia la construcción de un muro de contención con una sección transversal de 3,5m por 0,10m y una altura desde la base de 8m, construido con el fin de evitar un movimiento en masa, debido al peso de la estructura en guadua, no obstante, se apreció sobre una cara del muro existe un talud de 18m de altura desde la corona hasta el nivel del suelo por donde pasa la fuente hídrica denominada “La Alemania”, dicho talud se encuentra con erosión laminar, lo que ha generado sedimentación de la mencionada fuente hídrica, además, de que tiene sobre su cauce residuos de material vegetal.

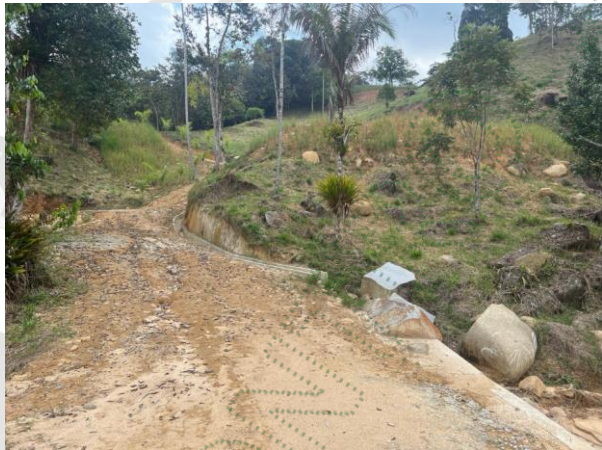
- En el sitio con coordenadas geográficas -75°1'45.12" W, 6°0'27.19" N, en la vereda La Tebaida del municipio de San Luis, se apertura una vía de acceso a unos lotes, sobre el predio denominado "Patio Bonito", identificado con PK\_PREDIO 6602001000001200129 y FMI: 0060856, de propiedad de la señora Luz Mila Sierra Sánchez, identificada con cédula de ciudadanía No. 21.544.789 (según base de datos catastrales de Cornare), dicha vía tiene una longitud aproximada de 500m, con obras de drenaje para la evacuación de aguas lluvias las cuales no han sido suficientes, dado que se identificó que la fuente hídrica que pasa por el lugar ubicada en las coordenadas -75°1'45.39" W, 6°0'27.06" N, denominada "La Alemania" se encontraba sedimentada (ver imagen 3 y foto 12).

Foto 12. Sección de vía del proyecto nuevo, sobre el predio Patio Bonito PK\_PREDIO 6602001000001200129 y FMI: 0060856

- La fuente hídrica denominada la “Alemania”, se encuentra sedimentada sobre un tramo de 200m aproximadamente, entre las coordenadas -75°01'45.4" W, 6°0'27.1" N, hasta el punto -75°01'35.71" W, 6°0'28.52" N, dicha fuente tributa a la quebrada La Tebaida.

**ARTÍCULO PRIMERO: IMPONER MEDIDA PREVENTIVA DE SUSPENSIÓN INMEDIATA** de las actividades de **MOVIMIENTOS DE TIERRA** y **CONTAMINACIÓN DEL RECURSO HÍDRICO**, las cuales se vienen realizando en el predio con coordenadas geográficas **-75°1'45.12" W, 6°0'27.19" N**, denominado "Patio Bonito", identificado con PK\_PREDIO: **6602001000001200129** y FMI: **0060856**, localizado en la vereda La Tebaida del municipio de San Luis, Antioquia, situación evidenciada el día 31 de enero de 2024, por el personal técnico de Cornare en la Visita Técnica de Queja; esta medida se impone a la **CONSTRUCTORA E INMOBILIARIA PERLA VERDE S.A.S.**, identificada con el NIT: **901487483-2** y representada legalmente por el señor **NELSON ALEXANDER GARCÍA GÓMEZ**, identificado con cédula de ciudadanía N° **71.387.167**, la medida se fundamenta en el incumplimiento del **artículo 2.2.1.1.18.1 del Decreto 1076 de 2015**.

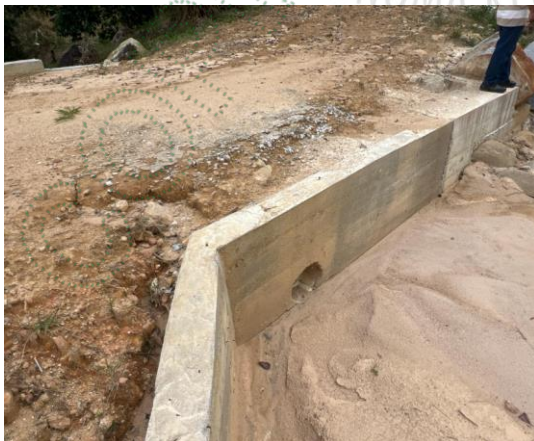
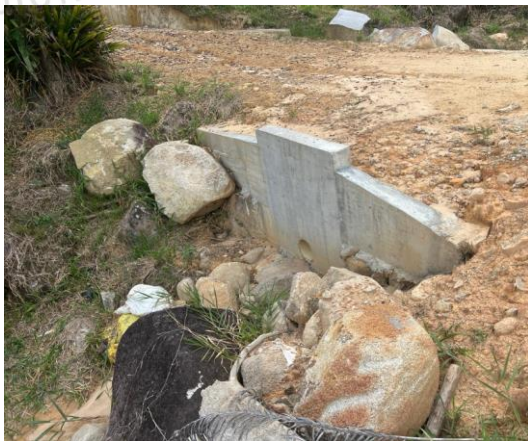
- Seguidamente, se apreció una obra hidráulica transversal sobre la mencionada fuente, la cual tiene una tubería de PVC de 8in, dicha obra se encuentra en las coordenadas geográficas  $-75^{\circ} 1' 45,39'' W$ ,  $6^{\circ} 0' 27,060'' N$ , con el objetivo de continuar el paso de la vía, (ver foto 13 y 14), en este mismo sitio se identificó lodo con características de suelo areno limoso y por allí no se evidenció correr flujo de agua.

Foto 13 y 14. Obra de ocupación de cauce sobre la quebrada la Alemania, en las coordenadas  $-75^{\circ} 1' 45,39'' W$ ,  $6^{\circ} 0' 27,060'' N$
