Expediente: **057560230681**
Radicado: **AU-02196-2024**
Sede: **REGIONAL BOSQUES**
Dependencia: **DIRECCIÓN REGIONAL BOSQUES**
Tipo Documental: **AUTOS**
Fecha: **04/07/2024** Hora: **11:21:23** Folios: **8**

AUTO N°

POR MEDIO DEL CUAL SE INICIA UN TRÁMITE DE DECLARATORIA DE CADUCIDAD DE UNA CONCESIÓN DE AGUAS

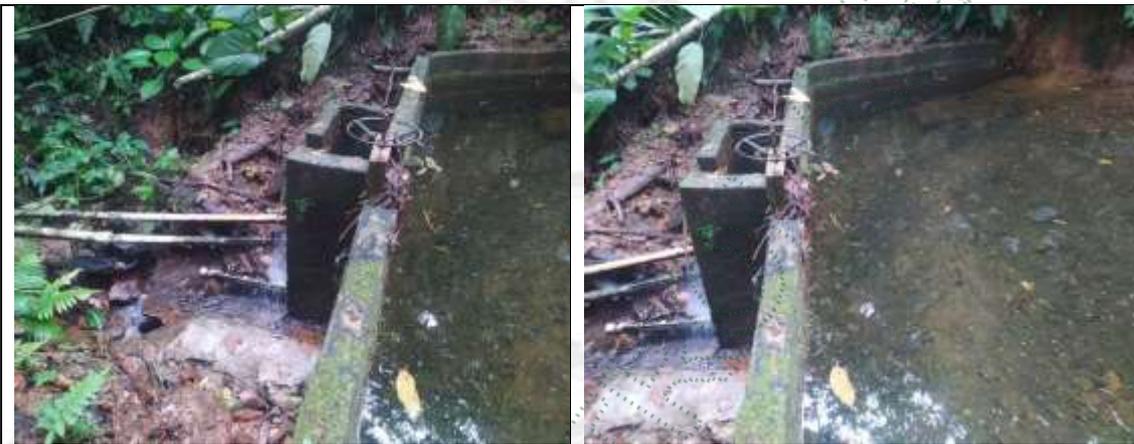
- Posteriormente, se realizó la visita al sitio de captación de los **predios 1 al 5** en la fuente hídrica "El Caturral", (**Figuras 1 y 2**), localizado en la coordenada geográfica 74°49'54.7" W, 5°55'26.9" N y Z: 422msnm, encontrándose que tiene cobertura boscosa en buen estado de conservación. La captación del recurso hídrico se realiza mediante una obra transversal tipo presa de 8 metros de largo en concreto, de 25 centímetros de espesor en la pared, y aproximadamente unos 2 metros de altura, donde se capta el agua por medio de una tubería de PVC de 3" para los **predios 1, 2, 3 y 5**; desde la misma obra sale otra tubería de 2 pulgadas para abastecer el **predio 4**. Para los **predios 1, 2, 3 y 5** no se cuenta con tanque de almacenamiento, el recurso es conducido por una manguera principal, de la cual se va conectando cada sitio.

- El recurso hídrico para el desarrollo de las actividades que se desarrollan en los **predios 1 al 5**, es captado de la corriente "El Caturral" en la coordenada geográfica 74°49'54.7" W, 5°55'26.9" N y Z: 422msnm, de los cuales cuentan con permiso de concesión de aguas los **predios 1 y 4**, otorgados mediante las Resoluciones **RE-02328-2021 del 15 de abril de 2021** (expediente **057560237958**) y **RE-00721 del 17 de febrero de 2022** (expediente **055910239526**), sucesivamente. Por ende, los **predios 2, 3 y 5** hacen uso del recurso sin contar con el respectivo permiso.

Figuras 1 y 2. Obra de captación en la Q. Catural de los predios 1 al 5.

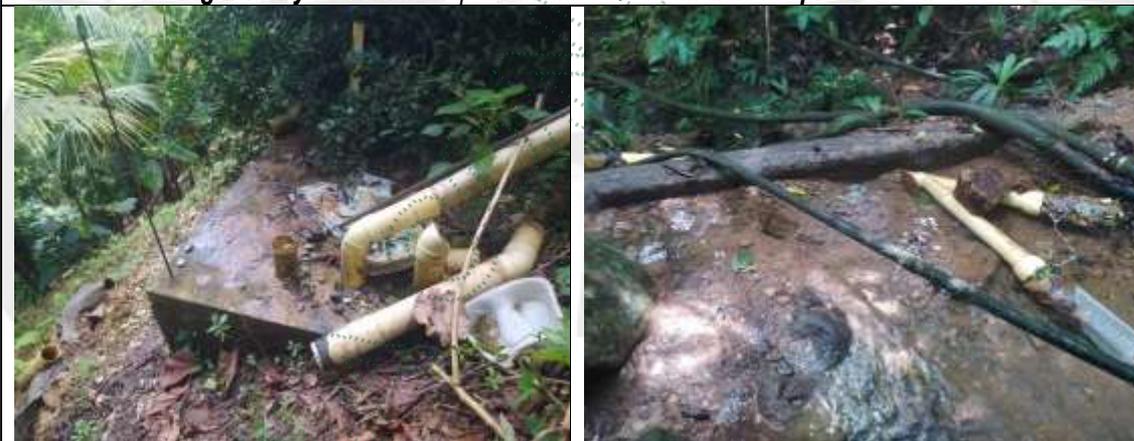
- La **Vivienda Y Restaurante** de la señora Flor Alba Cardona Jiménez (**predio 5**) cuenta un tanque séptico en mampostería de medidas aproximadas 3.0m X 1.3m X 1.5m (largo, ancho y profundo), (**Figura 3**), ubicado en la coordenada 74°50'12.1" W - 5°55'18.5" N - 390 msnm. Luego de verificadas las bases de datos y aplicativos corporativos no se apreció permiso de vertimientos o concesión de aguas en beneficio del lugar.

- En el punto con coordenada geográfica 74°50'6.3" W - 5°55'11.7" N - 405 msnm se encuentra la bocatoma del **predio 6**, esta consiste en una obra transversal tipo presa de 3 metros de largo en concreto, de 30 centímetros de espesor en la pared, y aproximadamente unos 80 centímetros de altura, donde se capta el agua por medio de 2 tuberías de PVC de 4", (**Figuras 4 , 5 y 6**), luego la conducen hasta un tanque de almacenamiento en mampostería de medidas aproximadas 6.0m X 3m X 1.3m (largo, ancho y profundo), de ahí se conecta una tubería de conducción del agua hacia el predio, donde se cuenta con servicios de restaurante y hospedaje (**Hotel El Cóndor**). Por otra parte, de la misma red de distribución se conectan las viviendas de sus hijos Camilo Franco Cardona, Juliana Franco Cardona y Cristian Franco Cardona, cada uno de ellos tiene su grupo familiar y vivienda independiente.

- Las aguas residuales provenientes del **predio 5** son tratadas por un tanque séptico construido en mampostería, ubicado en la coordenada 74°50'12.1" W - 5°55'18.5" N - 390 msnm, cuya descarga se realiza sin contar con el respectivo permiso de la Autoridad ambiental.

Figura 3. Tanque séptico del predio 5.

Figura 4. Bocotoma del predio 6.

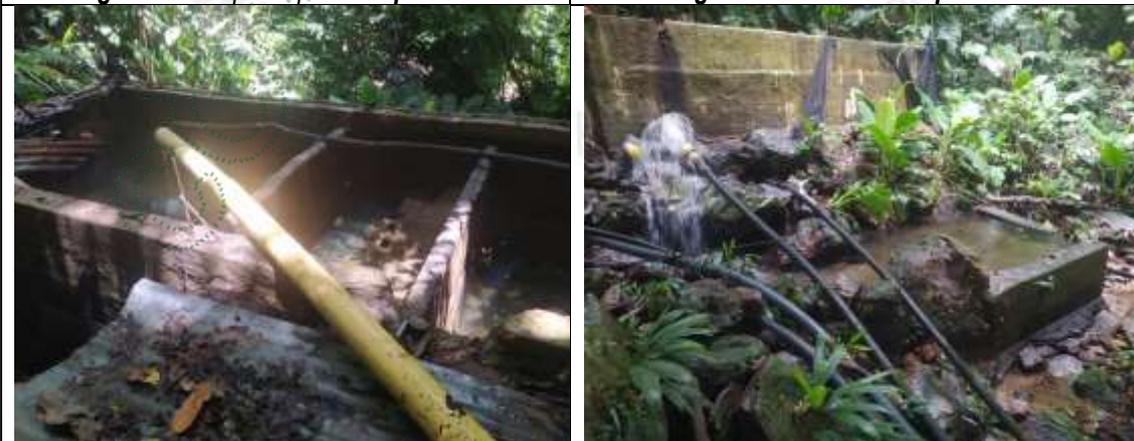
- La captación de agua del **predio 6** está ubicada en la coordenada geográfica 74°50'6.3" W - 5°55'11.7" N - 405 msnm, donde se deriva el recurso para el sitio para prestar los servicios de restaurante, hotel y lavado de vehículos.

- De la misma red de distribución del **predio 6** se conectan las viviendas de los hijos de la señora María Engracia Cardona Jiménez, los señores Camilo Franco Cardona, Juliana Franco Cardona y Cristian Franco Cardona, cada uno de ellos tiene su grupo familiar y vivienda independiente.

Figura 5 y 6. Tanque de almacenamiento del predio 6.

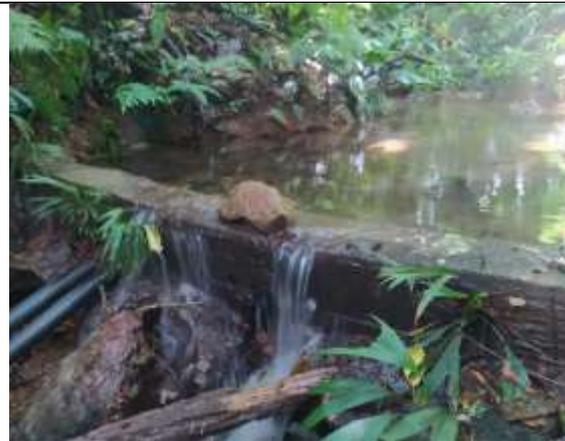
- En el punto con coordenada geográfica 74°50'5.3" W - 5°55'11.6" N - 405 msnm se localiza la bocatoma del **predio 7**, que corresponde a una presa artesanal para derivación de aguas hecha en materiales de construcción adobe y concreto, las medidas de esta son de 3 metros de largo por 0.50 metros de alto y espesor de la pared 0.25 metros, en la cual se dispone de 2 tubos de 3 pulgadas incrustados en la pared de la presa a 0.30 metros del borde superior de la pared, estas dos tuberías llegan a un tanque de abastecimiento y desarenador, el cual tiene las siguientes medidas, 3.5 metros de largo por 1.3 metros de ancho y 1.20 metros de alto, (**Figuras 7, 8 y 9**).

- La bocatoma del **predio 7** está localizada en la coordenada geográfica 74°50'5.3" W - 5°55'11.6" N - 405 msnm, donde se deriva el recurso para el lavado de vehículos y uso doméstico. De esta misma red de distribución se conectan las viviendas de los hijos del señor Domingo Toro, los señores Diana Mabel toro Cardona y Henry Toro Cardona, cada uno de ellos tiene su grupo familiar y vivienda independiente.

Figura 7. Bocatoma del predio 7.

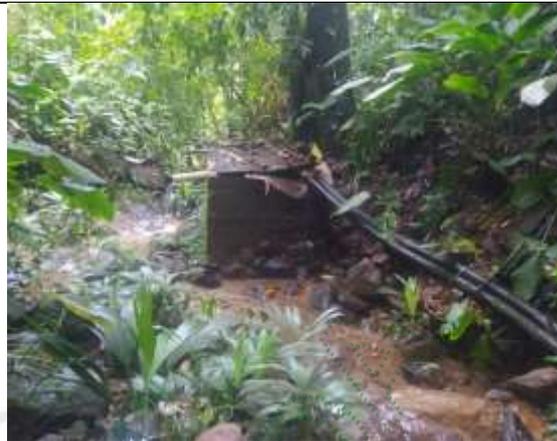
- Mediante correspondencia recibida con radicado No. **CE-01054-2024 del 22 de enero de 2024**, el señor Domingo Toro Cano informa que ajustó la obra de captación y control a los diseños entregados por la Corporación. Sin embargo, al verificar la estructura implementada en el sitio esta no corresponde a los diseños en mampostería remitidos por Cornare, ya que no cumple con las medidas, diámetro del orificio y altura sobre el orificio, (**Figuras 8 y 9**).

- Mediante correspondencia recibida con radicado No. **CE-01054-2024 del 22 de enero de 2024**, el señor Domingo Toro Cano informa que ajustó la obra de captación y control a los diseños entregados por la Corporación. Sin embargo, al verificar la estructura implementada en el sitio esta no corresponde a los diseños en mampostería remitidos por Cornare, ya que no cumple con las medidas, diámetro del orificio y altura sobre el orificio.

Figura 8. Tanque de abastecimiento y desarenador del predio 7.

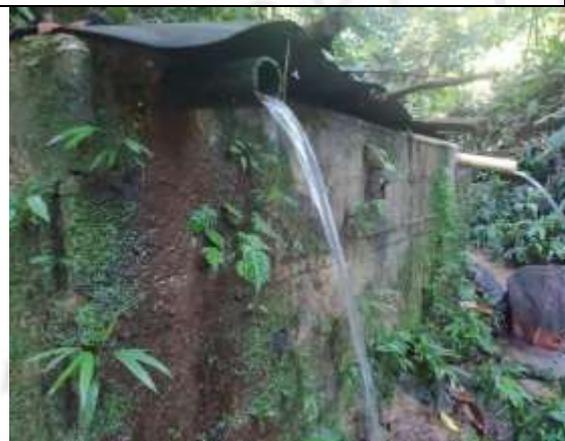
Figura 9. Tanque de abastecimiento y desarenador del predio 7.

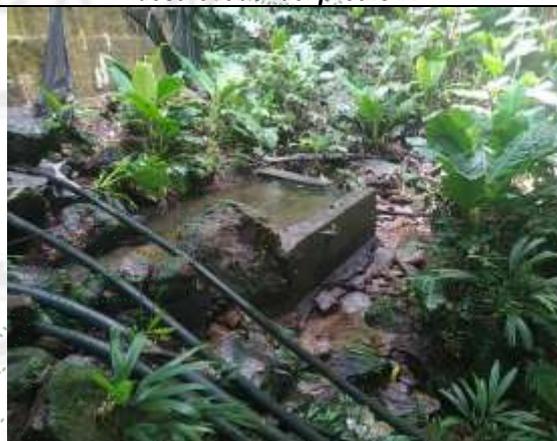
- En la coordenada geográfica 74°50'6.7” W - 5°55'11.8” N - 405 msnm se ubica la obra de captación del **predio 8 Villa Soraya**, de la cual se deriva el recurso hasta el tanque de almacenamiento y posteriormente se distribuye para la vivienda del señor Jorge Sampedro, la cual es una finca de veraneo, (**Figuras 10 y 11**). Consultando las bases de datos

- El recurso hídrico para el funcionamiento del **predio 8** es captado en el punto 74°50'6.7" W - 5°55'11.8" N - 405 msnm, sin contar con el respectivo permiso de la Autoridad ambiental, ya que se contaba con permiso otorgado mediante la Resolución No. 0008 del 31 de enero del 2007, con un tiempo de vigencia de 5 años hasta el 31 de diciembre del año 2012, expediente **290211036**.

Figura 10. Obra de captación del predio 8.

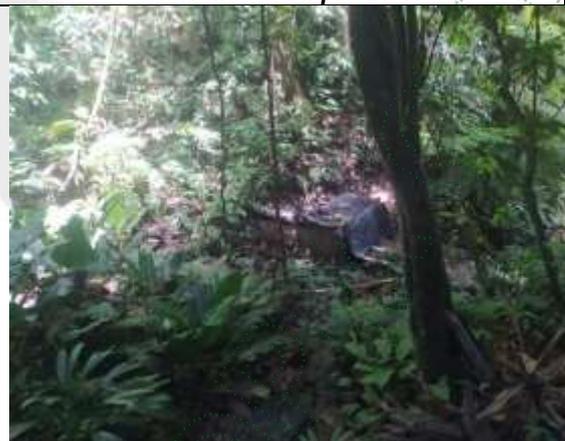
Figura 11. Tanque de almacenamiento de agua predio 8.
