Expediente: 054003344033 054000539148 054000504075  
Radicado: AU-02543-2024  
Sede: SANTUARIO  
Dependencia: Grupo Recurso Hídrico  
Tipo Documental: AUTOS  
Fecha: 26/07/2024 Hora: 12:29:27 Folios: 7 Sancionatorio: 00054-2024

**POR MEDIO DEL CUAL SE INICIA UN PROCEDIMIENTO ADMINISTRATIVO  
SANCIONATORIO DE CARÁCTER AMBIENTAL**

**LA JEFE DE LA OFICINA JURIDICA DE LA CORPORACIÓN AUTONOMA REGIONAL DE  
LAS CUENCAS DE LOS RIOS NEGRO Y NARE, "CORNARE",**

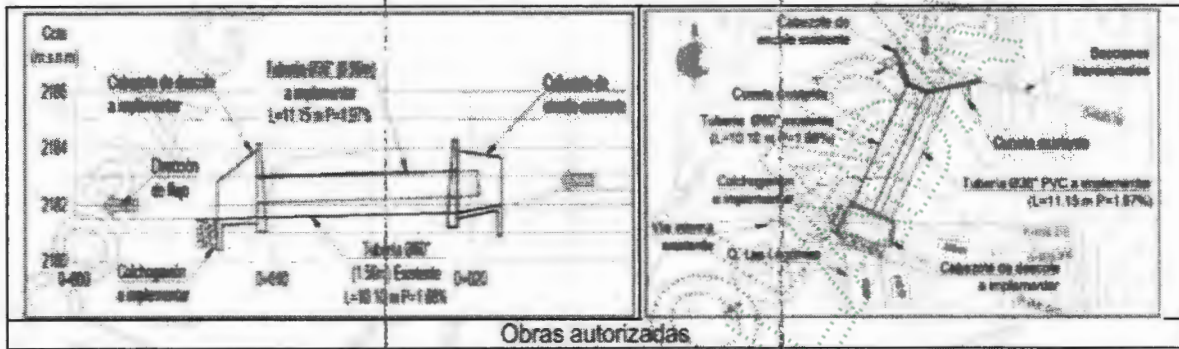
### Obras Autorizadas:

- Dos tuberías paralelas una existente de 60" y una a implementar de 36" , motivado a que la obra hidráulica implementada de 60" no cuenta con la capacidad hidráulica para garantizar el paso de caudal para un periodo de retorno de 100 años de la Fuente Las Lágrimas.

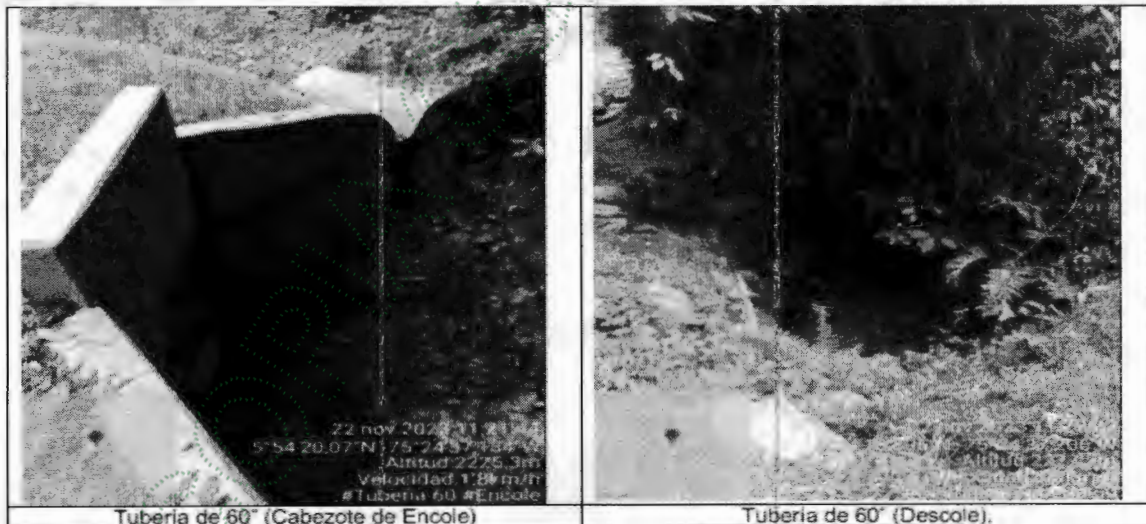
### Obra observada en visita:

- Una Tubería de 60" de PVC, con una longitud, 9.30 metros localizada en las coordenadas 5°54'20.172" N; 75°24'36.87" W; Z: 2213.4, con un cabezote de encole y sin ninguna obra de descole, ni la presencia de un colchogavión como obra antisocavación, según permiso otorgado.

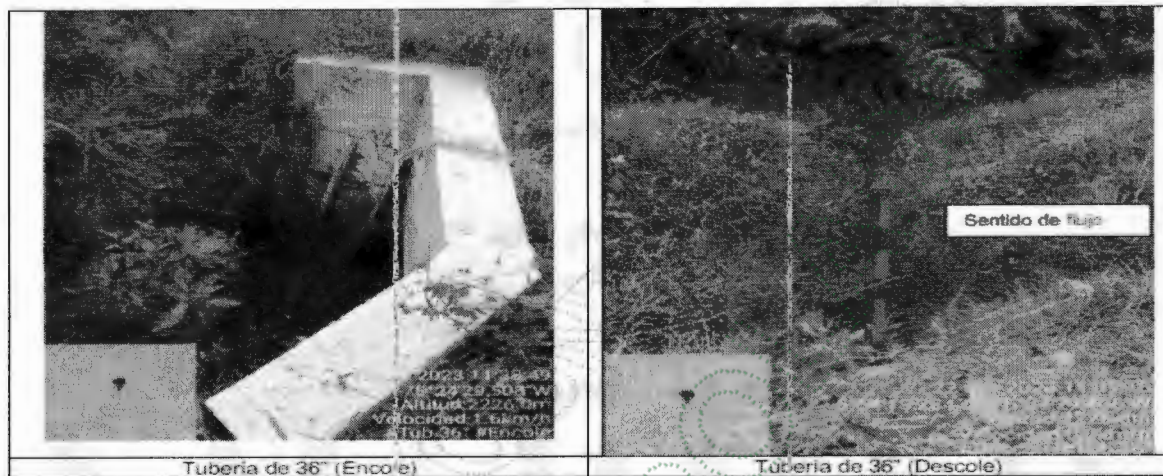
1. Un cruce de vía con tubería de 36" de PVC, con una de longitud de 9.0 metros, localizada en las coordenadas 5°54'19.578" N; 75°24'29.346" W; Z: 2231.3, con un cabezote de encole y sin ninguna obra de descole, según se pudo observar está recién construida, ya que alrededor existe presencia de formaletas y otras herramientas y materiales de construcción. Según lo consultado en las bases de datos de la Corporación esta obra no cuenta con permiso de ocupación de cauce otorgado.

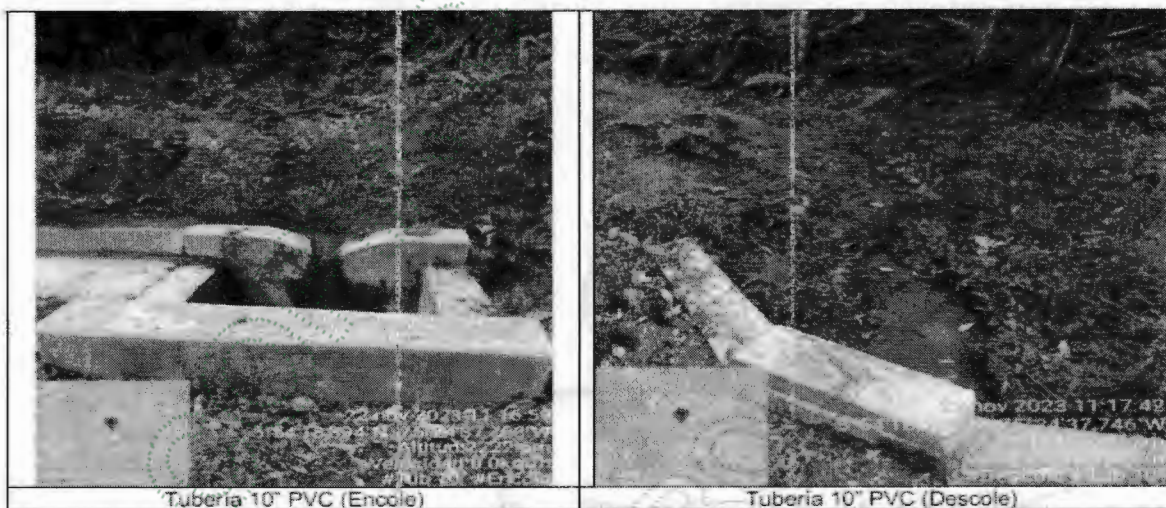
2. Un cruce de vía con tubería de 10" de PVC, con una de longitud de 7.50 metros, localizada en las coordenadas 5°54'19.68" N; 75°24'37.452" W; Z: 2232.3, con un cabezote de encole y como obra de descole una caja en concreto. Según lo consultado en las bases de datos de la Corporación esta obra no cuenta con permiso de ocupación de cauce otorgado

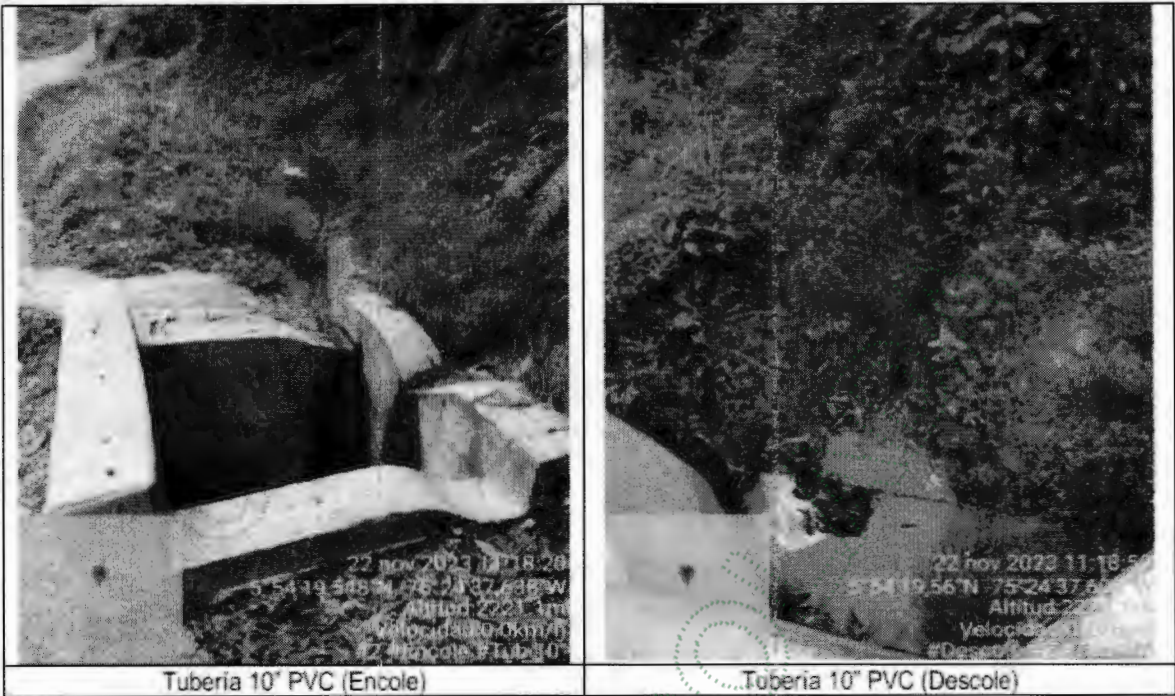
3. Un cruce de vía con tubería de 10" de PVC, con una de longitud de 13 metros, localizada en las coordenadas 5°54'18.9" N; 75°24'37.59" W; Z: 2230.7, con un cabezote de encole y como obra de descole una caja en concreto. Según lo

consultado en las bases de datos de la Corporación esta obra no cuenta con permiso de ocupación de cauce otorgado.

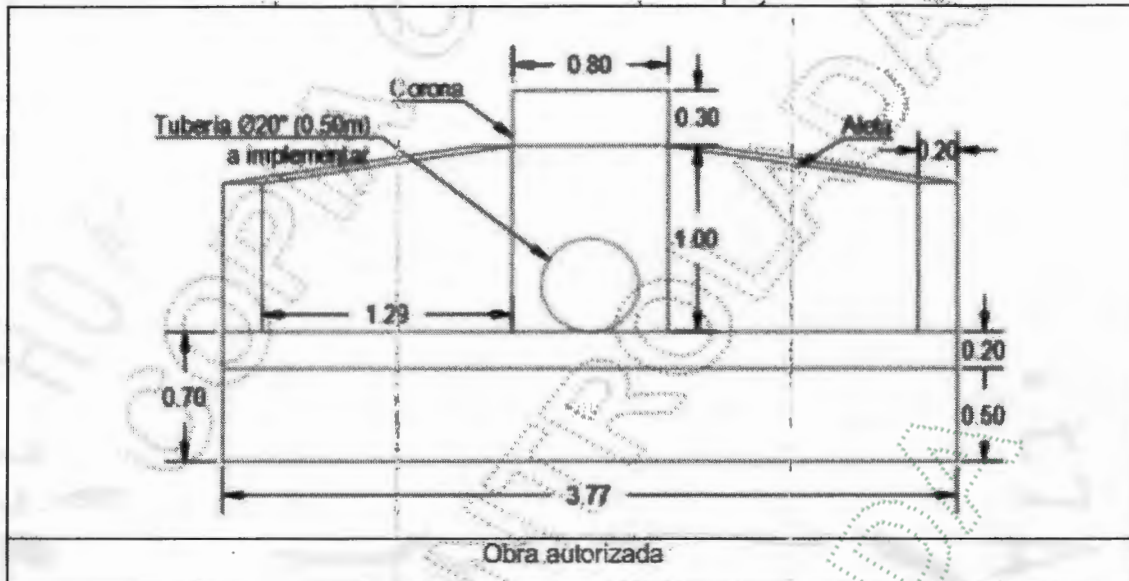
**Obras Autorizadas:**

- Obra de cruce en tubería de 20", para un acceso de vía vehicular para el proyecto
