Expediente: **055910343911 SCQ-134-1019-2024**

POR MEDIO DE LA CUAL SE ADOPTAN UNAS DETERMINACIONES

Que en atención a la queja ambiental especificada en el acápite anterior, Cornare realizó visita técnica el día 04 de junio de 2024, actuación que generó el Informe Técnico de Queja con radicado N° **IT-03676-2024 del 19 de junio de 2024**, donde se observó y concluyó lo siguiente:

El día 04 de junio del 2024, se realizó visita técnica al sitio ubicado sobre la coordenada geográfica $-74^{\circ}40'57.65''$ W, $5^{\circ}54'8.01''$ N, en la Autopista Medellín Bogotá en el PR 119+600, con el objetivo de dar atención a la situación descrita en las solicitudes allegadas a la Corporación mediante las correspondencias externas No. CE-08067-2024 y CE-08483-2024, de las cuales se generó queja ambiental con radicado No. SCQ-134-1019-2024 del 29 de mayo del 2024, durante el recorrido se apreció las siguientes situaciones:

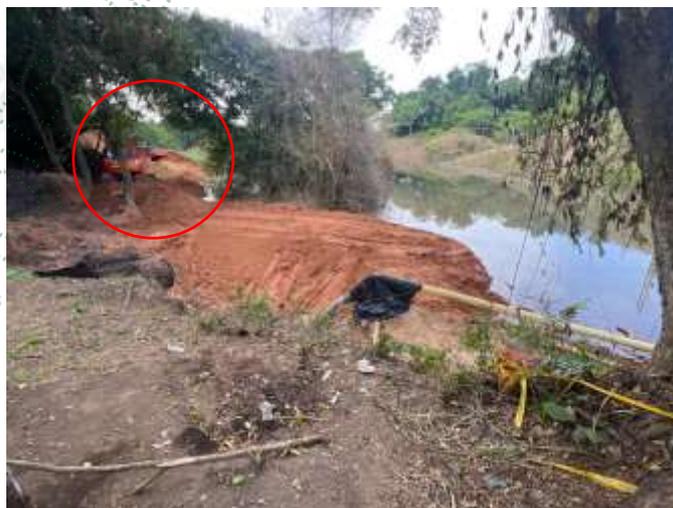
3.1. Al iniciar el recorrido, se evidenció la actividad de dos (2) retroexcavadoras tipo oruga, que se encontraban realizando actividades de movimientos de tierras, supervisadas por equipo técnico de la Alcaldía del municipio de Puerto Triunfo, con el objetivo de represar el agua de la quebrada denominada “Cañada Inés” (Ver imagen 1), y facilitar la inspección del encole de la obra hidráulica que pasa la vía de la Autopista Medellín Bogotá, sobre la coordenada geográfica $-74^{\circ}40'57,65''$ W, $5^{\circ}54'8,01''$ N, la cual en estos momentos se encuentra colapsada debido a la reducción de su capacidad hidráulica por acumulación de sedimentos (Ver fotos 1).

Foto 1. Retroexcavadoras y depósito de suelo sobre la quebrada “Cañada Inés”. Fuente Cornare 2024

- **SUSPENDER INMEDIATAMENTE** el movimiento de tierras en el punto especificado en la coordenada geográfica **-74°40'47.09” W, 5°54'6.07” N**, ubicado en el municipio de Puerto Triunfo, Antioquia, ya que está sedimentando una fuente hídrica contigua “Sin Nombre”, por la realización de una barrera de suelo movido “tipo jarillón”, dispuesto sobre la sección transversal del cauce de la fuente hídrica “Cañada Inés”, que se encuentra interrumpiendo el cauce de la mencionada quebrada.

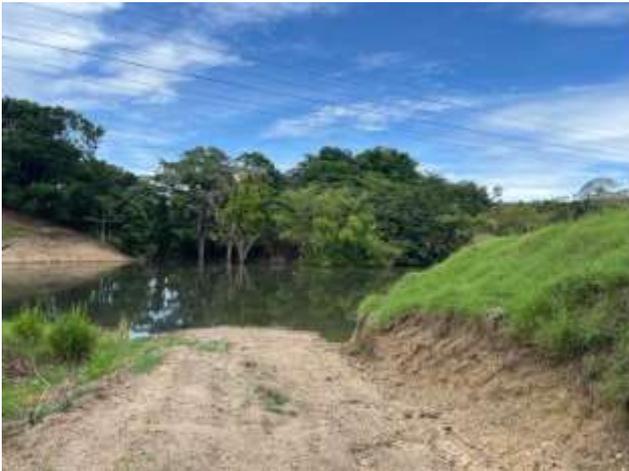
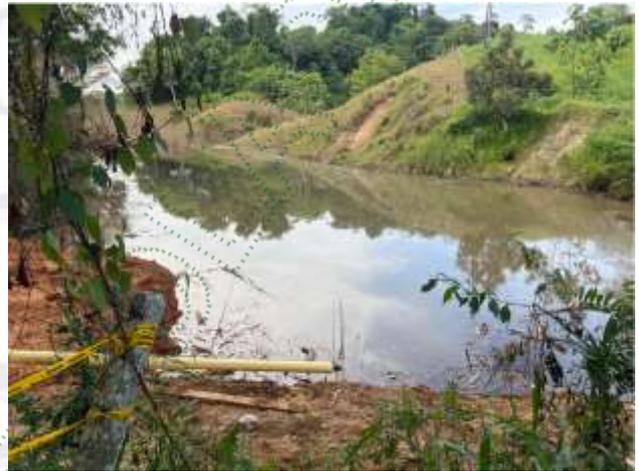
3.1. Siguiendo con el recorrido de la visita, se apreció que el cauce de la quebrada “Cañada Inés”, se encontraba interrumpido inundando los potreros de varias fincas, debido a la barrera de suelo movido “tipo jarillón” dispuesto sobre la sección transversal del cauce de la fuente hídrica, seguidamente, posterior a la barrera de suelo cerca de la estructura de la vía se evidenció una motobomba instalada por el equipo técnico del municipio de Puerto Triunfo, utilizada para evacuar el agua que se encontraba presente y poder despejar el encole de la obra hidráulica y así realizar un diagnóstico al detalle de la situación que allí se presenta, pero en ese momento no se lograba apreciar el encole de la mencionada tubería (Ver foto 2, 3, 4 y 5).

Foto 2 y 3. Potreros de la Finca Santa Inés Inundados por represamiento de la quebrada “Cañada Inés”. Fuente: Cornare 2024.

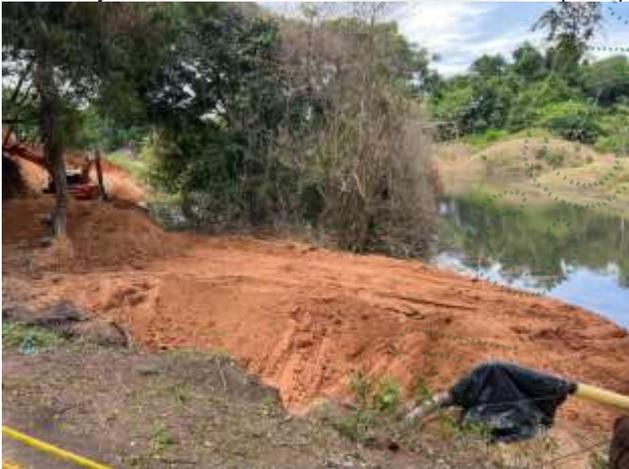
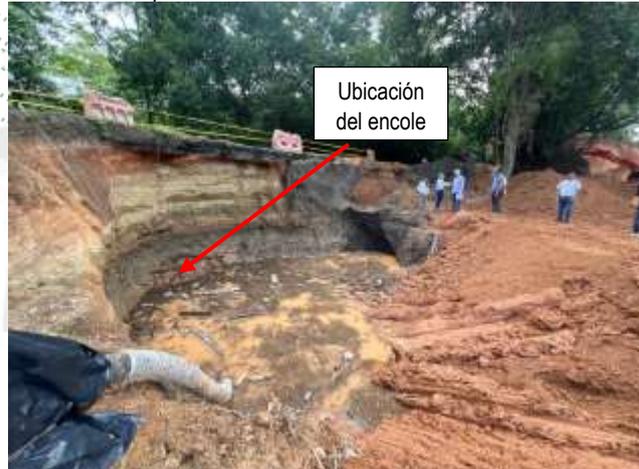
Foto 4 y 5. Jarillón provisional de contención de la quebrada “Cañada Inés”, ubicación de la motobomba y cara lateral de la estructura de la vía –Autopista Medellín Bogotá PR 119+600. Fuente: Cornare 2024.

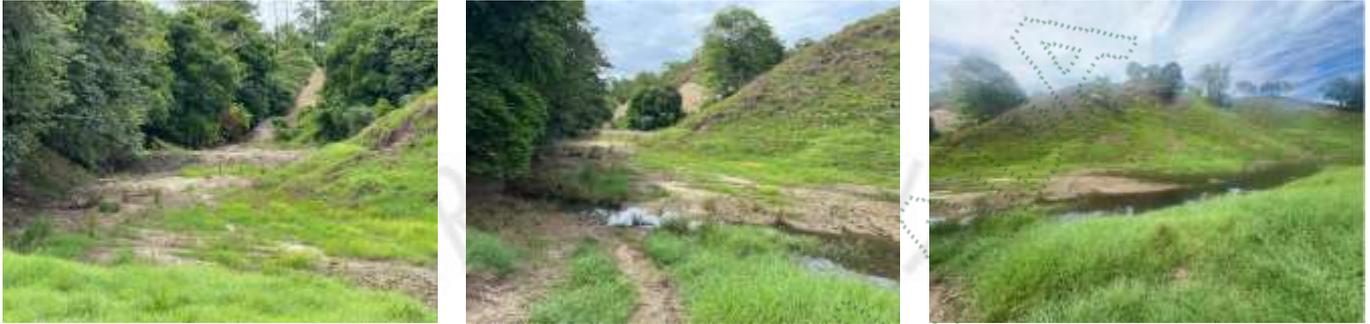
3.3. Seguidamente, se apreció que sobre el área de influencia donde se realizó el movimiento de tierras, cerca al jarillón pasa una fuente hídrica “sin nombre” ubicada sobre la coordenada geográfica $-74^{\circ}40'47.09''$ W, $5^{\circ}54'6.07''$ N, que tributa a la quebrada denominada Cañada Inés, dicha corriente durante la visita técnica se observa con acumulación de sedimentos sobre el cauce de está permitiendo que estos sean arrastrados hasta la cañada Inés, fuente que posee una obra de ocupación de cauce transversal a la vía (ver fotos 6, 7 y 8).

Foto 6, 7 y 8. Área de influencia donde se realizó actividad de movimiento de tierras y sedimentación de fuente hídrica.
Fuente: Cornare 2024.

3.4. De acuerdo con lo anterior, estos sedimentos depositados sobre la quebrada “sin nombre” son arrastrados debido a la carencia de obras de contención que permitan la detención de los sedimentos que generan las actividades de movimientos de tierras, dichas obras debieron ser aprobadas dentro del Plan de Acción Ambiental aprobadas por el municipio de Puerto Triunfo, quienes otorgaron el permiso de movimiento de tierras.

3.5. Se puede establecer que los sedimentos generados por el movimiento de tierras, en periodo de alta precipitación, pueden ser arrastrados a través de la dinámica de las quebradas y por la poca pendiente del cuerpo de agua, podrían depositarse sobre el encole de la obra hidráulica de la vía, ocasionando acumulación de estos y reduciendo la capacidad hidráulica de esta.

- **IMPLEMENTAR** obras de control, mitigación, contención o retención de la tierra movida, que permitan que no se continúe generando arrastre de sedimentos sobre la fuente hídrica “sin nombre”, ubicada en la coordenada geográfica **-74°40'47.09” W, 5°54'6.07” N**, que tributa a quebrada denominada “Cañada Inés”, municipio de Puerto Triunfo, Antioquia.

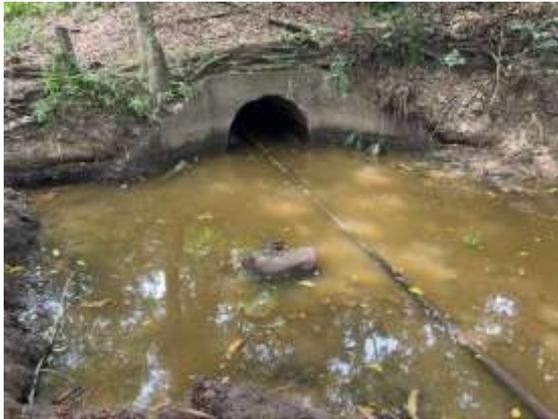
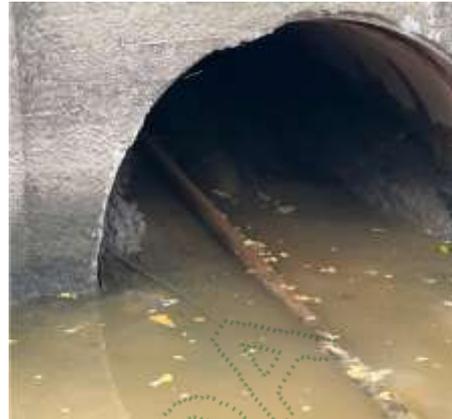
3.6. Sin embargo, se procedió a verificar el sitio donde se encuentra el descole de la mencionada obra hidráulica, ubicada en la coordenada geográfica $-74^{\circ}40'58,09''$ W, $5^{\circ}54'8,63''$ N, donde se observa que la tubería esta colmatada por la acumulación de residuos de tubería metálica oxidada, fresado de pavimento y acumulación de sedimentos, dichos residuos de material, se encuentran ocupando la mitad del diámetro de esta, situación que indica que, la mencionada tubería hidráulica requiere de mantenimiento.

3.7. En las siguientes fotografías se puede verificar el estado de la tubería hidráulica de 36”, en el descole, donde se aprecia el deterioro de esta, lo que podría ser otro factor aportante al taponamiento, aparte del fresado de pavimento y sedimentos que allí se encuentran.

Fotos 9 y 10. Descole de la obra hidráulica, ubicada sobre el PR 119+600. Fuente: Cornare 2024

4.3. La obra hidráulica, ubicada sobre el PR 119+600, luego de analizar las situaciones encontradas en el recorrido, se establece que el taponamiento de la tubería, se debe a la falta de mantenimiento de esta y el posible cumplimiento de su vida útil, además, el aporte de sedimentos que allí llegan debido a las actividades antrópicas ocasionadas por actividades de movimientos de tierras que se han presentado en la zona, esto se sustenta con las evidencias fotográficas tomadas en campo, donde se apreciaron residuos de material estéril, tal como fresado de pavimento, residuos de la misma tubería metálica que la conforma.

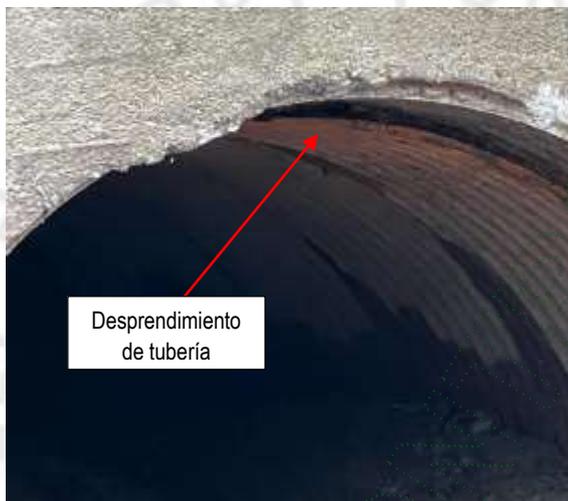
Foto 11. Desprendimiento de tubería metálica en el descole de la obra hidráulica. Fuente: Cornare 2024.

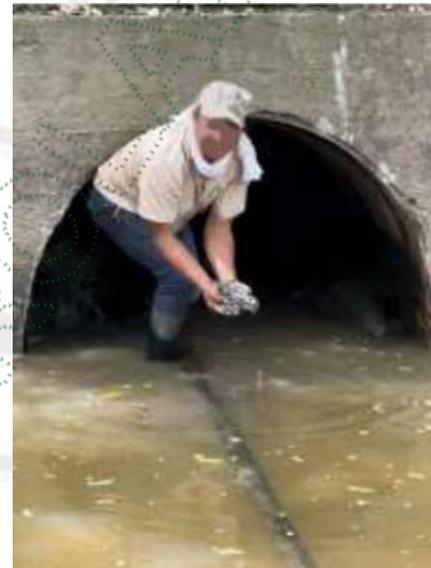
Foto 12. Material que se encuentra dentro de la obra hidráulica transversal que ocupa la mitad de su diámetro. Fuente: Cornare 2024

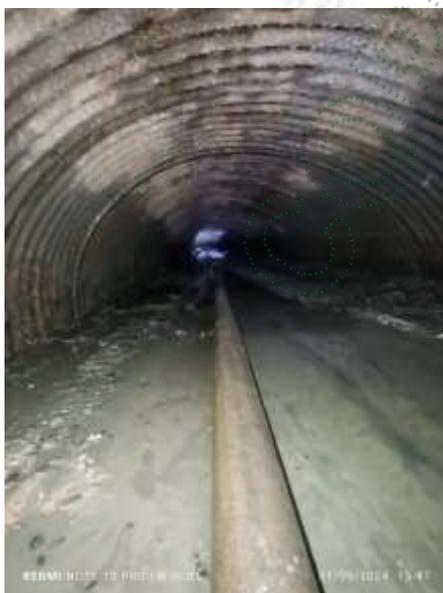
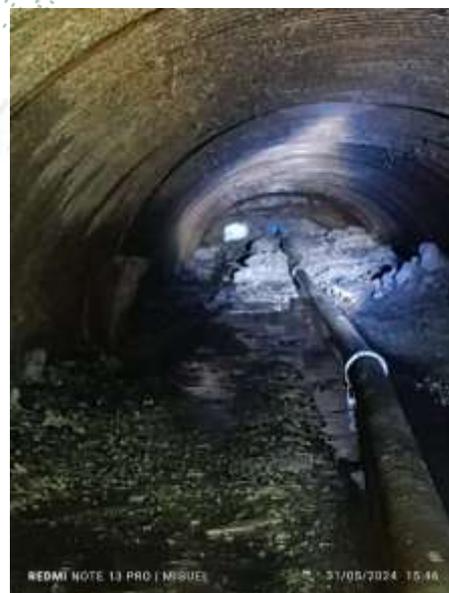
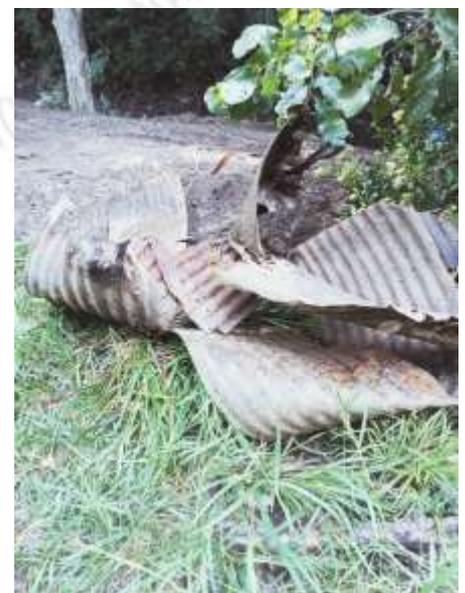
3.8. Las siguientes fotografías son aportadas por el Director de Planeación del municipio de Puerto Triunfo, quien ha estado al tanto de la situación presentada en el PR 119+600.

Fotos 13, 14 y 15. Fotografías aportadas por el municipio de Puerto Triunfo al interior de la tubería. Fuente: Cornare 2024.
