RESOLUCIÓN No.

“POR MEDIO DE LA CUAL SE IMPONE UNA MEDIDA PREVENTIVA Y SE ADOPTAN UNAS DETERMINACIONES”

Que el día 17 de junio del 2024, por parte del equipo técnico de la Corporación, se llevó a cabo visita en el predio, ubicado en la vereda Santiago, Municipio de Santo Domingo, coordenadas X: -75° 9'0'' Y: 6° 32'41'', generándose el informe técnico N° IT-03798-2024 del 24 de junio del 2024, en el cual se observó y concluyó lo siguiente:

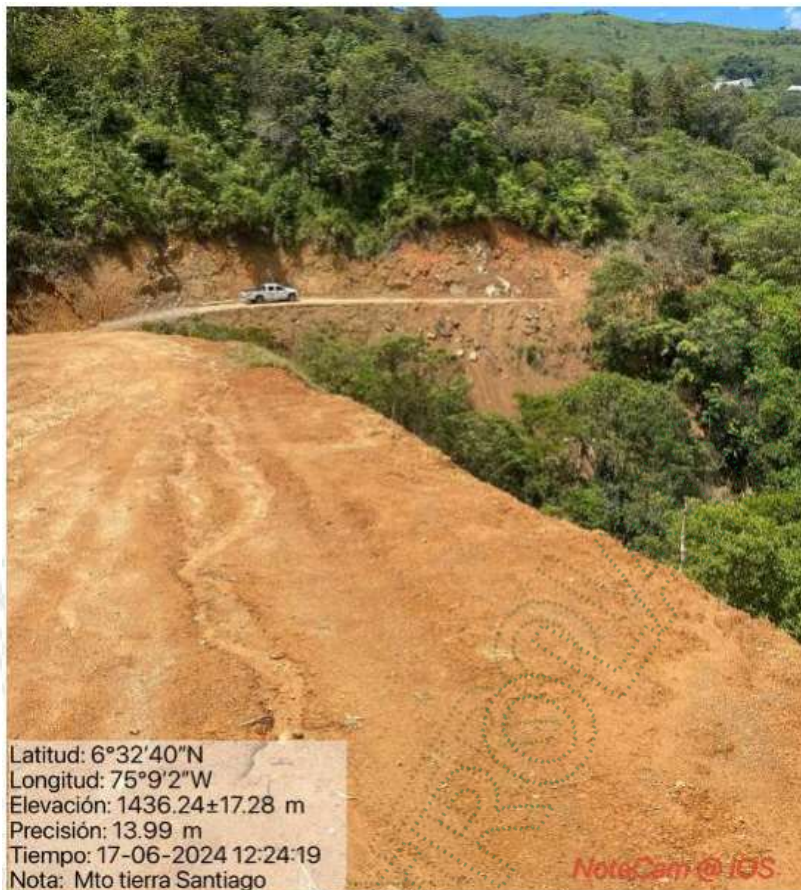
Al ingresar al lugar se identifica la apertura de una vía de aproximadamente 6 m. de ancho por 499m. de largo.

**Imagen 3. Tramo de la vía construida.**

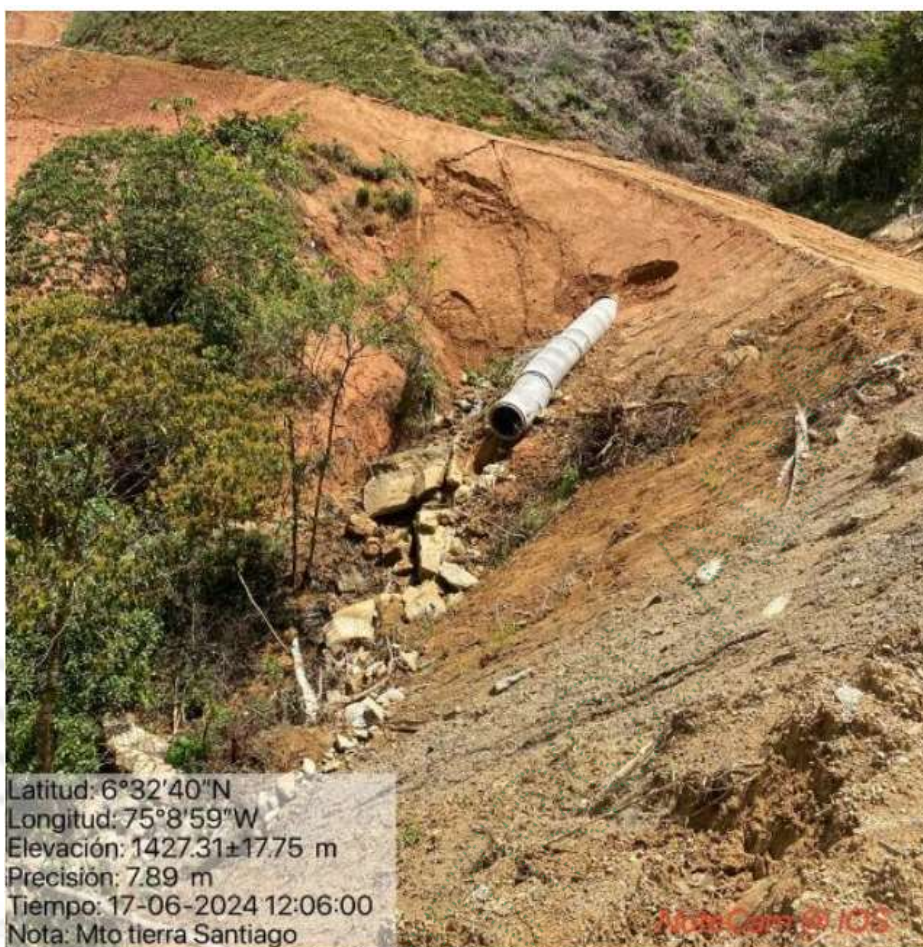
Al iniciar el recorrido por la vía se evidencia la ocupación total del cauce de una fuente Sin nombre, en las coordenadas 6° 32' 41"N-75° 32' 41", obra en la cual, por medio de una tubería de concreto armado, se captó el total del caudal de la fuente para posteriormente realizarse un afirmado de tierra sobre él, de manera que la vía tuviera continuidad por el predio.

Dicha ocupación afecta el curso natural de la fuente, además, sobre el afluente se evidencian residuos sólidos (tierra y rocas) debido al lavado de suelo por escorrentía y a la caída de material rocoso.

El material (tierra) que fue movido no ha sido revegetalizado, no cuenta con cobertura, no se evidencian trinchos para la retención de sedimentos ni medidas de contención, lo que ha generado agrietamiento en el suelo de la explanación y favorece su lavado a través de escorrentía sobre el cauce de la fuente hídrica que discurre en la parte baja del terreno. (Imágenes 4 y 5)

**Imagen 4.** Tubo de captación de la fuente sin nombre.

- Implementar de manera inmediata obras de mitigación para el manejo de material suelto, tales como: establecimiento de trinchos, revegetalización de los taludes expuestos, zanjas perimetrales y sedimentadores y las demás actividades que se consideren necesarias, con el fin de evitar que las aguas lluvias o de escorrentía realicen arrastre y transporte de sedimentos al cauce de la fuente ubicada en la parte baja del terreno.
- Solicitar ante la Corporación el trámite de ocupación de cauces y lechos para la tubería de concreto que se encuentra ocupando la fuente Sin nombre, en las

coordenadas 6° 32' 41"N 75° 32' 41", de lo contrario deberá proceder con la demolición de la misma.

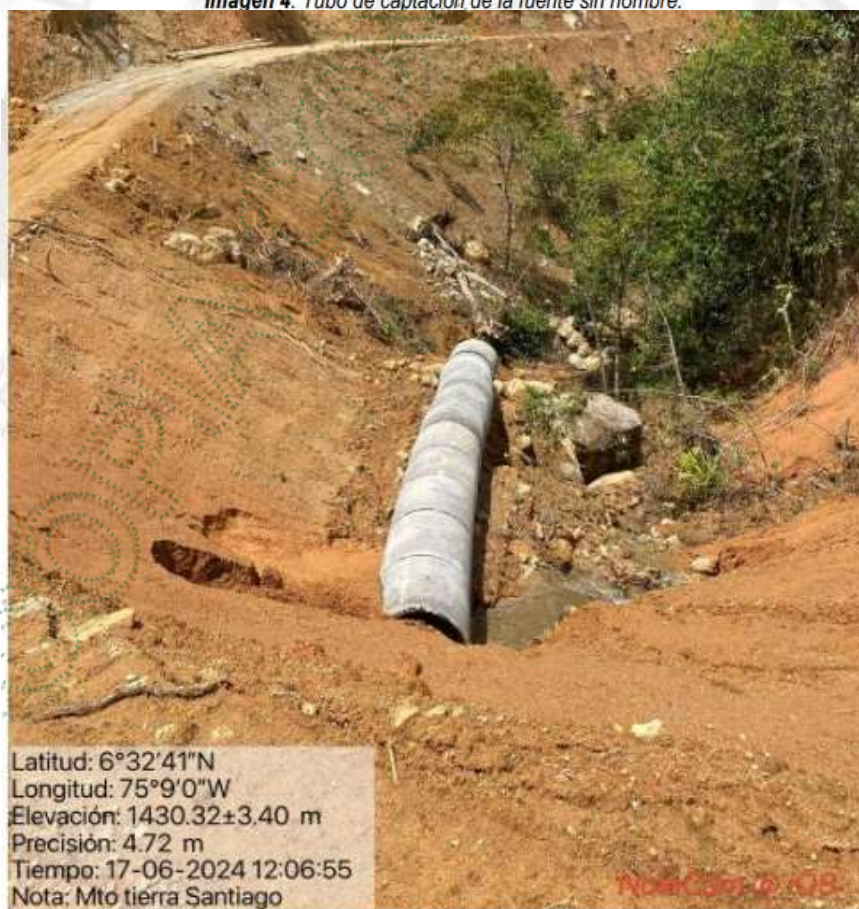
**Imagen 5.** Tubo de captación de la fuente sin nombre.

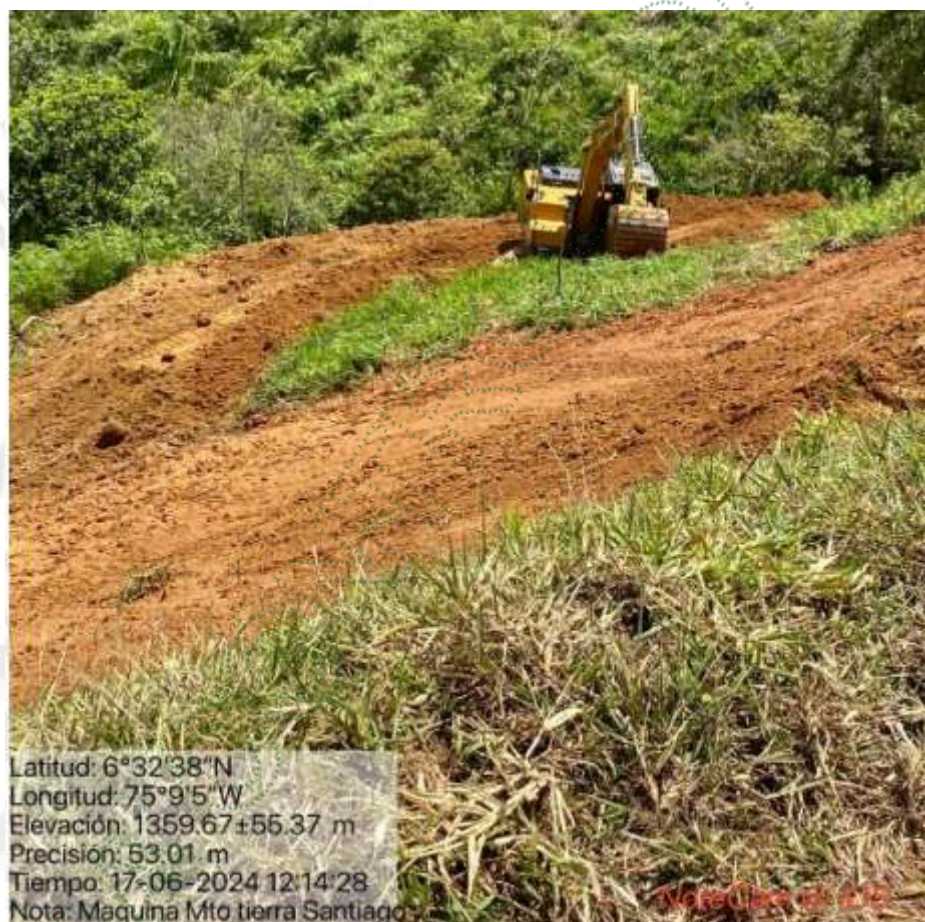
Al continuar el recorrido por la vía se encuentra una primera explanación de aproximadamente 625 m<sup>2</sup>, posterior a este banque se encuentra un ramal que divide la vía en 2, hacia la derecha la vía tiene una continuidad de aproximadamente 53 metros.

Hacia la izquierda se da continuidad a la vía principal, por medio del cual se llega a una segunda explanación de aproximadamente 975 m<sup>2</sup>, a partir de esta segunda explanación se da continuidad a la vía, en la cual, al momento de la visita, se encontraba maquinaria amarilla laborando. (Imagen 6)

**Imagen 6. Maquinaria amarilla en operación.**

**ARTÍCULO PRIMERO: IMPONER MEDIDA DE SUSPENSIÓN INMEDIATA** de la actividad de construcción de obras que impliquen la ocupación de cauce de la fuente Sin nombre en las coordenadas 6° 32' 41" 75° 9' 0", en el corregimiento Santiago del Municipio de Santo Domingo, sin contar con los respectivos permisos otorgados por la autoridad ambiental, hechos evidenciados por la Corporación el día 17 de junio del 2024 y plasmados en el informe técnico N° IT-03798-2024 del 24 de junio del 2024; la anterior medida se impone al señor **FREDY ALBERTO GÓMEZ ZAPATA**, identificado con la cédula de ciudadanía N° 70.165.560; de acuerdo a lo descrito en la presente actuación.
