| Expediente: | 057560340958 | | |

POR MEDIO DE LA CUAL SE IMPONE UNA MEDIDA PREVENTIVA

**Anexos** (fotografías, diseños, lineamientos, etc.): Registro fotográfico

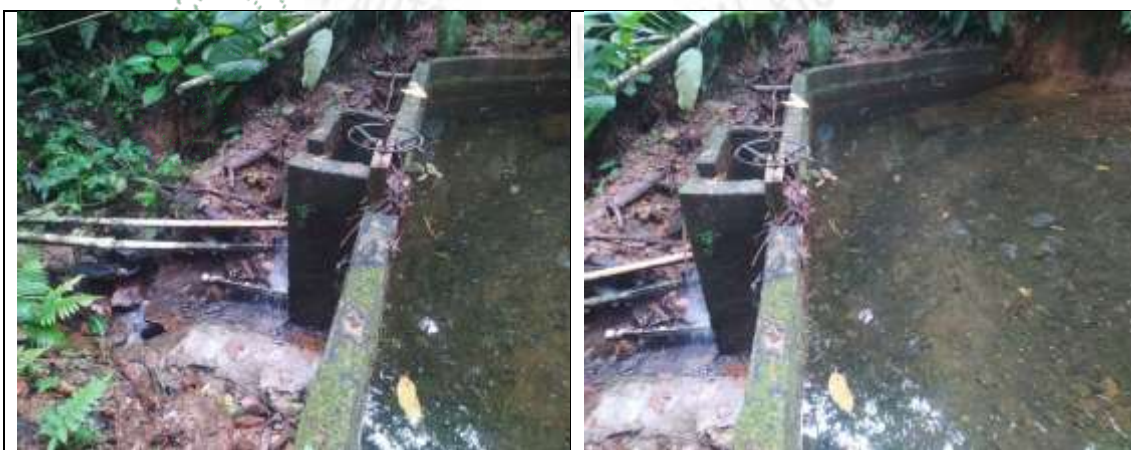
**Figuras 1 y 2.** Obra de captación en la Q. Catural de los predios 1 al 5.

- Posteriormente, se realizó la visita al sitio de captación de los **predios 1 al 5** en la fuente hídrica “El Caturral”, (**Figuras 1 y 2**), localizado en la coordenada geográfica 74°49'54.7" W, 5°55'26.9" N y Z: 422msnm, encontrándose que tiene cobertura boscosa en buen estado de conservación. La captación del recurso hídrico se realiza mediante una obra transversal tipo presa de 8 metros de largo en concreto, de 25 centímetros de espesor en la pared, y aproximadamente unos 2 metros de altura, donde se capta el agua por medio de una tubería de PVC de 3" para los **predios 1, 2, 3 y 5**; desde la misma obra sale otra tubería de 2 pulgadas para abastecer el **predio 4**. Para los **predios 1, 2, 3 y 5** no se cuenta con tanque de almacenamiento, el recurso es conducido por una manguera principal, de la cual se va conectando cada sitio.

- El recurso hídrico para el desarrollo de las actividades que se desarrollan en los **predios 1 al 5**, es captado de la corriente “El Caturral” en la coordenada geográfica 74°49'54.7” W, 5°55'26.9” N y Z: 422msnm, de los cuales cuentan con permiso de concesión de aguas los **predios 1 y 4**, otorgados mediante las Resoluciones **RE-02328-2021 del 15 de abril de 2021** (expediente **057560237958**) y **RE-00721 del 17 de febrero de 2022** (expediente **055910239526**), sucesivamente. Por ende, los **predios 2, 3 y 5** hacen uso del recurso sin contar con el respectivo permiso.

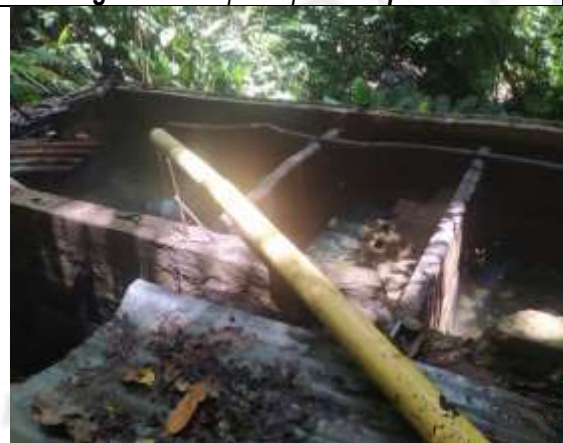
**Figura 5 y 6. Tanque de almacenamiento del predio 6.**

- Del mismo tanque abastecedor del **predio 6** se desprende una segunda tubería, donde la señora María Engracia Cardona Jiménez, hace uso del recurso agua para el lavado de vehículos.

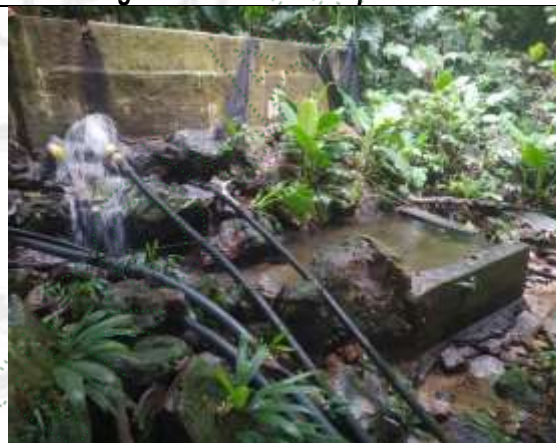
**Figura 7. Bocatoma del predio 7.**

- En el punto con coordenada geográfica 74°50'5.3" W - 5°55'11.6" N - 405 msnm se localiza la bocatoma del **predio 7**, que corresponde a una presa artesanal para derivación de aguas hecha en materiales de construcción adobe y concreto, las medidas de esta son de 3 metros de largo por 0.50 metros de alto y espesor de la pared 0.25 metros, en la cual se dispone de 2 tubos de 3 pulgadas incrustados en la pared de la presa a 0.30 metros del borde superior de la pared, estas dos tuberías llegan a un tanque de abastecimiento y desarenador, el cual tiene las siguientes medidas, 3.5 metros de largo por 1.3 metros de ancho y 1.20 metros de alto, (**Figuras 7, 8 y 9**).

- La bocatoma del **predio 7** está localizada en la coordenada geográfica 74°50'5.3" W - 5°55'11.6" N - 405 msnm, donde se deriva el recurso para el lavado de vehículos y uso doméstico. De esta misma red de distribución se conectan las viviendas de los hijos del señor Domingo Toro, los señores Diana Mabel toro Cardona y Henry Toro Cardona, cada uno de ellos tiene su grupo familiar y vivienda independiente.

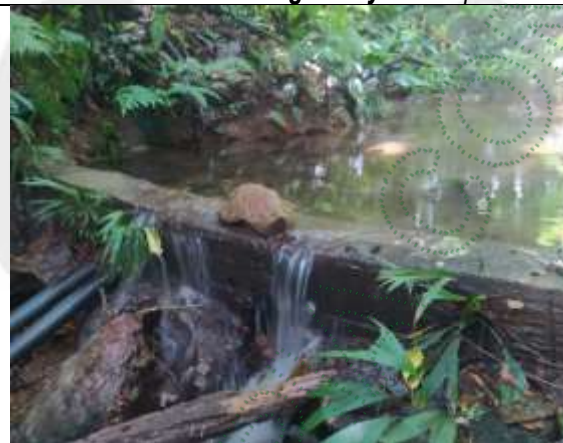
**Figura 8. Tanque de abastecimiento y desarenador del predio 7.**

- Mediante correspondencia recibida con radicado No. **CE-01054-2024 del 22 de enero de 2024**, el señor Domingo Toro Cano informa que ajustó la obra de captación y control a los diseños entregados por la Corporación. Sin embargo, al verificar la estructura implementada en el sitio esta no corresponde a los diseños en mampostería remitidos por Cornare, ya que no cumple con las medidas, diámetro del orificio y altura sobre el orificio, (**Figuras 8 y 9**).

- Mediante correspondencia recibida con radicado No. **CE-01054-2024 del 22 de enero de 2024**, el señor Domingo Toro Cano informa que ajustó la obra de captación y control a los diseños entregados por la Corporación. Sin embargo, al verificar la estructura implementada en el sitio esta no corresponde a los diseños en mampostería remitidos por Cornare, ya que no cumple con las medidas, diámetro del orificio y altura sobre el orificio.

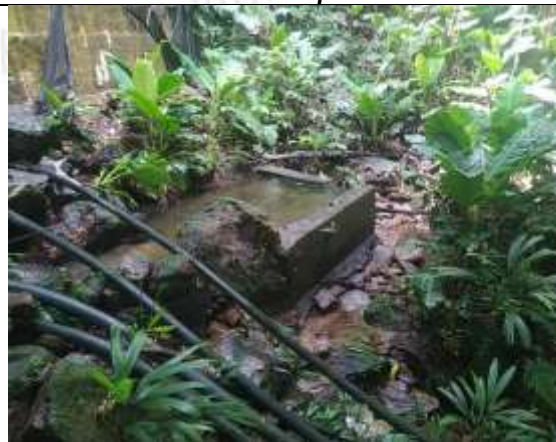
**Figura 10. Obra de captación del predio 8.**

- En la coordenada geográfica  $74^{\circ}50'6.7''$  W -  $5^{\circ}55'11.8''$  N - 405 msnm se ubica la obra de captación del **predio 8 Villa Soraya**, de la cual se deriva el recurso hasta el tanque de almacenamiento y posteriormente se distribuye para la vivienda del señor Jorge Sampedro, la cual es una finca de veraneo, (**Figuras 10 y 11**). Consultando las bases de datos Corporativas de trámites ambientales, se encontró que el señor Jorge Eliecer Sampedro Olivares, identificado con cédula de ciudadanía No. 7.248.015, cuenta con un expediente No 290211036 de concesión de aguas superficiales otorgada mediante la Resolución No. 0008 del 31 de enero del 2007, con un tiempo de vigencia de 5 años hasta el 31 de diciembre del año 2012, a la fecha no se registra en el expediente de renovación de la concesión de aguas, cancelación o archivo de la misma.

- El recurso hídrico para el funcionamiento del **predio 8** es captado en el punto 74°50'6.7" W - 5°55'11.8" N - 405 msnm, sin contar con el respectivo permiso de la Autoridad ambiental, ya que se contaba con
