Expediente: **057560343931**
Radicado: **RE-02396-2024**
Sede: **REGIONAL BOSQUES**
Dependencia: **DIRECCIÓN REGIONAL BOSQUES**
Tipo Documental: **RESOLUCIONES**
Fecha: **03/07/2024** Hora: **17:28:40** Folios: **8**

RESOLUCIÓN No.

POR MEDIO DE LA CUAL SE ADOPTAN UNAS DETERMINACIONES

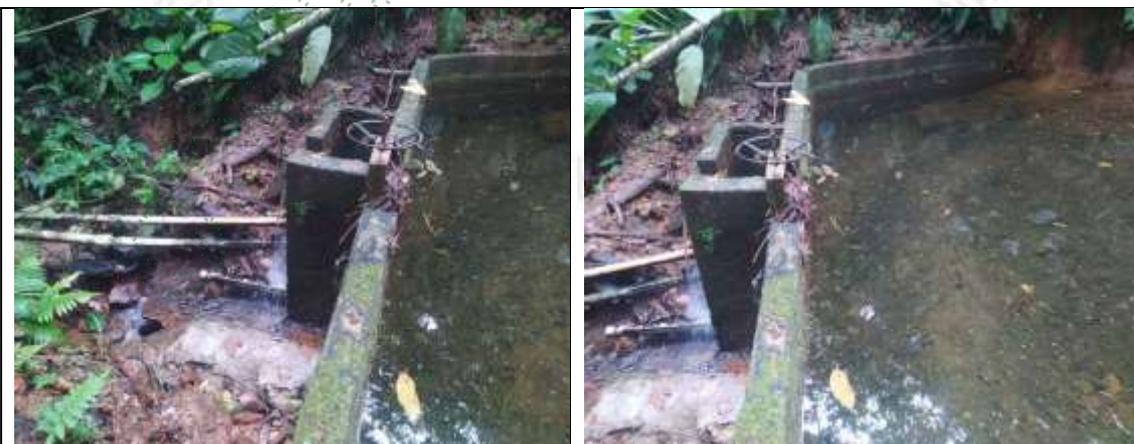
- Posteriormente, se realizó la visita al sitio de captación de los **predios 1 al 5** en la fuente hídrica “El Catural”, (**Figuras 1 y 2**), localizado en la coordenada geográfica 74°49’54.7” W, 5°55’26.9” N y Z: 422msnm, encontrándose que tiene cobertura boscosa en buen estado de conservación. La captación del recurso hídrico se realiza mediante una obra transversal tipo presa de 8 metros de largo en concreto, de 25 centímetros de espesor en la pared, y aproximadamente unos 2 metros de altura, donde se capta el agua por medio de una tubería de PVC de 3” para los **predios 1, 2, 3 y 5**; desde la misma obra sale otra tubería de 2 pulgadas para abastecer el **predio 4**. Para los **predios 1, 2, 3 y 5** no se cuenta con tanque de almacenamiento; el recurso es conducido por una manguera principal, de la cual se va conectando cada sitio.

Figuras 1 y 2. Obra de captación en la Q. Caturral de los predios 1 al 5.

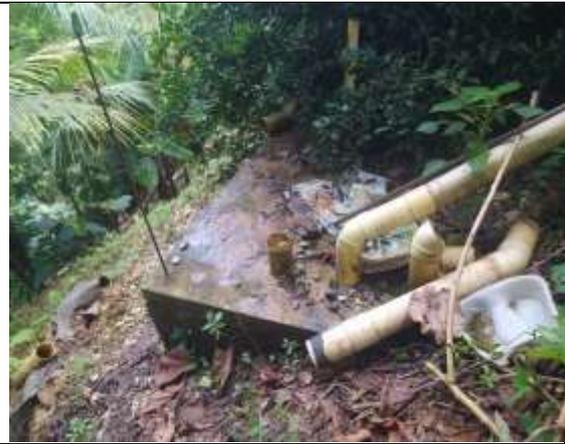
- La **Vivienda Y Restaurante** de la señora Flor Alba Cardona Jiménez (**predio 5**) cuenta un tanque séptico en mampostería de medidas

aproximadas 3.0m X 1.3m X 1.5m (largo, ancho y profundo), (**Figura 3**), ubicado en la coordenada 74°50'12.1" W - 5°55'18.5" N - 390 msnm. Luego de verificadas las bases de datos y aplicativos corporativos no se apreció permiso de vertimientos o concesión de aguas en beneficio del lugar.

- Las aguas residuales provenientes del **predio 5** son tratadas por un tanque séptico construido en mampostería, ubicado en la coordenada $74^{\circ}50'12.1''$ W - $5^{\circ}55'18.5''$ N - 390 msnm, cuya descarga se realiza sin contar con el respectivo permiso de la Autoridad ambiental.

Figura 3. Tanque séptico del predio 5.

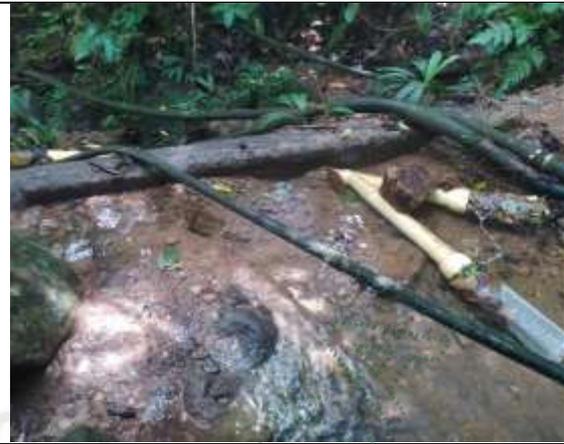
- En el punto con coordenada geográfica 74°50'6.3" W - 5°55'11.7" N - 405 msnm se encuentra la bocatoma del **predio 6**, esta consiste en una obra transversal tipo presa de 3 metros de largo en concreto, de 30 centímetros de espesor en la pared, y aproximadamente unos 80 centímetros de altura, donde se capta el agua por medio de 2 tuberías de PVC de 4", (**Figuras 4 , 5 y 6**), luego la conducen hasta un tanque de almacenamiento en mampostería de medidas aproximadas 6.0m X 3m X 1.3m (largo, ancho y profundo), de ahí se conecta una tubería de conducción del agua hacia el predio, donde se cuenta con servicios de restaurante y hospedaje (**Hotel El Cóndor**). Por otra parte, de la misma red de distribución se conectan las viviendas de sus hijos Camilo Franco Cardona, Juliana Franco Cardona y Cristian Franco Cardona, cada uno de ellos tiene su grupo familiar y vivienda independiente.

- La captación de agua del **predio 6** está ubicada en la coordenada geográfica $74^{\circ}50'6.3''$ W - $5^{\circ}55'11.7''$ N - 405 msnm, donde se deriva el recurso para el sitio para prestar los servicios de restaurante, hotel y lavado de vehículos.

Figura 4. Bocotoma del predio 6.

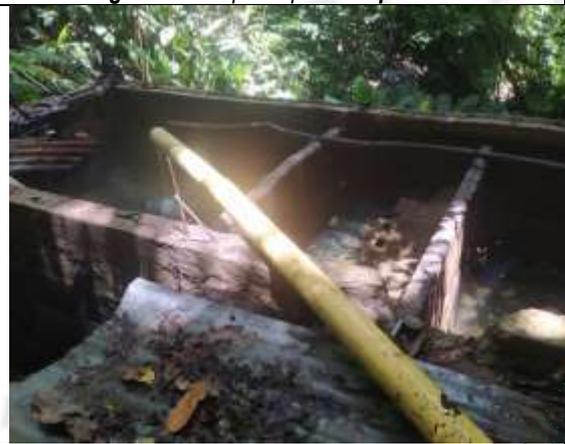
- Del mismo tanque abastecedor del **predio 6** se desprende una segunda tubería, donde la señora María Engracia Cardona Jiménez, hace uso del recurso agua para el lavado de vehículos.

Figura 5 y 6. Tanque de almacenamiento del predio 6.

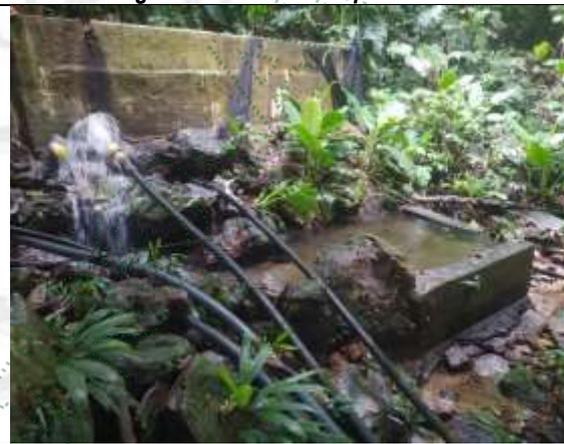
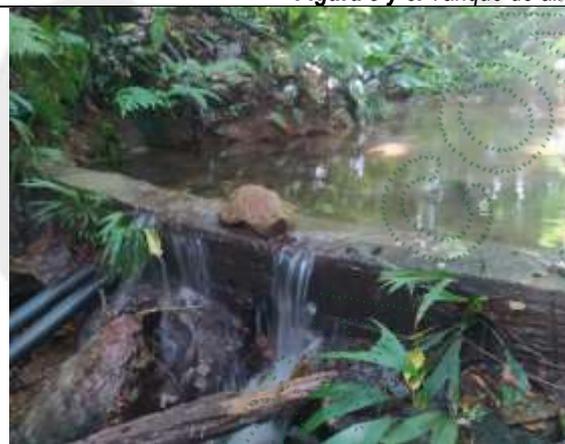
- En el punto con coordenada geográfica $74^{\circ}50'5.3''$ W - $5^{\circ}55'11.6''$ N - 405 msnm se localiza la bocatoma del **predio 7**, que corresponde a una presa artesanal para derivación de aguas hecha en materiales de construcción adobe y concreto, las medidas de esta son de 3 metros de largo por 0.50 metros de alto y espesor de la pared 0.25 metros, en la cual se dispone de 2 tubos de 3 pulgadas incrustados en la pared de la presa a 0.30 metros del borde superior de la pared, estas dos tuberías llegan a un tanque de abastecimiento y desarenador, el cual tiene las siguientes medidas, 3.5 metros de largo por 1.3 metros de ancho y 1.20 metros de alto, (**Figuras 7, 8 y 9**).

- La bocatoma del **predio 7** está localizada en la coordenada geográfica 74°50'5.3" W - 5°55'11.6" N - 405 msnm, donde se deriva el recurso para el lavado de vehículos y uso doméstico. De esta misma red de distribución se conectan las viviendas de los hijos del señor Domingo Toro, los señores Diana Mabel toro Cardona y Henry Toro Cardona, cada uno de ellos tiene su grupo familiar y vivienda independiente.

Figura 7. Bocotoma del predio 7.

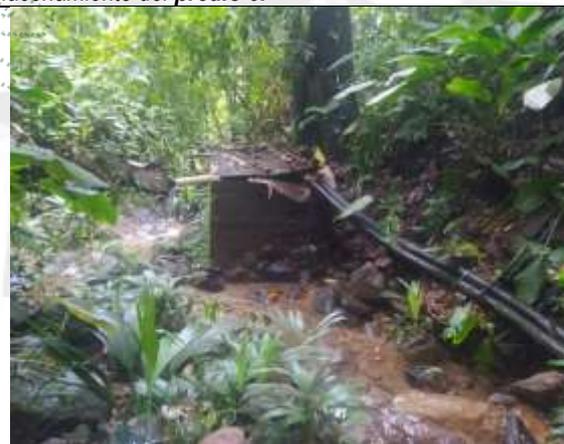
- Mediante correspondencia recibida con radicado No. **CE-01054-2024 del 22 de enero de 2024**, el señor Domingo Toro Cano informa que ajustó la obra de captación y control a los diseños entregados por la Corporación. Sin embargo, al verificar la estructura implementada en el sitio esta no corresponde a los diseños en mampostería remitidos por Cornare, ya que no cumple con las medidas, diámetro del orificio y altura sobre el orificio, (**Figuras 8 y 9**).

- Mediante correspondencia recibida con radicado No. **CE-01054-2024 del 22 de enero de 2024**, el señor Domingo Toro Cano informa que ajustó la obra de captación y control a los diseños entregados por la Corporación. Sin embargo, al verificar la estructura implementada en el sitio esta no corresponde a los diseños en mampostería remitidos por Cornare, ya que no cumple con las medidas, diámetro del orificio y altura sobre el orificio.

Figura 8. Tanque de abastecimiento y desarenador del predio 7.

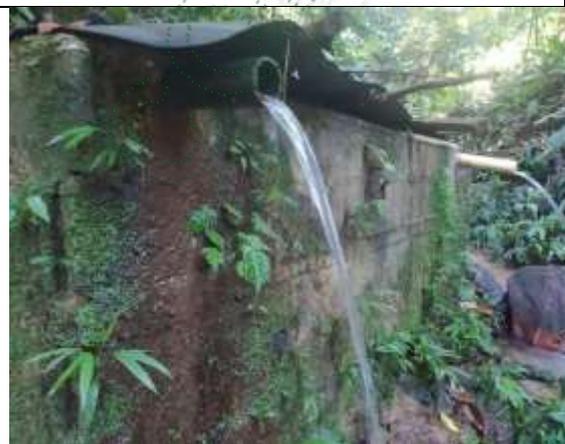
Figura 9. Tanque de abastecimiento y desarenador del predio 7.

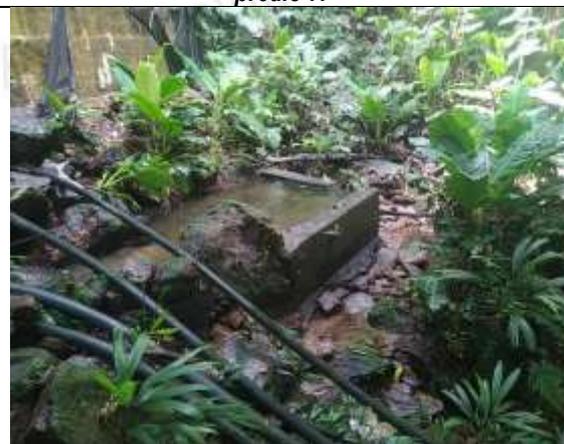
- En la coordenada geográfica $74^{\circ}50'6.7''$ W - $5^{\circ}55'11.8''$ N - 405 msnm se ubica la obra de captación del **predio 8 Villa Soraya**, de la cual se deriva el recurso hasta el tanque de almacenamiento y posteriormente se distribuye para la vivienda del señor Jorge Sampedro, la cual es una finca de veraneo, (**Figuras 10 y 11**). Consultando las bases de datos Corporativas de trámites ambientales, se encontró que el señor Jorge Eliecer Sampedro Olivares, identificado con cédula de ciudadanía No. 7.248.015, cuenta con un expediente No 290211036 de concesión de aguas superficiales otorgada mediante la Resolución No. 0008 del 31 de enero del 2007, con un tiempo de vigencia de 5 años hasta el 31 de diciembre del año 2012, a la fecha no se registra en el expediente de renovación de la concesión de aguas, cancelación o archivo de la misma.

- El recurso hídrico para el funcionamiento del **predio 8** es captado en el punto 74°50'6.7" W - 5°55'11.8" N - 405 msnm, sin contar con el respectivo permiso de la Autoridad ambiental, ya que se contaba con permiso otorgado mediante la Resolución No. 0008 del 31 de enero del 2007, con un tiempo de vigencia de 5 años hasta el 31 de diciembre del año 2012, expediente **290211036**.

Figura 10. Obra de captación del predio 8.

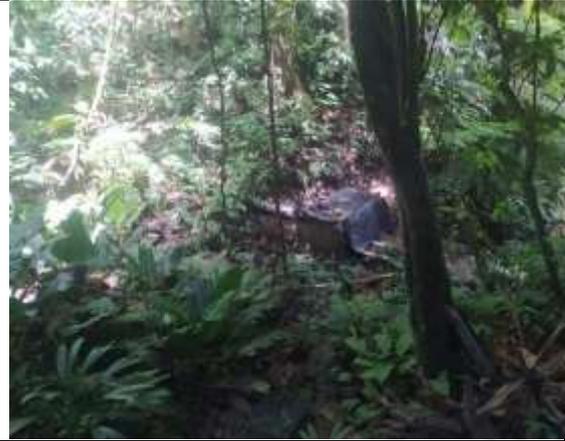
Figura 11. Tanque de almacenamiento de agua predio 8.
