RESOLUCIÓN No.

POR MEDIO DE LA CUAL SE ADOPTAN UNAS DETERMINACIONES

Que, en atención a la queja ambiental especificada en el acápite anterior, Cornare realizó visita técnica el día 28 de mayo de 2024, actuación que generó el Informe Técnico de Queja con radicado N° **IT-03548-2024 del 14 de junio de 2024**, donde se observó y concluyó lo siguiente:

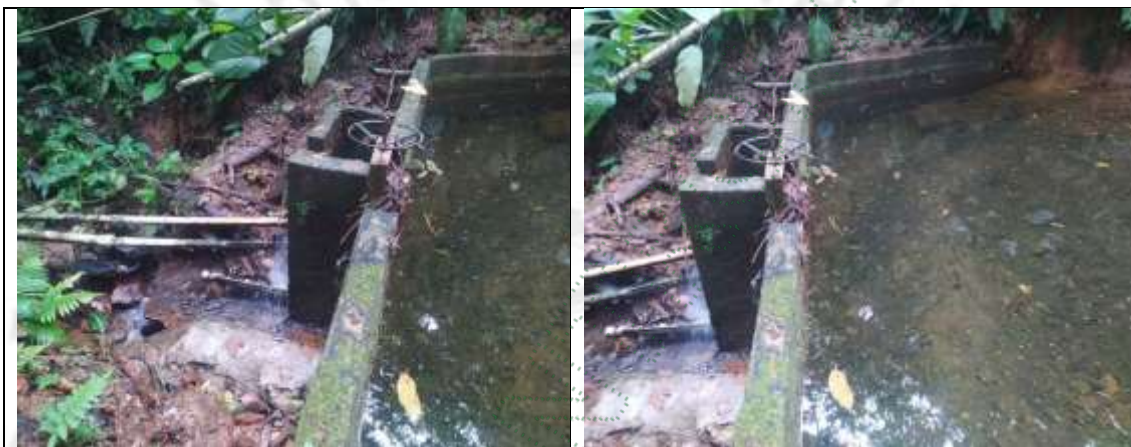
- Posteriormente, se realizó la visita al sitio de captación de los **predios 1 al 5** en la fuente hídrica “El Catural”, (**Figuras 1 y 2**), localizado en la coordenada geográfica 74°49'54.7" W, 5°55'26.9" N y Z: 422msnm, encontrándose que tiene cobertura boscosa en buen estado de conservación. La captación del recurso hídrico se realiza mediante una

obra transversal tipo presa de 8 metros de largo en concreto, de 25 centímetros de espesor en la pared, y aproximadamente unos 2 metros de altura, donde se capta el agua por medio de una tubería de PVC de 3" para los **predios 1, 2, 3 y 5**; desde la misma obra sale otra tubería de 2 pulgadas para abastecer el **predio 4**. Para los **predios 1, 2, 3 y 5** no se cuenta con tanque de almacenamiento, el recurso es conducido por una manguera principal, de la cual se va conectando cada sitio.

**Figuras 1 y 2. Obra de captación en la Q. Catural de los predios 1 al 5.**

- El recurso hídrico para el desarrollo de las actividades que se desarrollan en los **predios 1 al 5**, es captado de la corriente “El Caturral” en la coordenada geográfica 74°49'54.7” W, 5°55'26.9” N y Z: 422msnm, de los cuales cuentan con permiso de concesión de aguas los **predios 1 y 4**, otorgados mediante las Resoluciones **RE-02328-2021 del 15 de abril de 2021 (expediente 057560237958)** y **RE-00721 del 17 de febrero de 2022 (expediente 055910239526)**, sucesivamente. Por ende, los **predios 2, 3 y 5** hacen uso del recurso sin contar con el respectivo permiso.

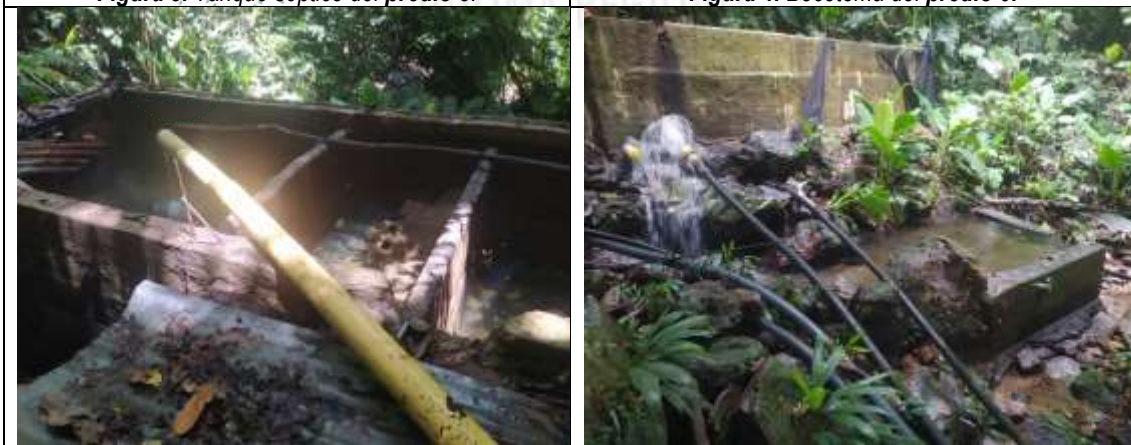
- Del mismo tanque abastecedor del **predio 6** se desprende una segunda tubería, donde la señora María Engracia Cardona Jiménez, hace uso del recurso agua para el lavado de vehículos.

**Figura 5 y 6. Tanque de almacenamiento del predio 6.**

- La captación de agua del **predio 6** está ubicada en la coordenada geográfica 74°50'6.3" W - 5°55'11.7" N - 405 msnm, donde se deriva el recurso para el sitio para prestar los servicios de restaurante, hotel y lavado de vehículos.

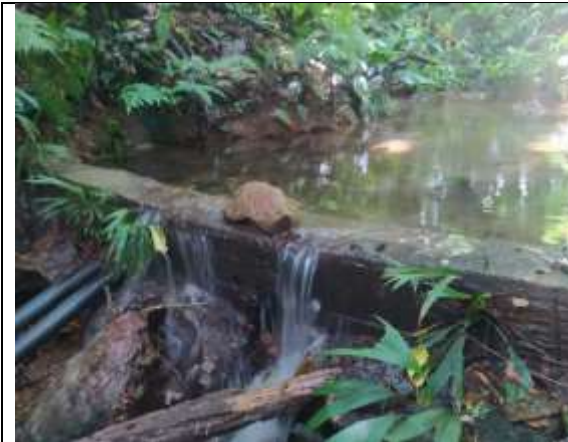
- En el punto con coordenada geográfica 74°50'5.3" W - 5°55'11.6" N - 405 msnm se localiza la bocatoma del **predio 7**, que corresponde a una presa artesanal para derivación de aguas hecha en materiales de construcción adobe y concreto, las medidas de esta son de 3 metros de largo por 0.50 metros de alto y espesor de la pared 0.25 metros, en la cual se dispone de 2 tubos de 3 pulgadas incrustados en la pared de la

| Figura 7. Bocatoma del predio 7. | Figura 8. Tanque de abastecimiento y desarenador del predio 7. |

- La bocatoma del **predio 7** está localizada en la coordenada geográfica 74°50'5.3" W - 5°55'11.6" N - 405 msnm, donde se deriva el recurso para el lavado de vehículos y uso doméstico. De esta misma red de distribución se conectan las viviendas de los hijos del señor Domingo Toro, los señores Diana Mabel Toro Cardona y Henry Toro Cardona, cada uno de ellos tiene su grupo familiar y vivienda independiente.

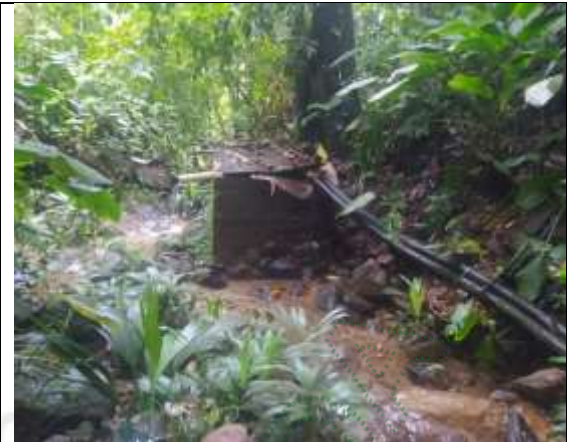
presa a 0.30 metros del borde superior de la pared, estas dos tuberías llegan a un tanque de abastecimiento y desarenador, el cual tiene las siguientes medidas, 3.5 metros de largo por 1.3 metros de ancho y 1.20 metros de alto, (**Figuras 7, 8 y 9**).

- Mediante correspondencia recibida con radicado No. **CE-01054-2024 del 22 de enero de 2024**, el señor Domingo Toro Cano informa que ajustó la obra de captación y control a los diseños entregados por la Corporación. Sin embargo, al verificar la estructura implementada en el sitio esta no corresponde a los diseños en mampostería remitidos por Cornare, ya que no cumple con las medidas, diámetro del orificio y altura sobre el orificio, (**Figuras 8 y 9**).

- Mediante correspondencia recibida con radicado No. **CE-01054-2024 del 22 de enero de 2024**, el señor Domingo Toro Cano informa que ajustó la obra de captación y control a los diseños entregados por la Corporación. Sin embargo, al verificar la estructura implementada en el sitio esta no corresponde a los diseños en mampostería remitidos por Cornare, ya que no cumple con las medidas, diámetro del orificio y altura sobre el orificio.

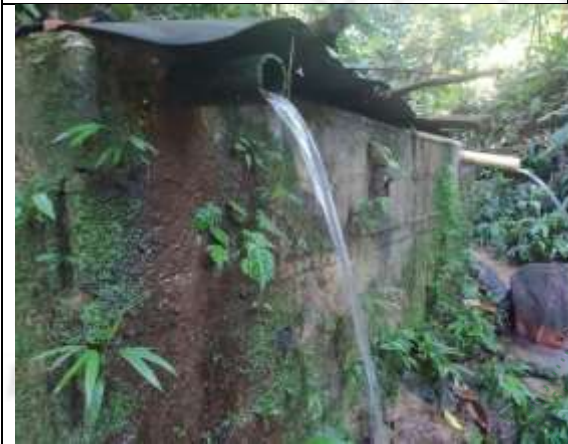
| Figura 9. Tanque de abastecimiento y desarenador del predio 7. | Figura 10. Obra de captación del predio 8. |

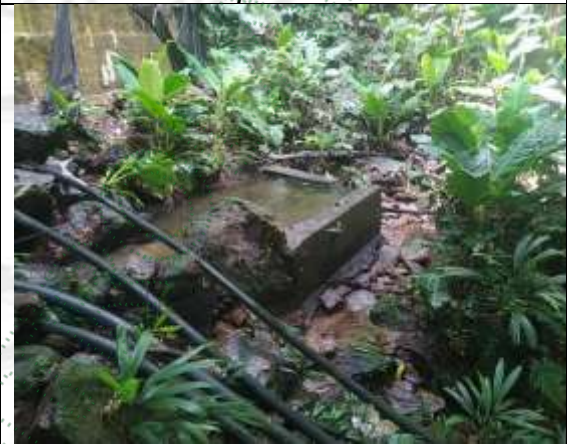
- En la coordenada geográfica 74°50'6.7" W - 5°55'11.8" N - 405 msnm se ubica la obra de captación del **predio 8 Villa Soraya**, de la cual se deriva el recurso hasta el tanque de almacenamiento y posteriormente se distribuye para la vivienda del señor Jorge Sampedro, la cual es una finca de veraneo, (**Figuras 10 y 11**). Consultando las bases de datos Corporativas de trámites ambientales, se encontró que el señor Jorge Eliecer Sampedro Olivares, identificado con cédula de ciudadanía No. 7.248.015, cuenta con un expediente No 290211036 de concesión de aguas superficiales otorgada mediante la Resolución No. 0008 del 31 de enero del 2007, con un tiempo de vigencia de 5 años hasta el 31 de diciembre del año 2012, a la fecha no se registra en el expediente de renovación de la concesión de aguas, cancelación o archivo de la misma.

- El recurso hídrico para el funcionamiento del **predio 8** es captado en el punto 74°50'6.7" W - 5°55'11.8" N - 405 msnm, sin contar con el respectivo permiso de la Autoridad ambiental, ya que se contaba con permiso otorgado mediante la Resolución No. 0008 del 31 de enero del 2007, con un tiempo de vigencia de 5 años hasta el 31 de diciembre del año 2012, expediente **290211036**.

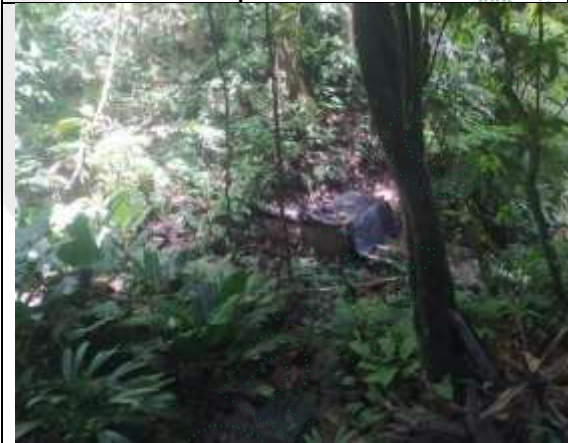
| Figura 11. Tanque de almacenamiento de agua predio 8. | Figura 12. Estado actual del predio 9. |
