RESOLUCIÓN No.

POR MEDIO DE LA CUAL SE ADOPTAN UNAS DETERMINACIONES

Que, en atención a la queja ambiental especificada en el acápite anterior, Cornare realizó visita técnica el día 28 de mayo de 2024, actuación que generó el Informe Técnico de Queja con radicado N° IT-03548-2024 del 14 de junio de 2024, donde se observó y concluyó lo siguiente:

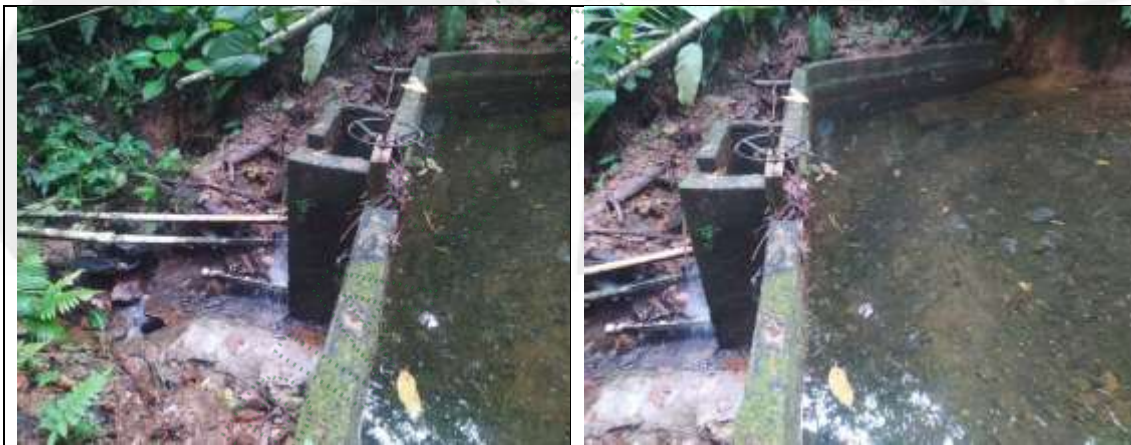
- Posteriormente, se realizó la visita al sitio de captación de los **predios 1 al 5** en la fuente hídrica “El Catural”, (**Figuras 1 y 2**), localizado en la coordenada geográfica 74°49'54.7" W, 5°55'26.9" N y Z: 422msnm, encontrándose que tiene cobertura boscosa en buen estado de conservación. La captación del recurso hídrico se realiza mediante una obra transversal tipo presa de 8 metros de largo en concreto, de 25 centímetros de espesor en la pared, y aproximadamente unos 2 metros de altura, donde se capta el agua por medio de una tubería de PVC de 3" para los **predios 1, 2, 3 y 5**; desde la misma obra sale otra tubería de 2 pulgadas para abastecer el **predio 4**. Para los **predios 1, 2, 3 y 5** no se cuenta con tanque de almacenamiento, el recurso es conducido por una manguera principal, de la cual se va conectando cada sitio.

- El recurso hídrico para el desarrollo de las actividades que se desarrollan en los **predios 1 al 5**, es captado de la corriente “El Catural” en la coordenada geográfica 74°49'54.7" W, 5°55'26.9" N y Z: 422msnm, de los cuales cuentan con permiso de concesión de aguas los **predios 1 y 4**, otorgados mediante las Resoluciones **RE-02328-2021 del 15 de abril de 2021** (expediente **057560237958**) y **RE-00721 del 17 de febrero de 2022** (expediente **055910239526**), sucesivamente. Por ende, los **predios 2, 3 y 5** hacen uso del recurso sin contar con el respectivo permiso.

**Figuras 1 y 2.** Obra de captación en la Q. Catural de los predios 1 al 5.

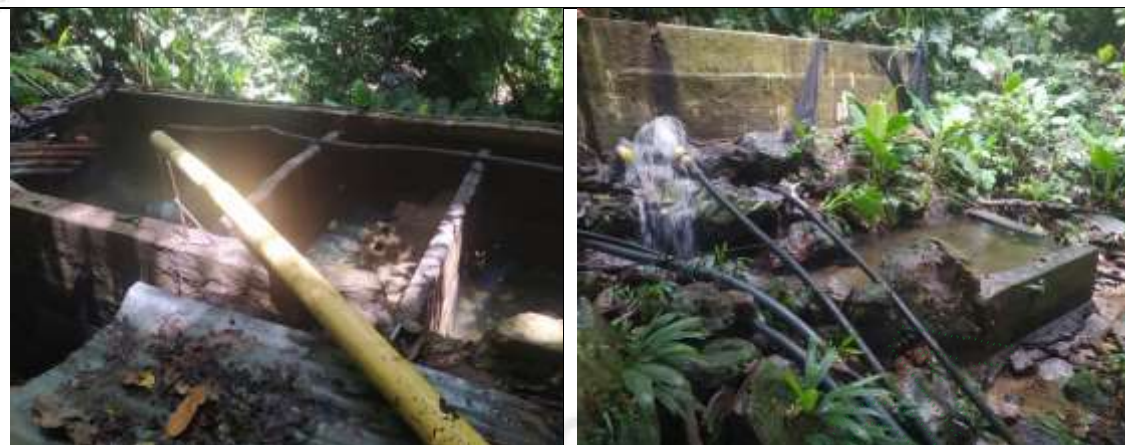
- Del mismo tanque abastecedor del **predio 6** se desprende una segunda tubería, donde la señora María Engracia Cardona Jiménez, hace uso del recurso agua para el lavado de vehículos.

**Figura 5 y 6. Tanque de almacenamiento del predio 6.**

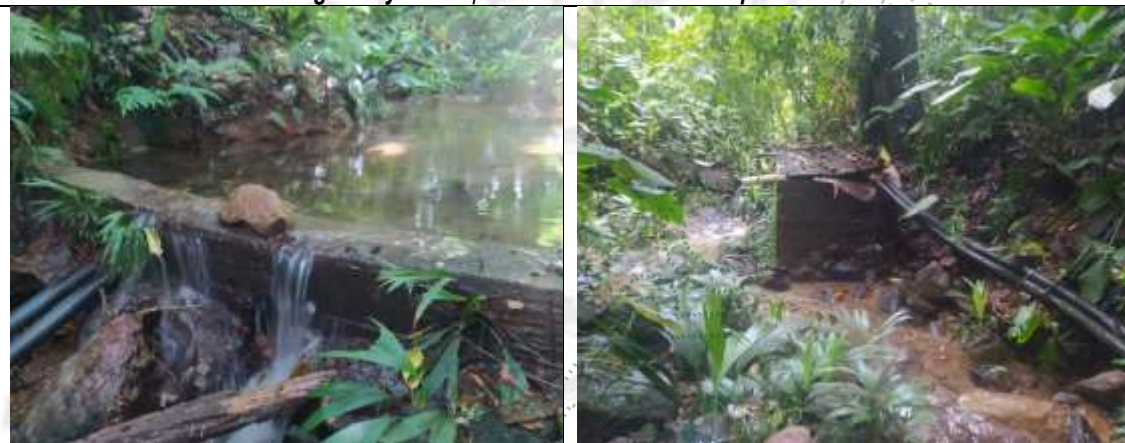
- En el punto con coordenada geográfica 74°50'5.3" W - 5°55'11.6" N - 405 msnm se localiza la bocatoma del **predio 7**, que corresponde a una presa artesanal para derivación de aguas hecha en materiales de construcción adobe y concreto, las medidas de esta son de 3 metros de largo por 0.50 metros de alto y espesor de la pared 0.25 metros, en la cual se dispone de 2 tubos de 3 pulgadas incrustados en la pared de la presa a 0.30 metros del borde superior de la pared, estas dos tuberías llegan a un tanque de abastecimiento y desarenador, el cual tiene las siguientes medidas, 3.5 metros de largo por 1.3 metros de ancho y 1.20 metros de alto, (**Figuras 7, 8 y 9**).

- Mediante correspondencia recibida con radicado No. **CE-01054-2024 del 22 de enero de 2024**, el señor Domingo Toro Cano informa que ajustó la obra de captación y control a los diseños entregados por la Corporación. Sin embargo, al verificar la estructura implementada en el sitio esta no corresponde a los diseños en mampostería remitidos por Cornare, ya que no cumple con las medidas, diámetro del orificio y altura sobre el orificio, (**Figuras 8 y 9**).

**Figura 7. Bocatoma del predio 7.**

**Figura 8. Tanque de abastecimiento y desarenador del predio 7.**

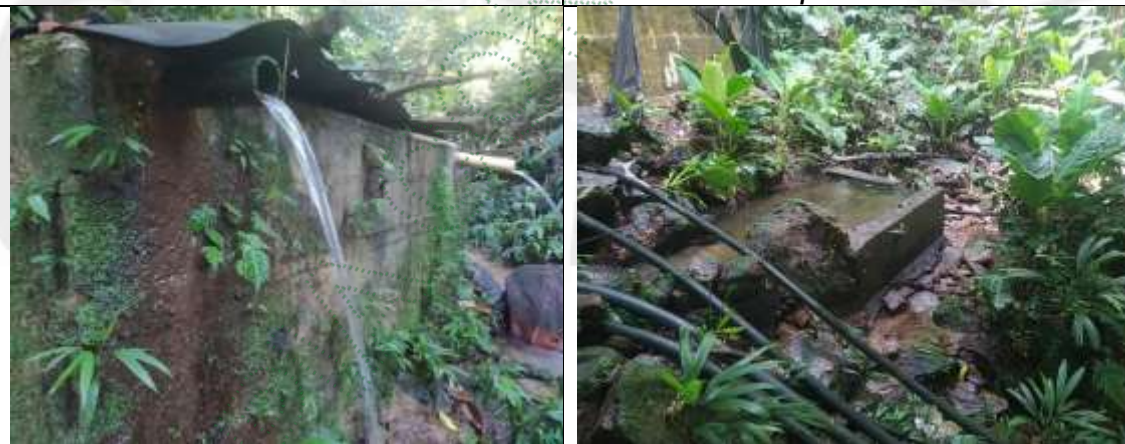
- En la coordenada geográfica 74°50'6.7" W - 5°55'11.8" N - 405 msnm se ubica la obra de captación del **predio 8 Villa Soraya**, de la cual se deriva el recurso hasta el tanque de almacenamiento y posteriormente se distribuye para la vivienda del señor Jorge Sampredo, la cual es una finca de veraneo, (**Figuras 10 y 11**). Consultando las bases de datos Corporativas de trámites ambientales, se encontró que el señor Jorge Eliecer Sampredo Olivares, identificado con cédula de ciudadanía No. 7.248.015, cuenta con un expediente No 290211036 de concesión de aguas superficiales otorgada mediante la Resolución No. 0008 del 31 de enero del 2007, con un tiempo de vigencia de 5 años hasta el 31 de diciembre del año 2012, a la fecha no se registra en el expediente de renovación de la concesión de aguas, cancelación o archivo de la misma.

- El recurso hídrico para el funcionamiento del **predio 8** es captado en el punto 74°50'6.7" W - 5°55'11.8" N - 405 msnm, sin contar con el respectivo permiso de la Autoridad ambiental, ya que se contaba con permiso otorgado mediante la Resolución No. 0008 del 31 de enero del 2007, con un tiempo de vigencia de 5 años hasta el 31 de diciembre del año 2012, expediente **290211036**.

**Figura 9. Tanque de abastecimiento y desarenador del predio 7.**

**Figura 10. Obra de captación del predio 8.**
