RESOLUCIÓN No.

POR MEDIO DE LA CUAL SE ADOPTAN UNAS DETERMINACIONES

Que, en atención a la queja ambiental especificada en el acápite anterior, Cornare realizó visita técnica el día 28 de mayo de 2024, actuación que generó el Informe Técnico de Queja con radicado N° **IT-03548-2024 del 14 de junio de 2024**, donde se observó y concluyó lo siguiente:

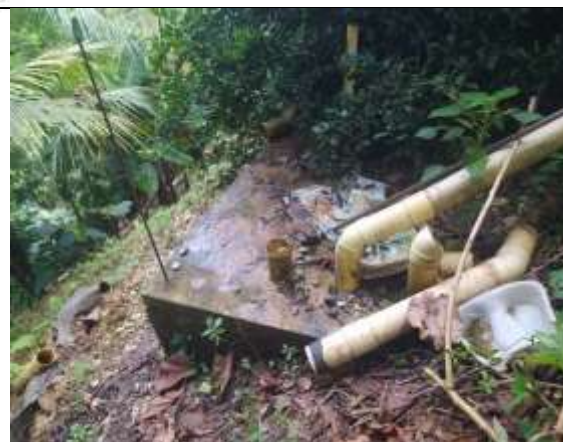
**Figura 3. Tanque séptico del predio 5.**

- La **Vivienda Y Restaurante** de la señora Flor Alba Cardona Jiménez (**predio 5**) cuenta un tanque séptico en mampostería de medidas aproximadas 3.0m X 1.3m X 1.5m (largo, ancho y profundo), (**Figura 3**), ubicado en la coordenada 74°50'12.1" W - 5°55'18.5" N - 390 msnm. Luego de verificadas las bases de datos y aplicativos corporativos no se apreció permiso de vertimientos o concesión de aguas en beneficio del lugar.

- Las aguas residuales provenientes del **predio 5** son tratadas por un tanque séptico construido en mampostería, ubicado en la coordenada 74°50'12.1" W - 5°55'18.5" N - 390 msnm, cuya descarga se realiza sin contar con el respectivo permiso de la Autoridad ambiental.

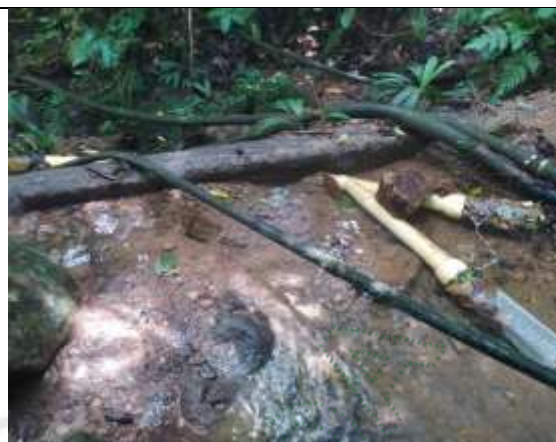
**Figura 4. Bocotoma del predio 6.**

- En el punto con coordenada geográfica  $74^{\circ}50'6.3''$  W -  $5^{\circ}55'11.7''$  N - 405 msnm se encuentra la bocatoma del **predio 6**, esta consiste en una obra transversal tipo presa de 3 metros de largo en concreto, de 30 centímetros de espesor en la pared, y aproximadamente unos 80 centímetros de altura, donde se capta el agua por medio de 2 tuberías de PVC de 4”, (**Figuras 4 , 5 y 6**), luego la conducen hasta un tanque de almacenamiento en mampostería de medidas aproximadas 6.0m X 3m X 1.3m (largo, ancho y profundo), de ahí se conecta una tubería de conducción del agua hacia el predio, donde se cuenta con servicios de restaurante y hospedaje (**Hotel El Cóndor**). Por otra parte, de la misma red de distribución se conectan las viviendas de sus hijos Camilo Franco Cardona, Juliana Franco Cardona y Cristian Franco Cardona, cada uno de ellos tiene su grupo familiar y vivienda independiente.

- La captación de agua del **predio 6** está ubicada en la coordenada geográfica 74°50'6.3" W - 5°55'11.7" N - 405 msnm, donde se deriva el recurso para el sitio para prestar los servicios de restaurante, hotel y lavado de vehículos.

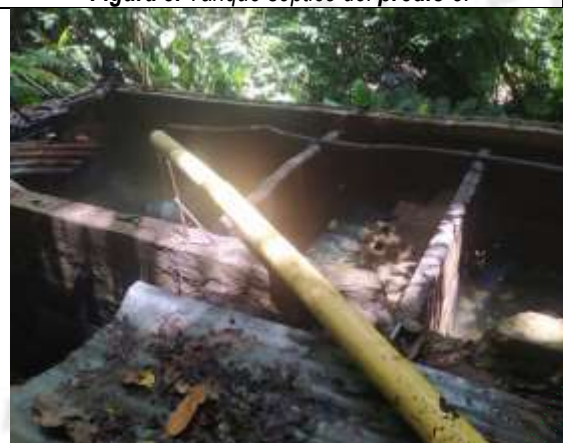
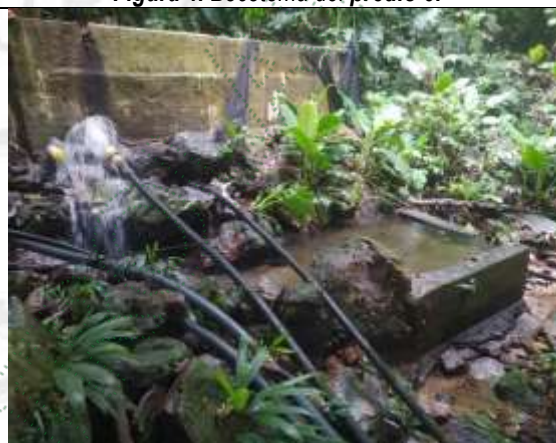
**Figura 5 y 6. Tanque de almacenamiento del predio 6.**

- Del mismo tanque abastecedor del **predio 6** se desprende una segunda tubería, donde la señora María Engracia Cardona Jiménez, hace uso del recurso agua para el lavado de vehículos.

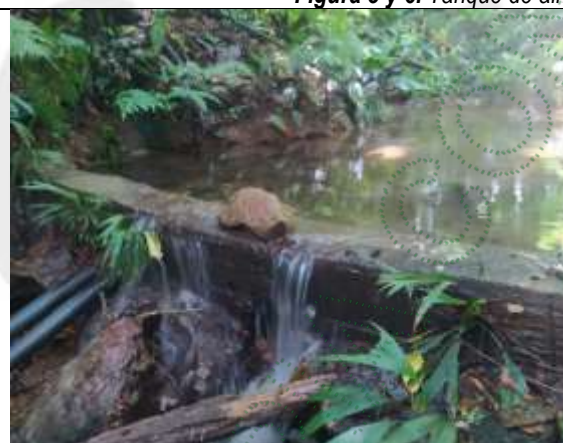
**Figura 7. Bocátoma del predio 7.**

- En el punto con coordenada geográfica 74°50'5.3" W - 5°55'11.6" N - 405 msnm se localiza la bocatoma del **predio 7**, que corresponde a una presa artesanal para derivación de aguas hecha en materiales de construcción adobe y concreto, las medidas de esta son de 3 metros de largo por 0.50 metros de alto y espesor de la pared 0.25 metros, en la cual se dispone de 2 tubos de 3 pulgadas incrustados en la pared de la presa a 0.30 metros del borde superior de la pared, estas dos tuberías llegan a un tanque de abastecimiento y desarenador, el cual tiene las siguientes medidas, 3.5 metros de largo por 1.3 metros de ancho y 1.20 metros de alto, (**Figuras 7, 8 y 9**).

- La bocatoma del **predio 7** está localizada en la coordenada geográfica 74°50'5.3" W - 5°55'11.6" N - 405 msnm, donde se deriva el recurso para el lavado de vehículos y uso doméstico. De esta misma red de distribución se conectan las viviendas de los hijos del señor Domingo Toro, los señores Diana Mabel toro Cardona y Henry Toro Cardona, cada uno de ellos tiene su grupo familiar y vivienda independiente.

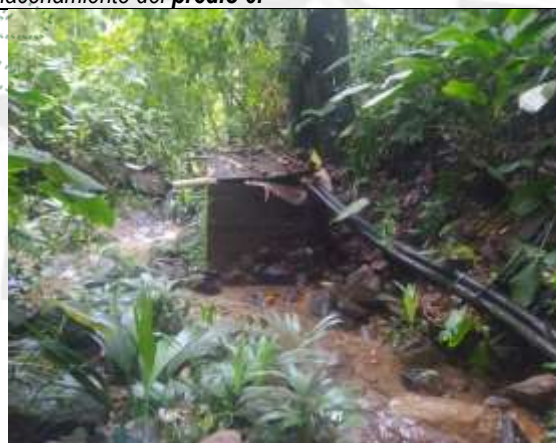
**Figura 8. Tanque de abastecimiento y desarenador del predio 7.**

- Mediante correspondencia recibida con radicado No. **CE-01054-2024 del 22 de enero de 2024**, el señor Domingo Toro Cano informa que ajustó la obra de captación y control a los diseños entregados por la Corporación. Sin embargo, al verificar la estructura implementada en el sitio esta no corresponde a los diseños en mampostería remitidos por Cornare, ya que no cumple con las medidas, diámetro del orificio y altura sobre el orificio, (**Figuras 8 y 9**).

- Mediante correspondencia recibida con radicado No. **CE-01054-2024 del 22 de enero de 2024**, el señor Domingo Toro Cano informa que ajustó la obra de captación y control a los diseños entregados por la Corporación. Sin embargo, al verificar la estructura implementada en el sitio esta no corresponde a los diseños en mampostería remitidos por Cornare, ya que no cumple con las medidas, diámetro del orificio y altura sobre el orificio.

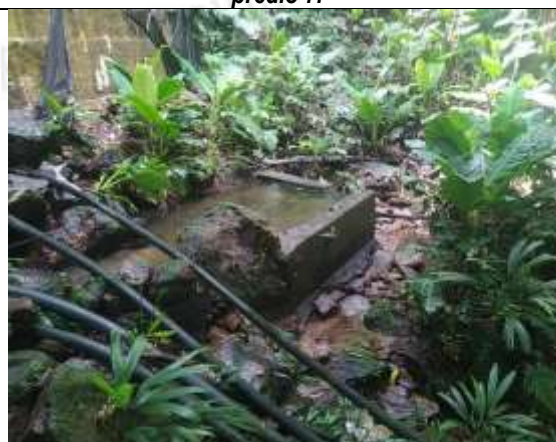
**Figura 10. Obra de captación del predio 8.**

- En la coordenada geográfica 74°50'6.7" W - 5°55'11.8" N - 405 msnm se ubica la obra de captación del **predio 8 Villa Soraya**, de la cual se deriva el recurso hasta el tanque de almacenamiento y posteriormente se distribuye para la vivienda del señor Jorge Sampedro, la cual es una finca de veraneo, (**Figuras 10 y 11**). Consultando las bases de datos Corporativas de trámites ambientales, se encontró que el señor Jorge Eliecer Sampedro Olivares, identificado con cédula de ciudadanía No. 7.248.015, cuenta con un expediente No 290211036 de concesión de aguas superficiales otorgada mediante la Resolución No. 0008 del 31 de enero del 2007, con un tiempo de vigencia de 5 años hasta el 31 de diciembre del año 2012, a la fecha no se registra en el expediente de renovación de la concesión de aguas, cancelación o archivo de la misma.

- El recurso hídrico para el funcionamiento del **predio 8** es captado en el punto 74°50'6.7" W - 5°55'11.8" N - 405 msnm, sin contar con el respectivo permiso de la Autoridad ambiental, ya que se contaba con permiso otorgado mediante la Resolución No. 0008 del 31 de enero del 2007, con un tiempo de vigencia de 5 años hasta el 31 de diciembre del año 2012, expediente **290211036**.

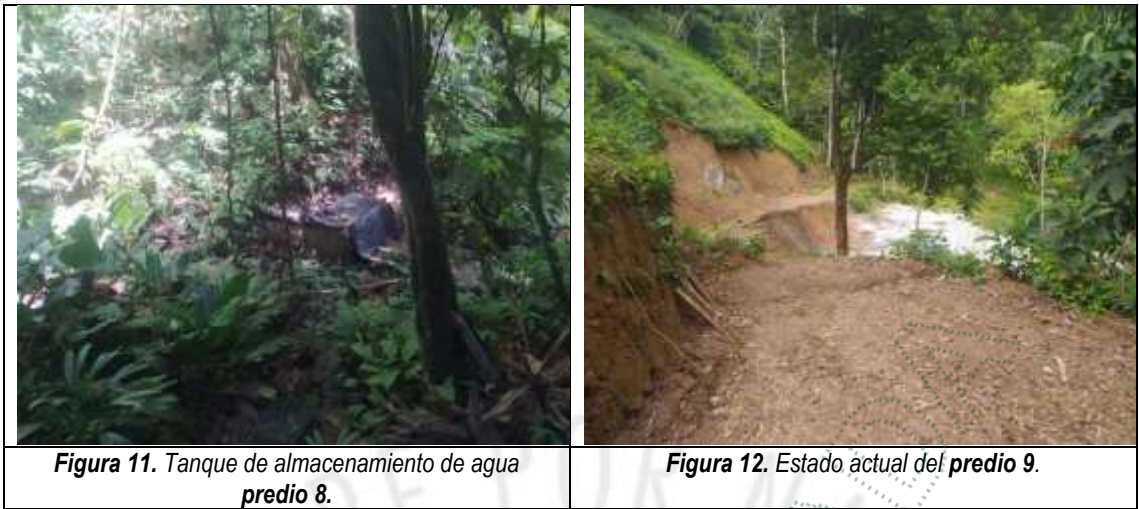
**Figura 11.** Tanque de almacenamiento de agua predio 8.

**Figura 12.** Estado actual del predio 9.
