RESOLUCIÓN No.

POR MEDIO DE LA CUAL SE ADOPTAN UNAS DETERMINACIONES

Que, en atención a la queja ambiental especificada en el acápite anterior, Cornare realizó visita técnica el día 28 de mayo de 2024, actuación que generó el Informe Técnico de Queja con radicado N° **IT-03548-2024 del 14 de junio de 2024**, donde se observó y concluyó lo siguiente:

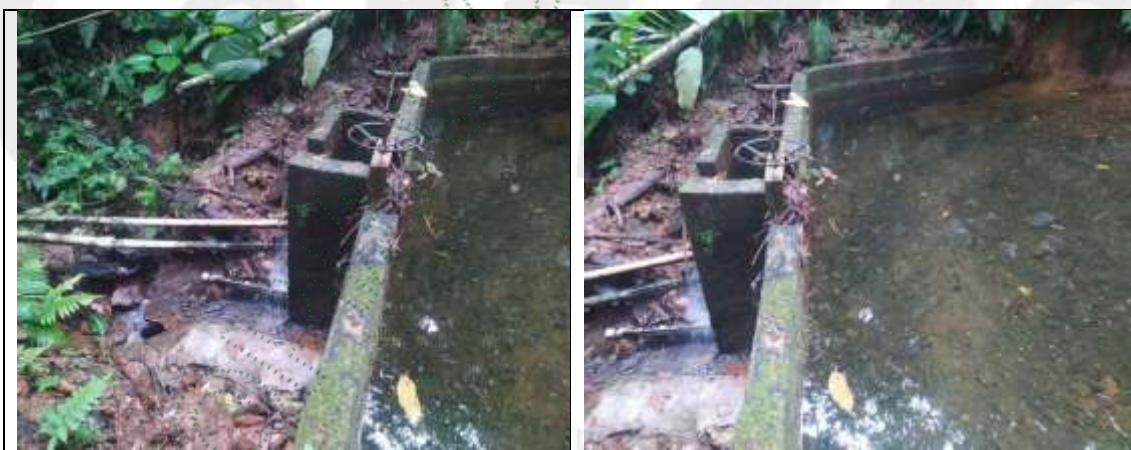
**Figuras 1 y 2.** Obra de captación en la Q. Catural de los predios 1 al 5.

- Posteriormente, se realizó la visita al sitio de captación de los **predios 1 al 5** en la fuente hídrica “El Catural”, (**Figuras 1 y 2**), localizado en la coordenada geográfica 74°49'54.7" W, 5°55'26.9" N y Z: 422msnm, encontrándose que tiene cobertura boscosa en buen estado de conservación. La captación del recurso hídrico se realiza mediante una obra transversal tipo presa de 8 metros de largo en concreto, de 25 centímetros de espesor en la pared, y aproximadamente unos 2 metros de altura, donde se capta el agua por medio de una tubería de PVC de 3" para los **predios 1, 2, 3 y 5**; desde la misma obra sale otra tubería de 2 pulgadas para abastecer el **predio 4**. Para los **predios 1, 2, 3 y 5** no se cuenta con tanque de almacenamiento, el recurso es conducido por una manguera principal, de la cual se va conectando cada sitio.

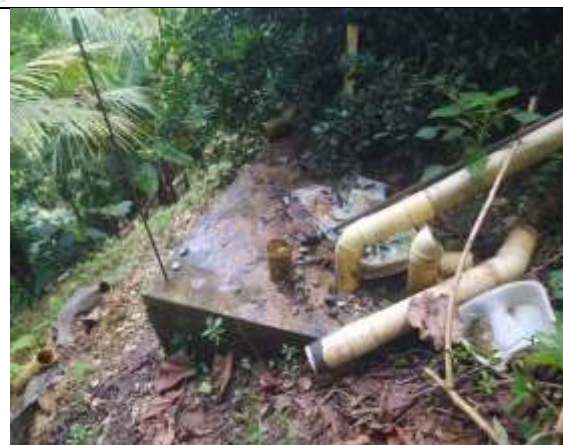
**Figura 3. Tanque séptico del predio 5.**

- La **Vivienda Y Restaurante** de la señora Flor Alba Cardona Jiménez (**predio 5**) cuenta un tanque séptico en mampostería de medidas aproximadas 3.0m X 1.3m X 1.5m (largo, ancho y profundo), (**Figura 3**), ubicado en la coordenada 74°50'12.1" W - 5°55'18.5" N - 390 msnm. Luego de verificadas las bases de datos y aplicativos corporativos no se apreció permiso de vertimientos o concesión de aguas en beneficio del lugar.

- Las aguas residuales provenientes del **predio 5** son tratadas por un tanque séptico construido en mampostería, ubicado en la coordenada 74°50'12.1" W - 5°55'18.5" N - 390 msnm, cuya descarga se realiza sin contar con el respectivo permiso de la Autoridad ambiental.

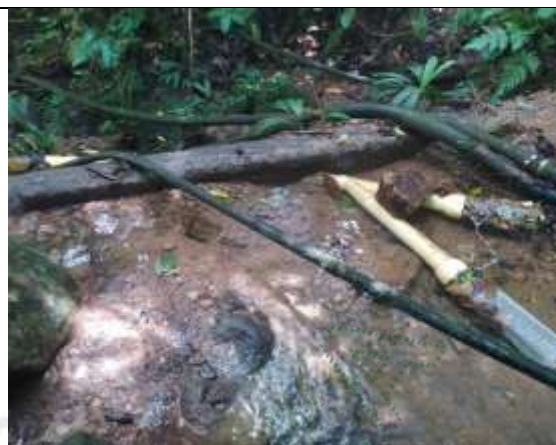
**Figura 4. Bocotoma del predio 6.**

- En el punto con coordenada geográfica  $74^{\circ}50'6.3''$  W -  $5^{\circ}55'11.7''$  N - 405 msnm se encuentra la bocatoma del **predio 6**, esta consiste en una obra transversal tipo presa de 3 metros de largo en concreto, de 30 centímetros de espesor en la pared, y aproximadamente unos 80 centímetros de altura, donde se capta el agua por medio de 2 tuberías de PVC de 4", (**Figuras 4, 5 y 6**), luego la conducen hasta un tanque de almacenamiento en mampostería de medidas aproximadas 6.0m X 3m X 1.3m (largo, ancho y profundo), de ahí se conecta una tubería de conducción del agua hacia el predio, donde se cuenta con servicios de restaurante y hospedaje (**Hotel El Cóndor**). Por otra parte, de la misma red de distribución se conectan las viviendas de sus hijos Camilo Franco Cardona, Juliana Franco Cardona y Cristian Franco Cardona, cada uno de ellos tiene su grupo familiar y vivienda independiente.

- La captación de agua del **predio 6** está ubicada en la coordenada geográfica 74°50'6.3" W - 5°55'11.7" N - 405 msnm, donde se deriva el recurso para el sitio para prestar los servicios de restaurante, hotel y lavado de vehículos.

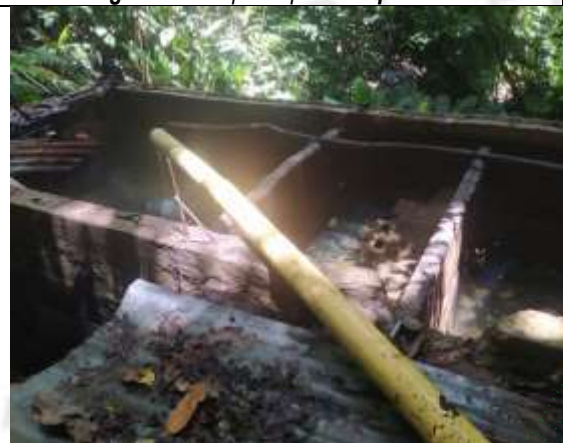
**Figura 5 y 6. Tanque de almacenamiento del predio 6.**

- Del mismo tanque abastecedor del **predio 6** se desprende una segunda tubería, donde la señora María Engracia Cardona Jiménez, hace uso del recurso agua para el lavado de vehículos.

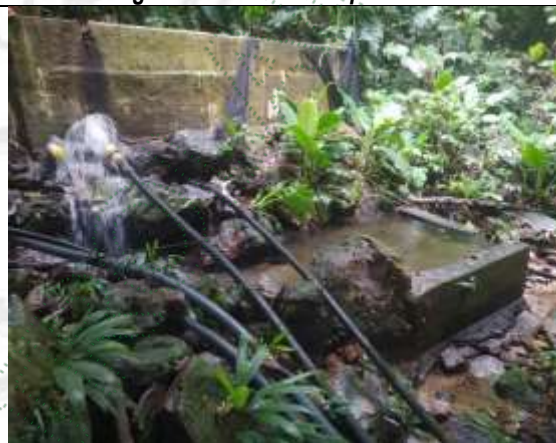
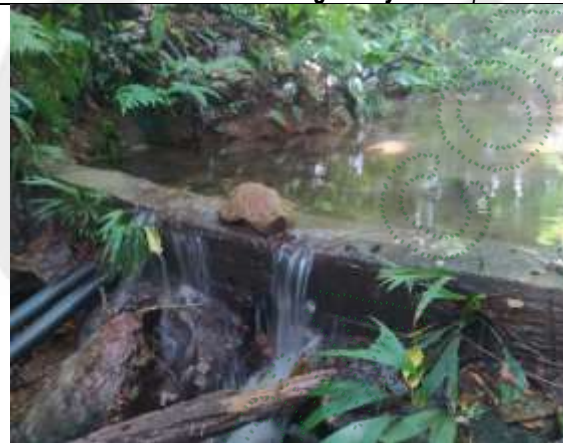
**Figura 7. Bocátoma del predio 7.**

- En el punto con coordenada geográfica 74°50'5.3" W - 5°55'11.6" N - 405 msnm se localiza la bocatoma del **predio 7**, que corresponde a una presa artesanal para derivación de aguas hecha en materiales de construcción adobe y concreto, las medidas de esta son de 3 metros de largo por 0.50 metros de alto y espesor de la pared 0.25 metros, en la cual se dispone de 2 tubos de 3 pulgadas incrustados en la pared de la presa a 0.30 metros del borde superior de la pared, estas dos tuberías llegan a un tanque de abastecimiento y desarenador, el cual tiene las siguientes medidas, 3.5 metros de largo por 1.3 metros de ancho y 1.20 metros de alto, (**Figuras 7, 8 y 9**).

- La bocatoma del **predio 7** está localizada en la coordenada geográfica 74°50'5.3" W - 5°55'11.6" N - 405 msnm, donde se deriva el recurso para el lavado de vehículos y uso doméstico. De esta misma red de distribución se conectan las viviendas de los hijos del señor Domingo Toro, los señores Diana Mabel toro Cardona y Henry Toro Cardona, cada uno de ellos tiene su grupo familiar y vivienda independiente.

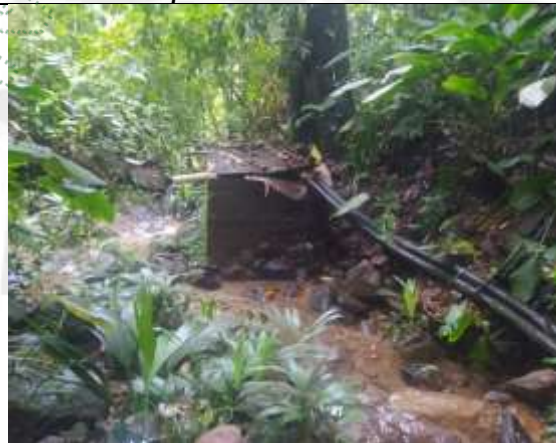
**Figura 8. Tanque de abastecimiento y desarenador del predio 7.**

- Mediante correspondencia recibida con radicado No. **CE-01054-2024 del 22 de enero de 2024**, el señor Domingo Toro Cano informa que ajustó la obra de captación y control a los diseños entregados por la Corporación. Sin embargo, al verificar la estructura implementada en el sitio esta no corresponde a los diseños en mampostería remitidos por Cornare, ya que no cumple con las medidas, diámetro del orificio y altura sobre el orificio, (**Figuras 8 y 9**).

- Mediante correspondencia recibida con radicado No. **CE-01054-2024 del 22 de enero de 2024**, el señor Domingo Toro Cano informa que ajustó la obra de captación y control a los diseños entregados por la Corporación. Sin embargo, al verificar la estructura implementada en el sitio esta no corresponde a los diseños en mampostería remitidos por Cornare, ya que no cumple con las medidas, diámetro del orificio y altura sobre el orificio.

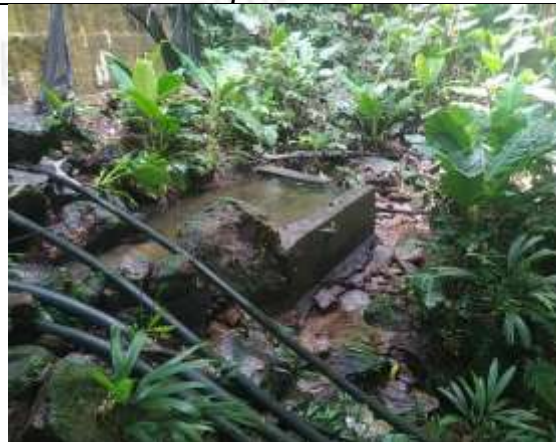
**Figura 10. Obra de captación del predio 8.**

- En la coordenada geográfica 74°50'6.7" W - 5°55'11.8" N - 405 msnm se ubica la obra de captación del **predio 8 Villa Soraya**, de la cual se deriva el recurso hasta el tanque de almacenamiento y posteriormente se distribuye para la vivienda del señor Jorge Sampedro, la cual es una finca de veraneo, (**Figuras 10 y 11**). Consultando las bases de datos Corporativas de trámites ambientales, se encontró que el señor Jorge Eliecer Sampedro Olivares, identificado con cédula de ciudadanía No. 7.248.015, cuenta con un expediente No 290211036 de concesión de aguas superficiales otorgada mediante la Resolución No. 0008 del 31 de enero del 2007, con un tiempo de vigencia de 5 años hasta el 31 de diciembre del año 2012, a la fecha no se registra en el expediente de renovación de la concesión de aguas, cancelación o archivo de la misma.

- El recurso hídrico para el funcionamiento del **predio 8** es captado en el punto 74°50'6.7" W - 5°55'11.8" N - 405 msnm, sin contar con el respectivo permiso de la Autoridad ambiental, ya que se contaba con permiso otorgado mediante la Resolución No. 0008 del 31 de enero del 2007, con un tiempo de vigencia de 5 años hasta el 31 de diciembre del año 2012, expediente **290211036**.
