POR MEDIO DE LA CUAL SE IMPONE UNA MEDIDA PREVENTIVA

Que, mediante la Resolución N° RE-00029-2021 del 05 de enero de 2021, se resolvió otorgar una Concesión de Aguas Superficiales, al señor DOMINGO TORO CANO, identificado con cédula de ciudadanía N° 3.578.881, en calidad de poseedor y en beneficio del predio denominado "Aguas Claras", ubicado en la vereda Las Delicias, corregimiento La Danta del municipio de Sonsón, Antioquia, contenida en el expediente ambiental N° 057560237103.

Que, en atención a las funciones de control y seguimiento, atribuidas a esta Corporación, derivadas de una queja ambiental con radicado N° **SCQ-134-0941-2024 del 17 de mayo de 2024**, personal del grupo técnico de la Regional Bosques procedió a realizar visita técnica el día 28 de mayo de 2024, al predio distinguido con el FMI: **0025913** y el PK: **7562006000001000138**, localizado en la coordenada geográfica **74°50'10" W - 5°55'13" N**, denominado "Aguas Claras", ubicado en el corregimiento La Danta, sector Las Delicias del municipio de Sonsón, Antioquia, donde está ubicada la vivienda y también funciona el lavadero de carros propiedad del señor **DOMINGO TORO CANO**, identificado con cédula de ciud

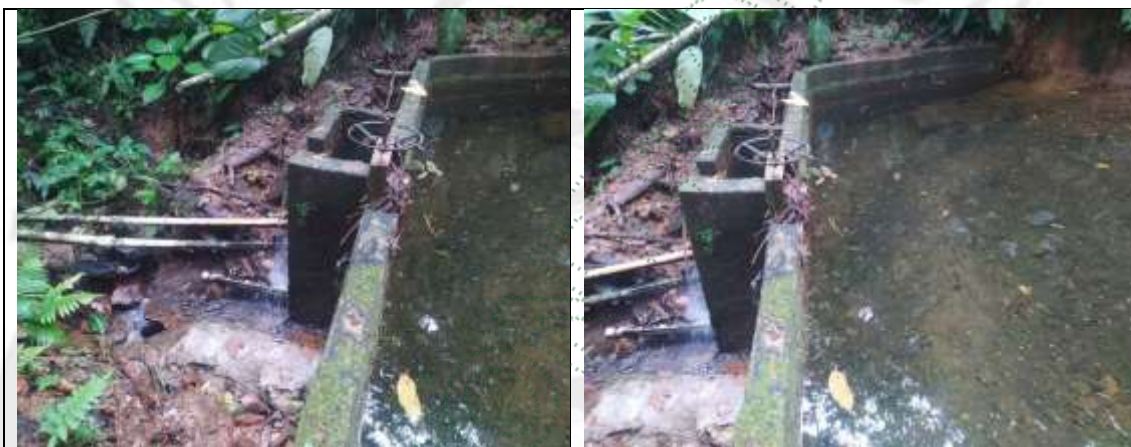
- Posteriormente, se realizó la visita al sitio de captación de los **predios 1 al 5** en la fuente hídrica “El Caturral”, (**Figuras 1 y 2**), localizado en la coordenada geográfica 74°49'54.7" W, 5°55'26.9" N y Z: 422msnm, encontrándose que tiene cobertura boscosa en buen estado de conservación. La captación del recurso hídrico se realiza mediante una obra transversal tipo presa de 8 metros de largo en concreto, de 25 centímetros de espesor en la pared, y aproximadamente unos 2 metros de altura, donde se capta el agua por medio de una tubería de PVC de 3" para los **predios 1, 2, 3 y 5**; desde la misma obra sale otra tubería de 2 pulgadas para abastecer el **predio 4**. Para los **predios 1, 2, 3 y 5** no se cuenta con tanque de almacenamiento, el recurso es conducido por una manguera principal, de la cual se va conectando cada sitio.

**Figuras 1 y 2.** Obra de captación en la Q. Caturral de los predios 1 al 5.
