RESOLUCIÓN No.

POR MEDIO DE LA CUAL SE IMPONE UNA MEDIDA PREVENTIVA

El Director DE LA REGIONAL BOSQUES DE LA CORPORACIÓN AUTONOMA REGIONAL DE LAS CUENCAS DE LOS RIOS NEGRO Y NARE, “CORNARE”, en uso de sus atribuciones legales, estatutarias, funcionales, y,

Que, en atención a las funciones de control y seguimiento, atribuidas a esta Corporación, derivadas de una nueva queja ambiental con radicado N° **SCQ-134-0941-2024 del 17 de mayo de 2024**, personal del grupo técnico de la Regional Bosques procedió a realizar visita técnica el día 28 de mayo de 2024, al predio distinguido con el PK: **5912005000000300002**, localizado en la coordenada geográfica **74°50'8.5" W - 5°55'25" N**, denominado "Zona de Depósito y Estériles Las Delicias", ubicado en la vereda Las Delicias del municipio de Puerto Triunfo, Antioquia, propiedad del señor **JAIRO DE JESÚS CARDONA RAMÍREZ**, identificado con cédula de ciudadanía N° **71.480.503**, hecho del cual se generó el Informe Técnico de Queja N° **IT-03548-2024 del 14 de junio de 2024**, actuación que cumple a cabalidad con las tareas de control y seguimiento que deben hacerse periódicamente a este tipo de permisos ambientales, y dentro del cual se

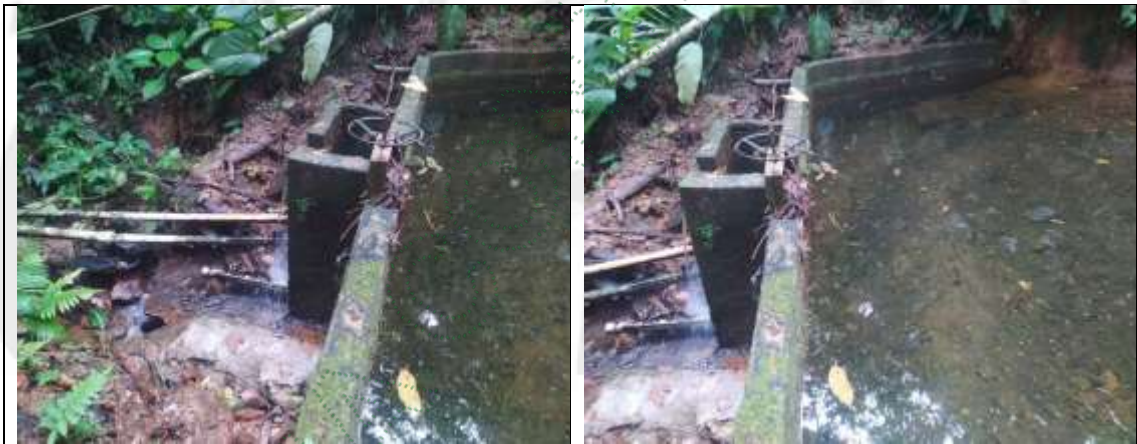
- Posteriormente, se realizó la visita al sitio de captación de los **predios 1 al 5** en la fuente hídrica “El Catural”, (**Figuras 1 y 2**), localizado en la coordenada geográfica 74°49'54.7" W, 5°55'26.9" N y Z: 422msnm, encontrándose que tiene cobertura boscosa en buen estado de conservación. La captación del recurso hídrico se realiza mediante una obra transversal tipo presa de 8 metros de largo en concreto, de 25 centímetros de espesor en la pared, y aproximadamente unos 2 metros de altura, donde se capta el agua por medio de una tubería de PVC de 3" para los **predios 1, 2, 3 y 5**; desde la misma obra sale otra tubería de 2 pulgadas para abastecer el **predio 4**. Para los **predios 1, 2, 3 y 5**

no se cuenta con tanque de almacenamiento, el recurso es conducido por una manguera principal, de la cual se va conectando cada sitio.

**Figuras 1 y 2.** Obra de captación en la Q. Catural de los predios 1 al 5.

- El recurso hídrico para el desarrollo de las actividades que se desarrollan en los **predios 1 al 5**, es captado de la corriente “El Caturral” en la coordenada geográfica 74°49'54.7" W, 5°55'26.9" N y Z: 422msnm, de los cuales cuentan con permiso de concesión de aguas los **predios 1 y 4**, otorgados mediante las Resoluciones **RE-02328-2021 del 15 de abril de 2021** (expediente **057560237958**) y **RE-00721 del 17 de febrero de 2022** (expediente **055910239526**), sucesivamente. Por ende, los **predios 2, 3 y 5** hacen uso del recurso sin contar con el respectivo permiso.

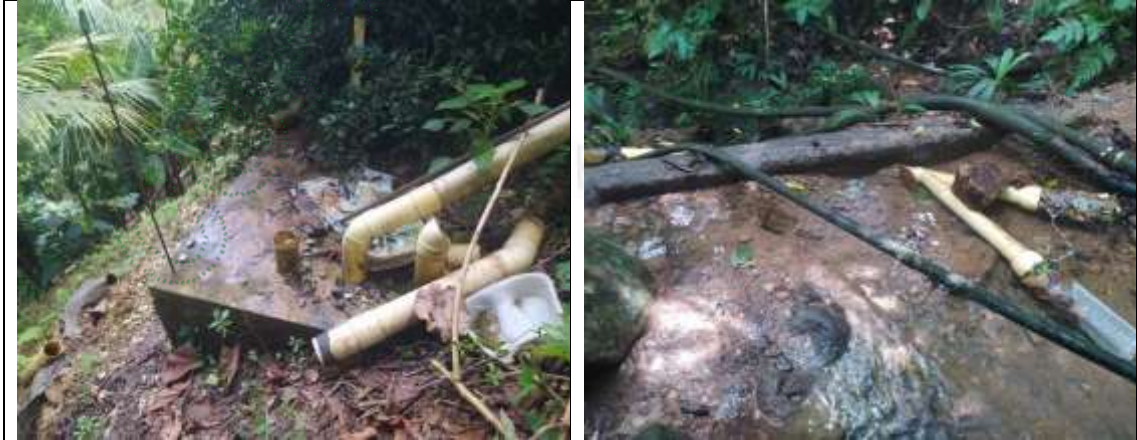
- La **Vivienda Y Restaurante** de la señora Flor Alba Cardona Jiménez (**predio 5**) cuenta un tanque séptico en mampostería de medidas aproximadas 3.0m X 1.3m X 1.5m (largo, ancho y profundo), (**Figura 3**), ubicado en la coordenada 74°50'12.1" W - 5°55'18.5" N - 390 msnm. Luego de verificadas las bases de datos y aplicativos corporativos no se apreció permiso de vertimientos o concesión de aguas en beneficio del lugar.

- En el punto con coordenada geográfica 74°50'6.3" W - 5°55'11.7" N - 405 msnm se encuentra la bocatoma del **predio 6**, esta consiste en una obra transversal tipo presa de 3 metros de largo en concreto, de 30 centímetros de espesor en la pared, y aproximadamente unos 80 centímetros de altura, donde se capta el agua por medio de 2 tuberías de PVC de 4", (**Figuras 4 , 5 y 6**), luego la conducen hasta un tanque de almacenamiento en mampostería de medidas aproximadas 6.0m X 3m X 1.3m (largo, ancho y profundo), de ahí se conecta una tubería de conducción del agua hacia el predio, donde se cuenta con servicios de restaurante y hospedaje (**Hotel El Cóndor**). Por otra parte, de la misma red de distribución se conectan las viviendas de sus hijos Camilo Franco Cardona, Juliana Franco Cardona y Cristian Franco Cardona, cada uno de ellos tiene su grupo familiar y vivienda independiente.

**Figura 3.** Tanque séptico del predio 5.

**Figura 4.** Bocotoma del predio 6.

- Las aguas residuales provenientes del **predio 5** son tratadas por un tanque séptico construido en mampostería, ubicado en la coordenada 74°50'12.1" W - 5°55'18.5" N - 390 msnm, cuya descarga se realiza sin contar con el respectivo permiso de la Autoridad ambiental.

- La captación de agua del **predio 6** está ubicada en la coordenada geográfica 74°50'6.3" W - 5°55'11.7" N - 405 msnm, donde se deriva el recurso para el sitio para prestar los servicios de restaurante, hotel y lavado de vehículos.

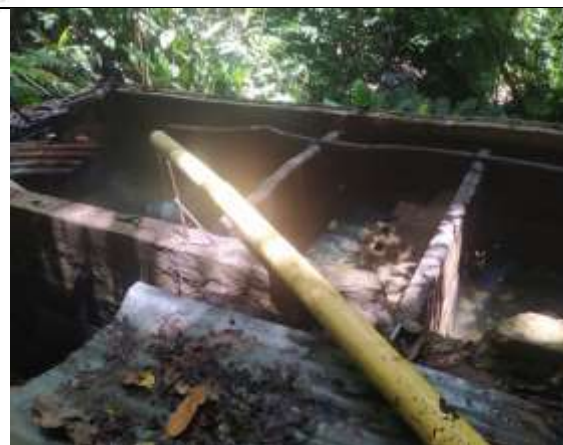
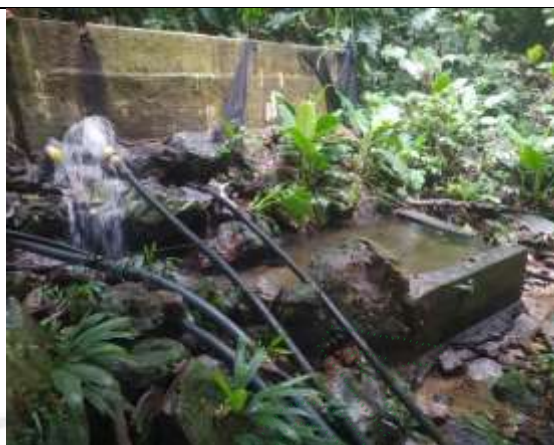
- Del mismo tanque abastecedor del **predio 6** se desprende una segunda tubería, donde la señora María Engracia Cardona Jiménez, hace uso del recurso agua para el lavado de vehículos.

**Figura 5 y 6. Tanque de almacenamiento del predio 6.**

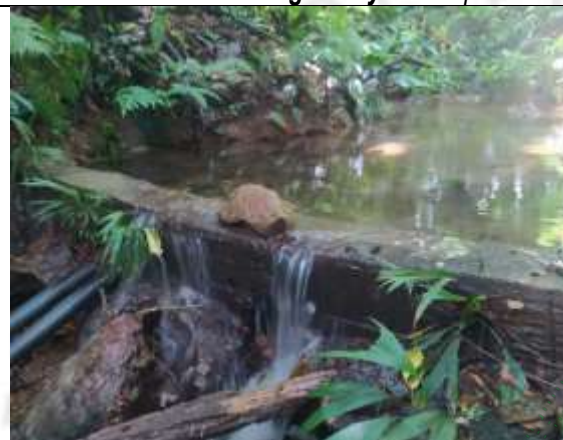
- En el punto con coordenada geográfica 74°50'5.3" W - 5°55'11.6" N - 405 msnm se localiza la bocatoma del **predio 7**, que corresponde a una presa artesanal para derivación de aguas hecha en materiales de construcción adobe y concreto, las medidas de esta son de 3 metros de largo por 0.50 metros de alto y espesor de la pared 0.25 metros, en la cual se dispone de 2 tubos de 3 pulgadas incrustados en la pared de la presa a 0.30 metros del borde superior de la pared, estas dos tuberías llegan a un tanque de abastecimiento y desarenador, el cual tiene las

**Figura 7. Bocatoma del predio 7.**

- La bocatoma del **predio 7** está localizada en la coordenada geográfica 74°50'5.3" W - 5°55'11.6" N - 405 msnm, donde se deriva el recurso para el lavado de vehículos y uso doméstico. De esta misma red de distribución se conectan las viviendas de los hijos del señor Domingo Toro, los señores Diana Mabel toro Cardona y Henry Toro Cardona, cada uno de ellos tiene su grupo familiar y vivienda independiente.

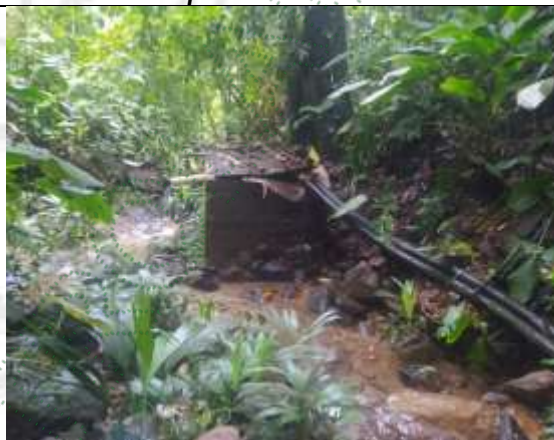
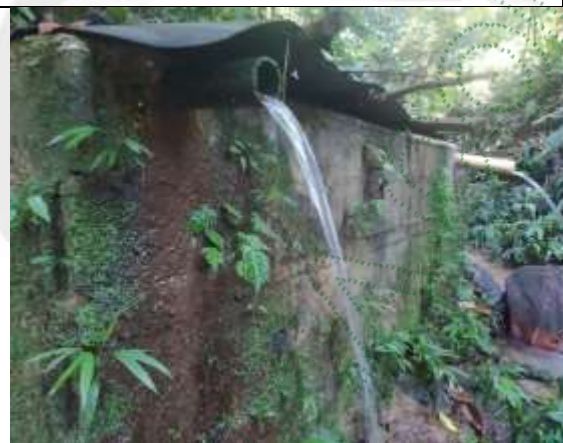
siguientes medidas, 3.5 metros de largo por 1.3 metros de ancho y 1.20 metros de alto, (**Figuras 7, 8 y 9**).

- Mediante correspondencia recibida con radicado No. **CE-01054-2024 del 22 de enero de 2024**, el señor Domingo Toro Cano informa que ajustó la obra de captación y control a los diseños entregados por la Corporación. Sin embargo, al verificar la estructura implementada en el sitio esta no corresponde a los diseños en mampostería remitidos por Cornare, ya que no cumple con las medidas, diámetro del orificio y altura sobre el orificio, (**Figuras 8 y 9**).

**Figura 8. Tanque de abastecimiento y desarenador del predio 7.**

**Figura 9. Tanque de abastecimiento y desarenador del predio 7.**

- Mediante correspondencia recibida con radicado No. **CE-01054-2024 del 22 de enero de 2024**, el señor Domingo Toro Cano informa que ajustó la obra de captación y control a los diseños entregados por la Corporación. Sin embargo, al verificar la estructura implementada en el sitio esta no corresponde a los diseños en mampostería remitidos por Cornare, ya que no cumple con las medidas, diámetro del orificio y altura sobre el orificio.

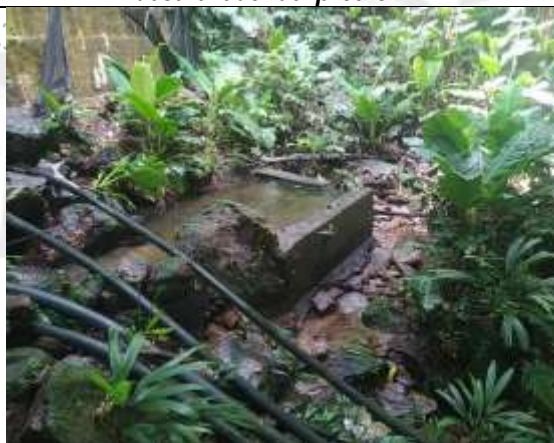
- En la coordenada geográfica 74°50'6.7" W - 5°55'11.8" N - 405 msnm se ubica la obra de captación del **predio 8 Villa Soraya**, de la cual se deriva el recurso hasta el tanque de almacenamiento y posteriormente se distribuye para la vivienda del señor Jorge Sampedro, la cual es una finca de veraneo, (**Figuras 10 y 11**). Consultando las bases de datos Corporativas de trámites ambientales, se encontró que el señor Jorge Eliecer Sampedro Olivares, identificado con cédula de ciudadanía No. 7.248.015, cuenta con un expediente No 290211036 de concesión de aguas superficiales otorgada mediante la Resolución No. 0008 del 31 de enero del 2007, con un tiempo de vigencia de 5 años hasta el 31 de diciembre del año 2012, a la fecha no se registra en el expediente de renovación de la concesión de aguas, cancelación o archivo de la misma.

**Figura 10. Obra de captación del predio 8.**

- El recurso hídrico para el funcionamiento del **predio 8** es captado en el punto 74°50'6.7" W - 5°55'11.8" N - 405 msnm, sin contar con el respectivo permiso de la Autoridad ambiental, ya que se contaba con permiso otorgado mediante la Resolución No. 0008 del 31 de enero del 2007, con un tiempo de vigencia de 5 años hasta el 31 de diciembre del año 2012, expediente **290211036**.

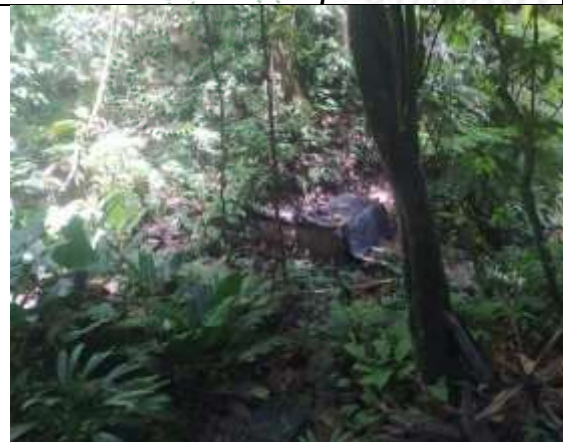
| <b>Figura 11.</b> Tanque de almacenamiento de agua predio 8. | <b>Figura 12.</b> Estado actual del predio 9. |
