RESOLUCIÓN No.

POR MEDIO DE LA CUAL SE LEVANTAN UNAS MEDIDAS PREVENTIVAS Y SE ORDENA EL ARCHIVO

EL DIRECTOR DE LA REGIONAL BOSQUES DE LA CORPORACIÓN AUTÓNOMA REGIONAL DE LAS CUENCAS DE LOS RÍOS NEGRO Y NARE, "CORNARE", en uso de sus atribuciones legales, estatutarias, funcionales, y,

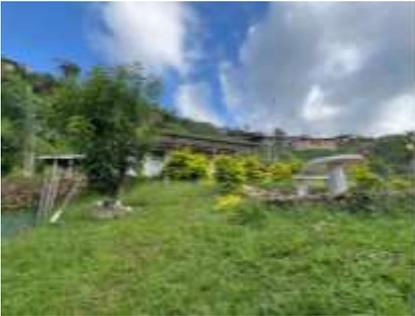
3.1. No se observaron actividades de reloteo sobre el predio identificado con PK_PREDIO 1972001000003900087, no obstante, si se identificaron tres (3) viviendas construidas, las cuales dos de ellas pertenece al señor Gilberto Antonio González Rodríguez y la otra, pertenece al señor Fernando Arroyave (sin más datos), (ver fotos 1, 2 y 3).

Foto 1. Vivienda del señor Fernando Arroyave.
Fuente: Cornare 2024

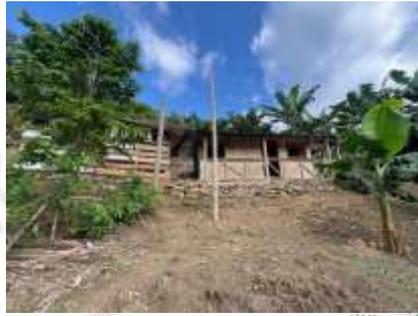
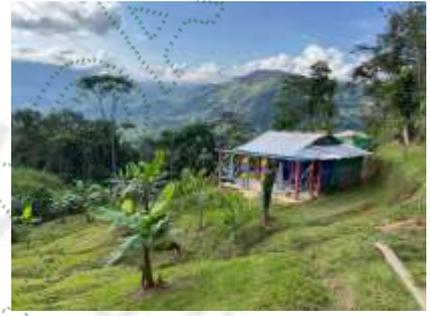
Foto 2 y 3. Vivienda del señor Gilberto Antonio González Rodríguez. Fuente: Cornare 2024

3.2. Una de las viviendas del señor Gilberto Antonio González Rodríguez, está deteriorada y en proceso de desmonte debido a que la estructura falló debido a un proceso erosivo que debilitó la cimentación de esta, por lo tanto, el señor González está terminando otra cabaña en madera la cual es habitada de manera transitoria.

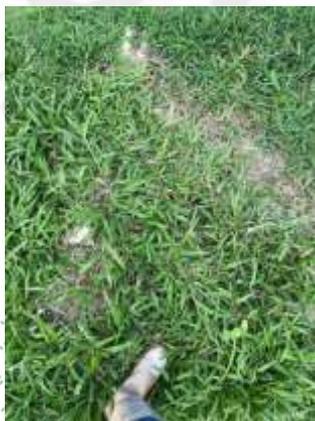
3.3. Teniendo en cuenta lo sucinto en la queja ambiental, donde manifiesta contaminación de la quebrada "sin nombre" por vertimientos de aguas negras, se procedió a inspeccionar si las viviendas anteriormente mencionadas cuentan con pozo séptico, encontrándose que no y la destinación de las Aguas Residuales Domésticas (ARD) de las viviendas son descargadas a un sumidero cada uno construido de manera independiente (ver fotos 4 y 5).

Fotos 4. Sumidero casa del señor Fernando Arroyave. Fuente: Cornare 2024

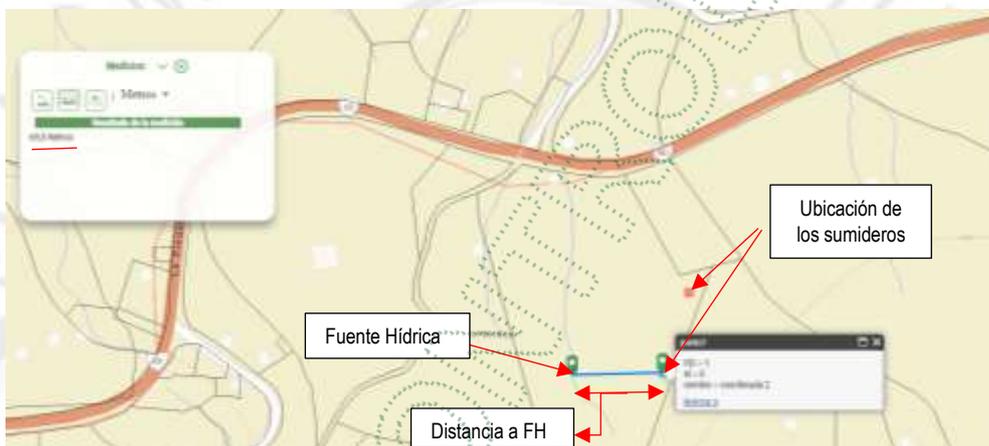
- 3.6. Sin embargo, teniendo en cuenta lo anterior, se procedió a revisar en el sistema de información geográfica de Cornare (Map-Gis), la ubicación de las viviendas y los sumideros, apreciándose que estos se encuentra retirados a 69.5m de la quebrada “sin nombre”(ver imagen 1), indicando que no hay una afectación directa de vertimientos de aguas residuales sobre la mencionada fuente, no obstante, esto no lo abstrae de que dichas viviendas deban contar con un sistema de tratamiento de aguas residuales domésticas que cumpla con las especificaciones técnicas establecidas en el Reglamento Técnico del Sector de Agua Potable y Saneamiento Básico -RAS-.

Imagen 1. Ubicación del predio, localización de la fuente hídrica de interés y los dos sumideros. Tomado del Geoportal interno Cornare 2024.

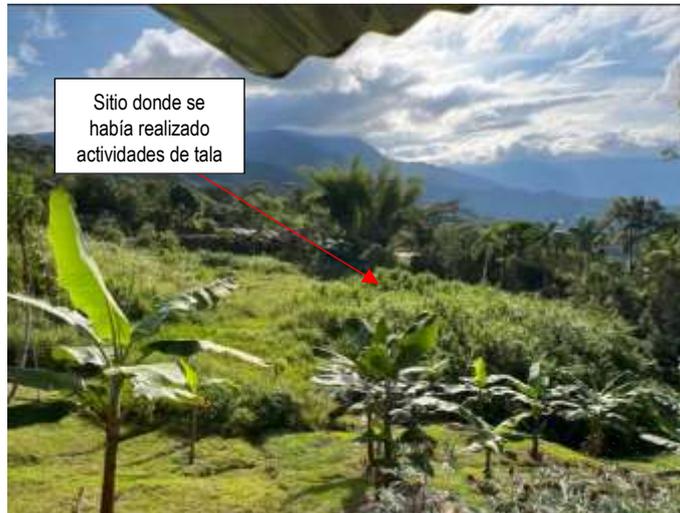
- 3.9. El área donde se había realizado la tala se encuentra cubierta por pastos enmalezados (ver foto 6).

Foto 6. Estado del predio donde se había impuesto la medida preventiva por actividades de tala. Fuente: Cornare 2024.

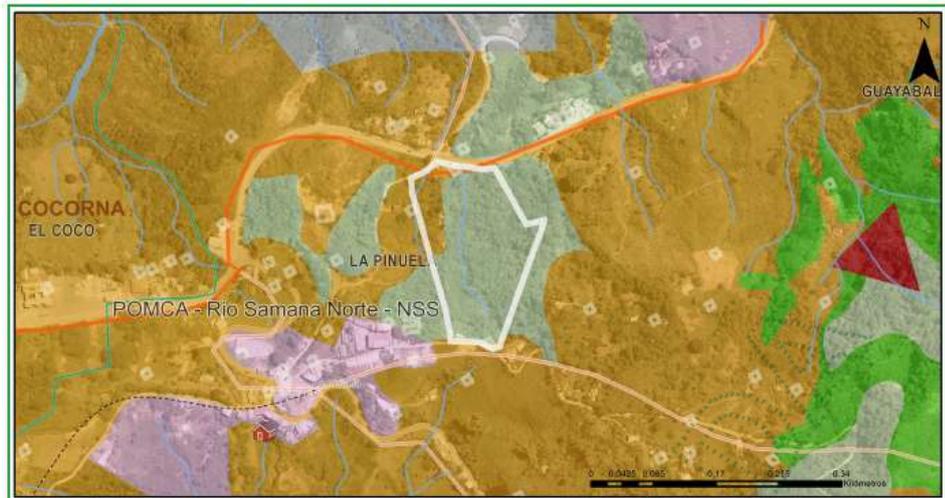
- 3.13. Por otra parte, se procedió a verificar en el sistema de información geográfica de Cornare la zonificación ambiental del predio, identificándose que este se encuentra afectado por el Plan de Ordenación y Manejo de La Cuenca Hidrográfica –POMCA- del río Samaná Norte, aprobado mediante resolución 112-7293-2017 del 21 de diciembre del 2017. Encontrándose en áreas de restauración ecológica en mayor representación y en menor representación se encuentra en área agrosilvopastoriles. (ver imagen 2).

Imagen 2. Zonificación ambiental del POMCA del Río Samaná Norte en el predio con afectación. Tomado del Geoportal Interno Cornare 2024

3.14. De acuerdo con la imagen anterior, se establece que el área donde se localiza la fuente de interés, se encuentra en área de restauración ecológica, y teniendo en cuenta la Resolución No. 112-0395-2019 del 13 de febrero del 2019, "Por medio de la cual se establece el régimen de usos al interior de la zonificación ambiental del Plan de Ordenación y Manejo de la Cuenca Hidrográfica del río Samaná Norte en la jurisdicción de Cornare", en el **ARTICULO QUINTO**, establece para esta área lo siguiente (ver figura 1).
