POR MEDIO DE LA CUAL NO SE AUTORIZA UNA OCUPACIÓN DE CAUCE Y SE TOMAN OTRAS DETERMINACIONES

Que mediante Auto N° AU-01412-2024 del 10 de mayo de 2024, se dio inicio al trámite ambiental de **AUTORIZACIÓN DE OCUPACIÓN DE CAUCE**, solicitado por el señor **HERNAN DE JESÚS CALLE CASTAÑO**, identificado con cédula de ciudadanía número 71.555.939, en beneficio del predio identificado con folio de matrícula inmobiliaria número 017-14171, ubicado en la vereda Papal o Los Alpes del municipio de El Retiro-Antioquia.

3. OBSERVACIONES

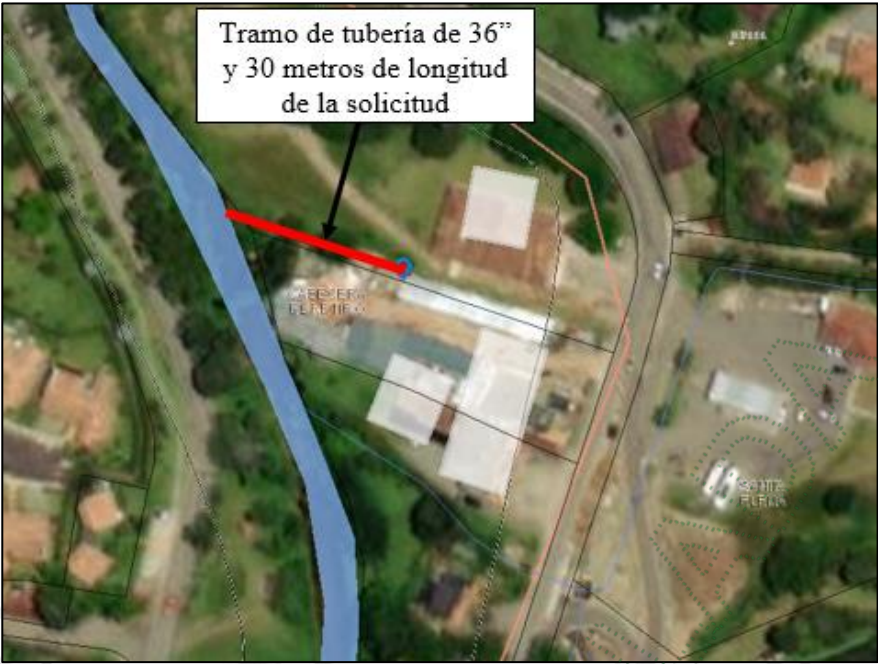
El proyecto consiste en la construcción de un tramo de tubería de 36” y 30 metros de longitud para el transporte de aguas lluvias

Sin embargo, no se presenta el diseño técnico de la propuesta dada en la solicitud.

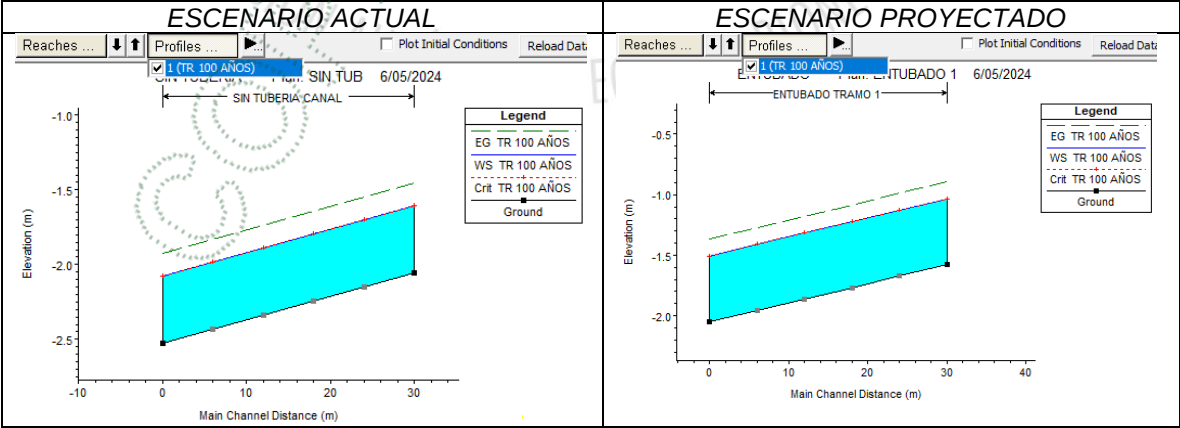
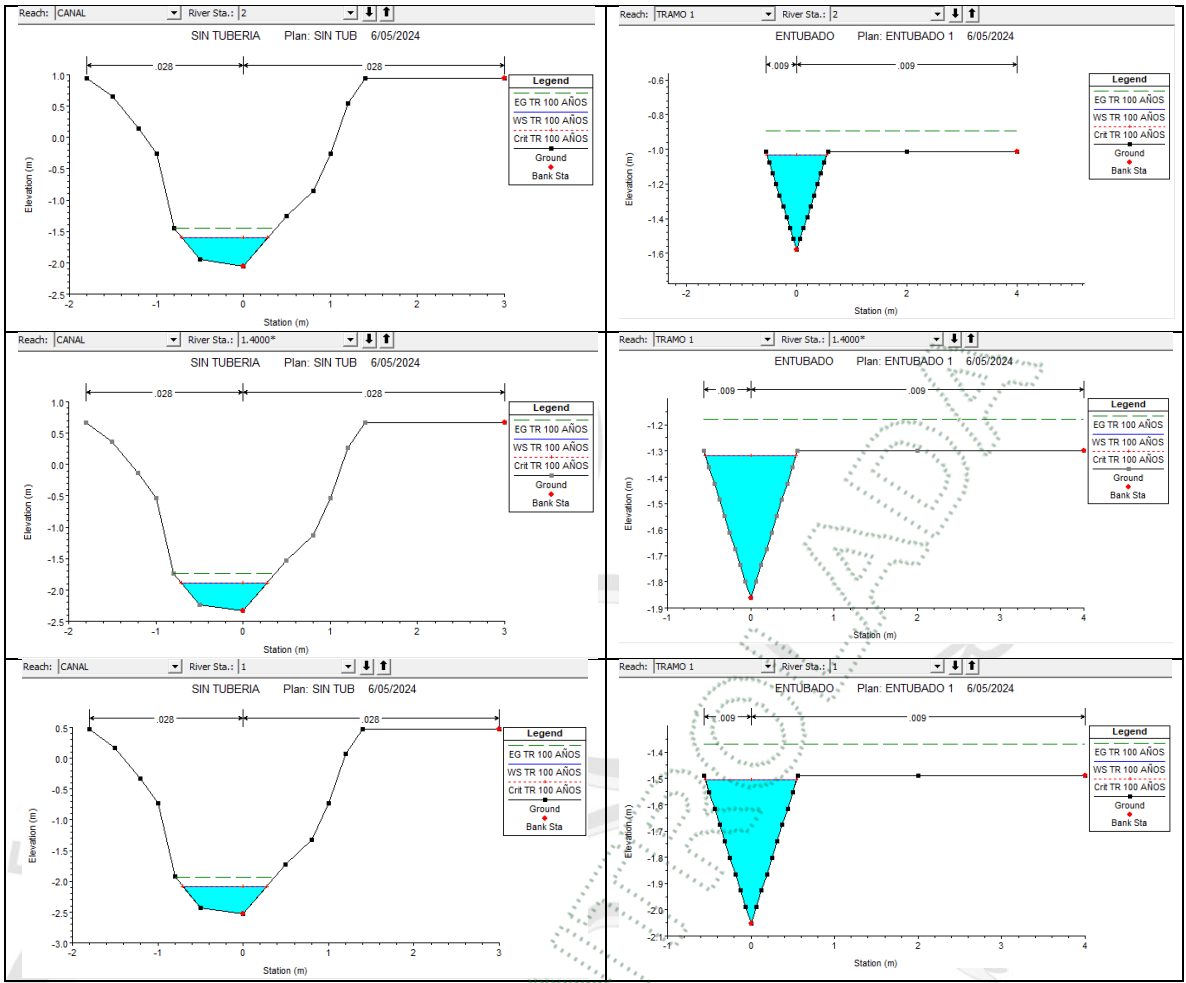
Se presentan la hidráulica del proyecto para el escenario actual y escenario futuro.

No se evidencia concordancia con una topografía real, la hidráulica se realiza sin cotas reales, además, no se realiza el diseño hidráulico para la tubería de 36" de la solicitud, sino para un canal abierto.

Se debe considerar que, la modelación hidráulica se realizó con una sección del elemento que no tiene coherencia con la propuesta de una tubería de 36”.

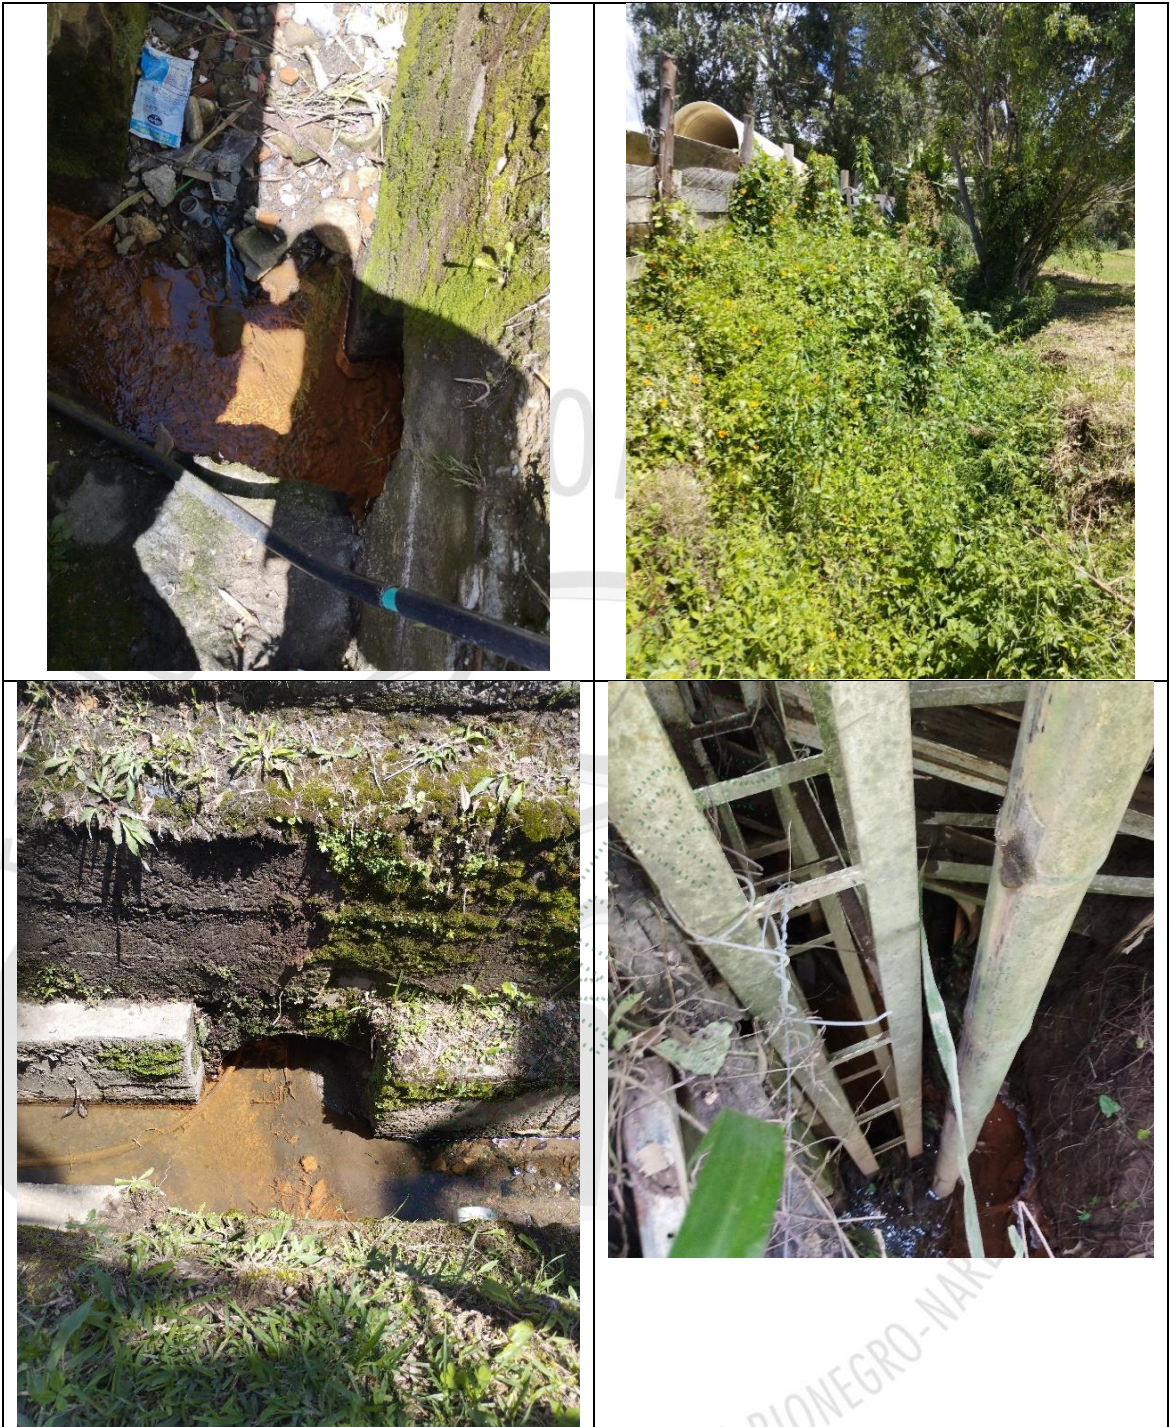
Se realiza la visita de campo en acompañamiento del Ingeniero Gabriel Jairo Echeverri, el cual me dirige al sitio de las intervenciones donde se evidencia lo siguiente:

- Se evidencia en campo ya construida una tubería de 24" de diámetro en el mismo tramo de 30 metros para el cual se está haciendo la presente solicitud de cambio de tubería a 36"
- Se revisa la capacidad hidráulica de las tuberías existentes del sector, donde se pudo verificar lo siguiente:

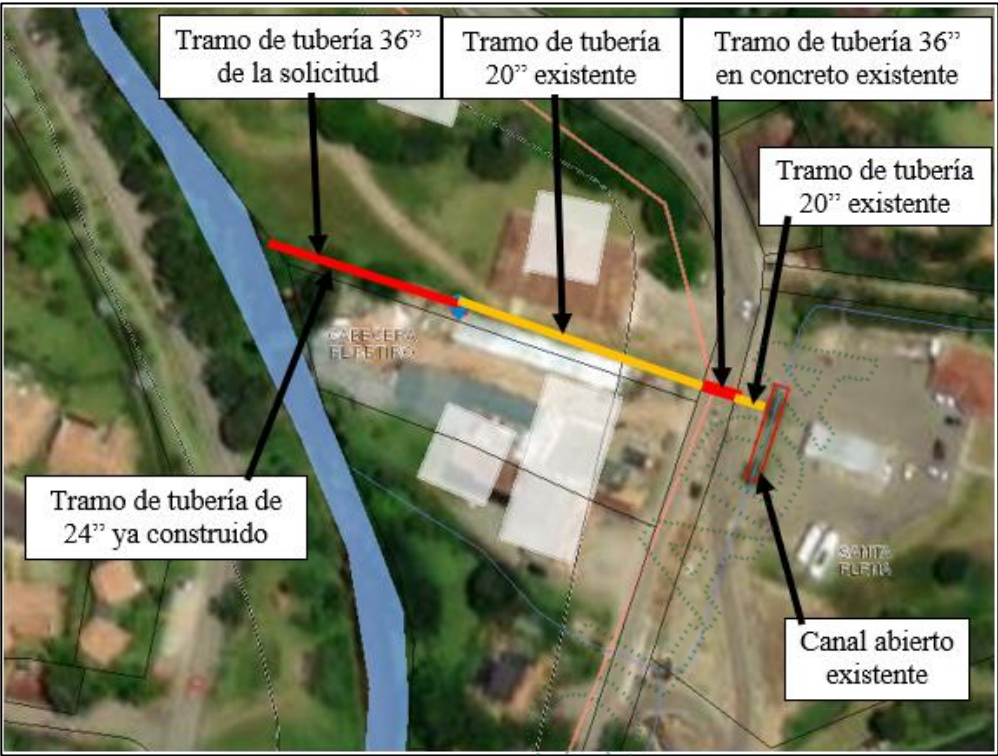
- **Tramo de tubería 36" de la solicitud:**  
*Se evidencia la existencia de una tubería de 24" en el mismo tramo de la solicitud, la cual no cuenta con un cabezote de descarga apropiado sobre el Río Negro - Sector Don Diego, además evidenciándose obstáculos para el libre paso del flujo de aguas lluvias*

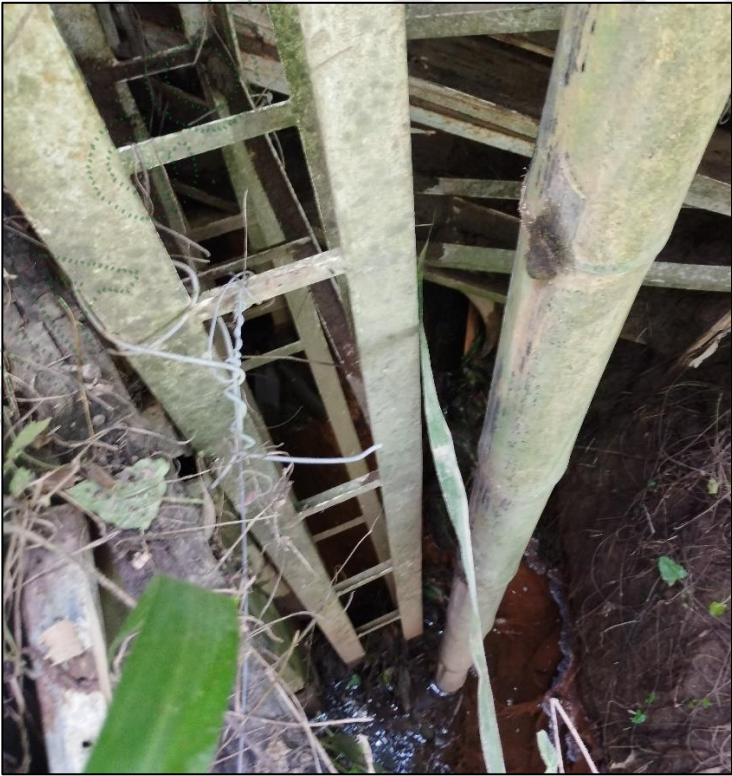
- *Tramo de tubería de 20" existente: Según el acompañante de la visita, este tramo de tubería fue instalado hace tiempo por Devimed. "Según lo mencionado por el acompañante de la visita".*
- *Tramo de tubería de 36" en concreto existente: este es el paso de las aguas lluvias bajo la vía principal en dirección La Fe – El Retiro.*

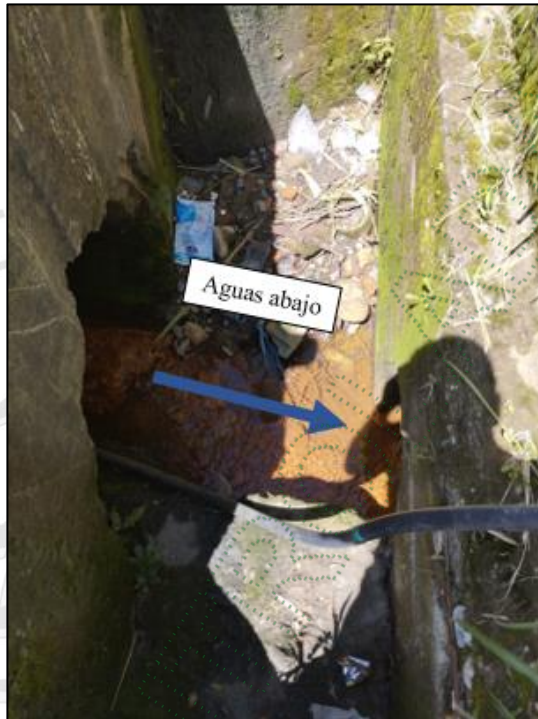
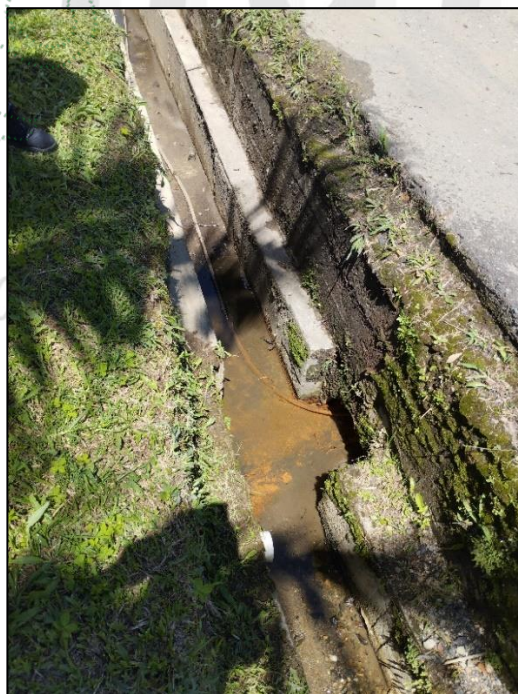
- *Tramo de tubería de 20" existente: este es la conexión entre el canal abierto y la tubería de 36" que cruza la vía en dirección La Fé – El Retiro.*
- *Canal abierto existente: este canal recoge las aguas de varios descoles de aguas lluvias del sector.*

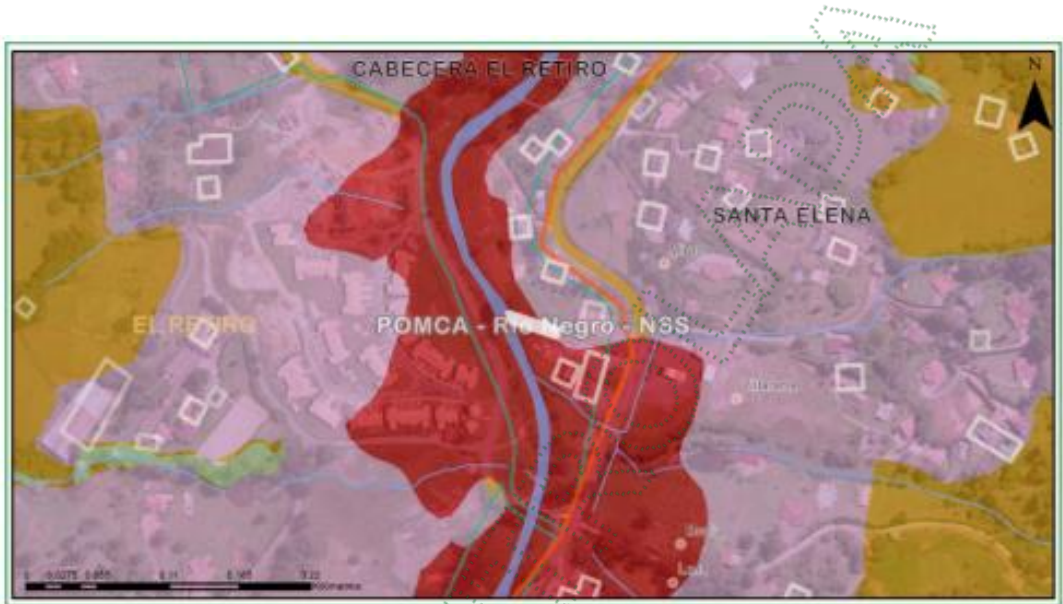
Las obras están proyectadas en el área de amenazas naturales y área de recuperación para el uso múltiple, según el POMCA – Río Negro - NSS.

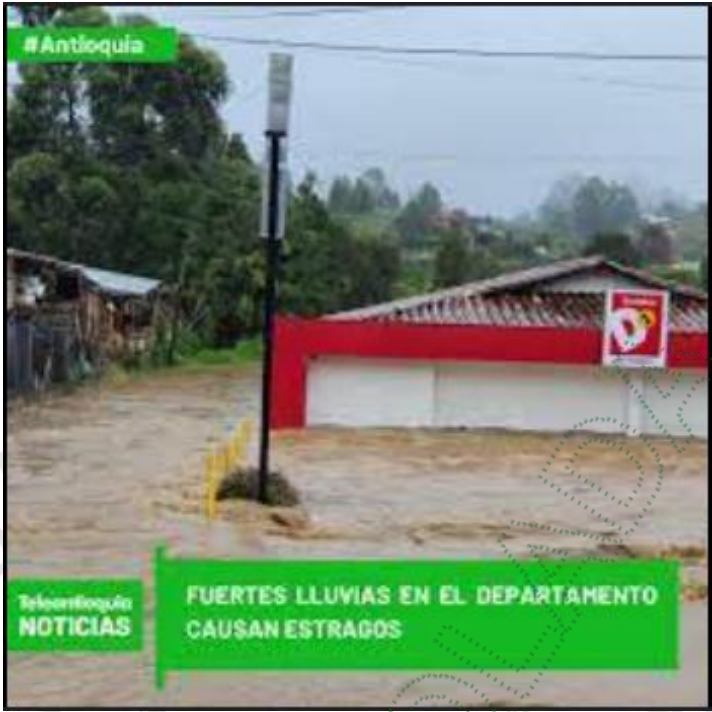
Teniendo como referencia acontecimientos de inundación del sector, y lo mencionado por el ingeniero consulto para la obra existente (tubería de 24” de 30 metros de longitud) se puede concluir que la obra restringe la capacidad hidráulica, así como también lo hacen algunos otros tramos de tubería aguas arriba.

**ARTÍCULO TERCERO:** Recomendar realizar un análisis de riesgo del sector donde se determine un diseño técnico y apropiado para el transporte de las aguas lluvias del Tr 100
