Expediente: 18200026-E

POR MEDIO DE LA CUAL SE RESUELVE UNA SOLICITUD DE LEVANTAMIENTO DE UNA MEDIDA PREVENTIVA.

LA JEFE JURIDICA DE LA CORPORACIÓN AUTONOMA REGIONAL DE LAS CUENCAS DE LOS RIOS NEGRO Y NARE, "CORNARE",

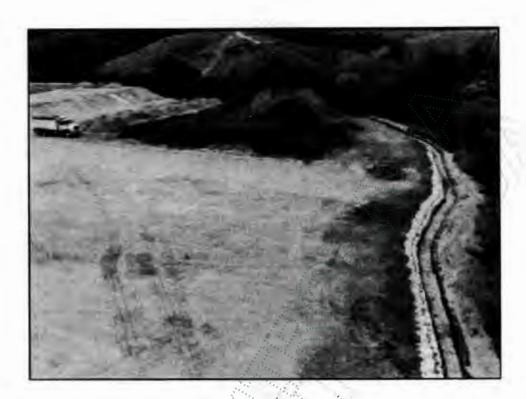
Imagen 1. Fotografía presentada en radicado 134-0315-2020 del 16 de octubre de 2020

De lo anterior puede inferirse inicialmente que, el plan de manejo para movimientos de tierra señalado, no se compadece con la realidad actual del predio, todo vez que se ha omitido hasta el presente remover, extender o emparejar el material estéril almacenado al interior del mismo, material que se encuentra expuesto por su inadecuada disposición a procesos erosivos ante episodios de alta pluviosidad, lo que en consecuencia ha permitido su arrastre hasta el canal y la piscina de sedimentación construida, la cual ha presentado condiciones de constante

colmatación, como se ha corroborado y documentado en diferentes vistas realizadas por funcionarios de Cornare, además del material fotográfico allegado por el mismos solicitante, como se muestra a continuación.

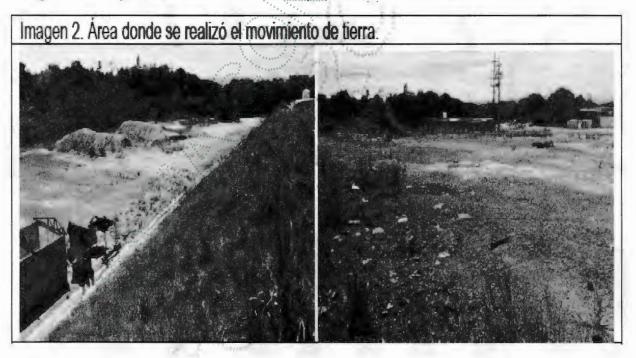
escorrentía, estas obras al parecer no han sido eficientes, una vez que durante el tiempo de inicio de la obra a la fecha, se sigue presentando sedimentación hacia la fuente de agua, afectando considerablemente el cauce de la misma, pues se observa un trayecto de aproximadamente 400 m, cubierto por lodos, tierra

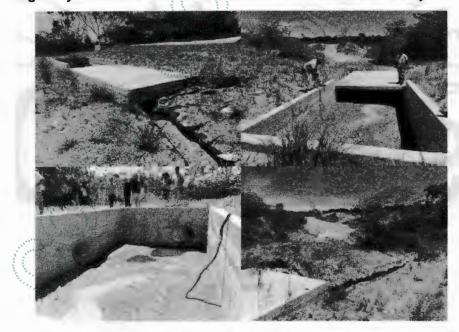
Foto 4, 5, 6 y 7. Desarenador implementado en la EDS Distracom. Fuente: Cornare, 2023.

La estación de servicios Distracom dispuso de un sedimentador en la zona como medida para contener el material residual del movimiento de tierra, cuya medida ha sido insuficiente debido a que se evidencia la colmatación de mismo(:..)

En este sentido, se requiere de una intervención urgente a fin de evitar mayores afectaciones al medio ambiente, por lo que se invita a dar cumpliendo a la mencionada medida, con el propósito de evitar eventualmente la apertura de un proceso administrativo sancionatorio de carácter ambiental, considerando además que su incumplimiento podrá configurarse como una causa de agravación de responsabilidad, como estipula el Numeral 10, del Artículo 7, de la Ley 1333 de 2009.
