POR MEDIO DE LA CUAL NO SE AUTORIZA UNA OCUPACIÓN DE CAUCE Y SE TOMAN OTRAS DETERMINACIONES

Se presenta un tomo con 24 folios denominado “**ESTUDIO HIDROLOGICO E HIDRAULICO JARILLON Y CANAL QUEBRADA LA PEREIRA**”, el cual contiene: Objetivos, generalidades, estudio hidrológico, cálculo hidráulico, proceso constructivo, conclusiones.

El proyecto consiste en la construcción de un Jarillón y canal, para confinar la Q. Pereira.

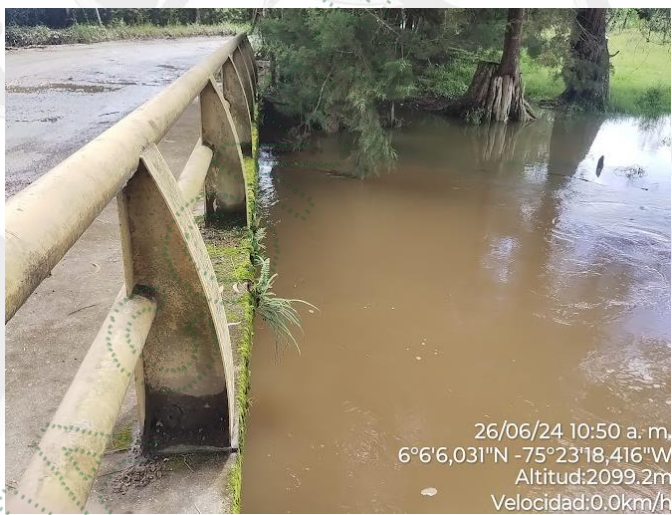
1 Puente existente.

En la modelación hidráulica no fue incluido el puente existente, este se encuentra ubicado en la vía veredal que pasa de forma colindante del predio y el cual ejerce un control hidráulico sobre la Q. Pereira.

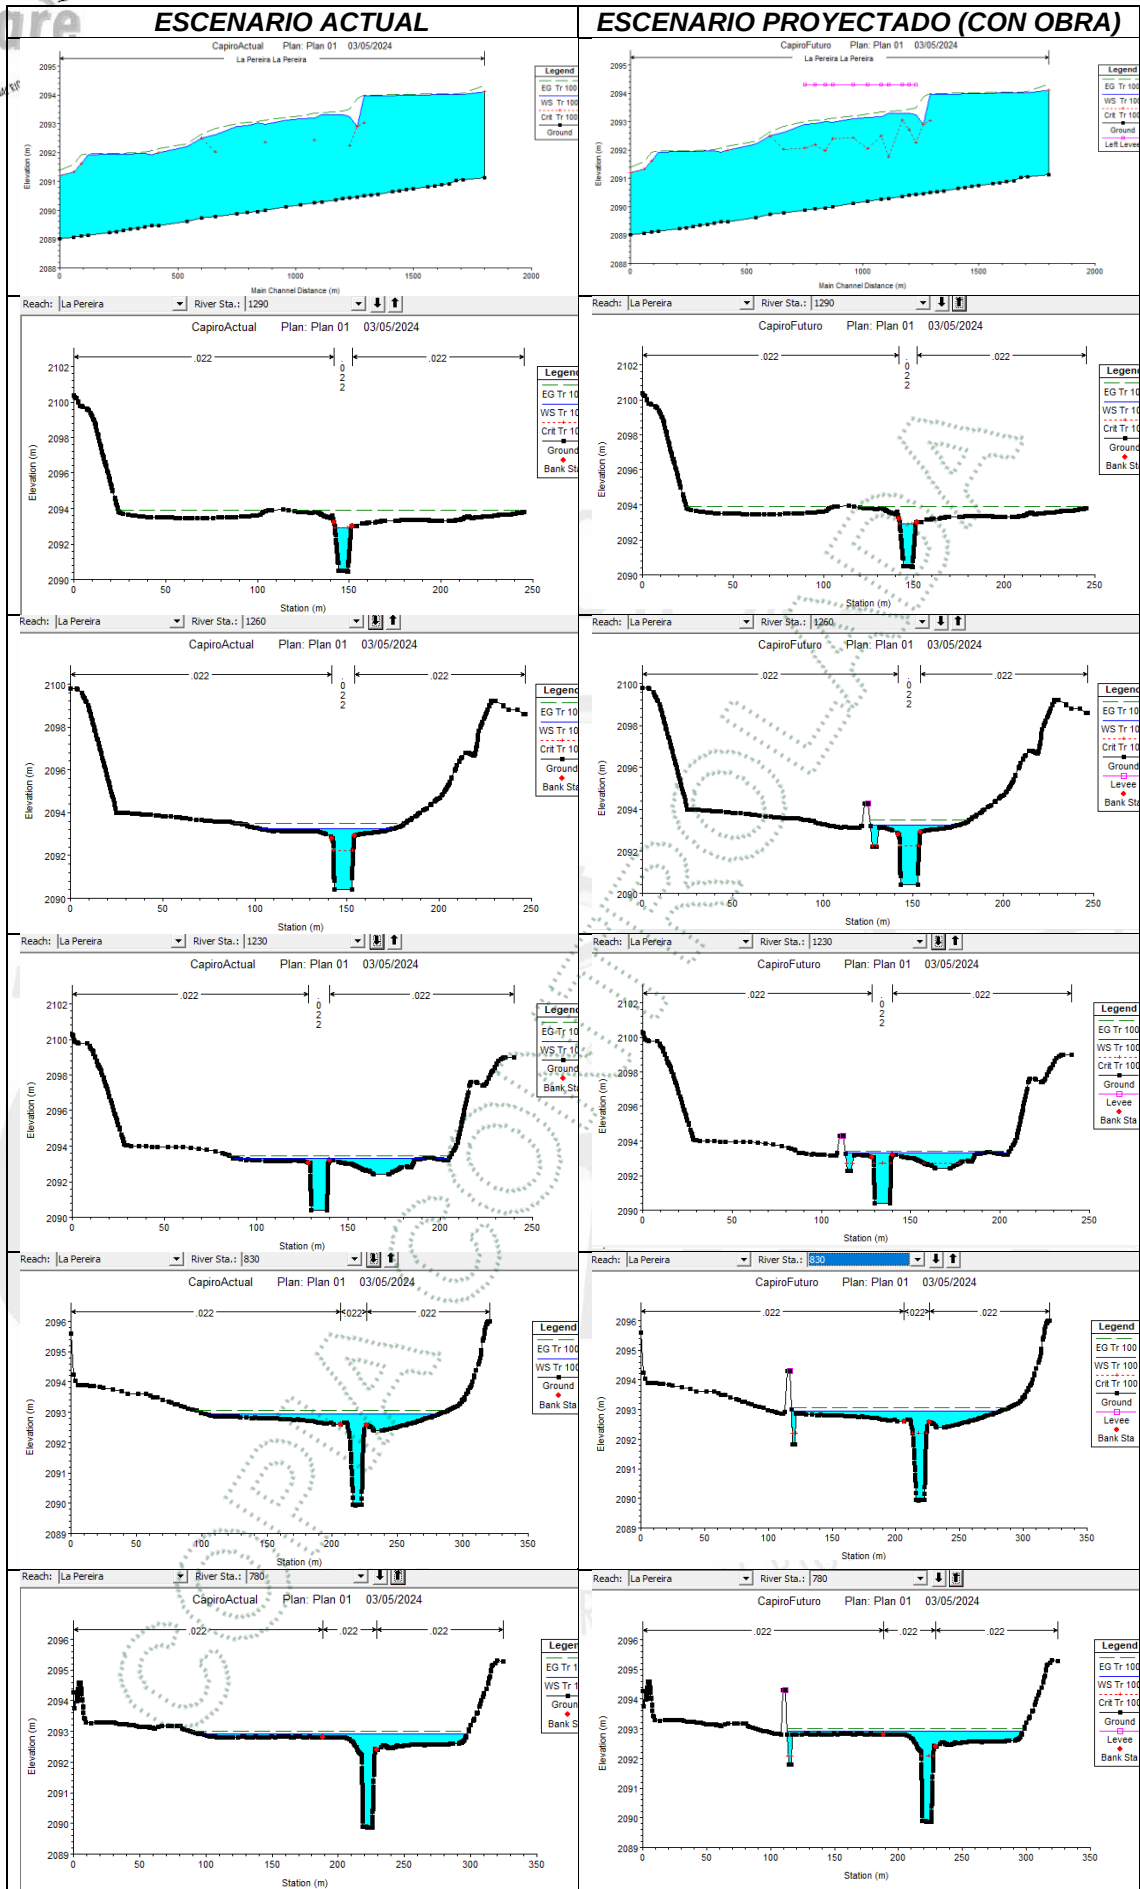
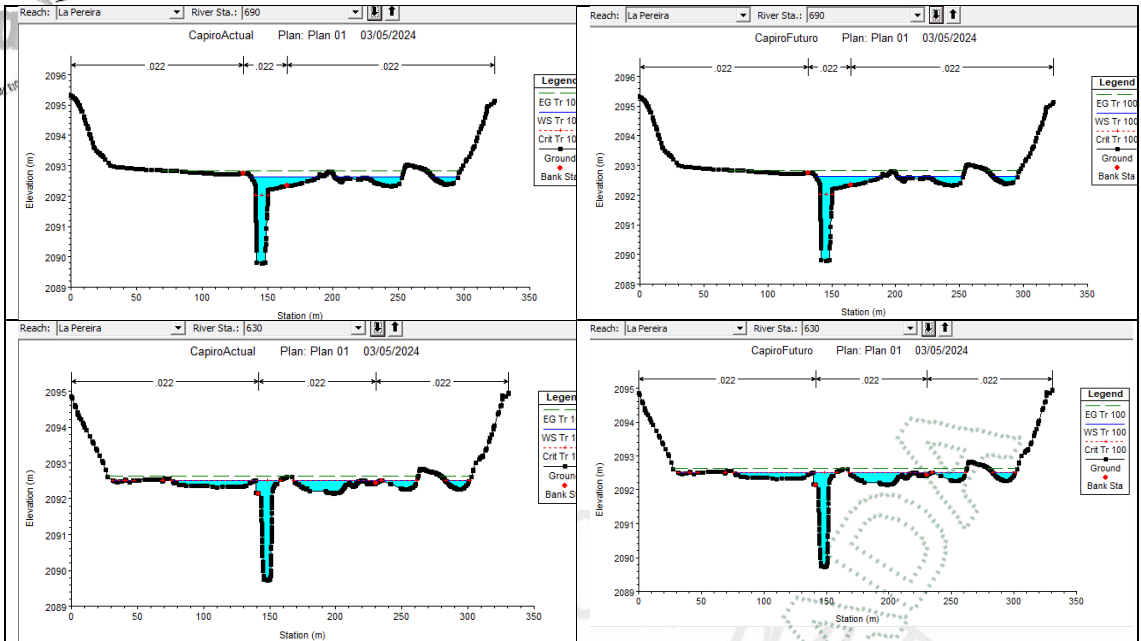
El usuario realizó la modelación hidráulica en el software HEC-RAS unidimensional, cuya longitud modelada es de 1.800m. Para el escenario proyectado hay secciones que tienen una distancia hasta de 90m en la zona donde se proyecta la obra (Jarillón y canalización trapezoidal), por lo cual, no se tiene una información con nivel de detalle que permita realizar un análisis adecuado de las variaciones hidráulicas de la fuente hídrica con la intervención propuesta.

Una vez revisada la modelación en HEC-RAS del escenario actual (sin obra), respecto a lo observado en campo durante la visita el pasado 26 de junio de 2024. Se encontró que la simulación hidráulica no está ajustada a la realidad. En campo se observó que la creiente de la Q. La Pereira se extiende hasta el punto de cambio del relieve topográfico de la llanura de inundación hasta el inicio del talud (Ver 5 registro de campo de la creiente). Lo anterior, difiere a lo observado en la modelación hidráulica, donde la creiente llega hasta la mitad de la llanura de inundación (circulo color rojo). Ver 2, 3 y 4 modelación Q. La Pereira.

4Modelación creiente Q. La Pereira

3 Modelación creiente Q. La Pereira

2 Modelación creiente Q. La Pereira

- La distancia entre las secciones en el modelo hidráulico es hasta 90 metros, lo que impide realizar un análisis detallado y preciso de las variaciones hidráulicas en la Quebrada La Pereira.

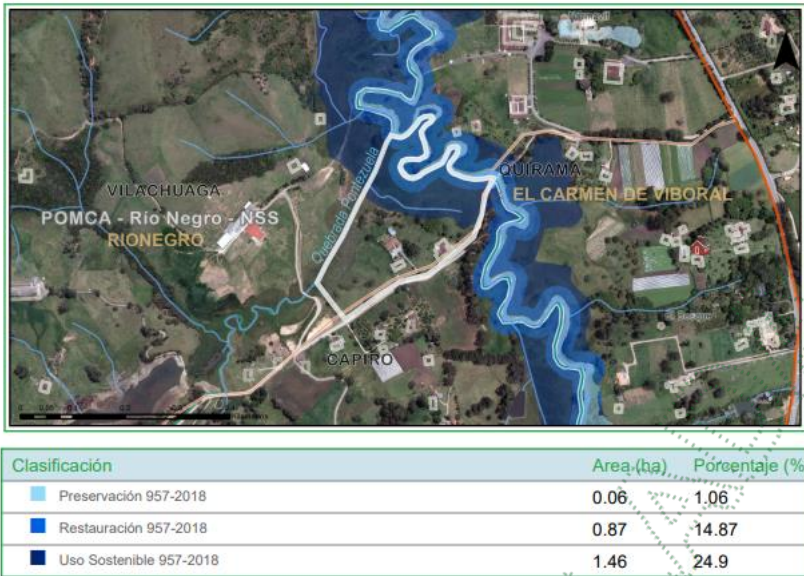
Ilustración 1 Ronda Hídrica Q. Pereira

La Quebrada La Pereira se encuentra acotada mediante la Resolución RE-09271-2021 “Por medio de la cual se establece el acotamiento de la ronda hídrica de La Pereira en los municipios de El Carmen, La Ceja y Rionegro - Antioquia”

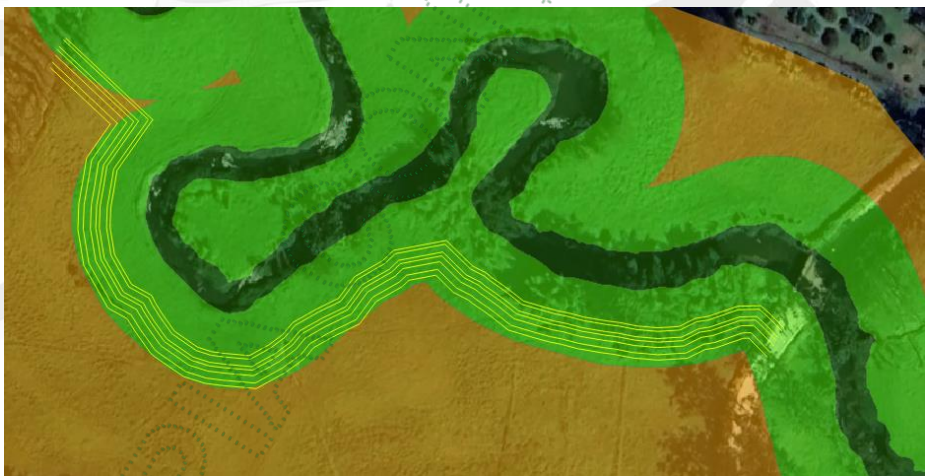
Ilustración 2 Obras propuesta sobre la Ronda hídrica

Una vez proyectada las obras: canal y Jarillón (líneas color amarillo) sobre la Ronda Hídrica de la Q. Pereira, se observa que estas se encuentran en Área de Restauración, como se puede observar en la siguiente ilustración

Las obras propuestas van en contra vía a los objetivos estratégicos de recuperar y rehabilitar los ecosistemas presentes de la ronda hídrica.

- Una vez proyectadas las obras, se observó que estas se encuentran en el componente de **RESTAURACION** de la ronda hídrica Quebrada La Pereira. Esta se encuentra acotada mediante la Resolución RE-09271-2021 "Por medio de la cual se establece el acotamiento de la ronda hídrica de La Pereira en los municipio de El Carmen, La Ceja y Rionegro - Antioquia" con el cual se acoge el estudio "CONVENIO INTERADMINISTRATIVO 198-2021 CORNARE – POLITÉCNICO COLOMBIANO JAIME ISAZA CADAVID PARA LA DELIMITACIÓN DE LAS RONDAS HÍDRICAS PRIORIZADAS POR CORNARE BAJO LOS CRITERIOS TÉCNICOS DE LA "GUÍA TÉCNICA PARA LA DELIMITACIÓN DE RONDAS HÍDRICAS EN COLOMBIA" ADOPTADA MEDIANTE LA RESOLUCIÓN 0957 DE 2018 DEL MINISTERIO DE AMBIENTE Y DESARROLLO SOSTENIBLE".

Y de acuerdo al numeral 3.4.3. Ronda Hídrica del presente informe, las actividades permitidas el componente de **RESTAURACION** es incompatible con la obra propuesta tipo Jarillón y Canal Trapezoidal para confinar el caudal Tr=100años.

- El análisis del proyecto indica que las obras propuestas (jarillón y canal trapezoidal para confinar el caudal Tr=100 años) se encuentran dentro del componente de RESTAURACIÓN de la ronda hídrica de la Quebrada La Pereira. Esta zona ha sido delimitada mediante la Resolución RE-09271-2021.
- De acuerdo con la normativa vigente, las actividades permitidas en el componente de RESTAURACIÓN son incompatibles con la construcción de obras de infraestructura como las propuestas.
- La implementación del Jarillón y Canal Trapezoidal propuesto no cumple con lo establecido en el Acuerdo 251 de 2011, específicamente en sus artículos segundo y sexto, en lo que respecta a la Quebrada Pontezuela y la Fuente Sin Nombre N°1.

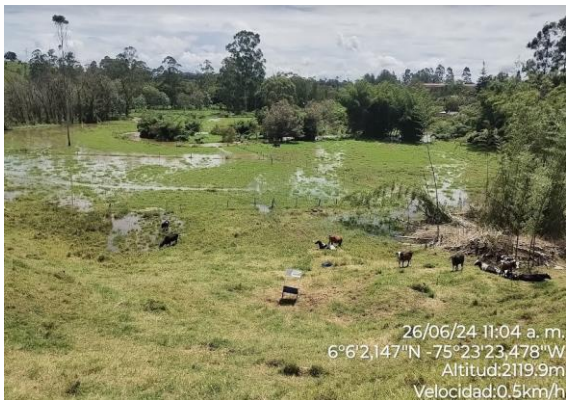
Ilustración 3 Registro de campo.

Durante el recorrido se pudo observar el desbordamiento de la Q. La Pereira debido a las precipitaciones de la noche anterior a la visita. El área del predio se observó con presencia de cobertura vegetal y árboles sobre la ronda hídrica.

En las ilustraciones 3 y 4 se observa la Quebrada La Pereira de fondo o parte alta y la llanura de inundación en la parte intermedia de los registros fotográficos.

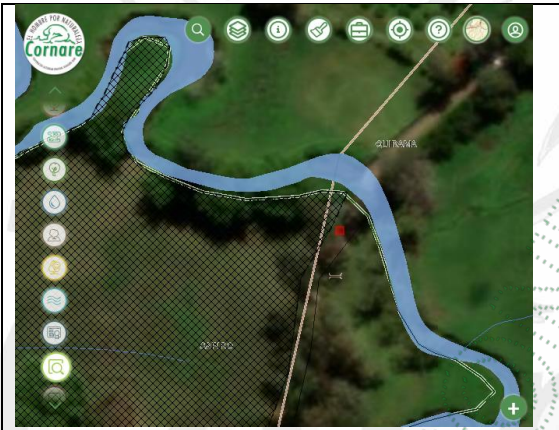
Ilustración 5 Ubicación punto rojo de inicio de obras.

Una vez proyectada la coordenada de inicio y fin en la plataforma de la corporación, se puede observar que el inicio de las obras (ilustración 5) están ubicado sobre la vía veredal y, por otro lado, el punto final (ilustración 6) esta sobre el lecho de la Quebrada Pontezuela.

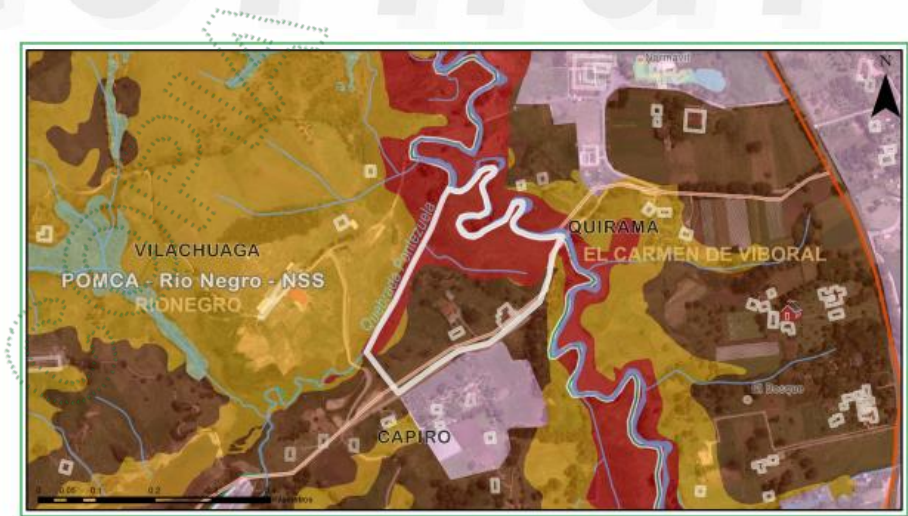
Las obras propuestas están ubicadas en Área de Amenaza Naturales – POMCA
