POR MEDIO DE LA CUAL SE ADOPTAN UNAS DETERMINACIONES

Que, en virtud de una queja ambiental con radicado **SCQ-134-1136-2024 del 20 de junio de 2024**, donde se denuncia lo siguiente: “**OCUPACION DE CAUCE Y TALA DE GUADUAL**”, la Corporación realizó visita técnica al predio localizado en la coordenada geográfica **-75° 8' 57,26"W, 6° 2' 5,26"N**, identificado con el FMI: **0053707** y el PK: **1972001000002700036**, ubicado en la vereda El Jordán del municipio de Cocorná, Antioquia; propiedad del señor **NORBEY ENRIQUE VÉLEZ QUINTERO**, identificado con la cedula de ciudadanía N° **8.775.880**.

Que en atención a la queja ambiental especificada en el acápite anterior, Cornare realizó visita técnica el día 26 de junio de 2024, actuación que generó el Informe Técnico de Queja con radicado N° **IT-04241-2024 del 08 de julio de 2024**, donde se observó y concluyó lo siguiente:

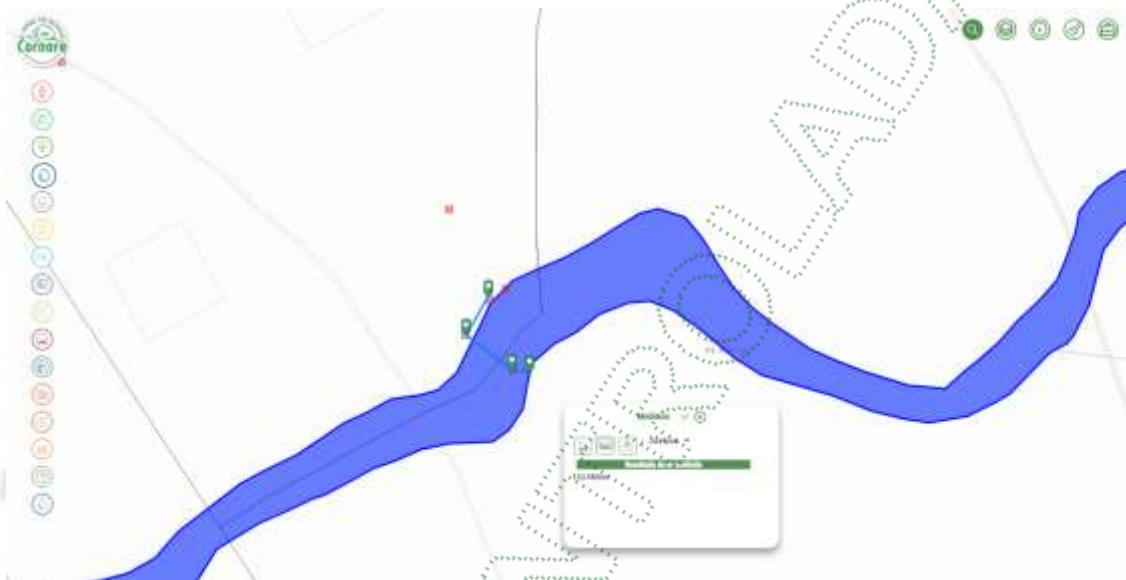
**3.1.** Se apreció que en la fuente hídrica “sin nombre”, ubicada en la coordenada geográfica -75°8' 57,11"W, 6°2'4,93"N, existe un muro en concreto, recubierto en roca, con una sección transversal de 13.6m, una profundidad aproximada de 2,0m y un ancho de 0.5m en la parte superior (Información tomada mediante georreferenciación en el SIG MAP-GIS Cornare), asimismo, se observa unas escaleras de acceso a la quebrada, construidas en concreto y recubiertas también por roca (ver imagen 1 y fotos 1 y 2).

**Imagen 1.** Ortofoto donde se localiza la quebrada “sin nombre” y la georreferenciación del muro sobre su cauce.  
Tomado del Geoportal Interno MapGis Cornare 2024

- **TRAMITAR** ante Cornare, el permiso de ocupación de cauce del que trata el **Decreto 1541 de 1978, artículo 104** y el **Decreto 1076 de 2015, artículo 2.2.3.2.12.1.** “Ocupación”, para poder implementar sobre la ronda hídrica de la fuente hídrica “Sin Nombre”, específicamente en la coordenada geográfica **-75° 8' 57,11"W, 6° 2' 4,93"N**, las obras consistentes: en un muro en concreto recubierto en piedra ya existente, con una longitud total de 13.6 mts. y profundidad aproximada de 2.0 mts., el cual tiene un puente con una longitud aproximada de 2.5 mts., además, allí se tiene instalada una compuerta con una polea la cual es la que permite el represamiento de la mencionada quebrada; también se encuentran realizando la construcción de una estructura metálica la cual conformaría un Deck, con el objetivo de realizar una ampliación del quiosco que allí se encuentra; y por último, se encuentra instalada otra estructura metálica, la cual se encuentra directamente anclada sobre las rocas que componen la quebrada “Sin Nombre”.

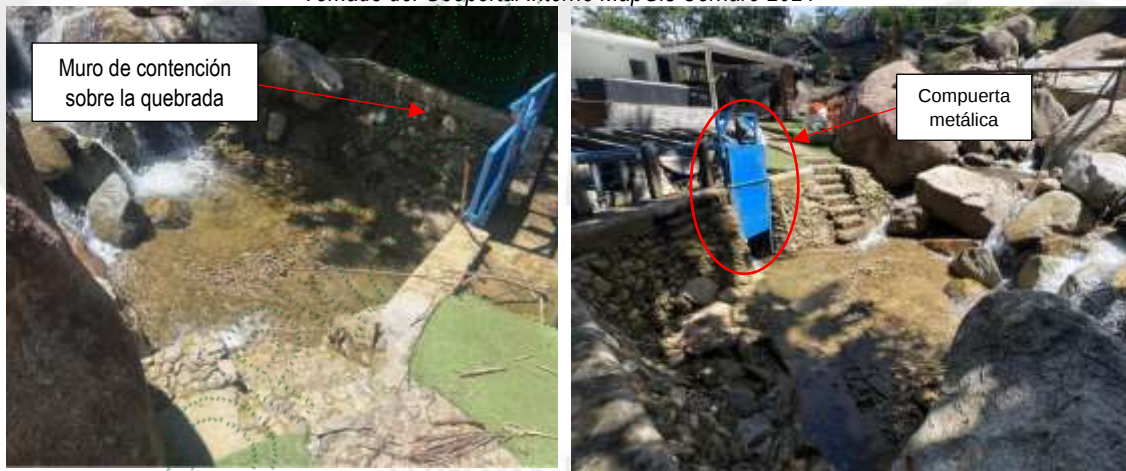
**Foto 1 y 2.** Muro en concreto recubierto en roca sobre el cauce la quebrada “sin nombre”. Fuente Cornare 2024.

**3.3.** Según la información tomada en campo, la persona que atendió la visita, manifestó que dicho muro está construido hace aproximadamente 40 años.

**4.1.** En el predio del señor **NORBÉY ENRIQUE VÉLEZ QUINTERO**, identificado con cédula de ciudadanía No. **8.775.880**, se encuentran realizando unas intervenciones sobre el cauce de la quebrada “sin nombre” ubicada en la coordenada geográfica  $-75^{\circ} 8' 57,11'' W$ ,  $6^{\circ} 2' 4,93'' N$ , dichas intervenciones están relacionadas con un muro en concreto recubierto en piedra ya existente, con una longitud total de 13.6m y profundidad aproximada de 2.0m, el cual tiene un puente con una longitud aproximada de 2.5m, además, allí se tiene instalada una compuerta con una polea la cual es la que permite el represamiento de la mencionada quebrada.

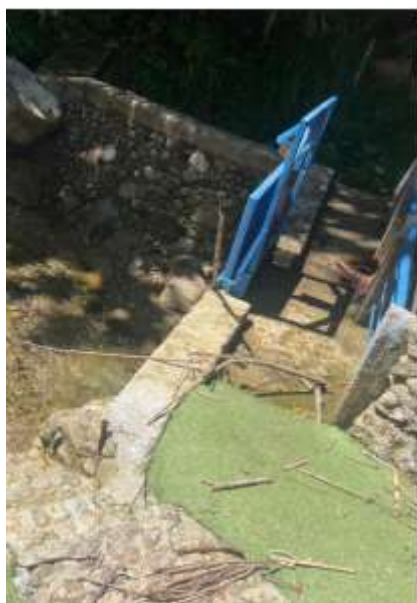
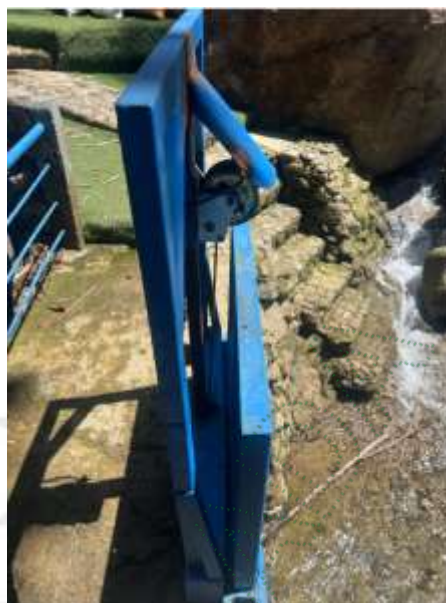
**3.2.** Seguidamente, sobre un costado del muro, en una longitud de 2.5m aproximadamente, se observa un puente con un ancho de 1.0m, sitio donde se tiene instalada una compuerta metálica, la cual esta sostenida con una polea que permite abrir y cerrar, permitiendo el represamiento del agua (ver fotos 2, 3 y 4).

Foto 2,3 y 4. Puente en concreto y compuerta metálica sobre el cauce la quebrada "sin nombre".  
Fuente Cornare 2024.

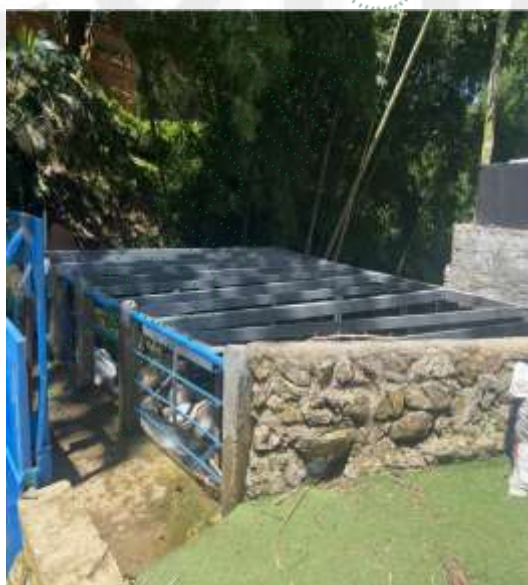
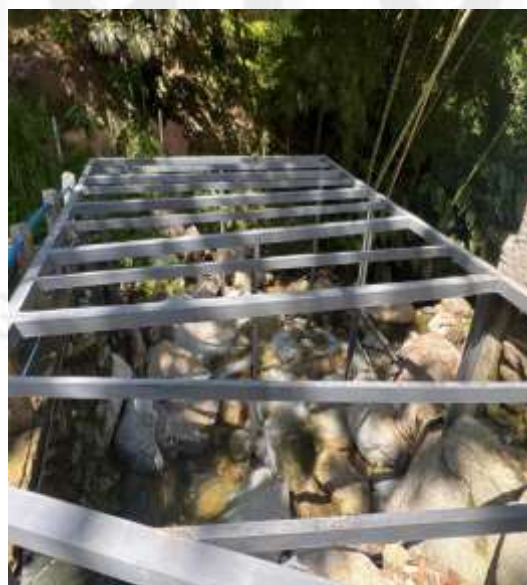
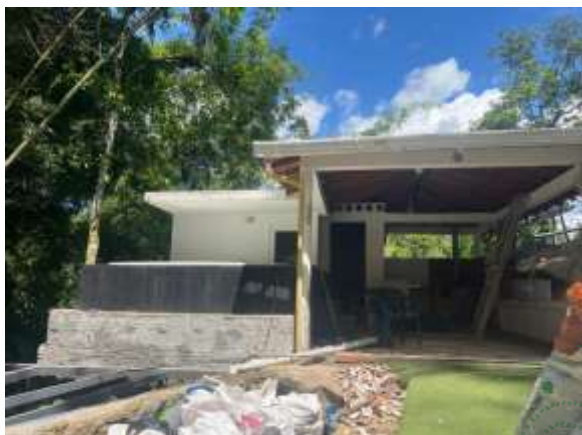
**3.4.** Adicionalmente, de manera adyacente al puente se observa una plataforma en perfilería metálica con un área aproximada de 20m<sup>2</sup>, sobre el sitio con coordenada geográfica -75°8'57.18" W, 6°2'4.83"N, lugar por donde pasa la fuente hídrica "sin nombre", dicha estructura se está construyendo para conformar un Deck y complementar un quiosco que se está adecuando, toda vez que este ya existía hace varios años, no obstante, el objetivo de este proyecto según llamada telefónica realizada con el señor Milton Panesso, quien es el encargado de ejecutar la obra civil, manifestó que es un proyecto familiar y que no hay fines turísticos (ver fotos 5, 6 y 7).

**Fotos 5,6 y 7.** Estructura metálica para la conformación de un Deck que complementa el quiosco.  
Fuente Cornare 2024.

**4.2.** De manera adyacente al puente, se encuentran realizando la construcción de una estructura metálica la cual conformaría un Deck, con el objetivo de realizar una ampliación del quiosco que allí se encuentra, dicha estructura también se encuentra sobre el cauce de la quebrada “sin nombre” ubicada en la coordenada geográfica  $-75^{\circ} 8' 57,11'' W$ ,  $6^{\circ} 2' 4,93'' N$ .

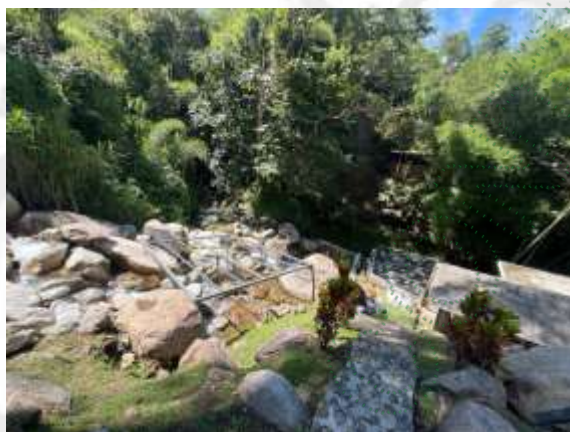
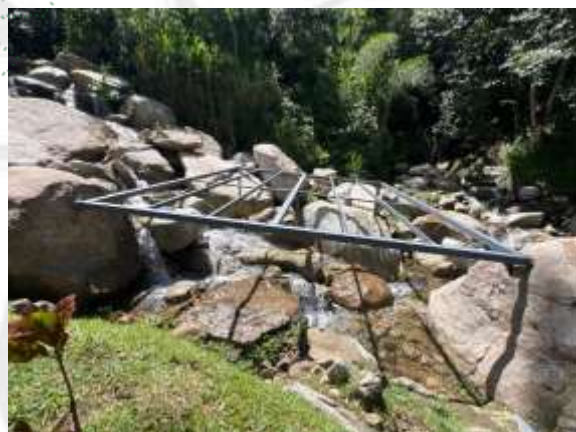
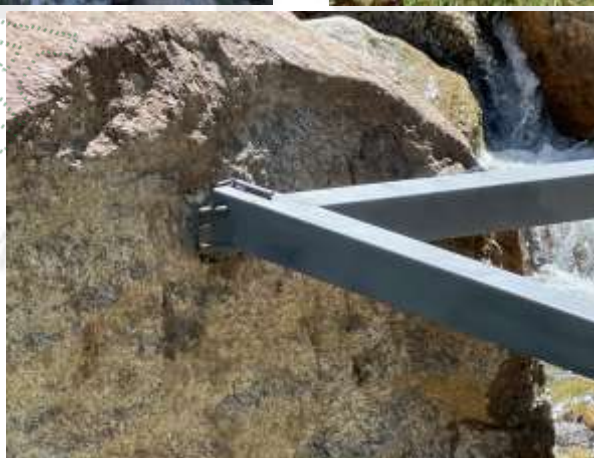
**3.5.** Del mismo modo, en la coordenada geográfica  $-75^{\circ} 8' 57,025'' W$ ,  $6^{\circ} 2' 4,67'' N$ , también se halló otra estructura metálica con un área de  $35m^2$  aproximadamente, la cual se encuentra directamente anclada sobre las rocas que componen la quebrada “sin nombre” (ver fotos 8, 9 y 10) dicha estructura tiene como propósito conformar una cueva dentro de la quebrada, información tomada mediante llamada telefónica con el señor Milton Panesso.

**Foto 8, 9 y 10.** Estructura metálica sobre el cauce la quebrada “sin nombre”. Fuente Cornare 2024.

**4.3.** En la coordenada geográfica  $-75^{\circ} 8' 57,025'' W$ ,  $6^{\circ} 2' 4,67'' N$ , se encuentra instalada otra estructura metálica, la cual se encuentra directamente anclada sobre las rocas que componen la quebrada “sin nombre”.

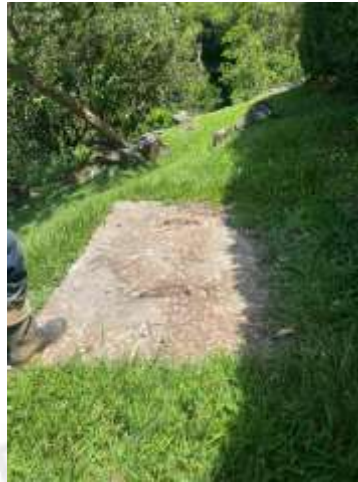
**3.6.** Igualmente, se consultó a la persona que acompañó la visita técnica si la vivienda cuenta con tanque séptico, indicando que sí, el cual se ubica en la coordenada geográfica  $-75^{\circ} 8' 58,69'' W$ ,  $6^{\circ} 2' 5,8'' N$ , no obstante, este no pudo ser destapado, además, según las condiciones físicas que se evidencia, este tiene la tendencia de funcionar como un sumidero (ver foto 11).

**Foto 11.** Ubicación del tanque séptico o sumidero de la vivienda del señor Norbey Vélez.  
Fuente Cornare 2024

4.5. La vivienda del señor **NORBEY ENRIQUE VÉLEZ QUINTERO**, cuenta con un pozo séptico o sumidero para recibir las aguas residuales domésticas generadas en su vivienda, durante la visita no fue posible destaparlo para su inspección.

- **REALIZAR** las adecuaciones, ajustes necesarios y mantenimiento al tanque séptico instalado dentro de su predio e indicar como está conformado, toda vez que este debe cumplir con los lineamientos técnicos establecidos por el Reglamento Técnico del Sector de Agua Potable y Saneamiento Básico (RAS).
