## RESOLUCIÓN N°

### POR MEDIO DE LA CUAL SE IMPONE UNA MEDIDA PREVENTIVA DE AMONESTACION ESCRITA

La Corporación procedió a realizar visita técnica el día 20 de mayo del 2024, en atención al control y seguimiento a la ocupación de cauce autorizada para verificar en campo lo descrito en Informe Técnico N° IT-0118 del 27 de febrero del 2024, para lo cual, se generó el **Informe Técnico N° IT-04174 del 5 de julio del 2024** en el cual se observó y concluyó lo siguiente:

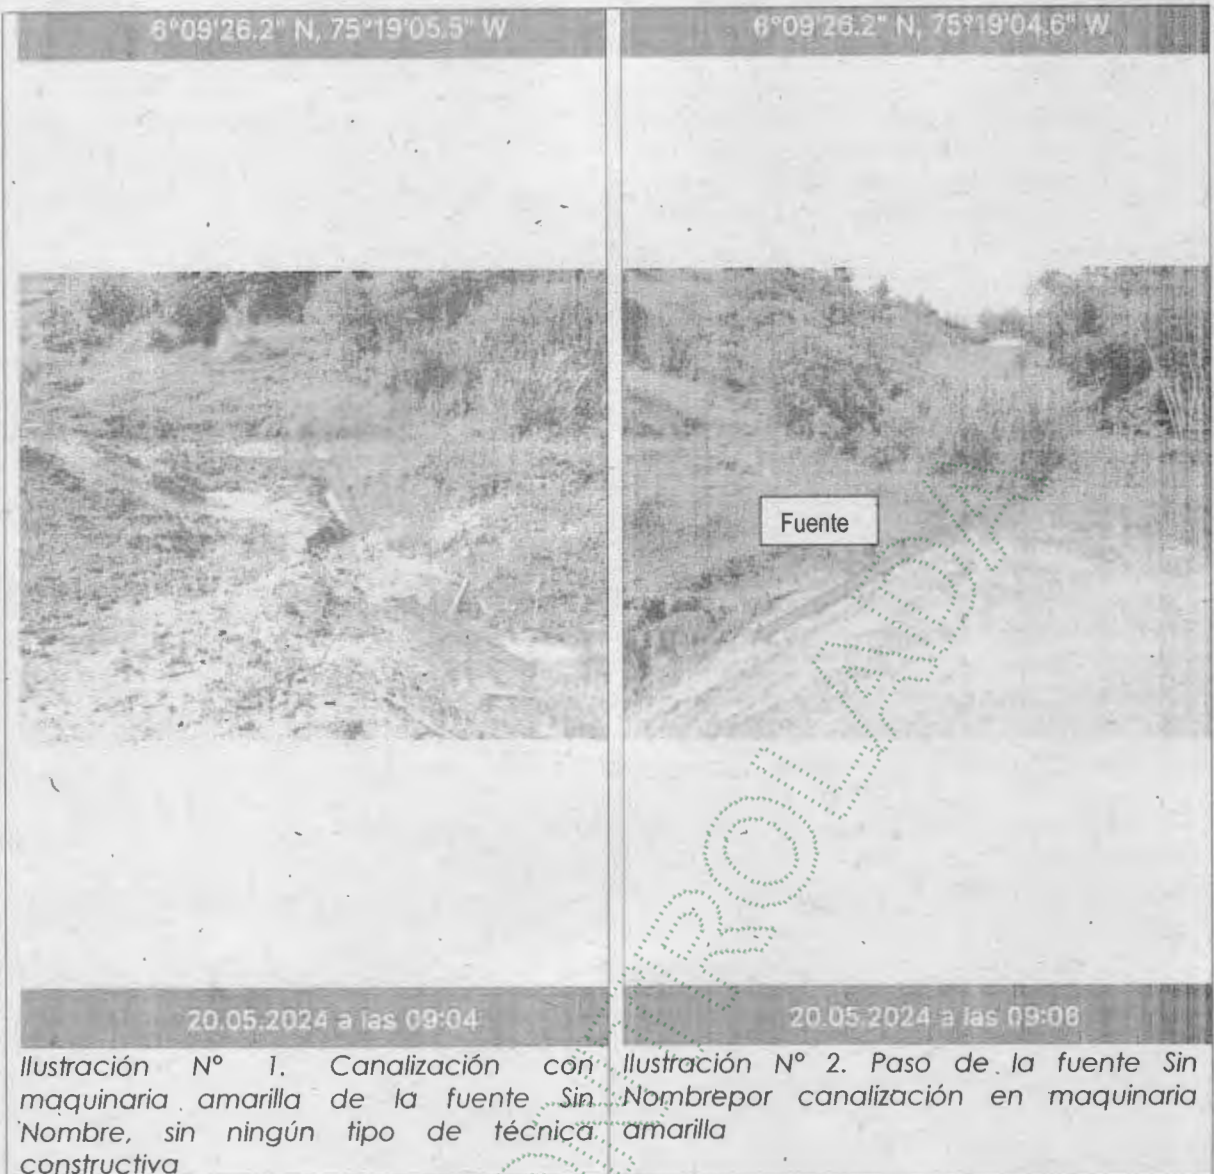
En campo no se observó la existencia de ninguno de estos tramos, en su lugar existía una canalización de la fuente sin nombre, **realizada con maquinaria amarilla de manera muy artesanal y hasta improvisada, sin ningún tipo de técnica constructiva. Además, con una evidente intervención antrópica de su alineamiento y sección hidráulica.**

- **RESTITUIR** a sus condiciones naturales, el tramo de la fuente que no hace parte de las obras de ocupación de cauce otorgado a través de RE-112-2629-2018 del 31 de mayo de 2018 y aprobado mediante Resolución N° 112-2505-2020 del 13 de agosto de 2020.
- **EJECUTAR** las obras tal y como fueron aprobadas por la Corporación, sin que esto conlleve a la intervención de la fuente en alguna zona distinta a la autorizada y la tala de vegetación nativa que existe en el predio.

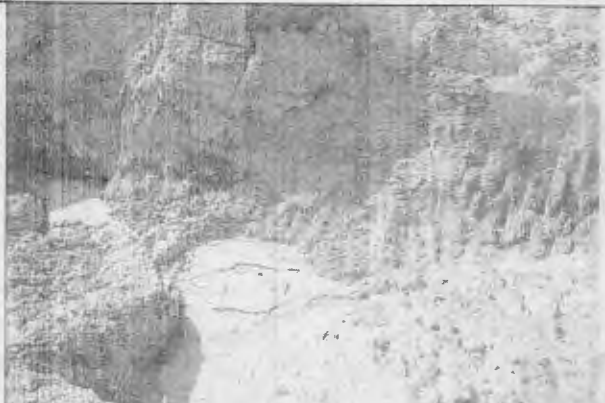
Ilustración N° 3. Paso interrumpido de Tubería de 24"

En la visita se observó que esta tubería de 24" no cuenta con cabezote, y que el paso se encuentra interrumpido, haciendo que la fuente discorra libremente sobre el predio, asimismo se encuentra desconectada del MH, debido a que la tubería esta quebrada, según **se presume como consecuencia del movimiento de tierra que se ejecuta actualmente en el predio, como se muestra a continuación:**

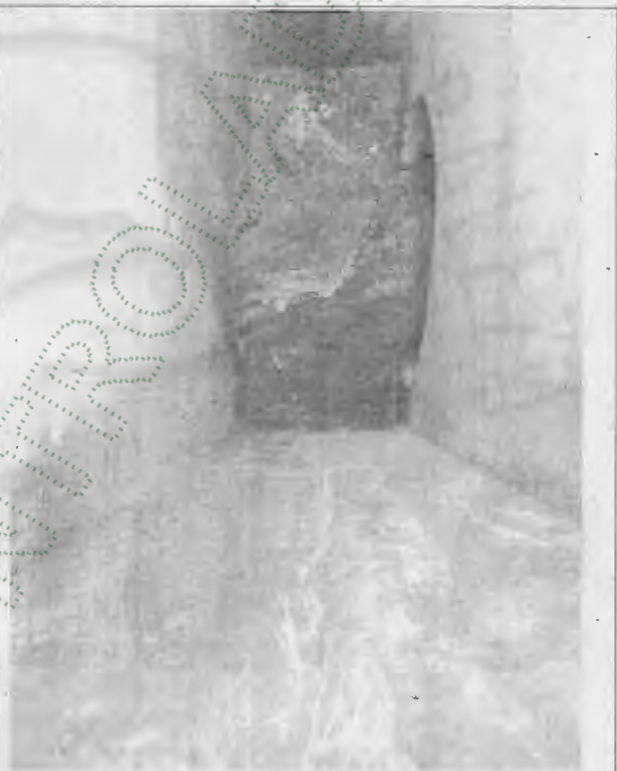
Ilustración N° 6. tubería de 36" que sale de MH y entrega a caja en Autopista

A la salida del tramo 2 del canal trapezoidal, según lo autorizado en el permiso de ocupación de cauce, a través de un cabezote se conecta a una tubería de 24", la cual llega a un Manhole (MH), de donde se conecta a una tubería de 36" la cual finalmente entrega a una caja de paso en la calzada Autopista Medellín – Bogotá, sentido Marinilla – El Santuario
