RESOLUCIÓN No.

POR MEDIO DE LA CUAL SE ADOPTAN UNAS DETERMINACIONES

Que en atención a la queja ambiental especificada en el acápite anterior, Cornare realizó visita técnica el día 02 de julio de 2024, actuación que generó el Informe Técnico de Queja con radicado N° **IT-04315-2024 del 10 de julio de 2024**, donde se observó y concluyó lo siguiente:

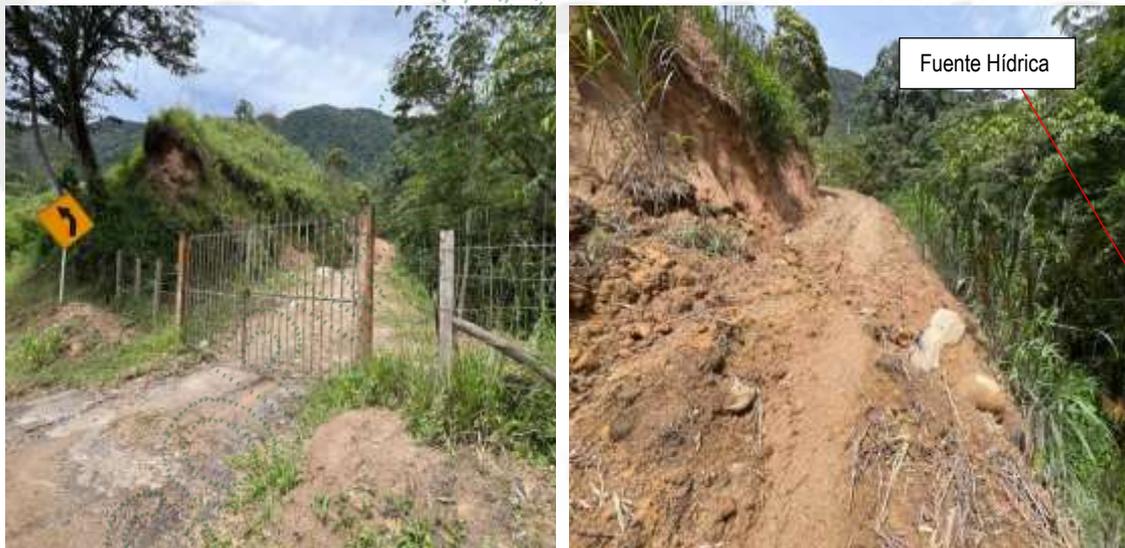
3.1. Se apreció la apertura de una vía la cual inicia sobre el borde de la Autopista Medellín Bogotá, en el sitio ubicado en la coordenada geográfica $-75^{\circ} 12' 8,97''W$, $6^{\circ} 1' 59,4''N$, (ver fotos 1 y 2), dicha vía tiene una sección transversal de 4.0m aproximadamente y una longitud total de 553m, información tomada de google Earth, a través de georreferenciación (ver imagen 1).

Foto 1 y 2. Ingreso hacia los predios 1, 2 y 3, donde se realiza el movimiento de tierras y loteo. Fuente : Cornare 2024

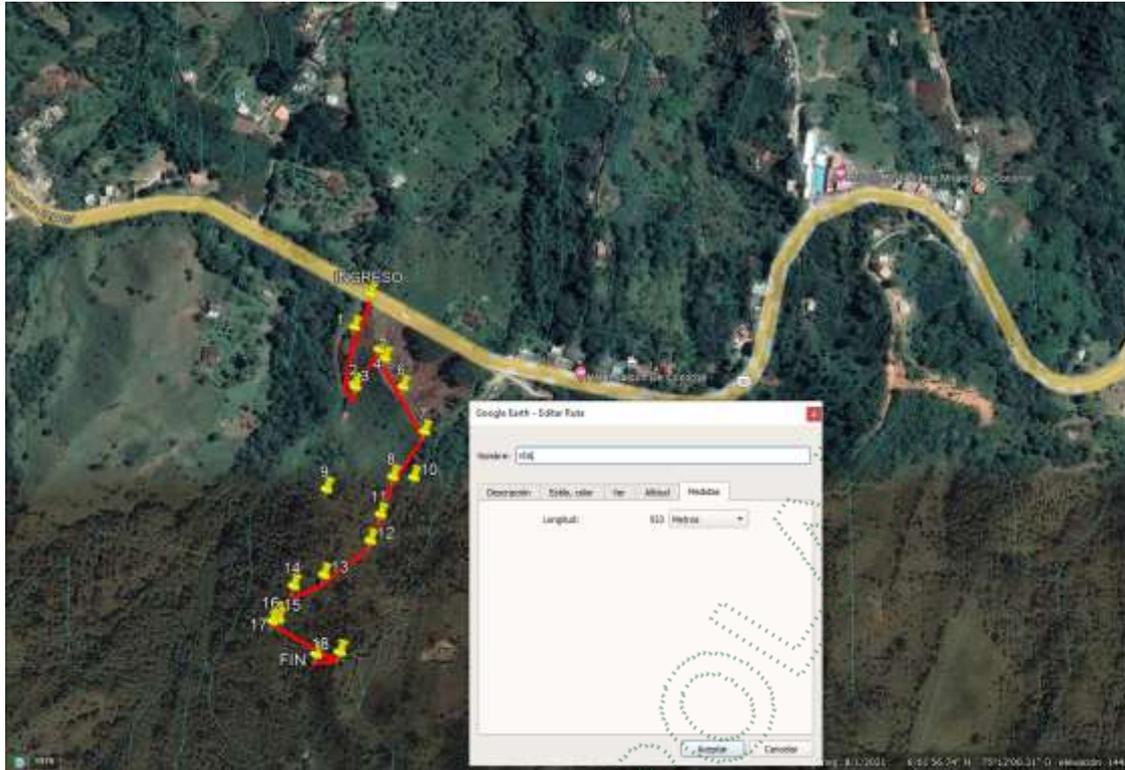
Imagen1. Ortofoto donde se visualiza la georreferenciación por donde se apertura la vía para el loteo en los predio 1, 2 y 3. Fuente: Google Earth Pro 2024

- 4.1. Se apreciaron actividades de movimiento de tierras en los predios denominados como PREDIO 1, PREDIO 2 y PREDIOS 3, identificados con PK PREDIO 1972001000001600192, 1972001000001600039, 1972001000001600038, respectivamente, dichas actividades están relacionadas con la apertura de una vía que tiene una longitud aproximada de 553m y una sección transversal de 4.0m.

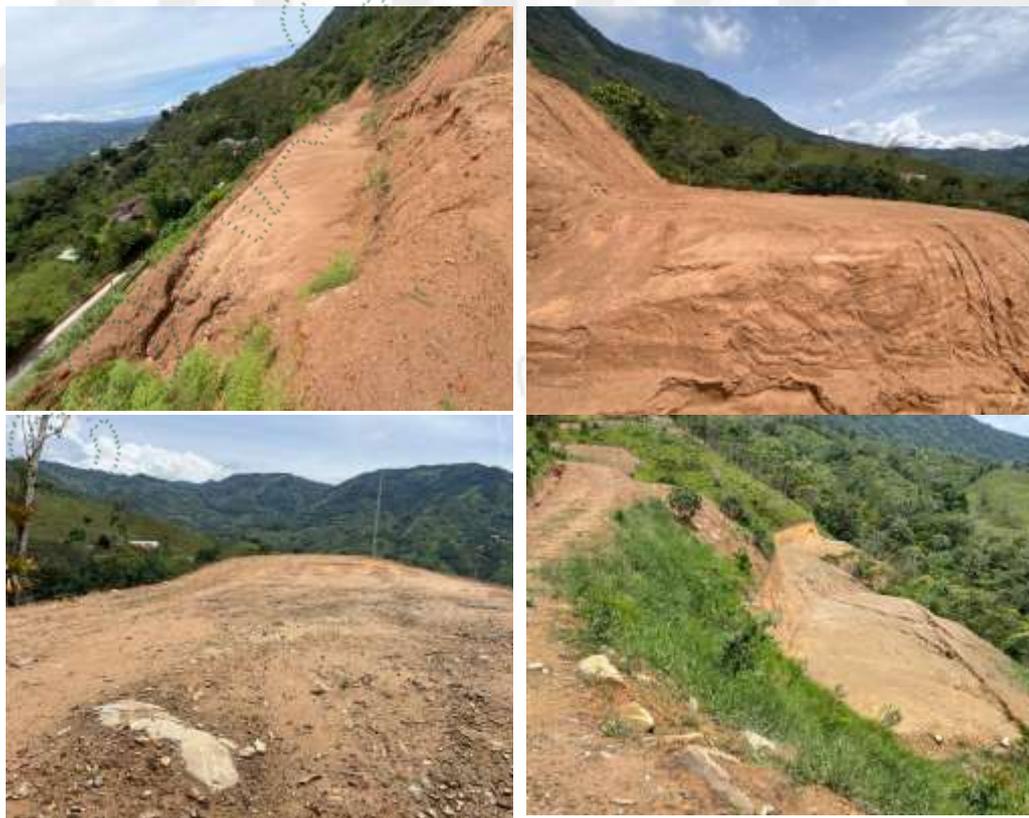
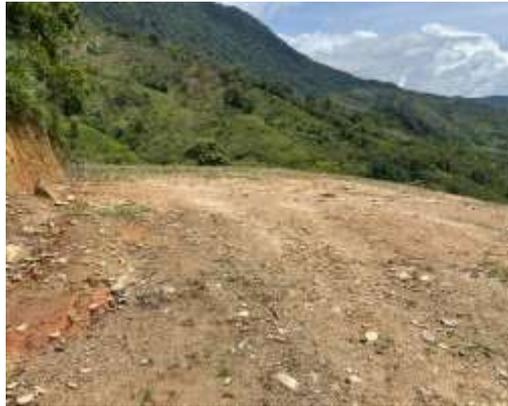
3.2. Durante el recorrido se aprecia que el objetivo de la apertura de la vía está relacionado con un loteo dentro de los predios (1, 2 y 3), toda vez que se encontraron 12 explanaciones con áreas entre los 250 m² y 350 m² aproximadamente (ver fotos 3, 4, 5, 6 y 7), asimismo, en el sitio con coordenada geográfica -75° 12' 9,11"W, 6° 1' 48,6"N, se evidenció la construcción de una vivienda la cual se encuentra en obra negra (ver foto 8).

Fotos 3, 4, 5, 6 y 7. Loteos.
Fuente: Cornare 2024.

- 4.2. Se evidenció la conformación de 12 explanaciones con áreas entre los 250 m² y 350 m² aproximadamente y la construcción de una vivienda la cual se encuentra en obra negra, ubicada en la parte alta del predio.

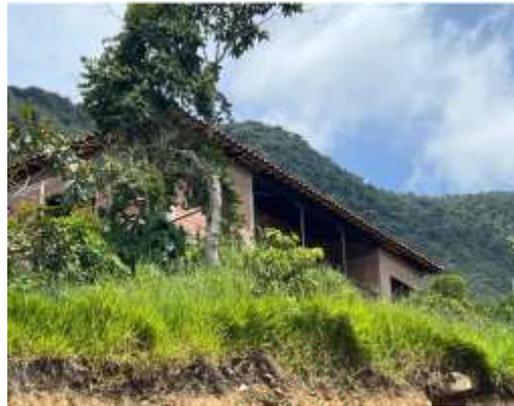
Fotos 8. Vivienda en construcción.
Fuente: Cornare 2024

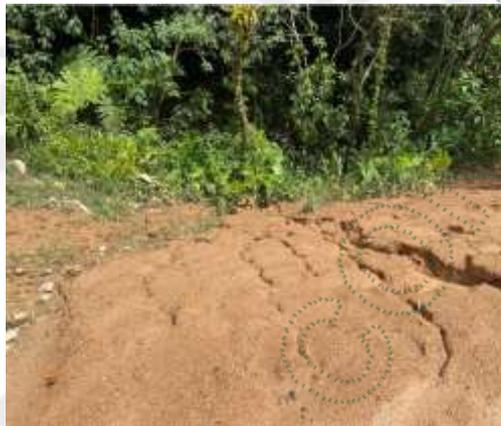
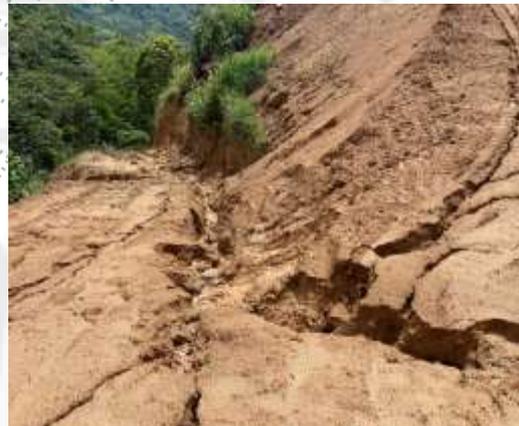
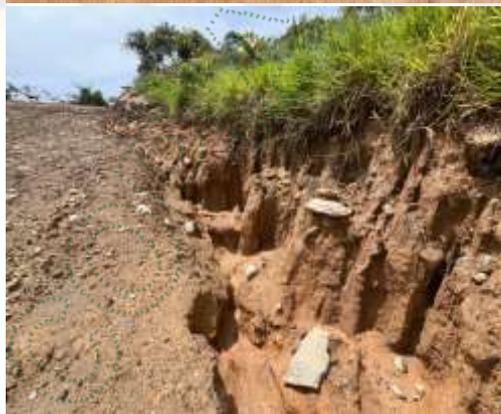
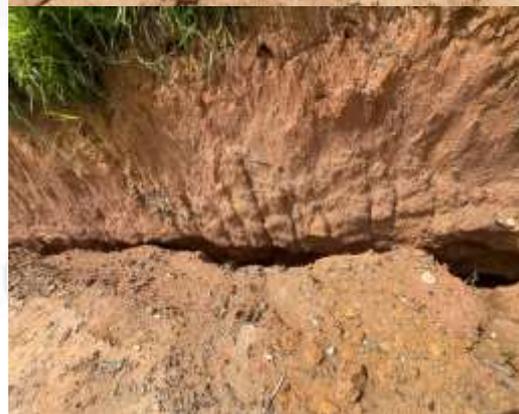
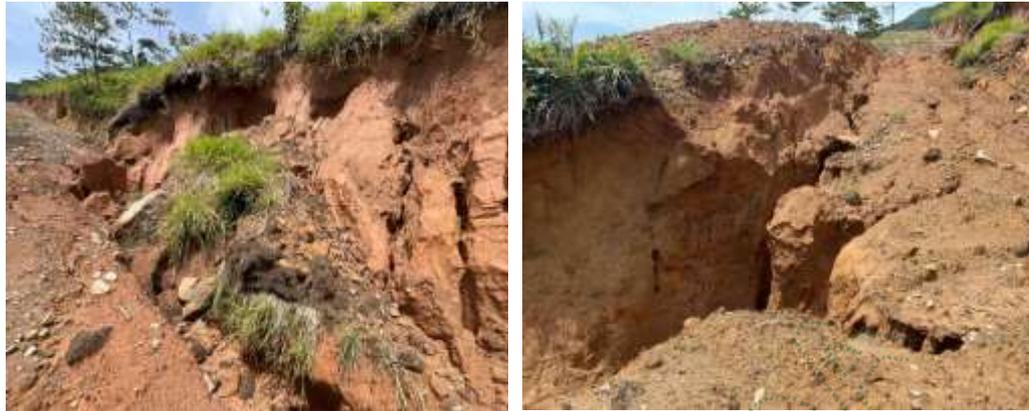
3.3. A lo largo de la vía se identificó que la actividad se desarrolló sin tener presente un plan de acción ambiental, toda vez que se observó mala disposición del material movido, además, no se apreciaron obras de drenaje sobre los taludes y cunetas que garanticen un adecuado drenaje de las aguas de escorrentía, ocasionando varias conformaciones de surcos, cárcavas de varias dimensiones que oscilan entre los 0.50m y 1.50m de profundidad, y ancho con dimensiones de 0.20m a 1.0m aproximadamente (ver fotos 9, 10, 11, 12, 13 y 14).

Fotos 9, 10, 11, 12, 13 y 14. Conformaciones de surcos y cárcavas debido a mal manejo de aguas lluvias en las actividades de movimientos de tierras, sobre los predios 1,2 y 3. Fuente: Cornare 2024.

- 4.3. Las actividades de movimiento de tierras se desarrollaron sin contar con un Plan de Acción Ambiental que cumpla con los lineamientos establecidos en el **Acuerdo 265 del 2011**, ...“Por medio del cual se establecen normas de aprovechamiento, protección y conservación del suelo en la jurisdicción de CORNARE”..., específicamente en el **artículo cuarto**, toda vez que a lo largo del recorrido no se observaron obras de mitigación para el control de erosión y arrastre de sedimentos debido a las aguas de escorrentía superficial, afectando la fuente hídrica “sin nombre”, ubicada en la coordenada geográfica -75°12'9.88" W, 6°1'58.7" N, que pasa cerca al predio por donde inicia la vía.

- **IMPLEMENTAR** obras de control, reforestación, contención o retención de la tierra movida, para que evite el depósito de sedimentos por escorrentía a la fuente hídrica "Sin Nombre" afectada, ubicada en la coordenada geográfica **-75°12'9.88" W, 6°1'58.7" N**; producto de los movimientos de tierra, en el predio localizado en la coordenada geográfica **75°12' 9,11"W, 6°1'48,6"N**, distinguido con Folio de Matrícula Inmobiliaria (FMI): **018-28262** y el PK PREDIO: **1972001000001600038**, especificado como **PREDIO 3**; ubicado en la vereda El Tesoro del municipio de Cocorná, Antioquia.

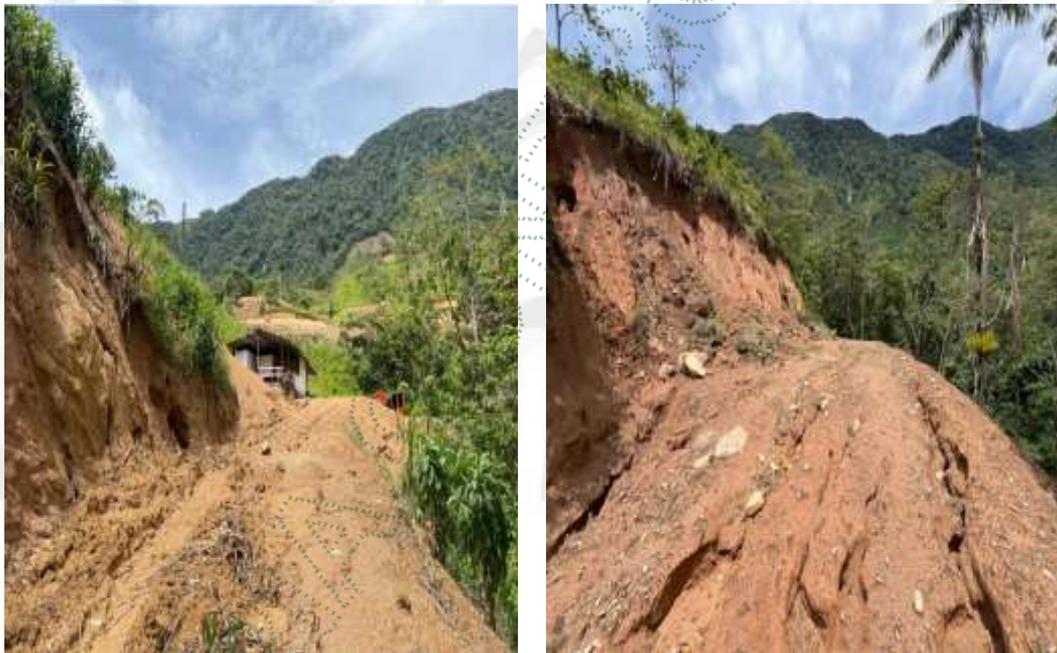
3.4. Los taludes conformados para la apertura de la vía, tienen alturas variables las cuales están entre 1.5m a 3.0m aproximadamente, y la inclinación de estos son de 80° aproximadamente, los taludes con alturas más altas presentan desprendimiento de la masa de suelo, debido a la falta de cunetas sobre la corona del talud que permitan el adecuado manejo de las aguas lluvias (ver fotos 15 y 16).

Fotos 15 y 16. Algunos taludes de la apertura de vía. Fuente: Cornare 2024.

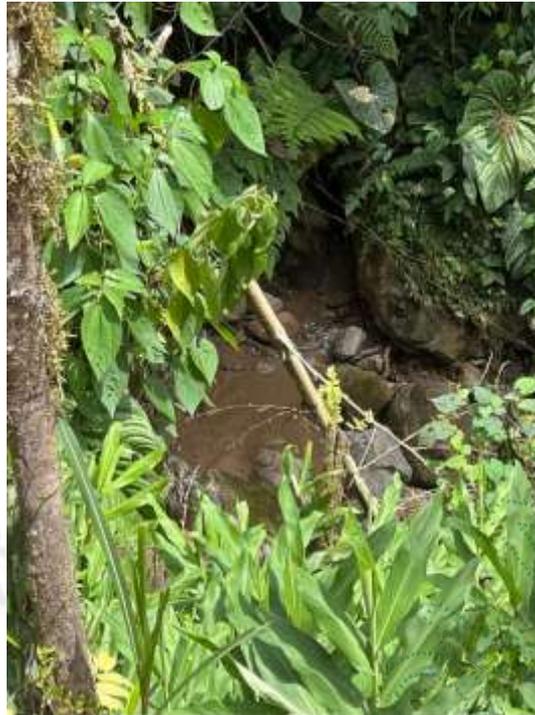
3.5. A causa de la actividad de movimiento de tierras, se evidenció que los sedimentos provenientes del suelo movido para conformar la vía, están siendo arrastrados hacia una fuente hídrica “sin nombre”, ubicada en la coordenada geográfica -75°12'9.88" W, 6°1'58.7" N, que pasa sobre una parte de la vía, hallándose sobre ese tramo acumulación del mencionado sedimento (ver foto 17).

Foto 17. Sedimento sobre la quebrada "sin nombre" debido a actividad de movimiento de tierras.
Fuente Cornare 2024.

- **DEVOLVER INMEDIATAMENTE** a sus condiciones normales la fuente hídrica "Sin Nombre" afectada, que se encuentra sedimentada en la coordenada geográfica **-75°12'9.88" W, 6°1'58.7" N**, respetando los retiros mínimos establecidos en el Acuerdo N° 251 del 2011 expedido por Cornare.

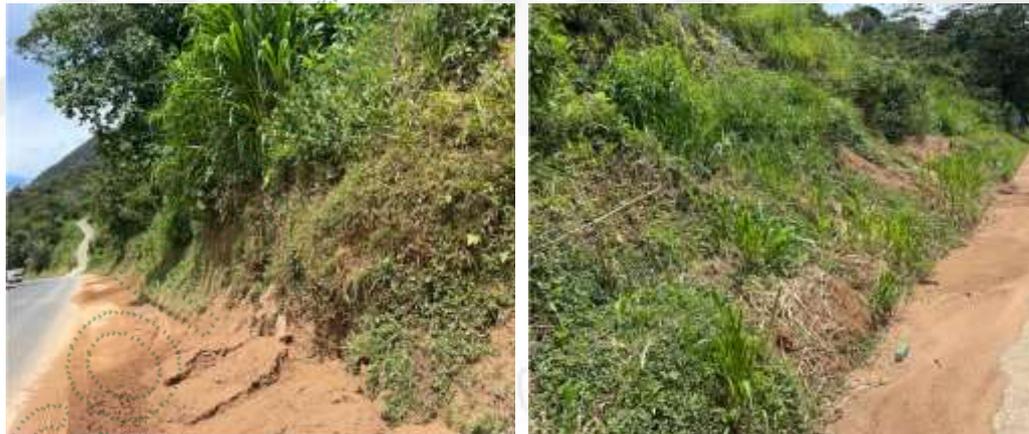
3.6. Del mismo modo, cabe mencionar que, debido a la actividad de movimiento de tierras, por la apertura de vía y explanaciones realizadas en los predios 1, 2 y 3, se apreció sobre el sitio con coordenada geográfica $-75^{\circ}12'8.6$ W, $6^{\circ}1'57.61$ N, el cual colinda con la Autopista Medellín Bogotá, entre el PR 20+000 y PR 22+000, debido a la mala disposición de material y falta de obras de drenaje, los sedimentos generados por las lluvias de la zona, están siendo arrastrados y depositados sobre la autopista ocasionando perturbaciones en el tránsito de los vehículos (ver fotos 18 y 19).

Fotos 18 y 19. Depósito de sedimentos sobre la Autopista Medellín Bogotá entre el PR 20+000 y PR 22+000. Fuente Cornare 2024.

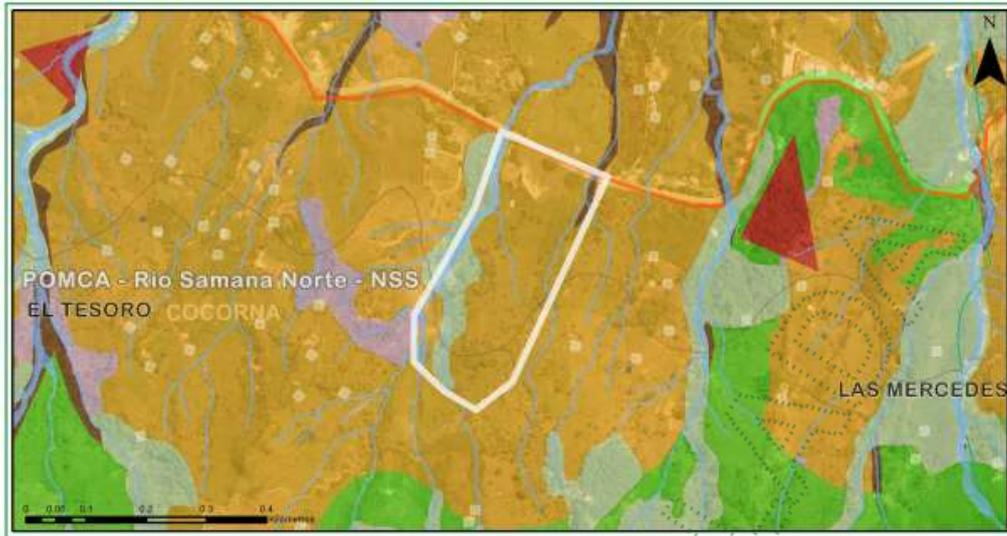
3.1. Se verificó en el sistema de información geográfica Map-Gis de Cornare, los determinantes ambientales donde se realizó la actividad de movimiento de tierras para la apertura de vía y loteo, en los predios 1, 2 y 3, identificados con PK_PREDIO: 1972001000001600192, 1972001000001600039, 1972001000001600038, respectivamente, encontrándose que el sitio se encuentra afectado por El Plan de Ordenación y Manejo de Cuencas Hidrográficas –POMCA- del Rio

Samaná Norte aprobado mediante la **Resolución No. 112-7293-2017 del 21 de diciembre del 2017**, en las siguientes zonas (ver imagen 2).

Imagen 2. Determinantes ambientales sobre el área intervenida entre los predios 1,2 y 3, cuyo PK PREDIOS 1972001000001600192, 1972001000001600039, 1972001000001600038, respectivamente.
