**RESOLUCIÓN No.**

**POR MEDIO DE LA CUAL SE IMPONE UNA MEDIDA PREVENTIVA Y SE ADOPTAN UNAS DETERMINACIONES**

**LA DIRECTORA DE LA REGIONAL PORCE NUS, DE LA CORPORACIÓN AUTÓNOMA REGIONAL DE LAS CUENCAS DE LOS RÍOS NEGRO Y NARE, "CORNARE",**

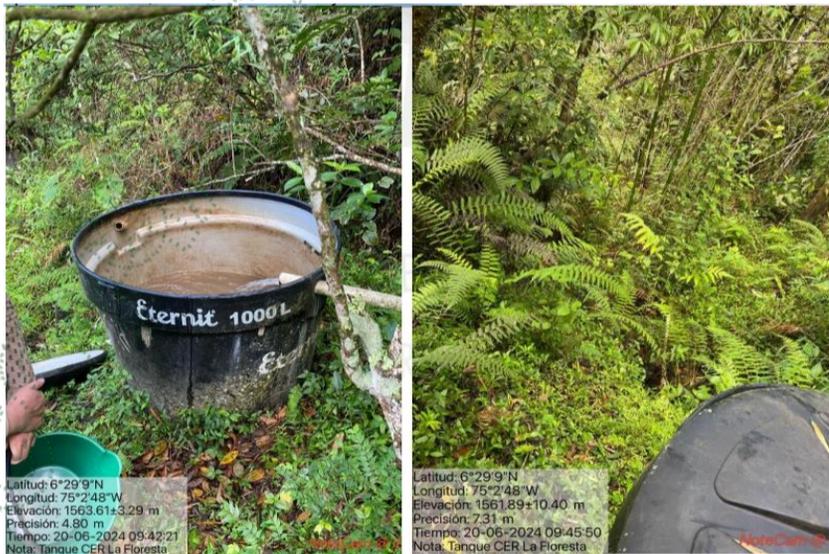
- El punto de captación se encuentra ubicado en la fuente denominada Los Gonzáles, allí se evidencia la construcción de un dique de represamiento de aproximadamente 40 cm de ancho el cual represa cerca del 100% de la fuente para posteriormente transportar el agua hasta el tanque de almacenamiento a través de un tubo de 2" a aproximadamente 12 metros de distancia. Las zonas circundantes al punto de captación y el tanque de almacenamiento cuentan con buena presencia de especies arbóreas, sin focos de erosión y deforestación.

Imágenes 2 y 3. Punto de captación y tanque de almacenamiento.

- El usuario hace captación del recurso hídrico de la fuente denominada Los González, derivando un caudal de 0,72 L/s más del caudal otorgado.

- No se han implementado las obras de captación ni de control de caudal especificadas en la concesión de aguas otorgada.

- La obra de captación no respeta el caudal ecológico de la fuente Los González.

- Implementar el diseño de la obra de captación y de control de caudal, asegurándose de captar el caudal otorgado (0,022 L/s) e informar a la corporación para su respectiva verificación y aprobación.
- En caso de implementar un diseño diferente, el municipio deberá enviar los respectivos diseños a la corporación para su verificación y aprobación en campo.
- Garantizar el caudal ecológico en el lugar de captación.
- Dar cumplimiento a las actividades propuestas en el PUEAA y allegar a la entidad los informes de avance en la ejecución de dicho plan.
