**RESOLUCIÓN N°**

**POR MEDIO DE LA CUAL SE IMPONE UNA MEDIDA PREVENTIVA Y SE ADOPTAN UNAS DETERMINACIONES.**

**LA DIRECTORA DE LA REGIONAL PÁRAMO DE LA CORPORACIÓN AUTÓNOMA REGIONAL DE LAS CUENCAS DE LOS RÍOS NEGRO – NARE, CORNARE.** En uso de sus atribuciones legales y delegatarias y

Asunto: Queja - Medida Preventiva.

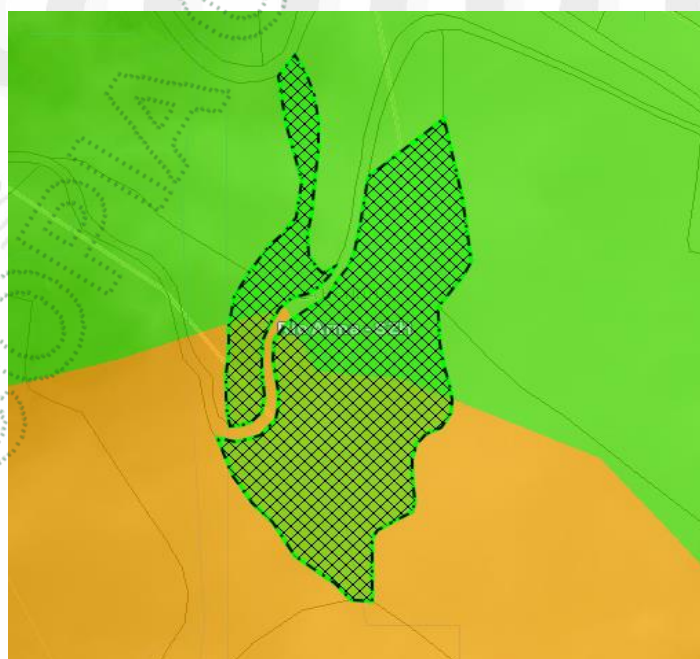
**Imagen 2: Determinante ambientales del predio. Fuente Mappgis 8, Cornare**

*De acuerdo con el Sistema de Información Geográfica de CORNARE, el predio de interés hace parte del Plan de Ordenación y Manejo de la Cuenca Hidrográfica POMCA del Río Arma, aprobado en CORNARE mediante la Resolución No 112-1187-2018 del 13 de marzo de 2018, y presenta las siguientes características: 0.76 Ha (48 %) corresponde a áreas agrosilvopastoriles y 0.82 Ha (52 %) corresponde a áreas de importancia ambiental.*

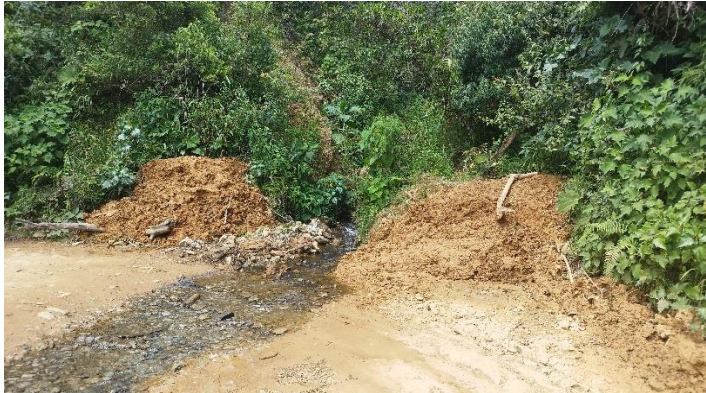
*De igual forma se observa que parte de la tierra proveniente de la excavación limpieza de la vía fue depositada dentro de la fuente hídrica, la cual está generando vertimientos al cauce por escorrentía, del material extraído. Dicho material tiene un estimado de 9 metros cúbicos.*

| <p><b>Material depositado en fuente hídrica</b></p> | <p><b>Zona de talud en la vía</b></p> |

1. Suspender de manera inmediata el depósito de tierra a la fuente hídrica que discurre por el sector intervenido en la vía veredal Sonsón-Vereda Las Cruces, en cercanías a la escuela veredal sede La Hondita, y retirar todo el material dispuesto en la fuente hídrica hasta el momento en dicho lugar.
2. Realizar obra o intervención en el sector afectado, con coordenadas geográficas -75° 19' 55.4" (W) y 5° 37' 44.1"(N), con el fin de estabilizar el terreno y evitar que se sigan generando taludes o procesos erosivos que afecten la fuente hídrica que discurre por el lugar.

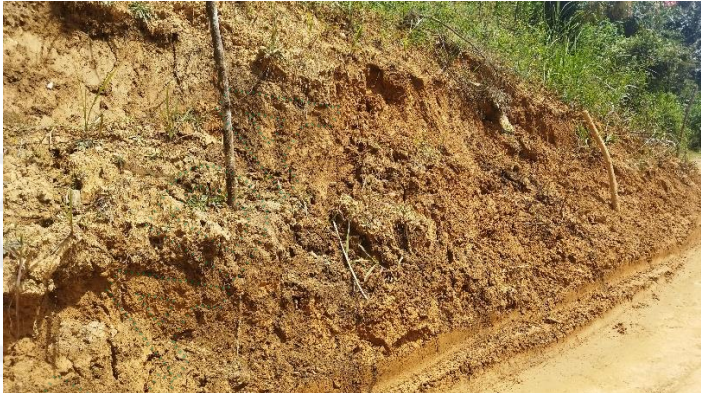
*Con la actividad de mantenimiento de vía se puede remover taludes existentes que pueden causar inestabilidad del terreno o procesos erosivos. Además, dicha actividad se realizó en la ronda hídrica de protección ambiental de la fuente que discurre por el predio, en la cual se abastecen algunas familias aguas abajo.*

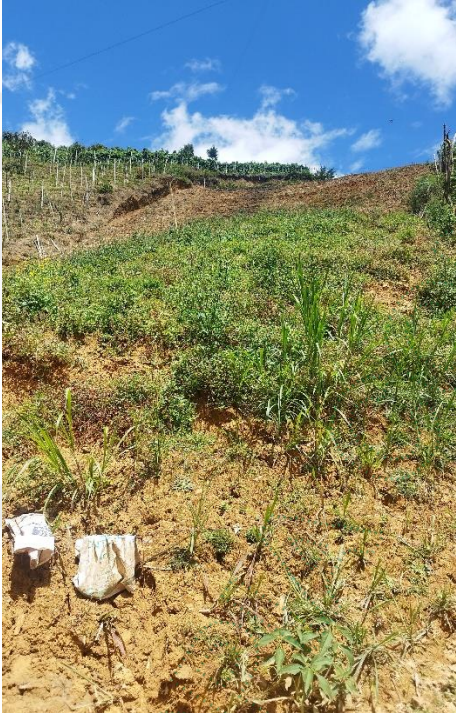
*El deslizamiento de tierra en el predio Santa Lucía, se presenta desde la parte alta, iniciando aproximadamente en la mitad de la colina. En este sector no existen árboles ni vegetación, este deslizamiento evidencia no ser en días recientes, por lo cual el mantenimiento de vía realizado en días recientes no puede considerarse la causa de dicho fenómeno.*

| <p><b>Zona alta del talud</b></p> | <p><b>Afectación a fuente hídrica</b></p> |
