RESOLUCION N.º

POR MEDIO DE LA CUAL NO SE AUTORIZA UNA OCUPACIÓN DE CAUCE Y SE TOMAN OTRAS DETERMINACIONES

Que mediante Auto N° AU-00484-2024 del 16 de febrero de 2024, se dio inicio al trámite ambiental de **AUTORIZACIÓN DE OCUPACIÓN DE CAUCE**, solicitado por la señora **MARIA ONEIDA MARTINEZ VILLA**, identificada con cédula de ciudadanía número 43.646.415, y el señor **JUAN MANUEL VILLEGAS DUQUE** con cédula de ciudadana N° 70.350.776, en calidad de propietarios, para la implementación de obras hidráulicas, sobre la quebrada Sin Nombre, en beneficio del proyecto Eco Hotel Las Vegas, ubicado en el predio identificado con FMI 018-168519, localizado en la vereda San Francisco, del municipio de San Luís, Antioquia.

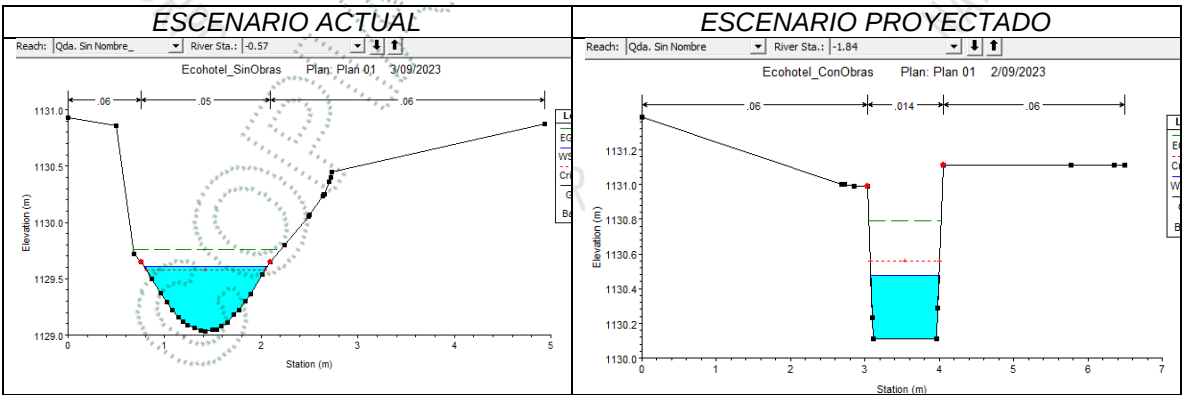
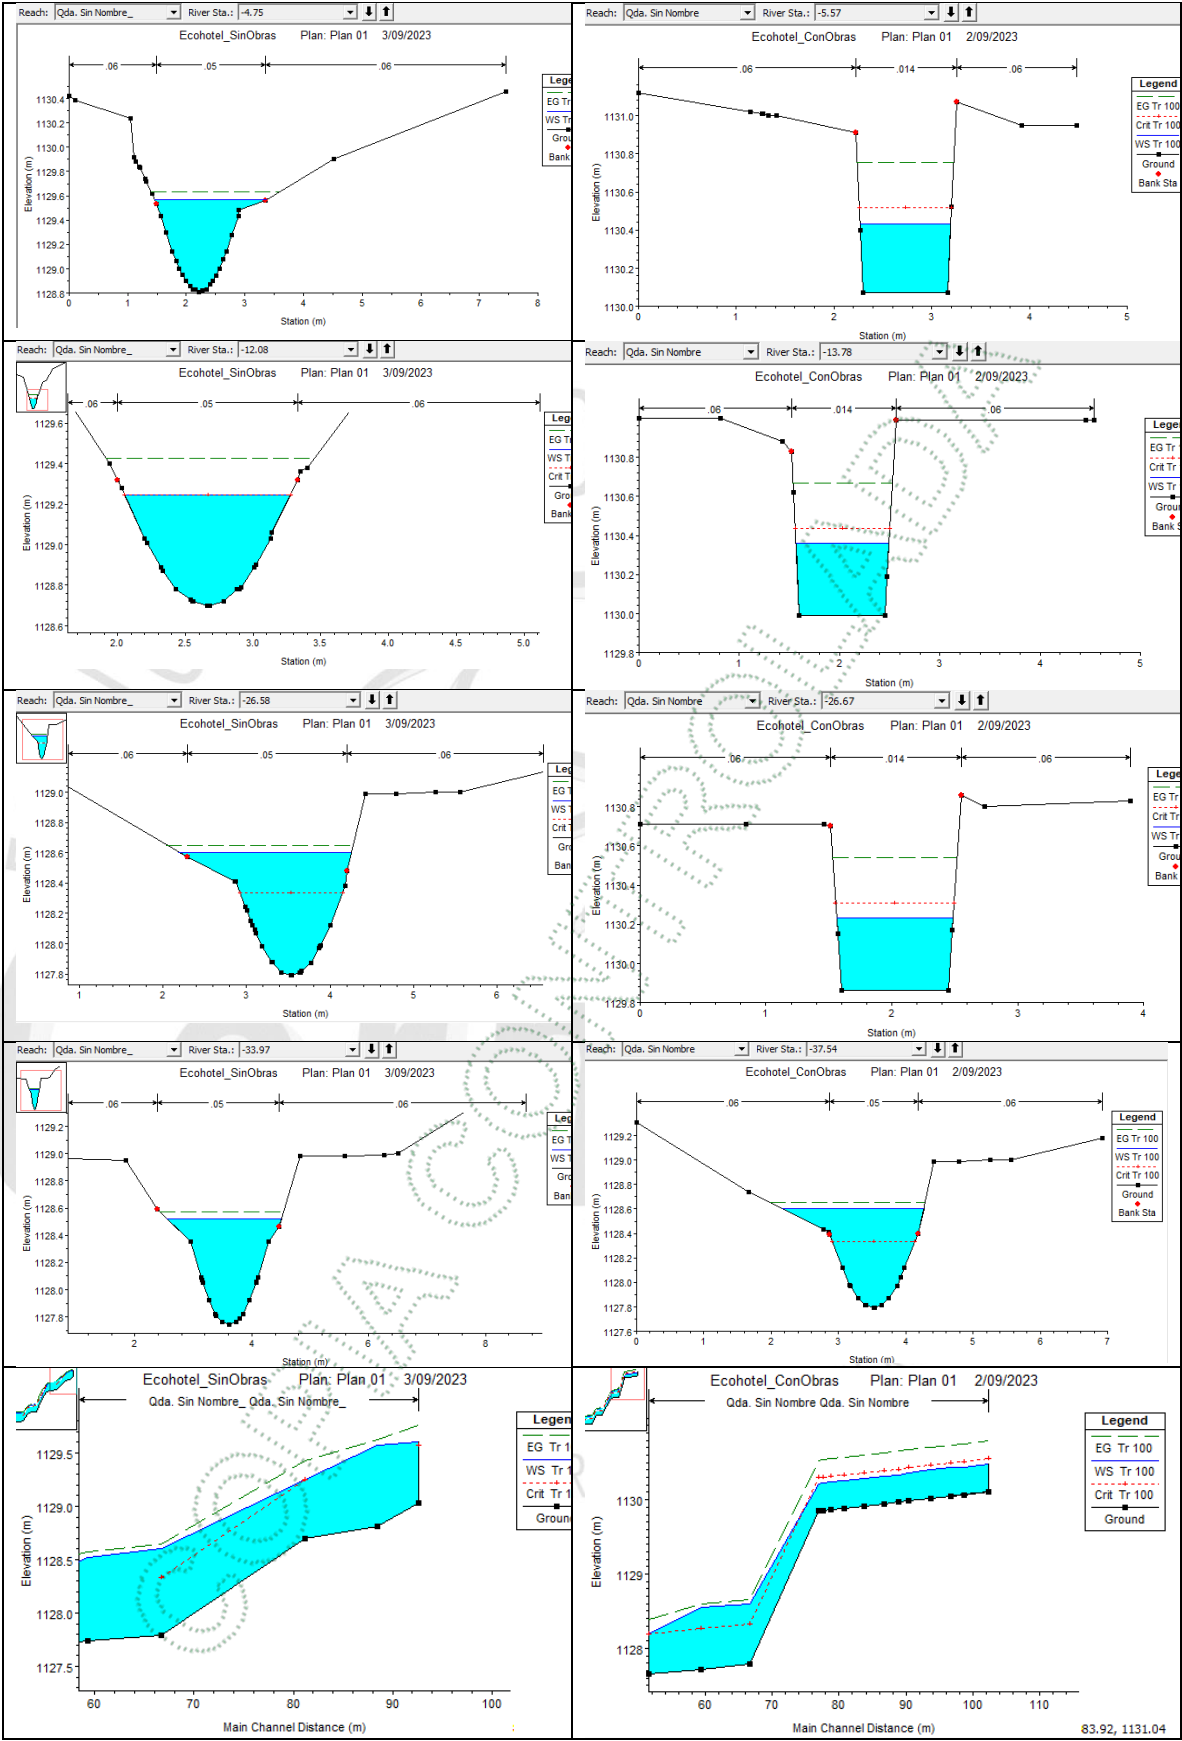
Se realiza la simulación hidráulica utilizando el software HEC-RAS.

Como se puede observar, se genera un cambio considerable en el cauce de la fuente. Según lo anterior, se constituye una de las prohibiciones establecidas por el decreto 1076 de 2015 en su artículo 2.2.3.2.24.1.

Se realizó la comparación de los parámetros hidráulicos de cota de lámina de agua y velocidad para el caudal Tr 100 años, donde se observa un incremento de la cota de la lámina de agua de hasta 1.63 metros con la implementación de las obras y un incremento de hasta 159% en la velocidad. Cabe resaltar que, la comparación se hace entre las abscisas más semejantes, dado que las abscisas utilizadas para la modelación del escenario actual no son exactamente las mismas para el escenario futuro (con obra).

- Se realizó la comparación de los parámetros hidráulicos de cota de lámina de agua y velocidad para el caudal Tr 100 años, donde se observa un incremento de la cota de la lámina de agua de hasta 1.63 metros con la implementación de las obras y un incremento de hasta 159% en la velocidad. Cabe resaltar que, la comparación se hace entre las abscisas más semejantes, dado que las abscisas utilizadas para la modelación del escenario actual no son exactamente las mismas para el escenario futuro (con obra). Por lo tanto, no se cumple con lo establecido en la Guía Técnica de Criterios para el Acotamiento de las Rondas Hídricas en Colombia, adoptada mediante la Resolución 0957 de 2018.

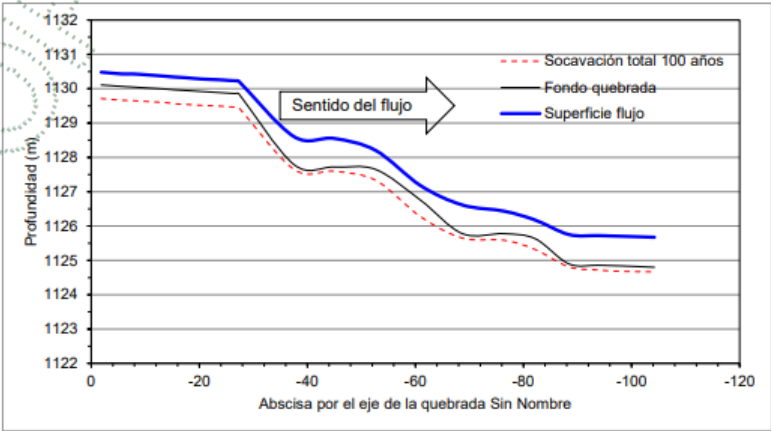
Se realiza el cálculo de la socavación general del cauce por seis (6) métodos, obteniendo los siguientes resultados.

Sin embargo, no se recomiendan obras de protección como se menciona el capítulo 6 del informe “Socavación”

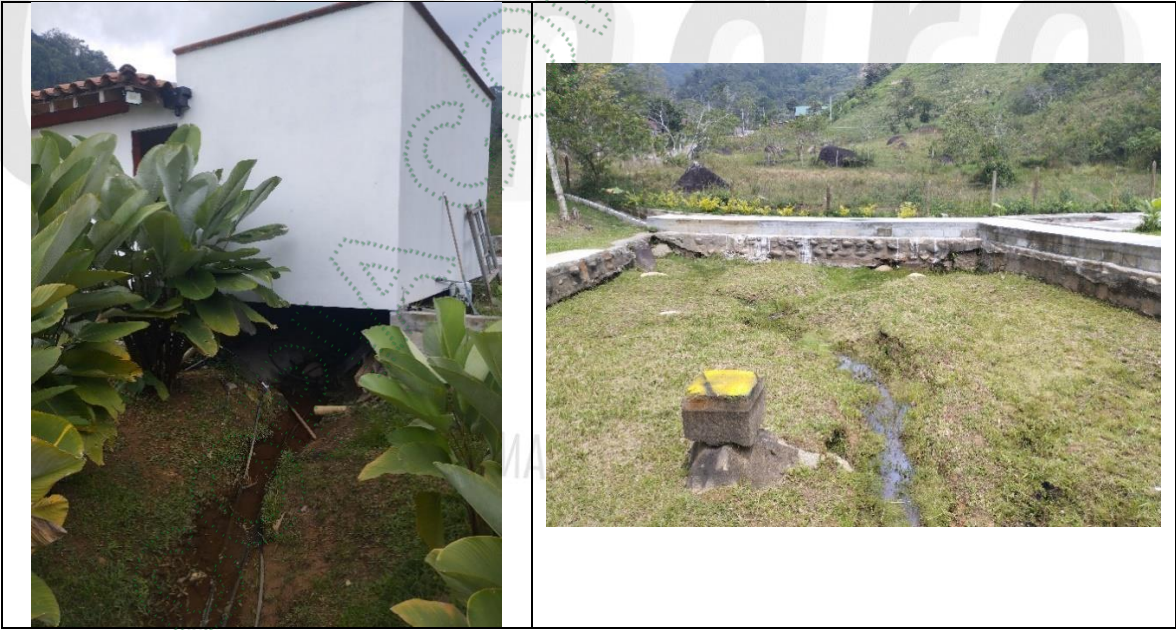
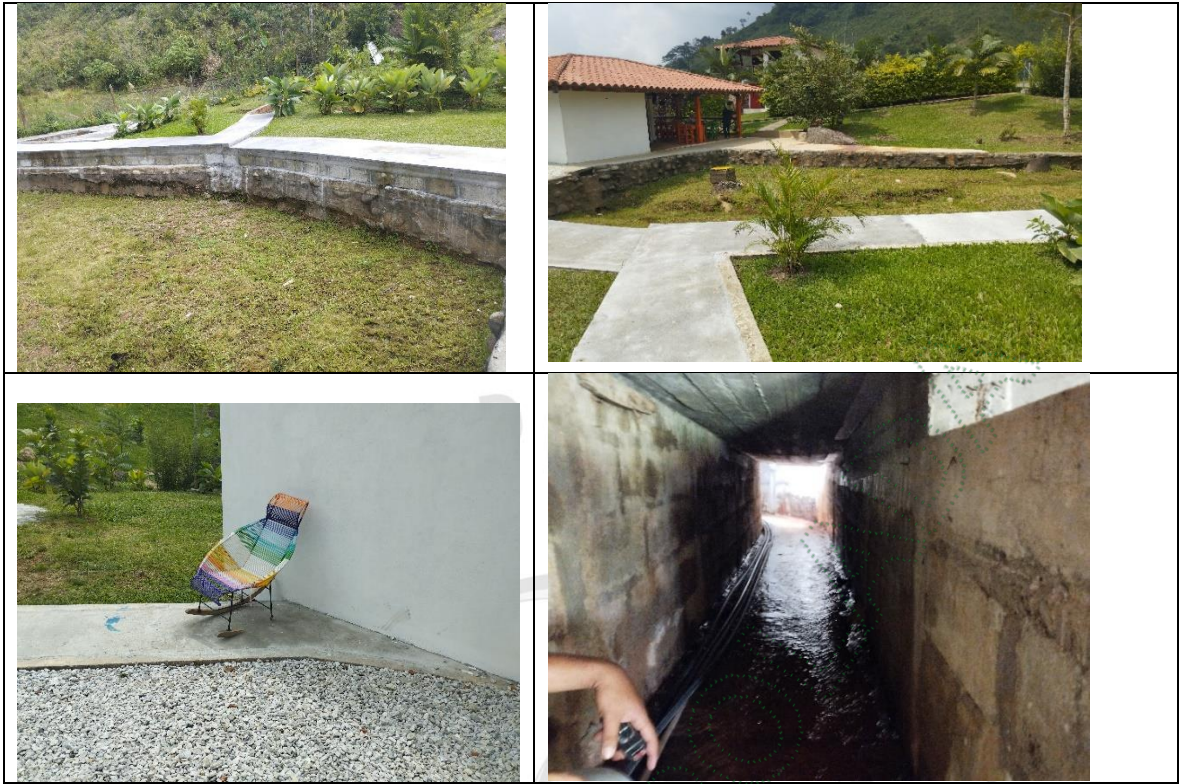
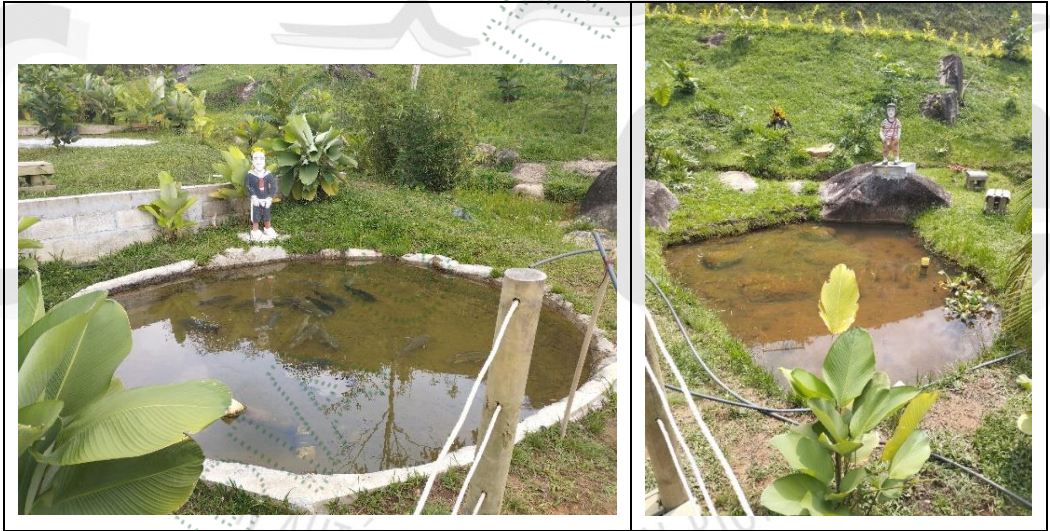
3.4.5 Visita al sitio

Durante la visita se observa también, la utilización de aguas para el aprovechamiento en lagos para peces.

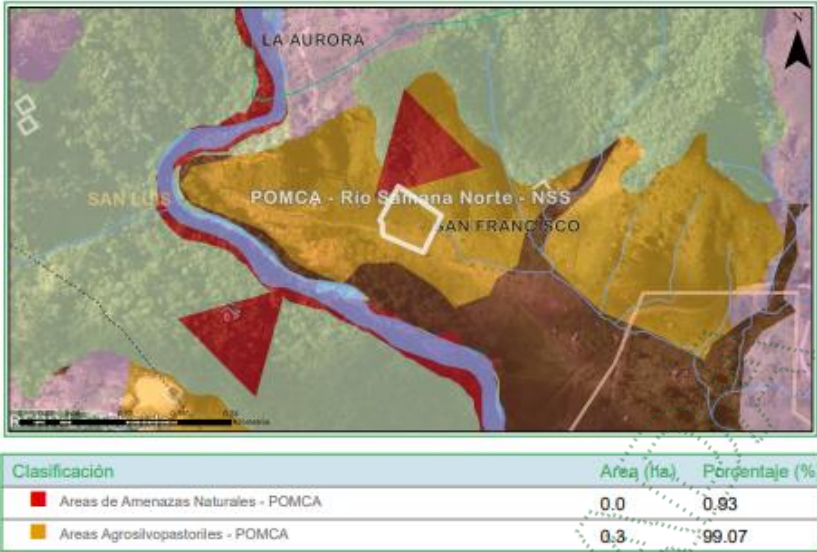
3.4.6 Determinantes ambientales

Las obras están proyectadas en el área agrosilvopastoril según el POMCA – Río Samaná Norte.

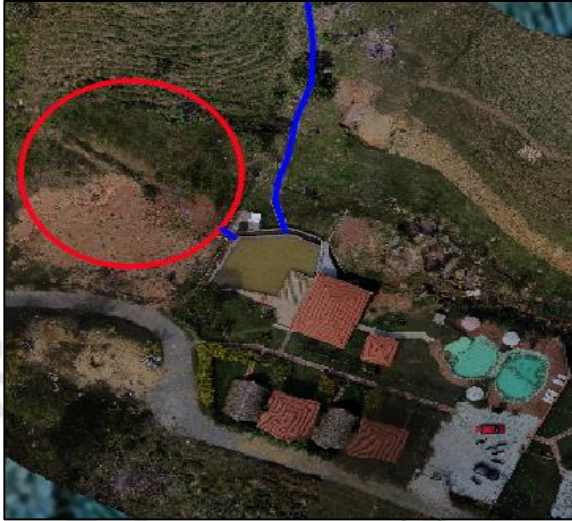
- Se observa en campo la existencia de un nacimiento al noroeste y una fuente al norte del predio como se observa en la imagen. Es de considerar que en la información presentada en el informe y la hidráulica solo se determina una fuente, lo cual no es coherente con la realidad.

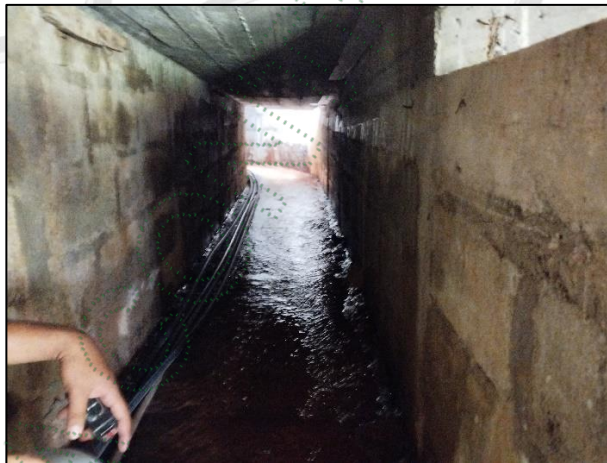
- La obra hidráulica tipo canal, no es factible desde el componente ambiental, teniendo en cuenta que se evidencia en la visita la existencia en campo de la obra N° 1 ya construida, además se construyó como canal cerrado tipo “box culvert”, conteniendo este la mancha de la ronda de las fuentes.

Dado lo anterior, la intervención propuesta en la información entregada no se puede desarrollar.

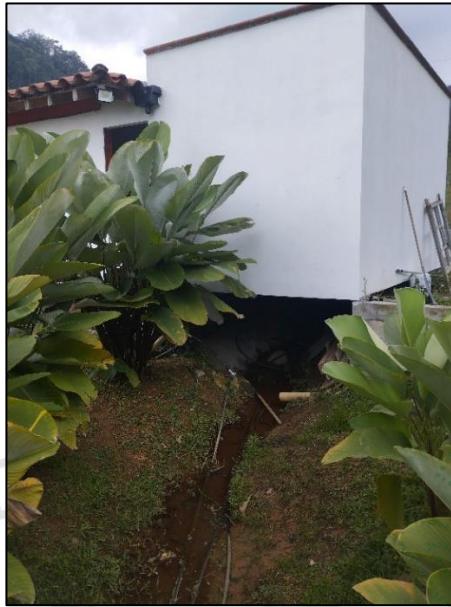
Y considerando la existencia de una estructura tipo vivienda dentro de la ronda hídrica y parcialmente sobre la fuente en un tramo de 5 metros de longitud paralela a la fuente.
