Expediente: **051970343800 SCQ-134-0944-2024**

## RESOLUCIÓN No.

### POR MEDIO DE LA CUAL SE ADOPTAN UNAS DETERMINACIONES

Que, en atención a la queja ambiental especificada en el acápite anterior, Cornare realizó visita técnica el día 21 de mayo de 2024, actuación que generó el Informe Técnico de Queja con radicado N° **IT-03154-2024 del 30 de mayo de 2024**, donde se observó y concluyó lo siguiente:

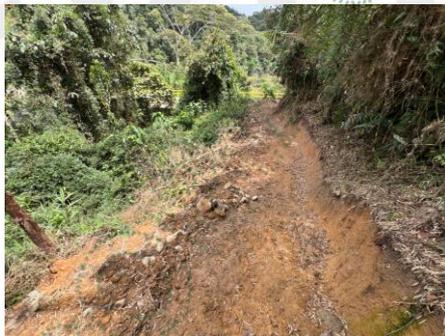
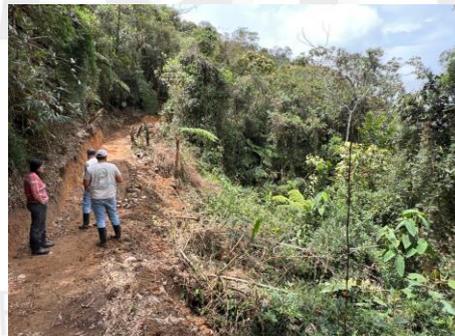
- 3.1. Una adecuación de camino que pasa por los predios anteriormente mencionados, el cual tiene una longitud total de 907m aproximadamente (Ver imagen 1, fotos 1 y 2) y una sección transversal de 2.5m, dicho camino según la información aportada por el interesado, la señora CLARA EUGENIA GÓMEZ, hija del propietario del predio identificado con PK\_PREDIO: 1972001000000200013, se realizaron las intervenciones sin contar con previo conocimiento y autorización de su persona, toda vez que gran parte del camino pasa por su propiedad.

Foto 1 y 2. Adecuación de camino. Fuente Cornare 2024

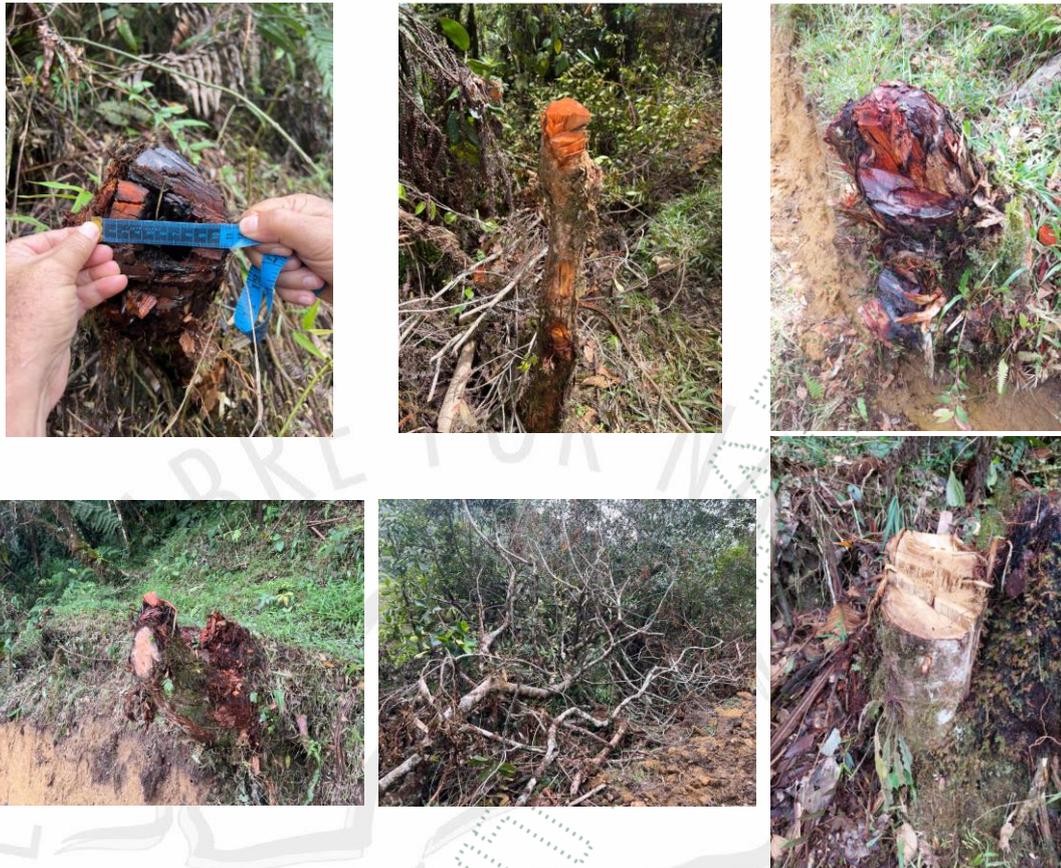
- 3.2. Seguidamente, a lo largo del recorrido se evidenció tala y rocería de varias especies arbóreas nativas, encontrándose aproximadamente 38 tocones con diámetros entre 8cm a 15cm, de las especies arbóreas denominadas comúnmente como siete cueros (*tibouchina lepidota*) y Guacamayo (*Croton smithianus*), (ver fotos 3,4, 5, 6, 7 y 8).

Foto 3,4, 5, 6, 7 y 8. Evidencia de la tala de árboles para la adecuación de camino  
 Fuente Cornare 2024

3.3. Asimismo, cabe mencionar que el apeo de estas especies no representa cambios relevantes en la estructura del bosque, ya que se evidenció una entresaca para despejar el camino. Además, la especie siete cueros (*tibouchina lepidota*) y Guacamayo (*Croton smithianus*), se encuentra representada de manera generosa en el bosque, motivo por el cual no se ve amenazada por su aprovechamiento.

- **SUSPENDER INMEDIATAMENTE** las actividades de tala de árboles o aprovechamiento forestal sin permiso de autoridad ambiental competente, en los predios distinguidos con el PK PREDIO: **1972001000000200013**, PK PREDIO: **1972001000000200140** y PK PREDIO: **1972001000000200003**, ubicados en la vereda El Viaho del municipio de Cocorná, Antioquia.
- **SUSPENDER INMEDIATAMENTE** las actividades de tala de la especie helecho arbóreo (*Cyathea* sp), el cual está clasificado por la Corporación como una especie en veda, de acuerdo con el **Acuerdo 404 del 29 de mayo del 2020** expedido por Cornare.

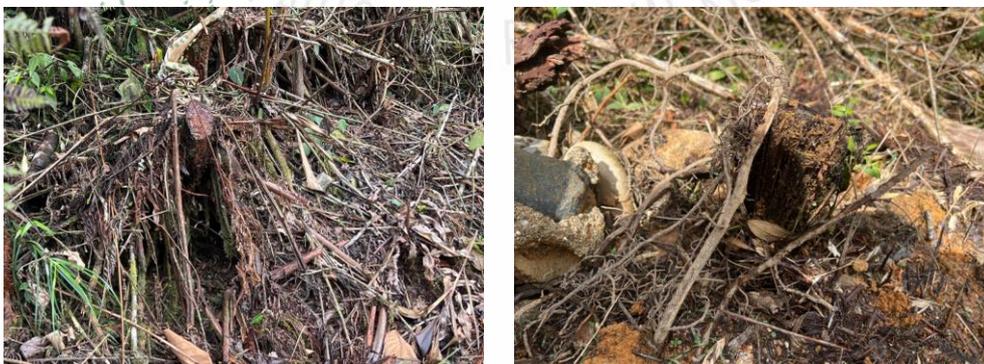
3.4. Asimismo, se apreciaron 8 especies intervenidas denominadas helecho arbóreo (*Cyathea sp*) (ver fotos 9 y 10), el cual está clasificado por la Corporación como una especie en veda, de acuerdo con el **Acuerdo 404 del 29 de mayo del 2020**.

Fotos 9 y 10. Evidencia de intervención de helecho arbóreo (*Cyathea sp*)  
 Fuente Cornare 2024

4.3. Se intervinieron 8 helecho arbóreo (*Cyathea sp*), el cual está clasificado por la Corporación como una especie en veda, de acuerdo con el **Acuerdo 404 del 29 de mayo del 2020**.

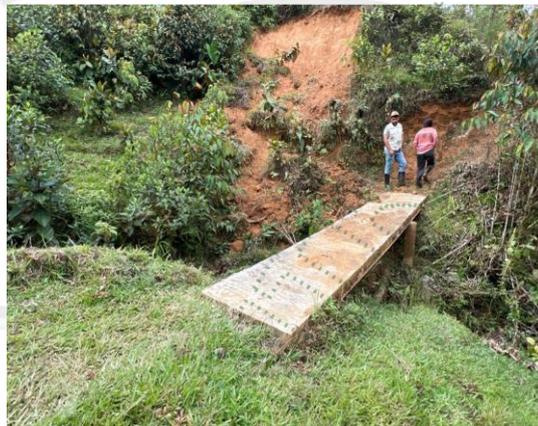
- 3.6. De igual manera en campo se identificaron dos (2) fuentes hídricas “sin nombre” ubicadas sobre las coordenadas geográficas  $-75^{\circ}12'54.18''$  W,  $6^{\circ}3'57.51''$  N y  $-75^{\circ}12'38.86''$  W,  $6^{\circ}3'57.48''$  N, en la primera quebrada se evidenció una placa de cemento con un espesor de 10cm, ancho de 50cm y longitud de 7m aproximadamente (ver foto 11).

Foto 11. Placa en concreto sobre fuente hídrica  
Fuente Cornare 2024

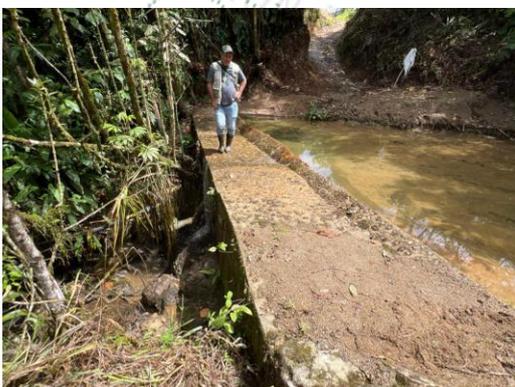
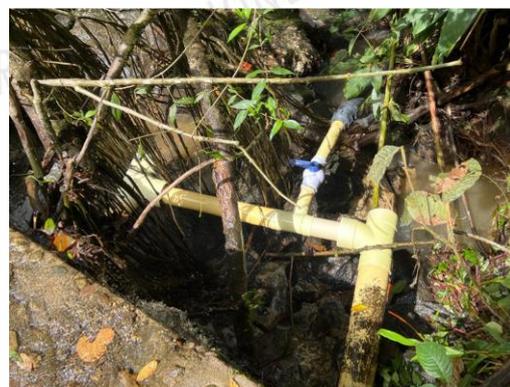
- 3.7. En la segunda fuente, se apreció una bocatoma con una sección transversal a la quebrada de 12m aproximadamente y un ancho de 80cm, sobre la cual se evidencia la salida de una tubería de PVC de 6pulg, (ver foto 12 y 13), dicha estructura pertenece a los señores EDISON VIANNEY CARDONA MONTOYA y JORGE ALONSO SERNA RAMÍREZ, la cual es utilizada para generar energía para su vivienda a través del recurso hídrico, toda vez que EMP no les ha suministrado el servicio eléctrico, dicha información fue corroborada mediante llamada telefónica con el señor EDINSON CARDONA.

Fotos 13 y 14. Estructura sobre el cauce de la quebrada “sin nombre” utilizada para generar energía eléctrica  
Fuente Cornare 2024

- 3.8. Al revisar en el sistema de información geográfica Map-Gis de Cornare, no se encontró permiso de concesión de agua otorgada sobre las fuentes hídricas “sin nombre” ubicadas sobre la coordenada geográficas  $-75^{\circ}12'38.86''$  W,  $6^{\circ}3'57.48''$  N, sitio donde está la bocatoma.

4.6. La fuente hídrica con coordenada geográfica -75°12'38.86" W, 6°3'57.48" N, donde se encuentra la bocatoma, no posee permiso de concesión de aguas otorgado por la Corporación.

4.7. Los señores EDISON VIANNEY CARDONA MONTOYA y JORGE ALONSO SERNA RAMÍREZ, no cuentan con permiso de concesión de aguas superficiales para uso doméstico, por lo que se sugiere tramitar ante Cornare el permiso de concesión de aguas superficiales o iniciar el Registro de Usuarios para el Recurso Hídrico –RURH-, siempre y cuando cumpla con el protocolo establecido por la Corporación mediante la resolución No. RE-02011-2022 del 31 de mayo del 2022.

- **TRAMITAR** ante Cornare, el permiso de concesión de aguas superficiales conforme a lo establecido en el **Artículo 2.2.3.2.7.1**. "(...) *Toda persona natural o jurídica, pública o privada, requiere concesión para obtener el derecho al aprovechamiento de las aguas (...)*" del **Decreto 1076 del 2015** o el Registro de Usuarios del Recurso Hídrico – (RURH), siempre y cuando cumpla con los requisitos consignados en Protocolo RURH, adoptado mediante la Resolución N° **RE-02011-2022 del 31 de mayo de 2022**, de acuerdo a los usos o actividades que desarrollé en su predio.
