RESOLUCIÓN No.

“POR MEDIO DE LA CUAL SE IMPONE UNA MEDIDA PREVENTIVA Y SE ADOPTAN UNAS DETERMINACIONES”

Que el día 27 de mayo del 2024, se realizó visita técnica de atención a la queja, en la vereda Fátima, Municipio de Concepción, en las siguientes coordenadas: X: -75° 09' 48.55'', Y: 6° 25' 00.35'', Z: 1627, identificado con F.M.I 026-0001373; generándose el informe técnico N° IT-03318-2024 del 06 de junio del 2024, en el cual se observó y concluyó lo siguiente:

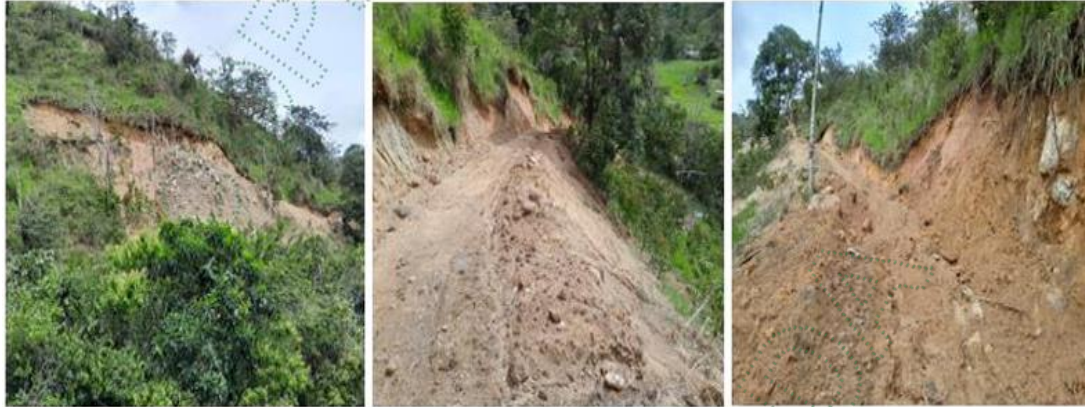
-Durante el recorrido por el predio ubicado en la vereda Fátima, se pudo evidenciar la apertura de una vía con maquinaria amarilla, la cual tiene una distancia de 130 m de largo por 2.5 de ancho.

Foto 1: Movimientos de tierra para la apertura de vía. Fuente Cornare 2024

Los taludes donde se está realizando el movimiento de tierras, deben ser cubiertos de manera tal, que no se produzca arrastre y transporte de sedimentos hasta las fuentes hídrica por medio de las aguas de escorrentía o gravedad.

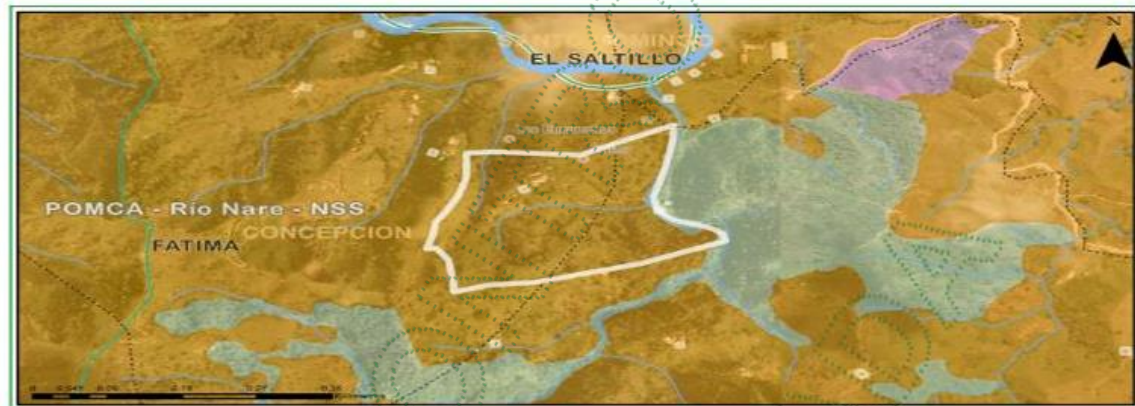
Foto 3: Imagen de las determinantes ambientales del predio. Fuente Geoportal interno de Cornare.

Imágenes del predio F.M.I 026-0001373, extraídas del Geoportal interno de cornara donde se puede evidenciar la ubicación exacta del predio, además se observa que está dentro d ellos polígonos dl POMCA RIO NARE, por tal motivo cuenta con afectaciones y determinantes ambientales.

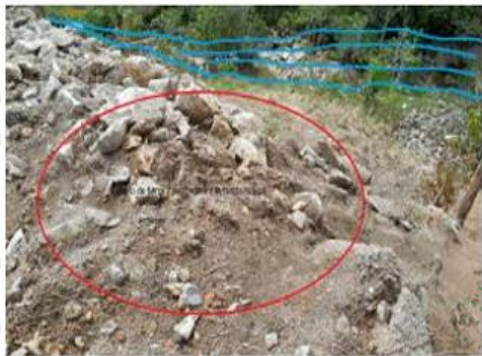
-Parte de la vía está siendo construida sobre las fajas de retiro y zonas de inundación de una fuente hídrica (denominada quebrada Chorro Hondo) lo cual infringe lo estipulado en el Acuerdo 251 de 2011, por retiros a rondas hídricas.

Imagen del deposito de tierra y piedra sobre la ronda hídrica de la fuente Chorro Hondo.

**ARTICULO SEGUNDO: REQUERIR** al señor **MATHEW HEBERT**, para que de manera inmediata implemente obras de mitigación para el manejo de material suelto, tales como: revegetalización de los taludes expuestos debido a las actividades de movimiento de tierras, con semillas de pastos Vetiver o Brachiaria, con el fin de evitar que las aguas lluvias o de escorrentía realicen arrastre y transporte de sedimentos al cauce de la quebrada Chorro Hondo.

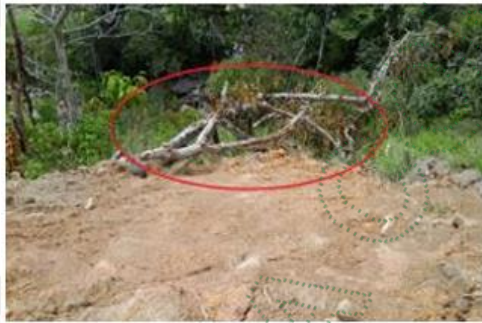
Imagen de árboles talados sobre la vía construida.

Los dos (2) árboles de la especie carate (*vismia macrophylla*), fueron talados sobre el trazo de la vía y se realizaron sin los respectivos permisos de las autoridades competentes (Cornare).

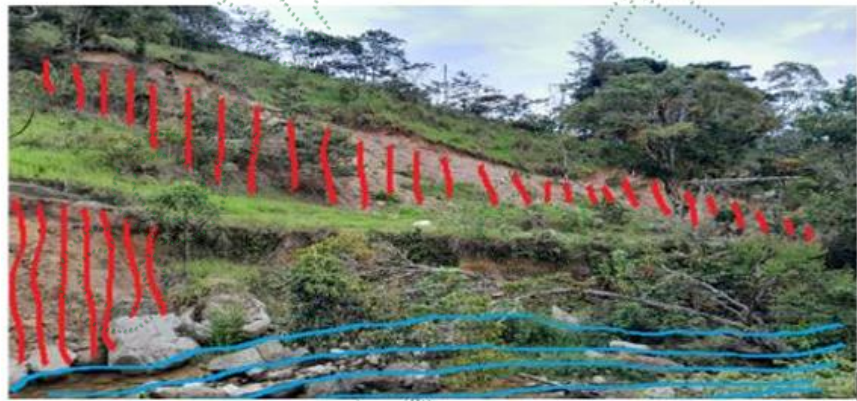
Imagen del estado actual del predio y las afectaciones provocadas sobre la ronda hídrica.

Las consecuencias asociadas a ello podrían conllevar a cambios en la calidad del agua debido a la acumulación de sedimentos y mayor turbidez, la cual a su vez podría afectar a los organismos acuáticos y a la calidad del hábitat, así como recurso para el consumo humano. Además, la alteración contribuiría a la contaminación del agua al dificultar la dilución de los contaminantes.
