RESOLUCIÓN No.

“POR MEDIO DE LA CUAL SE IMPONE UNA MEDIDA PREVENTIVA Y SE ADOPTAN UNAS DETERMINACIONES”

Que el día 27 de mayo del 2024, se realizó visita técnica de atención a la queja, en la vereda El Uvito, ubicado en las coordenadas $-75^{\circ}14'10.40''$, $6^{\circ}30'59.98''$; identificado con FMI: 026-23223 y cédula catastral PK Predio: 690200500000500080; generándose el informe técnico N° **IT-03277-2024 del 05 de junio del 2024**, en el cual se observó y concluyó lo siguiente:

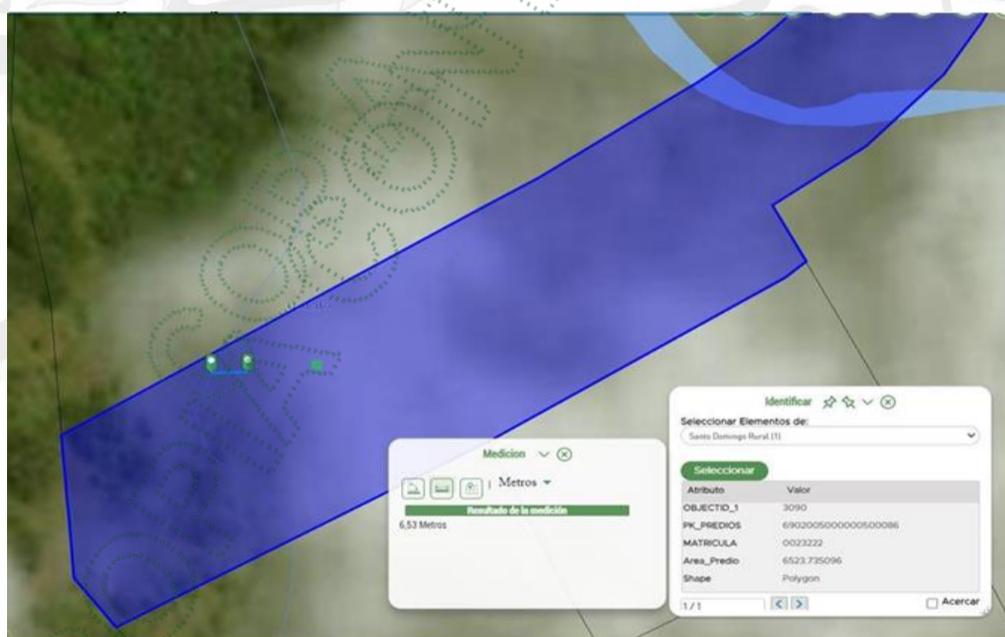
Al ingresar al lugar se identifica la apertura de una vía de 6 metros de ancho por 35 metros de largo, construida a través de servidumbre por un predio vecino con FMI: 026-23222 y cédula catastral PK Predios: 690200500000500086. Dicha vía es colindante con una fuente hídrica Sin Nombre que discurre aguas abajo, la cual tiene un retiro a la fuente de solo 6,5 metros.

Imagen 2. Tomada del Geo portal de Cornare, en el que se observa el predio FMI: 026- 23222 en el cual fue apertura de la vía y la distancia a la fuente Sin Nombre.

Para realizar la explanación se hizo el aperturamiento de una vía de 6 metros de ancho por 35 metros de largo, la cual atraviesa un predio con FMI: 026-23222. Por el lateral izquierdo de esta vía discurre una fuente hídrica sin nombre con un retiro de la fuente de 6,5 metros. Por tanto, considerando el Acuerdo 251 del 2011, se concluye que la ronda de protección de la fuente hídrica sin nombre no se está respetando en campo.

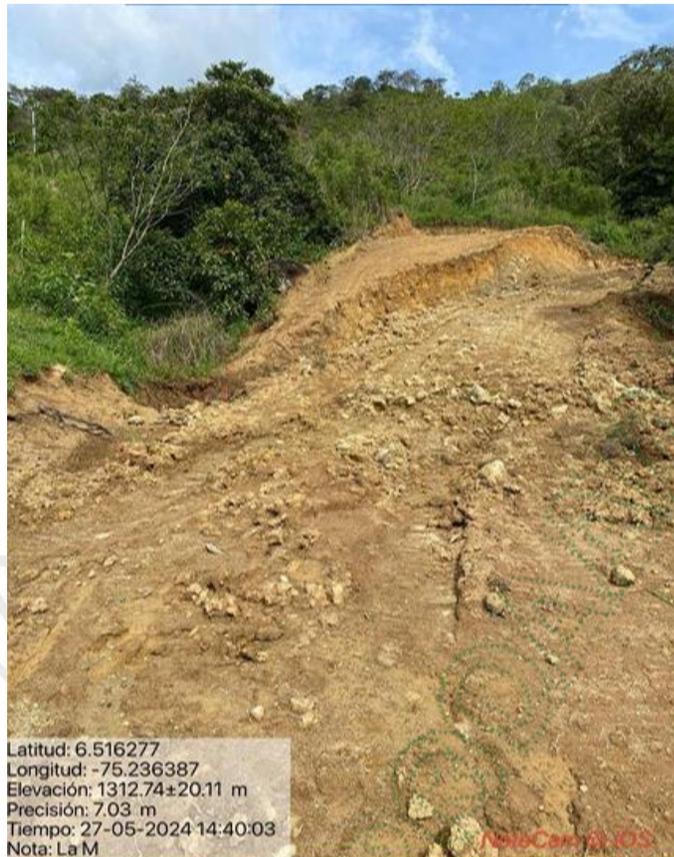
Imagen 3. Fotografía tomada en campo de la vía aperturada.

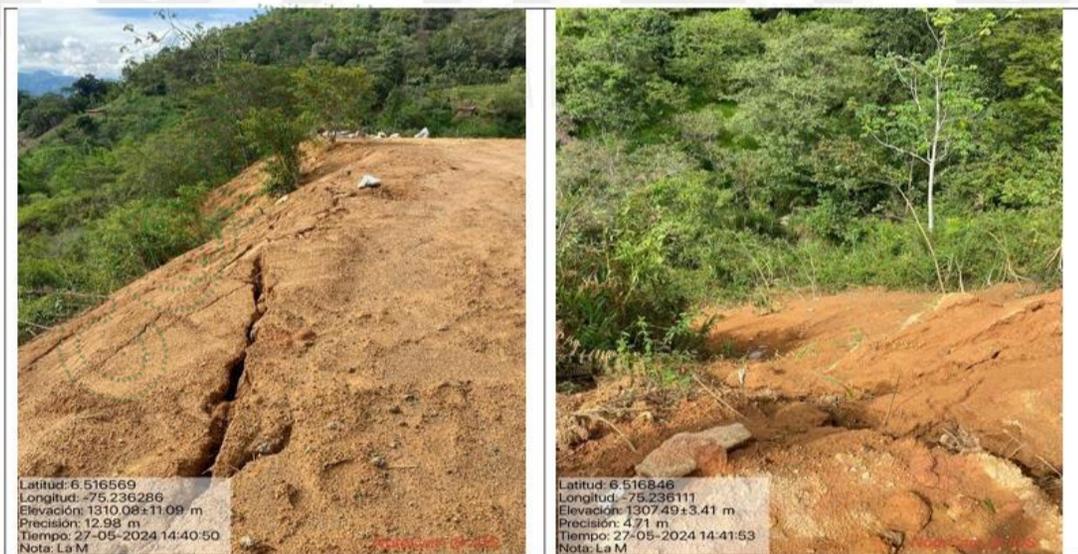
Al ingresar al predio del señor Pompilio Yepes, según se referencia en la queja, se evidencia un movimiento de tierra que conformó una explanación de aproximadamente 875m², el cual no cuenta con individuos arbóreos; el material excavado presenta una matriz limo arcillosa de color naranja y fue dispuesto sobre las laderas que forman la vaguada.

El material (tierra) que fue movido no ha sido revegetalizado, no cuenta con cobertura, no se evidencian trinchos para la retención de sedimentos ni medidas de contención, lo que ha generado agrietamiento en el suelo de la explanación y favorece el lavado del suelo a través de escorrentía sobre el cauce de la fuente hídrica que discurre en la parte baja del terreno.

Imágenes 4 y 5. Fotografías tomadas en campo de la explanación realizada.

ARTICULO SEGUNDO: REQUERIR al señor **POMPILIO DE JESÚS YEPES**, para que de manera inmediata Implemente obras de mitigación para el manejo de material suelto, tales como: establecimiento de trinchos, revegetalización de los taludes expuestos, zanjas perimetrales y sedimentadores y las demás actividades que se consideren necesarias, con el fin de evitar que las aguas lluvias o de escorrentía realicen arrastre y transporte de sedimentos al cauce de la fuente ubicada en la parte baja del terreno.

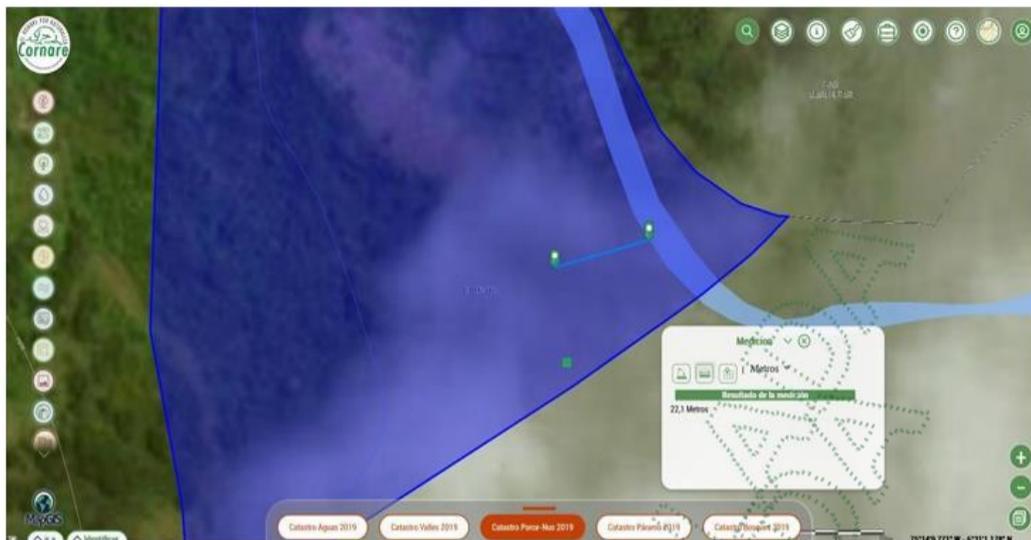
Al costado derecho del predio se encuentra la quebrada La M, para la cual se cuenta con un retiro a la fuente de 22,1 m. Tal como se puede evidenciar en la imagen 6.

Por el lateral derecho de la explanación realizada en el predio con FMI: 026-23223 discurre la quebrada La M, para la cual se respetó un retiro a la fuente de 22,1 metros. El material removido no cuenta con obras de mitigación, lo que favorece arrastre del mismo (sedimento) hacia las fuentes hídricas La M y sin nombre, las cuales discurren a los laterales y en la parte baja del predio.

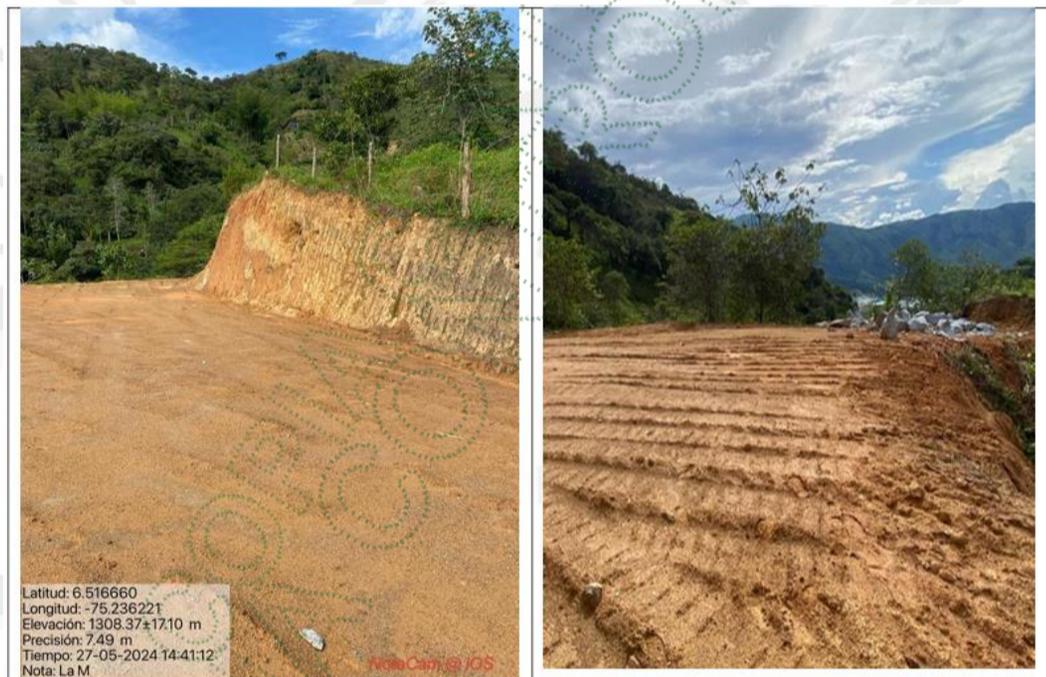
En el sitio donde se generó el movimiento de tierra, de acuerdo con lo evidenciado en campo, se concluye que es una actividad reciente, se identifica un talud de aproximadamente 6,5 metros de altura y la disposición de material rocoso. Allí, no se evidencia aprovechamiento de especies forestales.

Imágenes 7 y 8. Fotografías tomadas en campo de la explanación realizada.

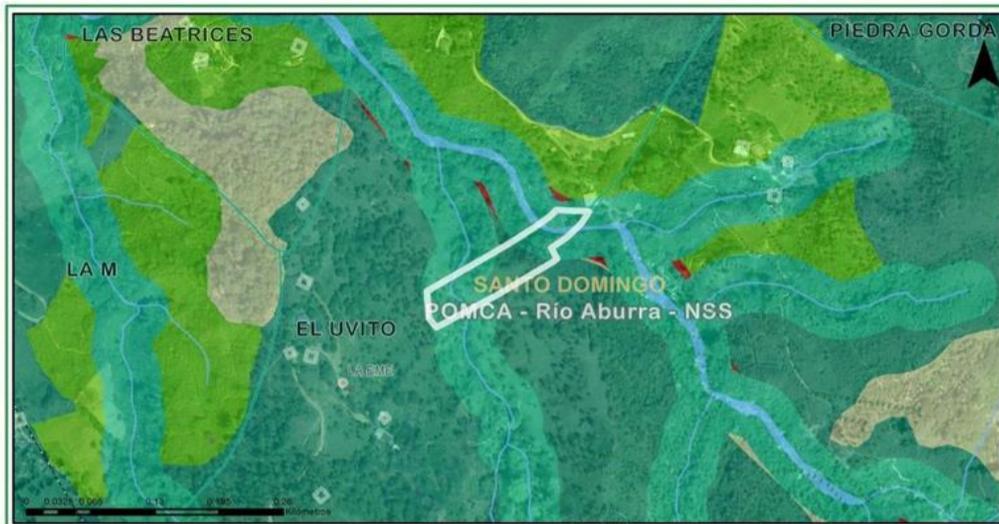
Según el Geoportel Interno de Cornare, el predio identificado con FMI 026-23222 PK_PREDIOS 6902005000000500086, cuenta con una zonificación ambiental del Plan de Ordenación y Manejo de la Cuenca Hidrográfica-POMCA en las categorías de Áreas complementarias para la conservación (70,92%) y Áreas de rehabilitación para la conservación (29,08%) (Ver Imagen 9). Por su parte el predio identificado con FMI 026-23223 y PK_PREDIOS 6902005000000500080, cuenta con una zonificación ambiental del Plan de Ordenación y Manejo de la Cuenca Hidrográfica-POMCA en las categorías de Áreas de amenazas naturales (1,4%), Áreas complementarias para la conservación (90,66%) y Áreas de rehabilitación para la conservación (7,94%) (Ver Imagen 10).

Clasificación	Área (ha)	Porcentaje (%)
Áreas complementarias para la conservación - POMCA	0.45	70.92
Áreas de rehabilitación para la conservación - POMCA	0.19	29.08

Imagen 9. Determinantes ambientales para el predio con FMI: 026-23222 tomadas del Geoportal CORNARE.

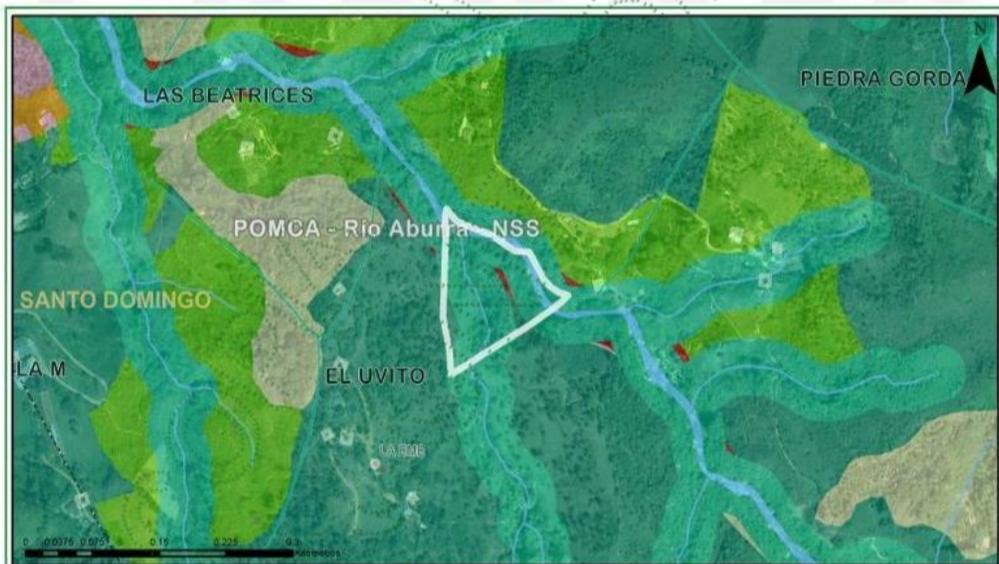
Clasificación	Área (ha)	Porcentaje (%)
Áreas de Amenazas Naturales - POMCA	0.02	1.4
Áreas complementarias para la conservación - POMCA	1.16	90.66
Áreas de rehabilitación para la conservación - POMCA	0.1	7.95

Imagen 10. Determinantes ambientales para el predio con FMI: 026-23223 tomadas del Geoportal CORNARE.
