## RESOLUCIÓN No.

### POR MEDIO DE LA CUAL SE IMPONE UNA MEDIDA PREVENTIVA

Que, en atención a la queja descrita, personal técnico de la Regional Aguas, realizó visita el día 07 de junio de 2024, generándose informe técnico con radicado **IT-03472-2024** del 13 de junio de 2024, en donde se observó y concluyó lo siguiente:

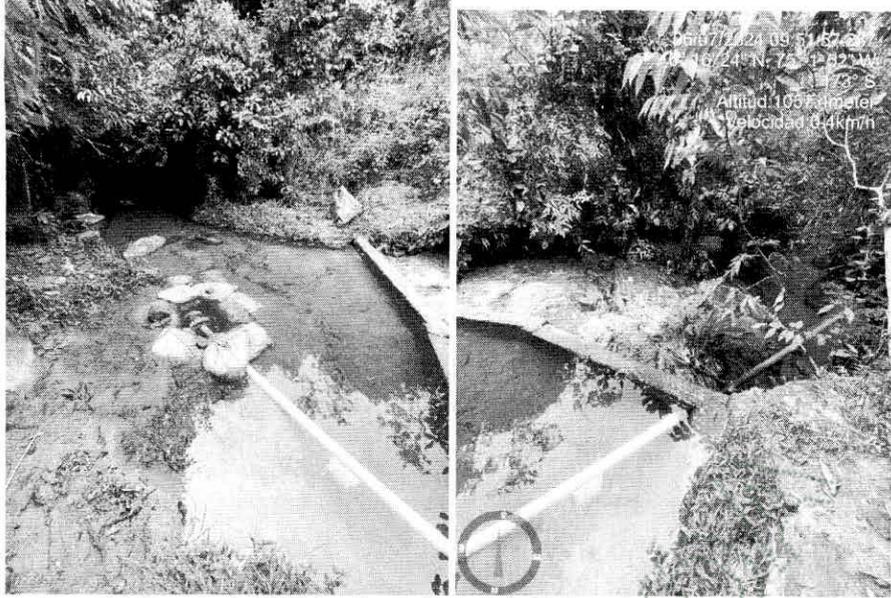
*Al llegar al sitio (bocatoma), se observó que la fuente no presenta material disuelto proveniente del movimiento de tierra del predio de propiedad del señor Gildardo Tavares, pues el movimiento de tierra se encuentra a aproximadamente 100 metros de distancia hasta la fuente hídrica (foto 1, 2).*

**Foto 1,2.** Bocatoma del Acueducto El Totumito, en la vereda El Arenal, municipio de San Rafael, Antioquia.

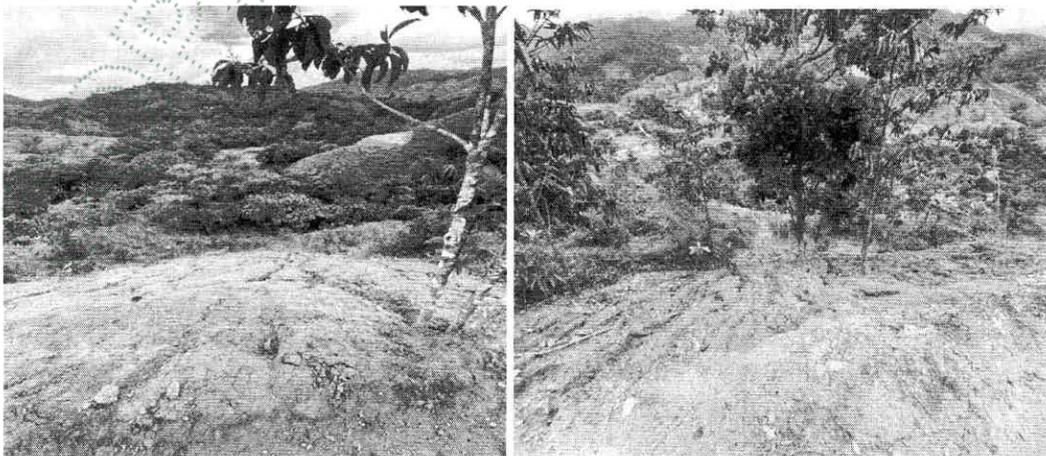
Lo evidenciado en campo indica que los cuerpos de agua se están viendo intervenidos debido a que el suelo cortado con el uso de maquinaria pesada para la apertura de vía y las explanaciones está siendo manejada de manera irregular, puesto que el material removido fue depositado sobre la ladera que presenta altas pendientes, lo cual ha dado lugar a que se genere volcamiento de material hacia las rondas hídricas específicamente en el punto con coordenadas Geográficas  $6^{\circ}16'29.78''N$ ,  $75^{\circ}1'47.62''O$  (foto 5, 6) y que por efectos de la pendiente, las aguas lluvias y de escorrentía se transporte material hacia los cuerpos de agua generando sedimentación. Cabe mencionar que las condiciones actuales de las zonas intervenidas permiten advertir un riesgo de sedimentación de las fuentes hídricas, es decir, que se continúe presentando volcamiento del material hacia los cuerpos de agua sobre los cuales tiene influencia el proyecto, puesto que el material sobrepasa las medidas de control implementadas por la obra.

**Foto 3, 4.** Manejo inadecuado del material removido y depositado sobre la ladera, vereda El Arenal, municipio de San Rafael, Antioquia.

- El movimiento de tierras realizado para la conformación de vías, explanaciones y llenos dentro del pedio identificado con matrícula inmobiliaria No. 0020506, para el desarrollo del proyecto, localizado en la vereda El Arenal del municipio de San Rafael, no se ajusta a los lineamientos definidos en el Acuerdo 265 de 2011, puesto que, los taludes de lleno están expuestos y el material cortado se depositó sobre un terreno con pendientes pronunciadas, lo cual ha dado lugar al volcamiento de material y sedimentación de los cuerpos de agua sobre los cuales tiene influencia el proyecto.

3. En el término de 15 días contados a partir de la comunicación del presente acto administrativo, **PRESENTE** las obras realizadas encaminadas al manejo adecuado de las zonas expuestas, con el fin de garantizar que material suelto y expuesto no continúe contaminando por efectos escorrentía superficial las rondas hídricas ni cauces sobre los cuales tiene influencia el pedio. Lo anterior, corresponde a la revegetalización de las áreas expuestas y/o implementación mecanismos de control y retención de material (trinchos) para dar adecuado manejo de las aguas lluvia y de escorrentía.

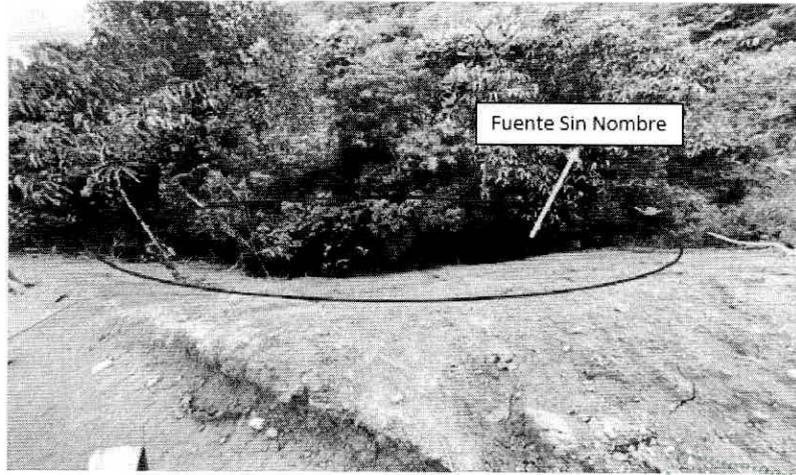
De manera general las intervenciones evidenciadas sobre las fuentes hídricas corresponden a sedimentación de sus cauces e intervención de la ronda hídrica, la cual el Acuerdo 251 de 20111 de Cornare la define "Ronda Hídrica: Es un área contigua al cauce permanente de corrientes, nacimientos o depósitos de agua, comprendida por la faja de protección (Fp) y las áreas de protección y conservación ambiental (APC), necesarias para la amortiguación de crecientes y el equilibrio ecológico de la fuente hídrica".

**Foto 5, 6.** Intervención con depósito de material sobre la fuente Sin Nombre, vereda El Arenal, municipio de San Rafael, Antioquia.

- La ausencia de medidas de manejo ambiental efectivos ha dado lugar a que por efectos de las aguas de escorrentía se transporte material hasta el cauce de la fuente hídrica Sin Nombre específicamente en el punto con coordenadas Geográficas  $6^{\circ}16'29.78''N$ ,  $75^{\circ}1'47.62''O$ , generando sedimentación; con lo cual, se altera la calidad del agua y también podría dar lugar a la reducción de la sección del cauce por la acumulación de barras de seguimiento.

4. **INMEDITAMENTE RETIRAR:** el material excedente que se depositó dentro de la ronda hídrica de la fuente denominada "Sin Nombre" específicamente en el punto con coordenadas Geográficas 6°16'29.78"N, 75° 1'47.62"O.

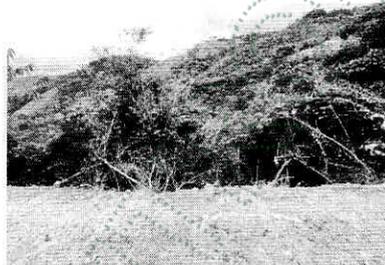
De igual manera en proximidad a la coordenada geográfica  $6^{\circ}16'28.97''N$ ,  $75^{\circ}1'42.74''O$ , el material cortado para la conformación de la vía estaba siendo depositado sobre un relicto de cobertura vegetal. El peso del material podría dar lugar a la inclinación, sofocación y muerte de los individuos forestales.

**Foto 5, 6.** Depósito de material sobre la cobertura vegetal nativa, vereda El Arenal, municipio de San Rafael, Antioquia.

- El material depositado en proximidad a la coordenada geográfica  $6^{\circ}16'28.97''N$ ,  $75^{\circ}1'42.74''O$ , sobre la cobertura vegetal, podría dar lugar a la inclinación, sofocación y muerte de los individuos forestales.

5. **INMEDITAMENTE RETIRAR** el material que se depositó sobre la cobertura vegetal en proximidad a la coordenada geográfica 6°16'28.97"N, 75° 1'42.74"O, puesto que dicha práctica podría dar lugar a la inclinación, sofocación y muerte de los individuos forestales.
6. **ENVIAR** a la corporación evidencias de las obra realizadas en el predio con Folio de Matrícula N°0020506, que impidan que las fuentes se sigan contaminando y que permitan que los usuarios del acueducto El Tutumito
