### POR MEDIO DE LA CUAL SE ADOPTAN UNAS DETERMINACIONES

el Informe Técnico de Queja con radicado N° **IT-03548-2024** del **14 de junio de 2024**, donde se observó y concluyó lo siguiente:

### 3. Observaciones:

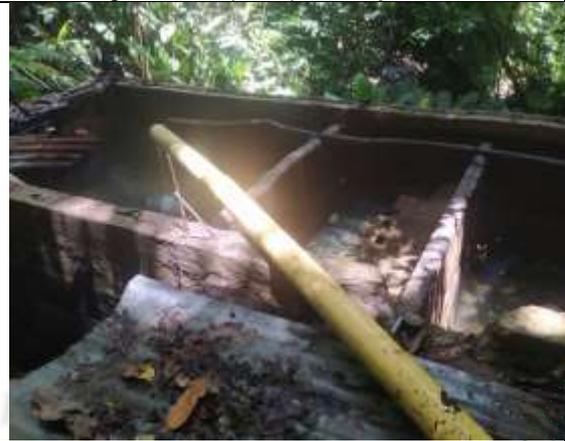
- Del mismo tanque abastecedor del **predio 6** se desprende una segunda tubería, donde la señora María Engracia Cardona Jiménez, hace uso del recurso agua para el lavado de vehículos.

**Figura 5 y 6. Tanque de almacenamiento del predio 6.**

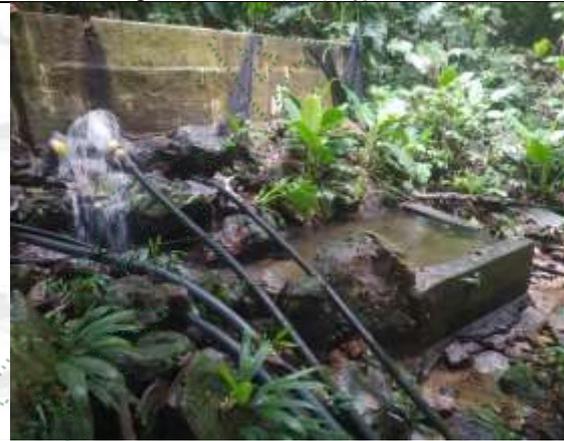
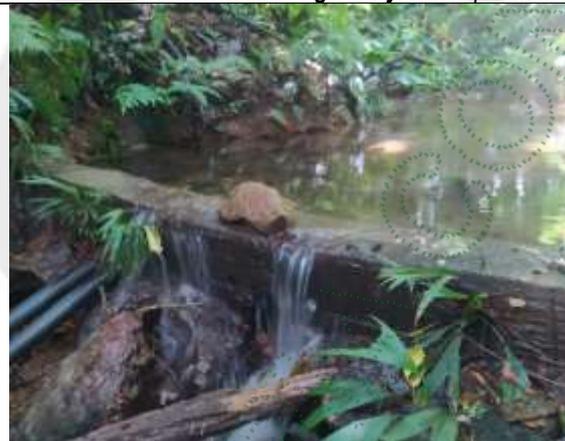
- En el punto con coordenada geográfica  $74^{\circ}50'5.3''$  W -  $5^{\circ}55'11.6''$  N - 405 msnm se localiza la bocatoma del **predio 7**, que corresponde a una presa artesanal para derivación de aguas hecha en materiales de construcción adobe y concreto, las medidas de esta son de 3 metros de largo por 0.50 metros de alto y espesor de la pared 0.25 metros, en la cual se dispone de 2 tubos de 3 pulgadas incrustados en la pared de la presa a 0.30 metros del borde superior de la pared, estas dos tuberías llegan a un tanque de abastecimiento y desarenador, el cual tiene las siguientes medidas, 3.5 metros de largo por 1.3 metros de ancho y 1.20 metros de alto, (**Figuras 7, 8 y 9**).

- La bocatoma del **predio 7** está localizada en la coordenada geográfica  $74^{\circ}50'5.3'' W - 5^{\circ}55'11.6'' N - 405$  msnm, donde se deriva el recurso para el lavado de vehículos y uso doméstico. De esta misma red de distribución se conectan las viviendas de los hijos del señor Domingo Toro, los señores Diana Mabel toro Cardona y Henry Toro Cardona, cada uno de ellos tiene su grupo familiar y vivienda independiente.

**Figura 7. Bocotoma del predio 7.**

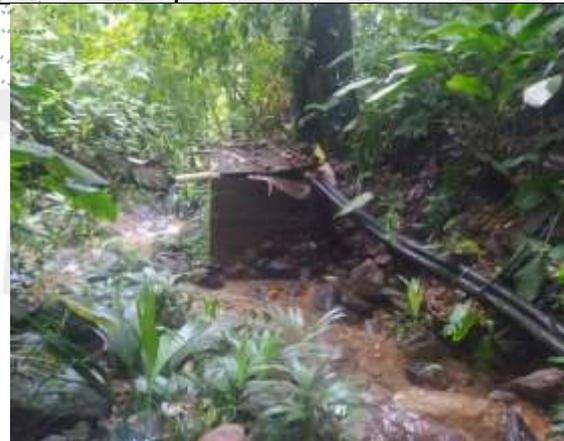
- Mediante correspondencia recibida con radicado No. **CE-01054-2024 del 22 de enero de 2024**, el señor Domingo Toro Cano informa que ajustó la obra de captación y control a los diseños entregados por la Corporación. Sin embargo, al verificar la estructura implementada en el sitio esta no corresponde a los diseños en mampostería remitidos por Cornare, ya que no cumple con las medidas, diámetro del orificio y altura sobre el orificio, (**Figuras 8 y 9**).

- Mediante correspondencia recibida con radicado No. **CE-01054-2024 del 22 de enero de 2024**, el señor Domingo Toro Cano informa que ajustó la obra de captación y control a los diseños entregados por la Corporación. Sin embargo, al verificar la estructura implementada en el sitio esta no corresponde a los diseños en mampostería remitidos por Cornare, ya que no cumple con las medidas, diámetro del orificio y altura sobre el orificio.

**Figura 8. Tanque de abastecimiento y desarenador del predio 7.**

- El señor Domingo Toro Cano no ha dado cumplimiento a Resolución No. RE-01788-2022 del 12 de mayo de 2022, por medio de la cual se impuso una medida preventiva de amonestación escrita, toda vez que, no ha implementado la obra de captación y control de pequeños caudales y no ha tramitado el permiso de vertimientos., (expediente **057560237103**).

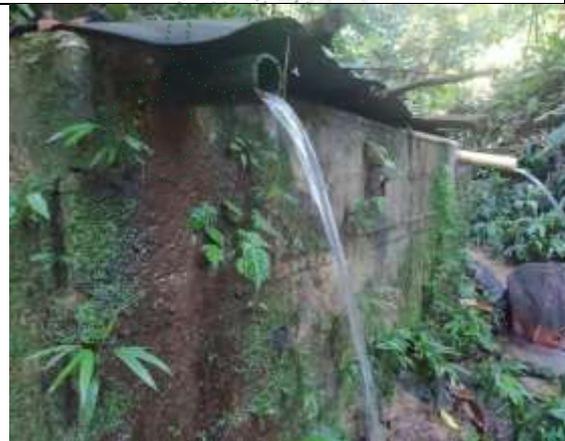
**Figura 9. Tanque de abastecimiento y desarenador del predio 7.**
