RESOLUCION N.º

POR MEDIO DE LA CUAL SE APRUEBA UNA OBRA HIDRÁULICA Y SE TOMAN OTRAS DETERMINACIONES

Que, en virtud de las funciones de control y seguimiento, técnicos de la Corporación realizaron visita el día 30 de abril, generándose el Informe Técnico **IT-03133** del 30 de mayo de 2024, el cual hace parte integral del presente acto administrativo, y en el que se concluyó lo siguiente:

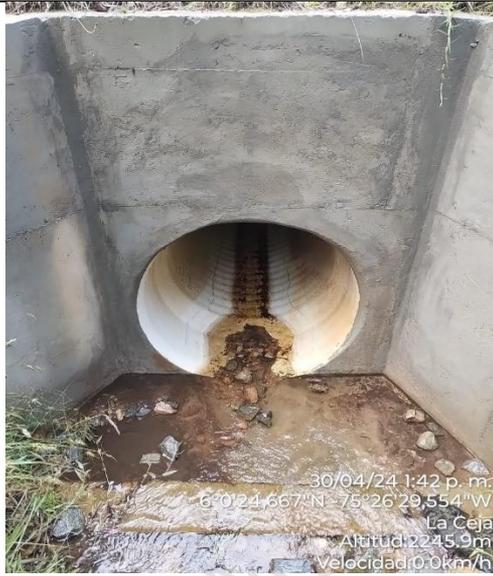
Encole de Obra OC 1 (Obra No.13)	Descole de Obra OC 1 (Obra No.13)
----------------------------------	-----------------------------------

Diámetro (m):	1.0 (39'')
Alto Encole (m):	2.0
Ancho Encole (m):	1.25
Longitud Campo (m):	29.9
Longitud Autorizada (m)	9.0
Alto Escalón de encole (m):	0.45
Coordenada Longitud (W):	-75°26'29.58'' (-75.4415)
Coordenada Latitud (N):	6°0'24.704'' (6.0068)

- En la revisión de las obras correspondientes a los cruces viales objeto del control y seguimiento se observaron diferencias de lo Autorizado respecto a lo construido, como se observa en el siguiente cuadro.

Obra N°	Autorizado por la Corporación (m)	Construida y observada en campo (m)
<u>OC 1 (Obra No. 13)</u>	9.0	29.9
<u>OC 4 (Obra No.16)</u>	20.0	10.5

Estas variaciones generan cambios en las condiciones hidráulicas de la fuente respecto a la velocidad, cota laminada de agua y número de Froude respecto al escenario evaluado y Autorizado por la Corporación.

1. Construir las obras OC 1 (Obra No. 13) y OC 4 (Obra No.16) tal y como fueron aprobadas en la Resolución RE-00685-2023 del 20 de febrero de 2023, o en caso contrario, deberá presentar la solicitud de modificación de Ocupación de Cauce ante la Corporación para su evaluación.

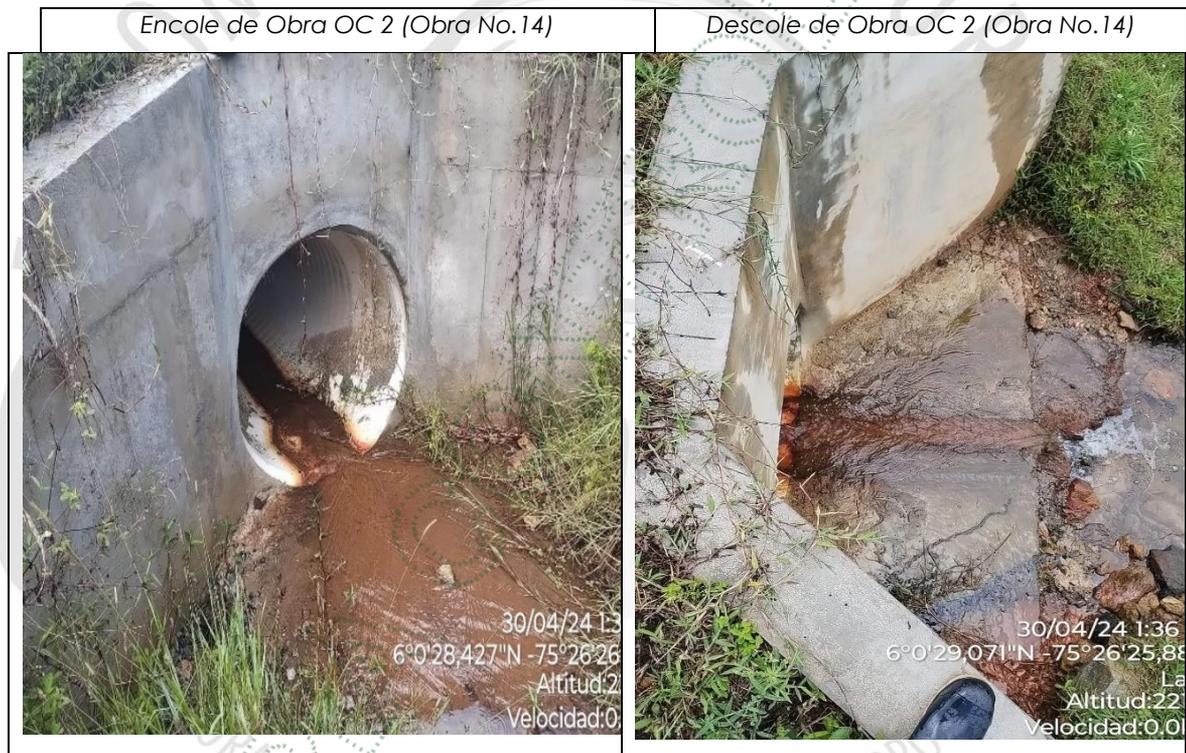
Diámetro (m):	1.0 (39")
Alto Encole (m):	1.75
Ancho Encole (m):	1.35
Longitud Campo(m):	18.2
Longitud Autorizada (m)	20.0
Pendiente (%)	6.0
Coordenada Longitud (W):	-75°26'26.182" (-75.4406)
Coordenada Latitud (N):	6°0'24.704" (6.0079)

Obra N°	Autorizado por la Corporación	Construida y observada en campo
<u>OC 2 (Obra No.14)</u>	20	18.5
<u>OC 3 (Obra No.15)</u>	17.0	15.7

Las variación de la longitud obedece a los procesos constructivos y la diferencia entre sus magnitudes son bajas. Se considera que las variaciones de las condiciones hidráulicas son mínimas.

ARTÍCULO PRIMERO: APROBAR la obra OC 2 (Obra No.14) y OC 3 (Obra No.15) Autorizada por la Resolución RE-00685-2023 del 20 de febrero de 2023.

ARTÍCULO SEGUNDO: MODIFICAR el Artículo Primero la Resolución RE-00685-2023 del 20 de febrero de 2023, en el sentido de actualizar la longitud de las obras OC 2 (Obra No.14) y OC 3 (Obra No.15) quedando así:

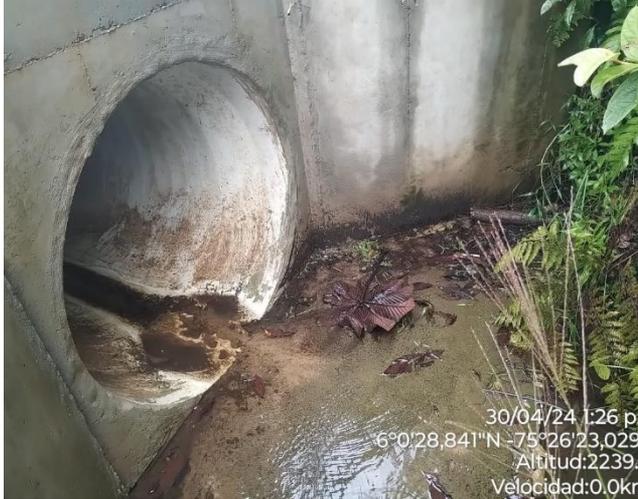
<p>Encole de Obra OC 3 (Obra No.15)</p>

Diámetro (m):	1.0 (39")
Alto Encole (m):	1.55
Ancho Encole (m):	1.10
Longitud Campo(m):	15.7
Longitud Autorizada(m)	17.0
Pendiente (%)	6.0

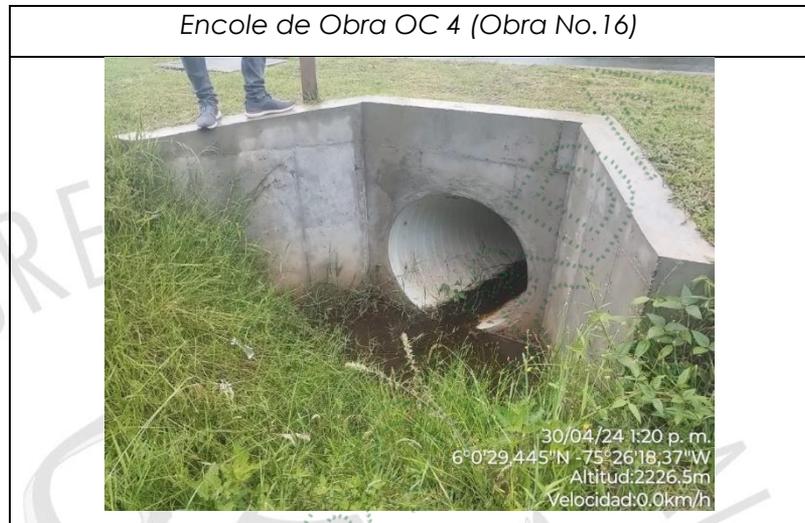
OC 4 (Obra No.16)

Diámetro (m):	1.0 (39")
Alto Encole (m):	1.30
Ancho Encole (m):	1.30
Longitud Campo(m):	10.5

Longitud Autorizado (m):	20.0
Pendiente (%)	6.0
Coordenada Longitud (W):	-75°26'18.37" (-75.4384)
Coordenada Latitud (N):	6°0'29.445" (6.0081)

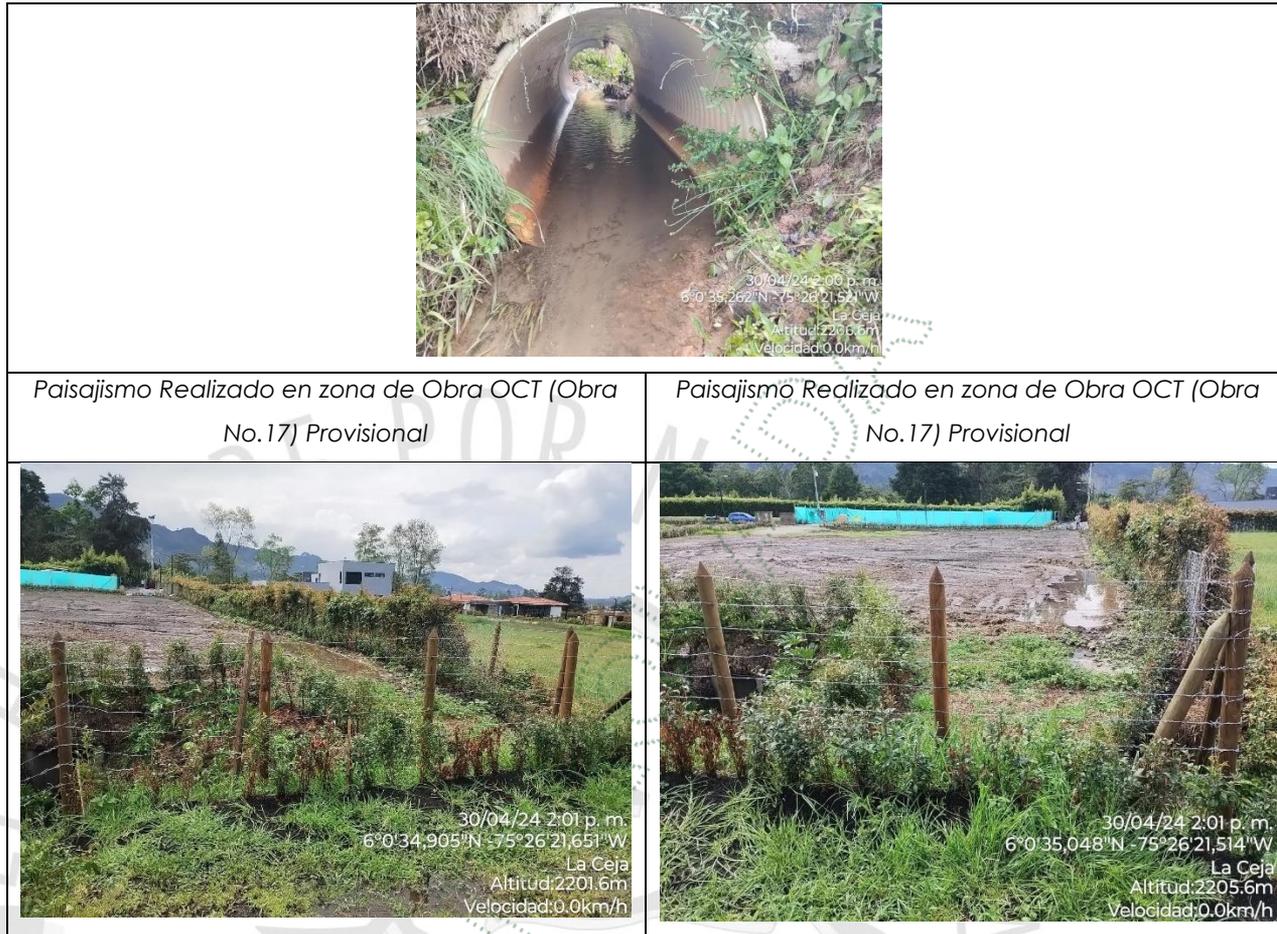
Obra OCT (Obra No.17) Provisional

La obra construida se aprobó por un periodo temporal, para la facilidad en el acceso vehicular a la parcelación durante las labores constructivas, esta obra actualmente se encuentra proyectada como permanente y se solicita dentro de Radicado CE-05052-2024 del 22 de marzo de 2024 para que "se apruebe de manera permanente, como lo indica el parágrafo segundo: 'El Permiso se otorga de forma Permanente'". Actualmente la obra no es empleada para su uso original, pues sobre esta se acondicionó material orgánico y se le realizó paisajismo, mas no se presenta un motivo valido para la continuidad de la misma, esta presenta las siguientes dimensiones:

Diámetro (m):	1.0 (39")
Coordenada Longitud (W):	-75°26'21.521" (-75.4393)
Coordenada Latitud (N):	6°0'35.262" (6.0097)

- Según lo visto en campo, la Obra No. 17 que fue autorizada como una tubería provisional para el cruce vehicular durante el proceso constructivo, cumplió con su motivo de uso y no fue retirada de su localización, pues actualmente dicha tubería fue cubierta por material orgánico y fue adecuada al entorno del terreno, sin cumplir con función de cruce, por lo que **no es viable su permanencia** ya que no genera más que afectación al lecho sin razón alguna.
- Según las medidas tomadas en campo, las Obras OC 2 (Obra No.14) y OC 3 (Obra No.15) presentan una variación en sus longitudes, respecto a lo autorizado en la Resolución RE-00685-2023 del 20 de febrero de 2023 como se puede observar en la siguiente tabla.

2. RETIRAR DE MANERA INMEDIATA, la Obra No. 17 la cual fue autorizada como obra provisional mediante la Resolución RE-00685-2023 del 20 de febrero de 2023, cumplió su función como paso provisional durante el proceso constructivo y que actualmente permanece en el sitio sin cumplir con función de cruce, generando así una afectación a la fuente y al lecho sin razón alguna.

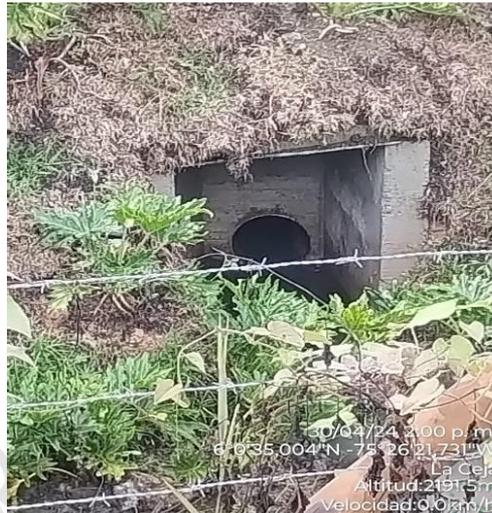
En el recorrido se observó una descarga de aguas lluvias en el predio con matrícula 0030860 y cedula catastral 3762001000000200717. La ubicación de la descarga es en las coordenadas WGS84 75°26'22.08''N y 6°01'35.167''. El predio donde se construyó la obra sin autorización es colindante con el proyecto Alcalá II.

La estructura de descarga fue construida en concreto, cuyas dimensiones aproximadamente son 1.2m por 1.0m. La dirección de descarga es en contra flujo y la lamina de agua para el caudal medio es mas alto que la batea de la tubería de descarga.

Es importante mencionar que los acompañantes por parte del usuario (Alcalá II) informaron que el proyecto no fue quien desarrollo la obra.

- En el predio con folio de matrícula 0030860 y cedula catastral 3762001000000200717 se observó una estructura de descarga en contra flujo, ubicada en las coordenadas WGS84 75°26'22.08"N y 6°01'35.167". Esta obra está dentro de la ronda hídrica de la fuente Sin Nombre N°1.
