RESOLUCIÓN No.

POR MEDIO DE LA CUAL SE LEVANTA UNA MEDIDA PREVENTIVA Y SE ADOPTAN UNAS DETERMINACIONES

Que el día 28 de febrero del 2024, se realizó visita técnica de control y seguimiento con el fin de verificar el estado actual del predio ubicado en la vereda La Piedad del municipio de Concepción y el cumplimiento de las obligaciones consignadas en la Resolución con radicado No. RE-02377-2023 del 13 de junio de 2023, generándose el informe técnico N° **IT-01279-2024 del 08 de marzo del 2024**, en el cual se observó y concluyó lo siguiente:

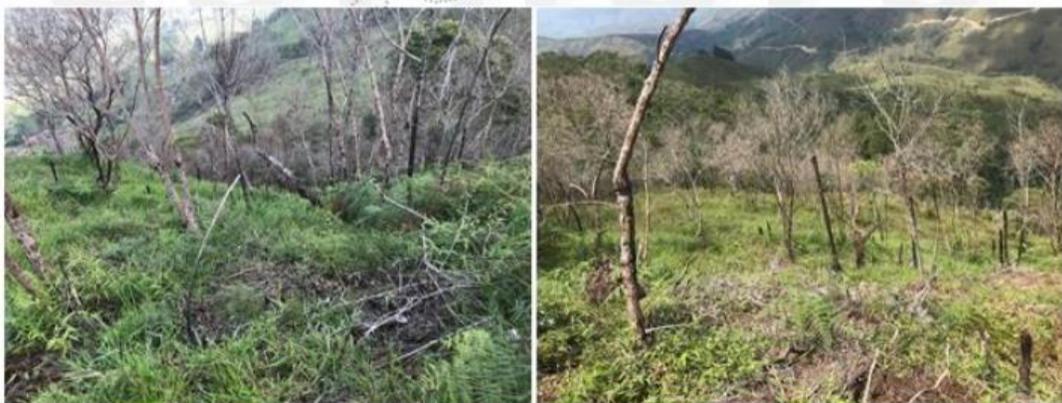
Durante la visita al predio con folio de matrícula 026-0009986 del señor Juan Carlos Cano Rodríguez, no se evidenció actividades recientes que afecten los recursos naturales, el predio se encuentra en recuperación natural con pastos y helechos, como se observa en la Figura 1.

Figura 1. Recuperación natural de suelo y flora

El área intervenida en el predio del señor Juan Carlos Cano Rodríguez identificado con cédula de ciudadanía No. 70.193.019, se encuentra en proceso de regeneración natural, donde se encuentra pastos y helechos que empiezan a propagarse, además, varios árboles aislados dentro de la zona objeto de control.

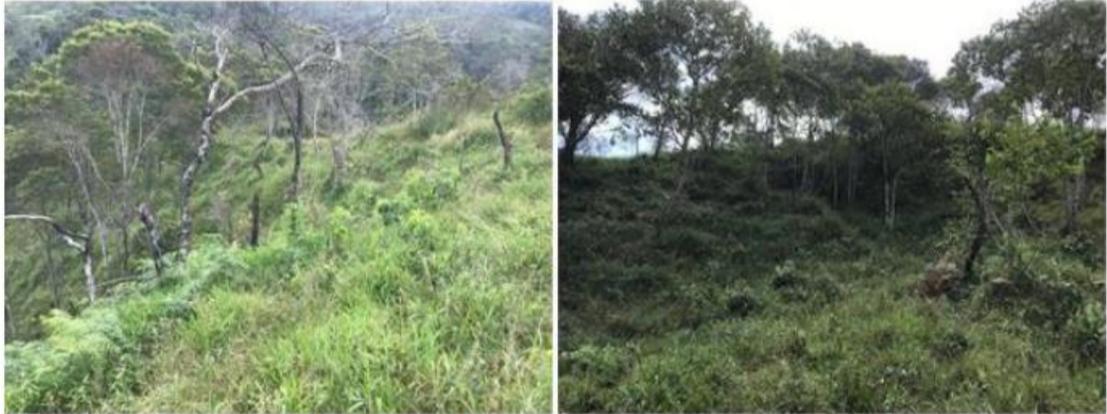
Parte de los árboles que fueron alcanzados por el fuego están recuperándose y presentan follaje en sus ramas.

Dentro del predio objeto de visita se evidenció varios árboles aislados, los cuales se conservan en buen estado de crecimiento.

Figura 2. Árboles en recuperación que presentan follaje
