RESOLUCIÓN No.

“POR MEDIO DE LA CUAL SE IMPONE UNA MEDIDA PREVENTIVA Y SE ADOPTAN UNAS DETERMINACIONES”

Que el día 30 de abril del 2024, por parte del equipo técnico de CORNARE se realizó visita de atención a la queja referida; generándose el informe técnico N° IT-02560-2024 del 08 de mayo del 2024, en el cual se observó y concluyó lo siguiente:

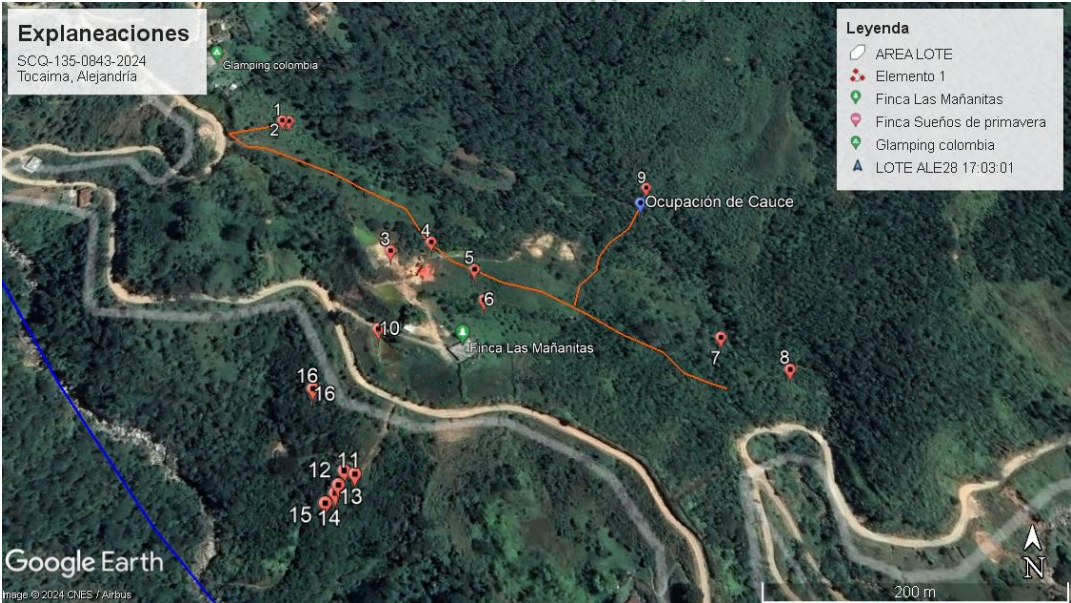
Figura 3. Ubicación de las explanaciones y ocupación de casa

En el recorrido se evidenció un movimiento de tierra, en el cual se conformaron aproximadamente 16 explanaciones y una vía interna, el material excavado, presenta una matriz de limo arcillosa de color naranja, el cual está dispuesto sobre las laderas que forman la vaguada, las cuales presenta pendiente de 65° y cobertura de pastos. La actividad de movimiento de tierra se encuentra a diferentes distancias de la fuente hídrica, además de una ocupación de cauce.

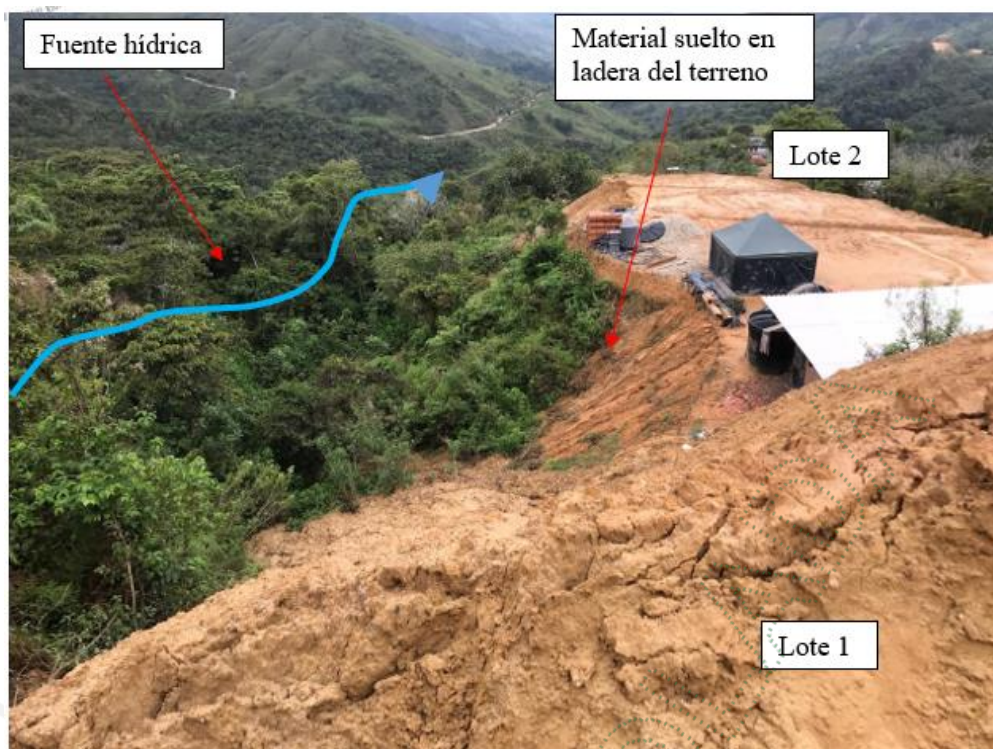
**Figura 4.** Material Movido en ladera del lote 1 y 2

Las dos explanaciones 1 y 2 donde inicia el proyecto en la parte alta del predio, la tierra movida se encuentra expuesta sobre la ladera del terreno, el material suelto no ha sido revegetalizado, cuenta con coberturas vegetal en la parte baja, de igual forma no se evidenció obras de mitigación para la retención de sedimentos, y que evite la contaminar el cauce de la fuente hídrica que discurre en parte baja del predio.

Dado que estas actividades de movimiento de tierra del lote 1 y 2 se encuentran en la parte alta de la fuente hídrica, y no se han implementado las obras necesarias de mitigación para el manejo de material suelto, es posible que en temporada invernal las aguas lluvias o de escorrentía, continúen lavando el material suelto y arrastrándolo hasta dicha fuente.

- En un término máximo de sesenta (60) días, deberán implementar obras de mitigación para el manejo de material suelto, tales como: establecimiento de trinchos, revegetalización de los taludes expuestos (con semillas de pastos Vetiver o Brachiaria), zanjales perimetrales, cunetas para el manejo de las aguas lluvias, y las demás actividades que se consideren necesarias, con el fin de evitar que las aguas de escorrentía realicen arrastre y transporte de sedimentos al cauce de la fuente hídrica ubicada en la parte baja del terreno.
- En un término de veinte (20) días presentar el certificado de uso de suelos de los predios en referencia, el cual se debe enviar con destino al expediente 050210343627, con el fin de determinar si la actividad que se viene desarrollando en los predios son compatibles con el uso de suelos definido en el EOT

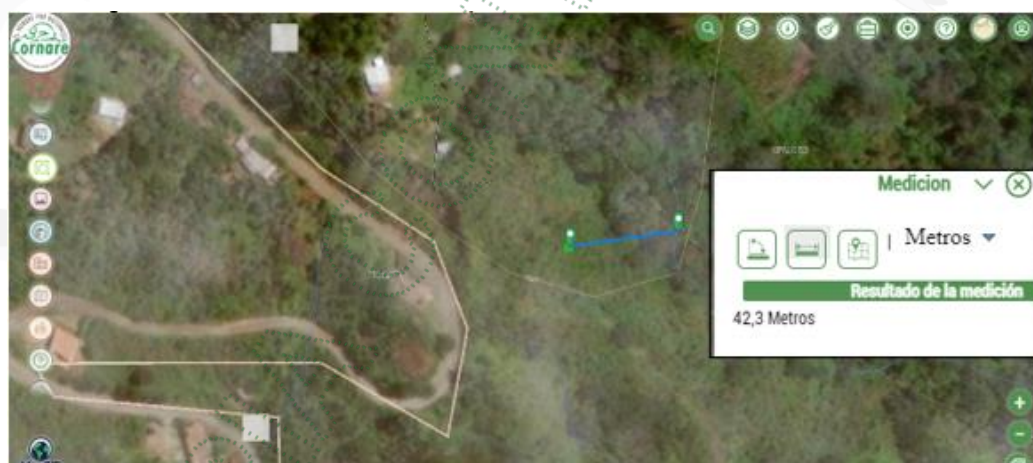
**Figura 5.** Ronda hídrica de 42.3 m

La fuente hídrica Sin Nombre que discurre en la parte baja de las explanaciones 1 y 2, se encuentra a una distancia aproximada de 42.3 m, según información consultada en el Geoportal Interno de Cornare.

El método matricial del Acuerdo 251 del 2011, se concluye que la ronda de protección de la fuente hídrica sin nombre, en la zona de nacimiento se debe respetar un radio de 30 metros a su alrededor y mínimo 10 metros a lado y lado del cauce, el cual se está respetando en campo.

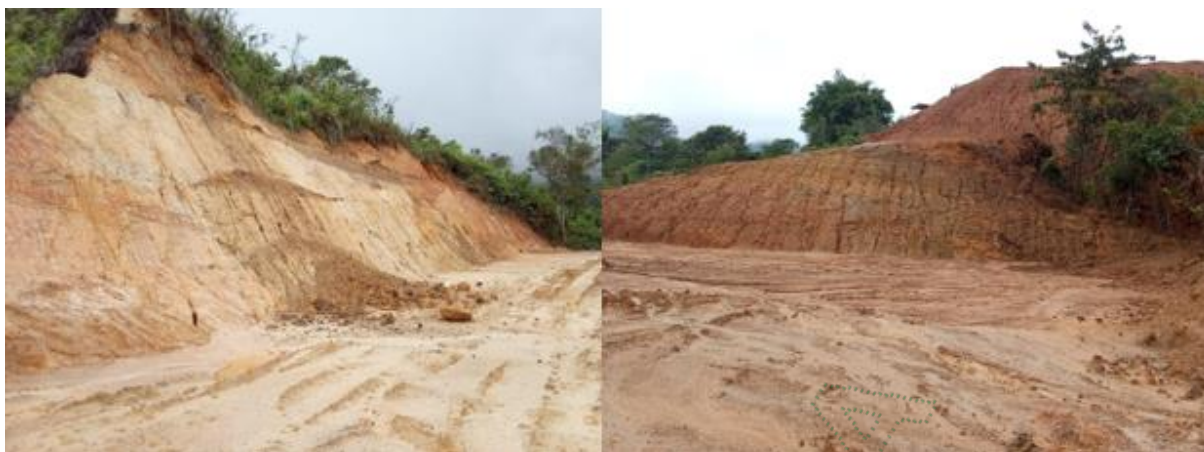
**Figura 6.** Taludes expuestos

En el recorrido se evidenció que las actividades de movimiento de tierra son recientes, por lo que en el momento no cuenta con revegetalización completa de todos los taludes, estos se encuentran con material suelto y expuestos en un 90%, en cuanto a la revegetalización que se está realizando en algunos taludes es del 10%, con material vegetal de gramíneas.

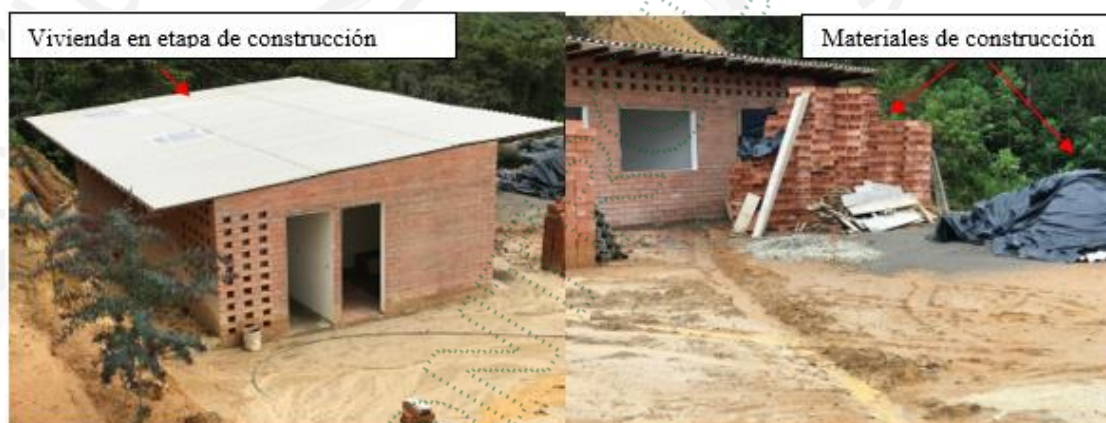
**Figura 7.** Vivienda en etapa de construcción

En el lote número 2, ubicado en la coordenada  $-X: 75^{\circ} 6' 31.829''$ ,  $Y: 6^{\circ} 21' 1.735''$ ,  $Z: 1789$ , se encuentra en proceso de construcción de una vivienda, donde se encuentra materiales como bloques de construcción, arena y piedra, sin embargo, en el momento de la visita no se encontró personal trabajando.

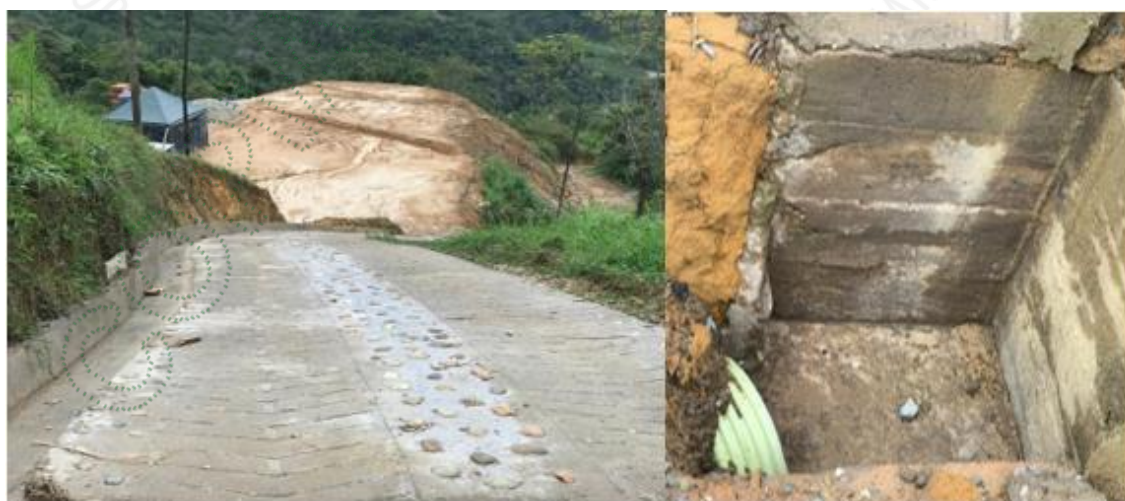
**Figura 8.** Inicio de vía interna y obra transversal

Al inicio de la apertura de la vía interna se encuentra en placa huela un tramo aproximado de 60 a 70 metros, donde se implementó dos obras transversales de drenaje de las aguas lluvias:

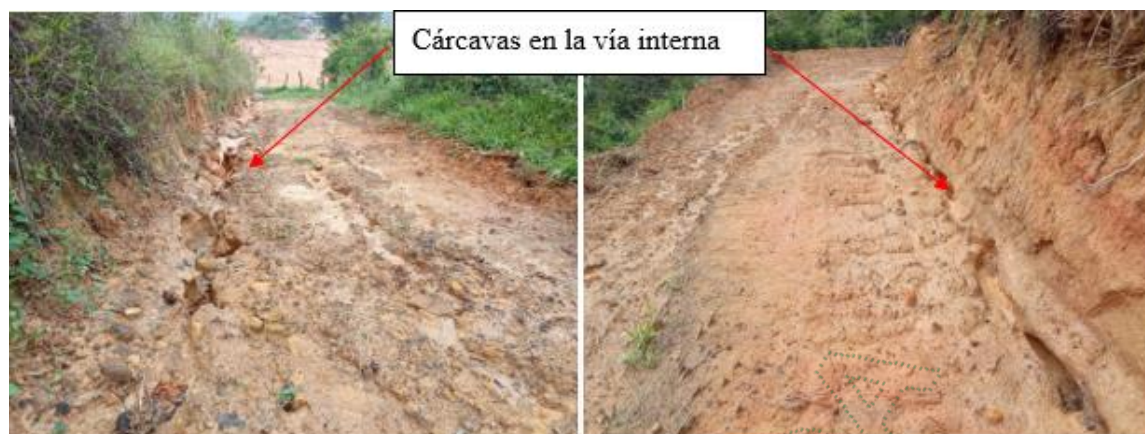
**Figura 9.** Cárcavas en la vía

El trayecto restante de aproximadamente 700 metros se encuentra sin obras de desagües, la vía presenta socavación y sin material de afirmado lo que genera el deterioro de esta.

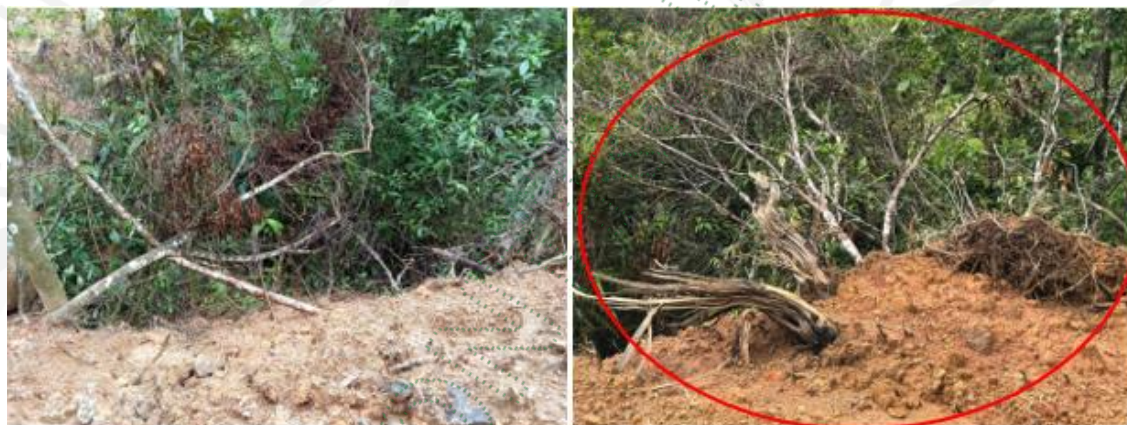
**Figura 10.** Especies arbóreas aprovechadas

En el recorrido se evidencio raíces expuestas de algunas especies arbóreas de porte medio, con diámetros menores de 30 centímetros, es difícil estimar el número de árboles aprovechados y se evidenció tres arboles de gran porte aprovechados.

Durante el recorrido se evidenció tres árboles de gran porte aprovechados.

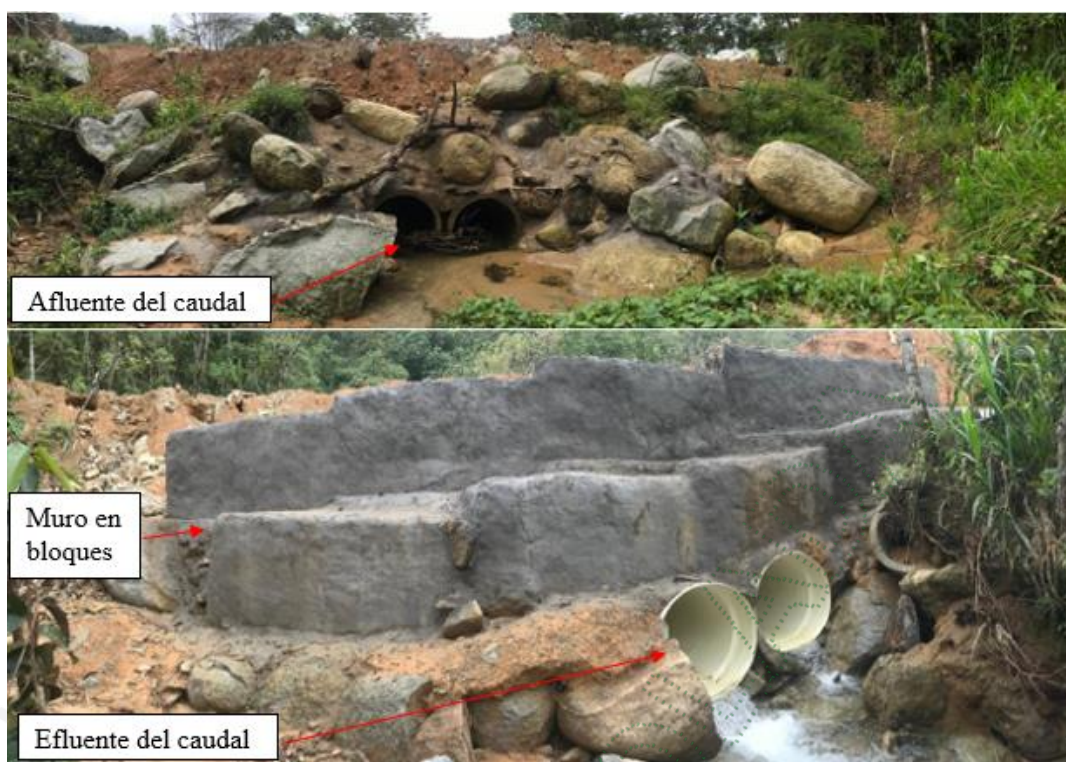
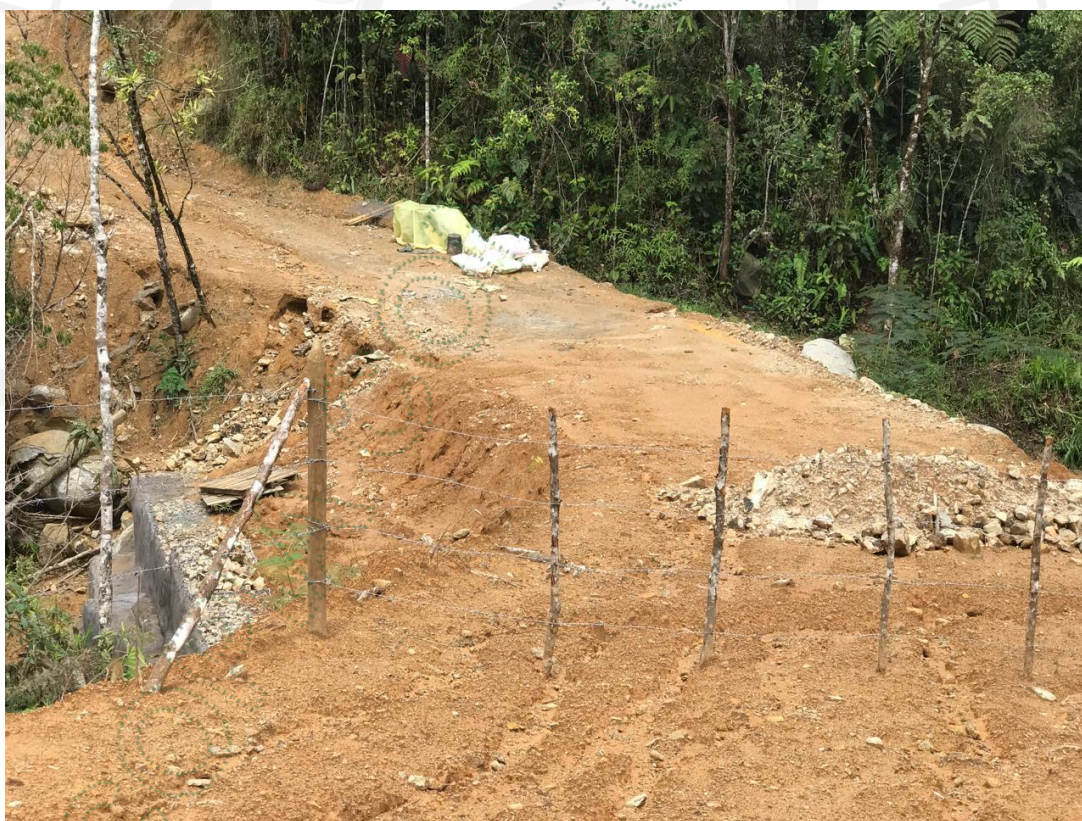
**Figura 11.** Ocupación de Cauce

Adicionalmente, se observó la localización de una ocupación de cauce de aproximadamente 16 metros de ancho de la vía, paralelo en dirección al flujo de agua y 12 metros de largo perpendicular, es decir atravesando el cauce, ubicada en la coordenada X: -75° 6' 22.59'', Y: 6° 21' 1.57'', Z: 1785, en la que se encuentra una obra. En el afluente del cauce se halla dos tubos en concreto de 36 pulgadas y revestidos con cemento, piedra y tapados con suelo arcilloso. En el efluente del cauce se tiene instalado dos tubos en plástico los cuales están revestidos el primer bloque con cemento y piedra y el segundo bloque se implementó unos gaviones conformados por rocas y malla de acero y revestido un lateral de cemento.

La obra sobre la fuente hídrica de ocupación de cauce de 16 metros de ancho en la misma dirección del flujo de agua y 12 metros perpendicular a la fuente hídrica ubicada en la coordenada X: -75° 6' 22.59'', Y: 6° 21' 1.57'', Z: 1785, donde en el afluente del cauce se halla dos tubos en concreto de 36 pulgadas y revestidos con cemento, piedra y tapados con suelo arcilloso y en el efluente del cauce se tiene instalado dos tubos en plástico los cuales están revestidos el primer bloque con cemento y piedra y el segundo bloque se implementó unos gaviones conformados por rocas y malla de acero y revestido un lateral de cemento, no cuenta con permiso de Ocupación de cauce otorgado por la Corporación en este caso Cornare.

**PARÁGRAFO 1º:** Una vez se obtenga el certificado de Usos del suelo y se evidencie que las actividades son compatibles con los Usos del Suelo deberá solicitar de inmediato el respectivo permiso de ocupación de cauce de la obra construida en la coordenada X: -75° 6' 22.59'', Y: 6° 21' 1.57'', Z: 1785.

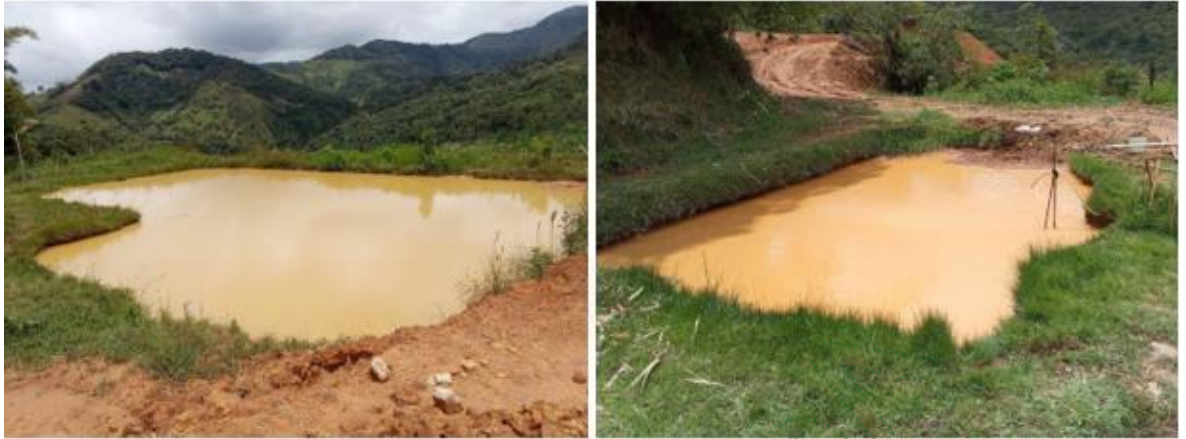
**Figura 13.** Estancos para cría de peces

Posteriormente, se encontró que en el predio identificado con 026-0008928 PK\_PREDIOS 0212001000000700021, hay dos estanques pequeños donde crían aproximadamente 1.000 peces para consumo humano, y una vivienda habitada con 4 personas permanentes y 2 personas transitorias

**ARTÍCULO TERCERO: REQUERIR** al señor **WILLIAN ENRIQUE VELÁSQUEZ GUARÍN** identificado con número de cédula No 15454044, para que solicite el Registro de Usuarios del Recurso Hídrico –RURH que se encuentra dentro de los criterios establecidos para actividad de subsistencia, definidos en la tabla de criterios del protocolo para el Registro de Usuarios del Recurso Hídrico –RURH- acogido mediante resolución RE-02011-2022 del 31 de mayo de 2022.
