RESOLUCIÓN No.

POR MEDIO DEL CUAL SE IMPONE UNA MEDIDA PREVENTIVA

Que, en atención a la queja descrita, personal técnico de la Regional Aguas, realizó visita los días 16 y 19 de abril del 2024, generándose el informe técnico con **radicado IT-02417-2024** del 30 de abril del 2024, en donde se observó y concluyó lo siguiente:

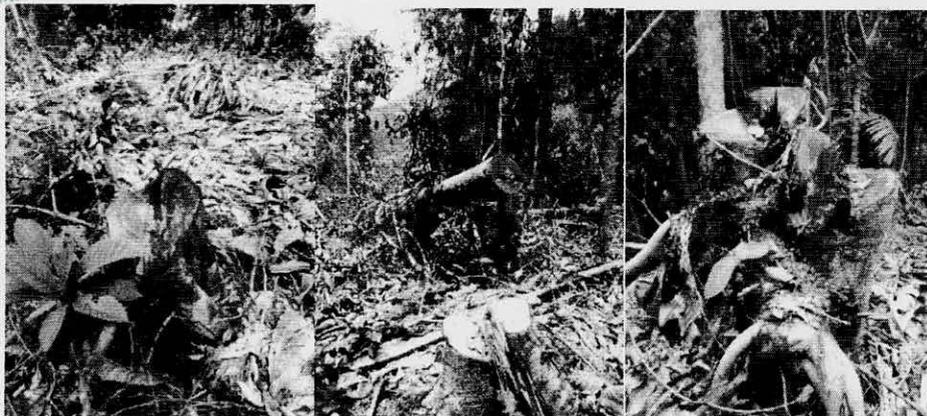
Imagen 1. Tala de bosque. Fuente: propia

3.2 En la ronda hídrica de la quebrada La Cristalina afluente de la quebrada La Voladora, se realizó la tala de 6 árboles de las especies *Vochysia ferruginea* (Dormilón) y *Cespedesia spathulata* (Caunce, Pacó), con 32,5 cm de diámetro promedio.

- 4.8 El señor Edison Urrego Angarita realizó la tala 6 árboles de las especies *Vochysia ferruginea* (Dormilón) y *Cespedesia spathulata* (Caunce, Pacó), con 32,5 cm de diámetro promedio sin permiso de aprovechamiento. Dentro de la ronda hídrica de la quebrada La Cristalina

- 4.9 Aunque el área afectada por tala se encuentra dentro de áreas agrosilvopastoriles, la afectación es media debido a que no se respetaron las rondas hídricas, establecidas mediante Acuerdo 251 de 2011 de CORNARE “por el cual se fijan determinantes ambientales para la reglamentación de las rondas hídricas y las áreas de protección o conservación aferentes a las corrientes hídricas y nacimientos de agua en la jurisdicción de Cornare”.

- **ABSTENERSE:** de realizar talas, transporte de madera y comercialización sin los respectivos permisos
- En el término de 30 días contados a partir de la comunicación de la presente resolución realizar la **REFORESTACIÓN** con especies nativas de los retiros de las rondas hídricas de las quebradas que hay dentro del predio. Las cuales deberán tener un mínimo 10 metros a cada lado de la quebrada, en cobertura vegetal adicionalmente también debe reforestar las áreas con alta susceptibilidad por inundación y/o torrencialidad.
- **LEGALIZAR:** La captación del recurso hídrico, solicitando Registro de Usuarios del Recurso Hídrico – RURH, o concesión de aguas de acuerdo a la actividad que pretenda desarrollar para lo cual debe comunicarse con Cornare.

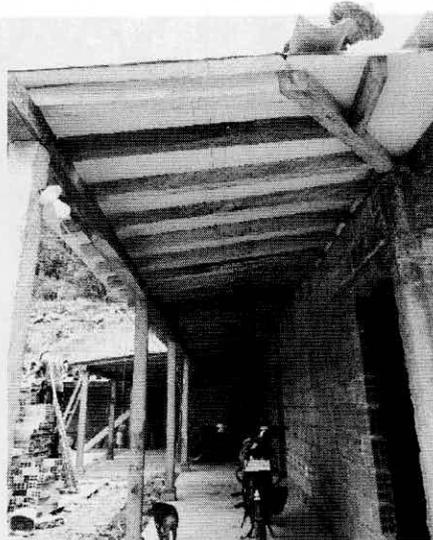
Imagen 2. Vivienda en construcción. Fuente: propia

3.3 La madera fue utilizada para la construcción del techo de una vivienda en el predio.

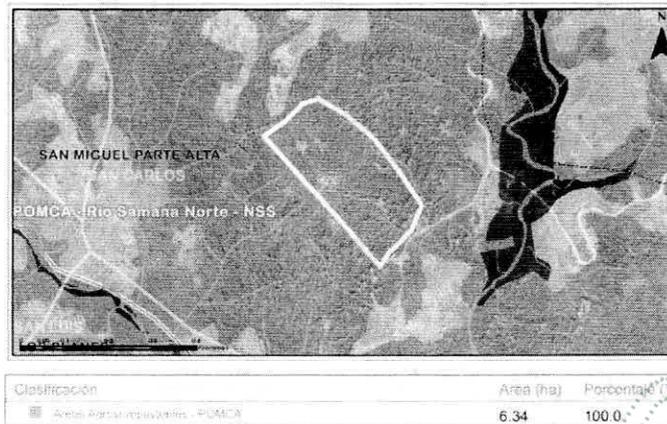
Imagen 4. Zonificación ambiental. Fuente: Geoportal, Cornare

3.5 Según el Reporte de limitaciones al uso por normas ambientales extraído desde el Geoportal, el predio PK: 6492001000000500041 cuenta con 6,34 ha de las cuales 100% está dentro del POMCA- Río Samaná Norte aprobado mediante la Resolución N° 122-7293-2017 (21 de diciembre de 2017).

La afectación se encuentra clasificada en Áreas Agrosilvopastoriles, en las que de acuerdo con lo establecido en la resolución 112-0395-2019 (13 de febrero de 2019) "Por medio de la cual se establece el régimen de usos al interior de la zonificación ambiental del POMCA del Río Samaná Norte, define los usos permitidos para cada subzona de interés", el desarrollo se dará con base en la capacidad de usos del suelo y se aplicará el régimen de usos del respectivo Plan de Ordenamiento Territorial (POT); así como los lineamientos establecidos en los Acuerdos y Determinantes Ambientales de Cornare que apliquen. La densidad para vivienda campesina será la establecida en el POT y para la vivienda campestre según el Acuerdo 392 de Cornare.

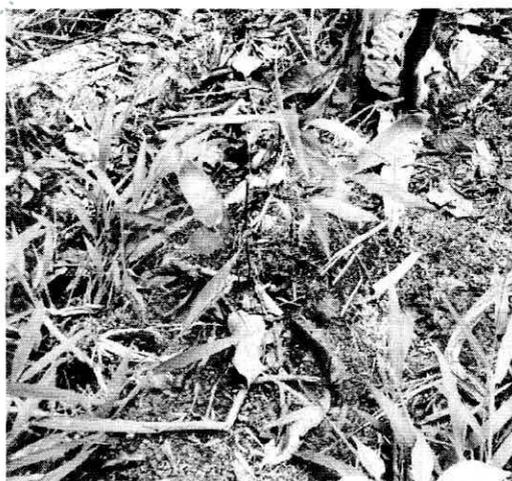
Imagen 5. Plantación de Guadua. Fuente: propia

3.7 El señor Edison Urrego Angarita con el fin de resolver el conflicto entre vecinos, por la afectación a la ronda hídrica de la quebrada La Cristalina, sembró 300 plantas de guadua.

- 4.10 El señor Edison Urrego Angarita realizó la siembra de 300 plantas de *Guadua*.
- 4.11 En las coordenadas $-74^{\circ} 57' 47''$ W y $6^{\circ} 11' 45''$ N con PK PREDIO 6492001000004600001 con FMI 0004201, en propiedad del señor Mauricio Salazar, cuanta con 3 viviendas y realiza actividad piscícola.

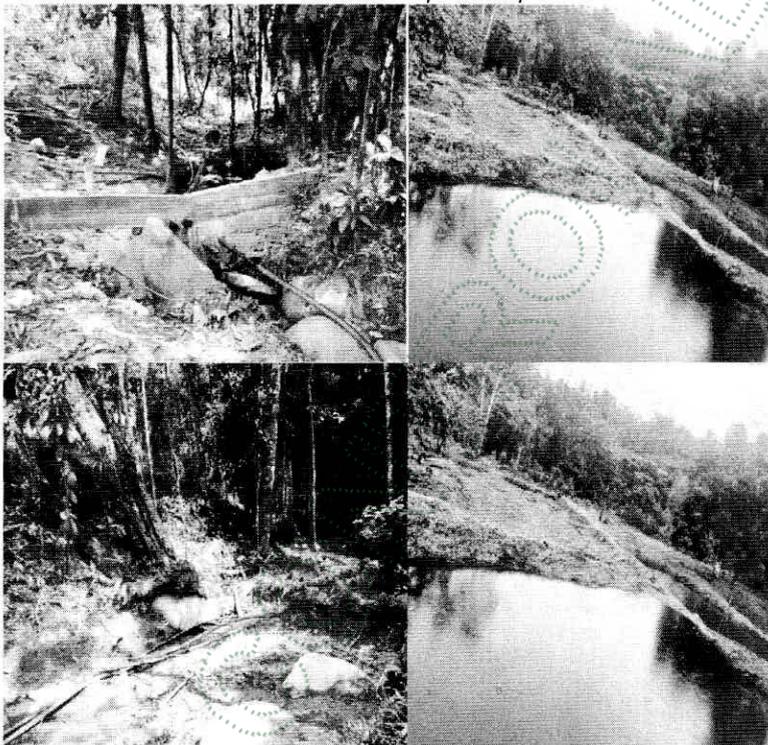
Imagen 7. Ocupación de cauce y peceras

3.9 El señor Mauricio, se encuentra realizando una captación ilegal de agua para la actividad piscícola y uso domésticos para las viviendas. De la fuente en mención, se abaste también el señor Edison Urrego.

3.10 Mauricio, se encuentra realizando ocupación de cauce (muro de represamiento), en la fuente hídrica llamada en campo La Cristalina, con coordenadas $-74^{\circ} 57' 52''$ W y $6^{\circ} 6' 30''$ N, es menester tener presente que de realizar actividades agropecuarias en el predio se debe respetar el área de protección hídrica del drenaje sencillo, que de acuerdo a la matriz de determinación de los retiros a fuentes hídricas, contenida en el Acuerdo Corporativo No.251 de 2011, es de 10 metros de distancia en ambas márgenes izquierda y derecha, a partir del canal natural, la captación del recurso hídrico se realiza sin el respectivo permiso.

- 4.12 En el predio sin nombre identificado con PK PREDIO 6492001000004600001, se está captando el recurso hídrico para uso piscícola sin los permisos correspondientes.

- 4.13 El señor Mauricio Salazar, realiza ocupación de cauce, debe respetar el área de protección hídrica del drenaje sencillo que, de acuerdo a la matriz de determinación de los retiros a fuentes hídricas, contenida en el Acuerdo Corporativo No.251 de 2011, es de 10 metros de distancia en ambas márgenes izquierda y derecha, a partir del canal natural.

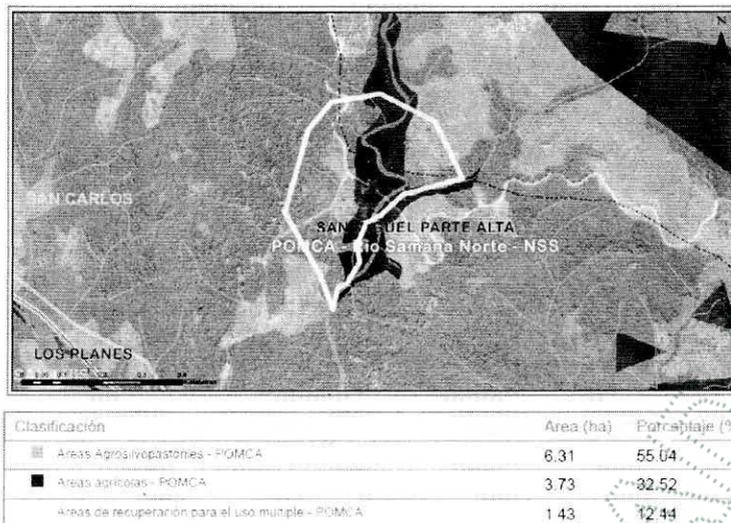
Imagen 8. Zonificación ambiental. Fuente: Geo-portal, Cornare

3.11 Según la Zonificación Ambiental SIRAP (Sistema de Información Regional Áreas Protegidas), el área donde se realiza la actividad piscícola y ocupación de cauce, se encuentra con determinante Ambiental POMCA o AP, el predio se encuentra en zona de agrosilvopastoriles, zona de áreas agrícolas y zonas de aras de recuperación para el uso múltiple

- 4.14 Por otro parte, se verificó en el Geo portal corporativo y se identificó que el predio, se encuentra dentro de Zona de agrosilvopastoriles, Zona de áreas agrícolas y Zona de áreas de recuperación para el uso múltiple. El predio presenta afectaciones al Acuerdo Corporativo 251-2011 Ronda Hídrica.
