RESOLUCIÓN No.

POR MEDIO DE LA CUAL SE ADOPTAN UNAS DETERMINACIONES

Que en atención a la queja ambiental especificada en el acápite anterior, Cornare realizó visita técnica el día 10 de mayo de 2024, actuación que generó el Informe Técnico de Queja con radicado N° **IT-02837-2024 del 20 de mayo de 2024**, donde se observó y concluyó lo siguiente:

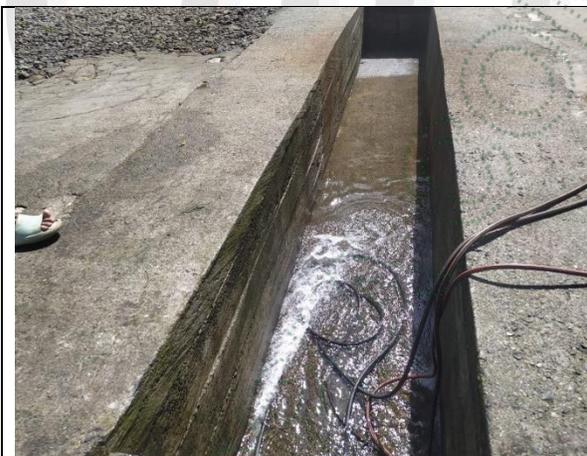
geográfica 75°2'53.3" W - 6°0'5.3" N y 918 msnm, será identificado como "**predio 1**" para el presente informe. Allí se presta el servicio de lavado de vehículos, (figura 1). Este es propiedad del señor José Horacio Guarín Gómez, identificado con cédula de ciudadanía No. 3449138, según lo manifestado por este.

- 3.3. En el **predio 1** se lleva a cabo un uso ineficiente del agua utilizada para el lavado de vehículos, ya que, las mangueras no cuentan con llaves de control y el flujo es constante, desperdiciando el recurso en todo momento, (figura 1).

Figura 1. Guaje de lavado de vehículos del **predio 1**.

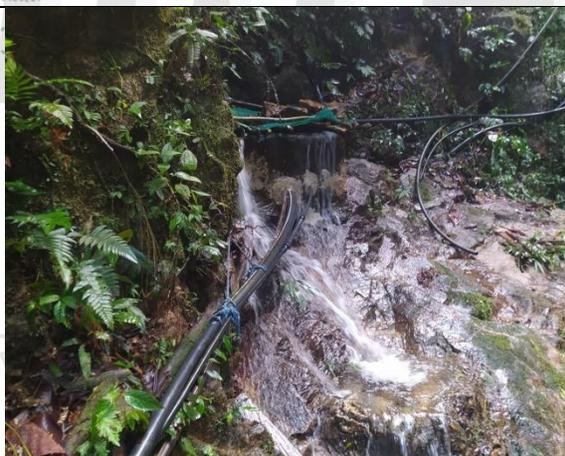
- 3.2. El recurso hídrico usado para el lavado de vehículos y vivienda del **predio 1** es captado de forma artesanal, por medio de tubería de 1" y ½ desde la quebrada El Rosario en el punto coordenada geográfica 75°2'47.7" W - 6°0'5.59" N y 997 msnm, (figura 2). Luego es conducida a una cámara de derivación y de ahí es transportada hasta el lugar; allí se cuenta con una flauta de distribución, de la cual salen 5 mangueras para el lavado de automotores y una para la vivienda. Después de verificar las bases de datos y aplicativos corporativos no se evidenció permiso de concesión de aguas superficiales a nombre del usuario o en beneficio del lugar de interés.

- 4.3. Se observó captación de agua de forma artesanal, por medio de tubería de 1" y ½ desde la quebrada El Rosario en el punto coordenada geográfica 75°2'47.7" W - 6°0'5.59" N y 997 msnm, la cual abastece el lavadero de vehículos y vivienda del **predio 1**, sin contar con el respectivo permiso de la Autoridad ambiental.

Figura 2. Cámara de derivación de agua para el **predio 1**.

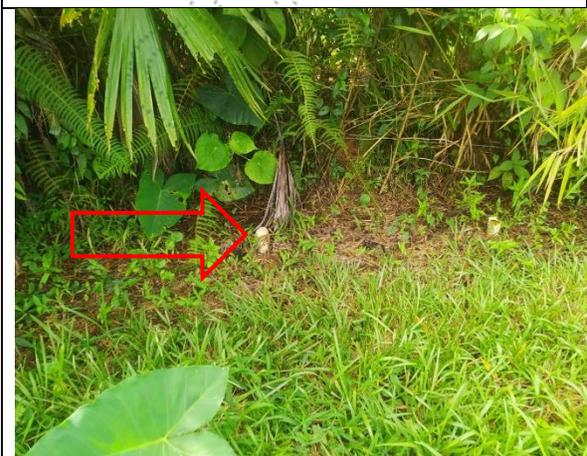
- 3.4. Las aguas residuales de origen doméstico de la vivienda del señor José Horacio Guarín Gómez, son conducidas a un tanque en mampostería, localizado en la coordenada geográfica 75°2'53.9" W - 6°0'5.2" N y 920 msnm, el cual funciona como sistema séptico, según lo mencionado por el usuario, (figura 3).

- 4.5. Las aguas residuales de origen doméstico del **predio 1** son conducidas a un tanque en mampostería, el cual se presume cumple funciones de tanque séptico, localizado en la coordenada geográfica 75°2'53.9" W - 6°0'5.2" N y 920 msnm.

Figura 3. Tanque en mampostería donde llegan las ARD del **predio 1**.

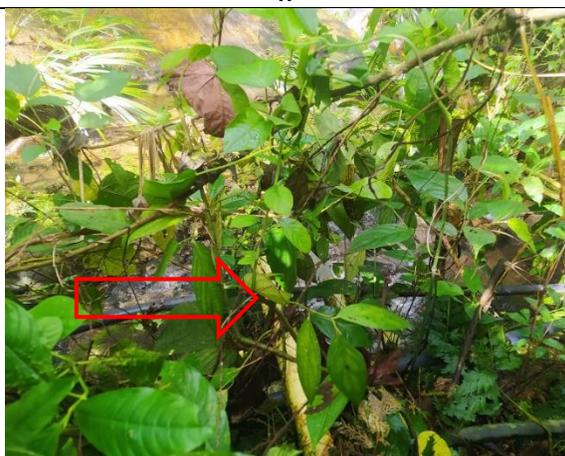
- 3.5. Las aguas residuales no domésticas provenientes del lavado de automotores del **predio 1** es vertida sin previo tratamiento a la quebrada El Rosario por medio de tubería de 3 pulgadas, en la coordenada geográfica 75°2'42.9" W - 6°0'4" N y 906 msnm, (figura 4). Lo anterior, también sin contar con el respectivo permiso ambiental de vertimientos.

- 4.6. Se observó vertimiento de aguas residuales no domésticas sin previo tratamiento a la quebrada El Rosario por medio de tubería de 3 pulgadas, provenientes del lavado de automotores del **predio 1**, en el punto con coordenada geográfica 75°2'42.9" W - 6°0'4" N y 906 msnm. Lo anterior, sin contar con el respectivo permiso ambiental.

Figura 4. Tubería de descarga de ARnD del **predio 1** a la Q. El Rosario.

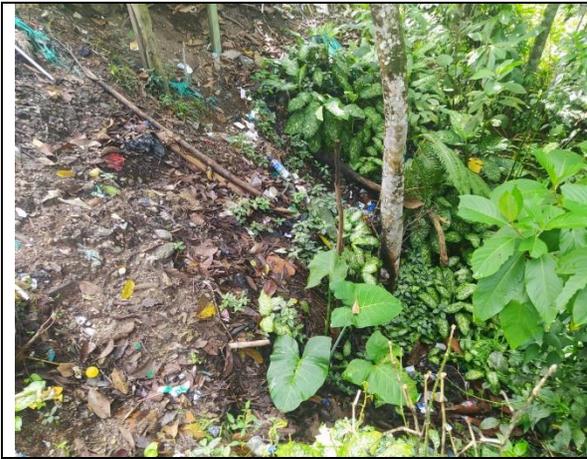
- 3.6. En el **predio 1** se identificó un inadecuado manejo de los residuos sólidos generados por el desarrollo de la actividad, toda vez que, son mezclados todo tipo de residuos y dispersos en el suelo del sitio (figura 5).

- 4.7. En el **predio 1** se identificó un inadecuado manejo de los residuos sólidos generados por el desarrollo de la actividad, toda vez que, son mezclados todo tipo de residuos y dispersos en el suelo del sitio.

Figura 5. Inadecuada disposición de residuos sólidos en el predio 1.

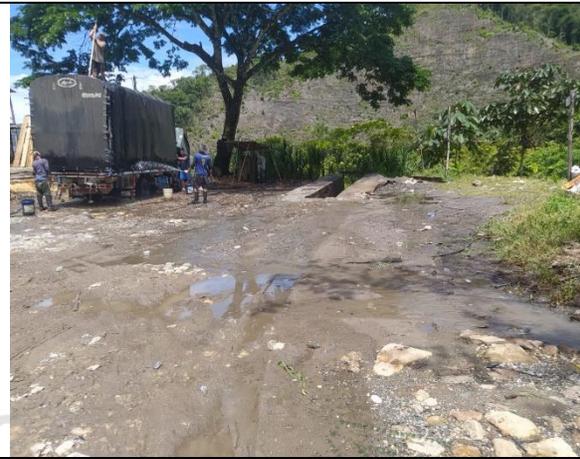
Figura 6. Lavado de vehículos en el predio 2.

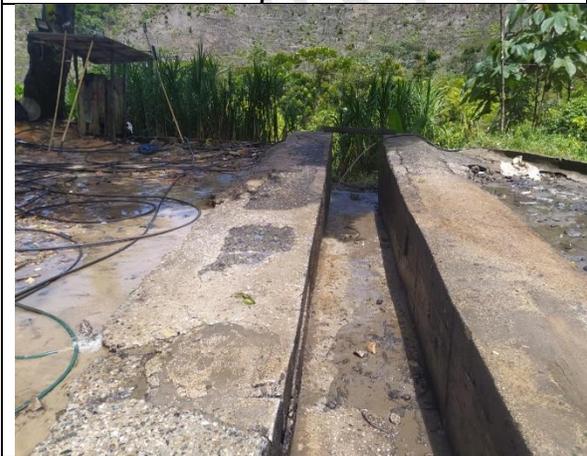
- 3.11. En el **predio 2** se lleva a cabo un uso ineficiente del agua utilizada para el lavado de vehículos, ya que, algunas de las mangueras no cuentan con llaves de control y el flujo es constante, desperdiciando el recurso en todo momento, (figuras 7, 8 y 9).

Figura 7. Guaje de lavado de vehículos en el predio 2.

- **REALIZAR** un adecuado y responsable manejo del recurso natural agua, ya que se pudo constatar en la visita técnica que las mangueras que utiliza en las actividades de lavado de vehículos no cuentan con llaves de control y el flujo es constante, desperdiciando el recurso hídrico en todo momento.

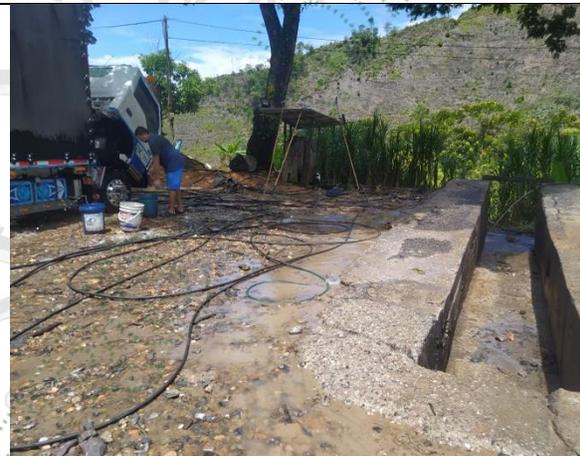
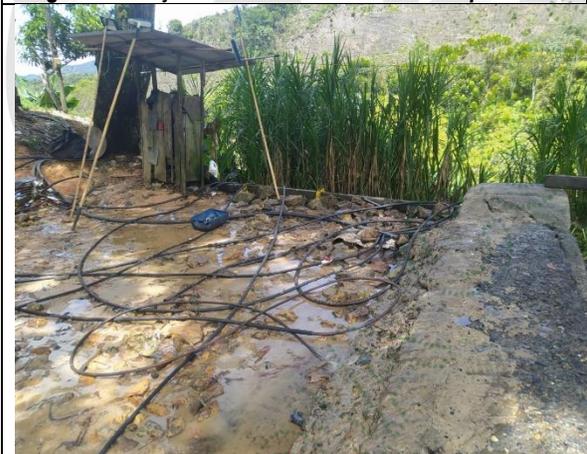
- 3.9. Las aguas residuales no domésticas procedentes de la actividad del lavado de vehículos son descargadas de forma difusa y sin previo tratamiento a campo abierto, que por escorrentía llegan a la Q El Silencio en la parte baja del lugar, toda vez que, no hay cárcamo perimetral o canalización de estas. Lo anterior, en el Restaurante, hotel y lavadero El Ventiadero, (figuras 8 y 9).

Figura 8. Vertimiento de ARnD difusas en el predio 2.

Figura 9. Vertimiento de ARnD difusas en el predio 2.

- **TRAMITAR** ante Cornare, el permiso de vertimientos conforme a lo establecido en el **Artículo 2.2.3.3.5.1.** “(...) *Requerimiento de permiso de vertimiento*” toda persona natural o jurídica, pública o privada, que genere vertimientos a las aguas superficiales, marinas, o suelo, deberá tramitar el debido permiso” del **Decreto 1076 del 2015**, de acuerdo a lo dispuesto para las actividades de lavado de vehículos que usted realiza.

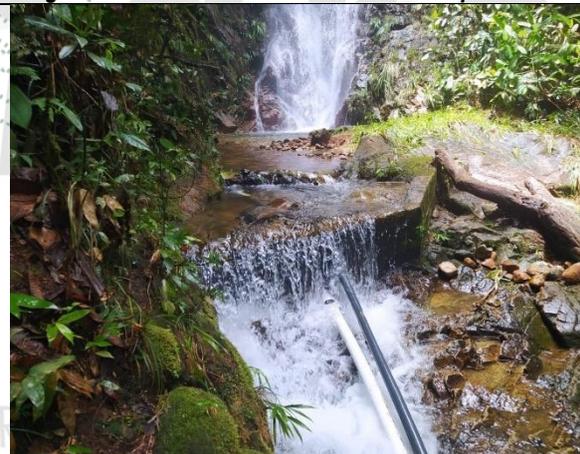
- 3.10. El recurso hídrico usado para el restaurante, hotel y lavadero de vehículos del **predio 2** es captado de forma artesanal de una pequeña presa en concreto, por medio de tubería de 1" y ½ desde la quebrada El Rosario en el punto coordenada geográfica 75°2'46.1" W - 6°0'6.3" N y 1044 msnm, (figura 10). Luego es conducida hasta un tanque de almacenamiento en polietileno y de ahí es transportada hasta el lugar. Después de verificar las bases de datos y aplicativos corporativos no se evidenció permiso de concesión de aguas superficiales a nombre del usuario o en beneficio del inmueble de interés.

- 4.9. El recurso hídrico usado para el restaurante, hotel y lavadero de vehículos del **predio 2** es tomado de la quebrada El Rosario en la coordenada geográfica 75°2'46.1" W - 6°0'6.3" N y 1044 msnm. Por otro lado, se lleva a cabo un uso ineficiente del agua utilizada para el lavado de vehículos, ya que, algunas de las mangueras no cuentan con llaves de control y el flujo es constante, desperdiciando el recurso en todo momento. Adicionalmente, no se cuenta con permiso de concesión de aguas otorgado en beneficio del lugar.

Figura 10. Obra de captación de agua para el predio 2.

- **TRAMITAR** ante Cornare, el permiso de concesión de aguas superficiales conforme a lo establecido en el **Artículo 2.2.3.2.7.1.** “(...) *Toda persona natural o jurídica, pública o privada, requiere concesión para obtener el derecho al aprovechamiento de las aguas (...)*” del **Decreto 1076 del 2015**, de acuerdo a lo dispuesto para las actividades de lavado de vehículos que usted realiza.

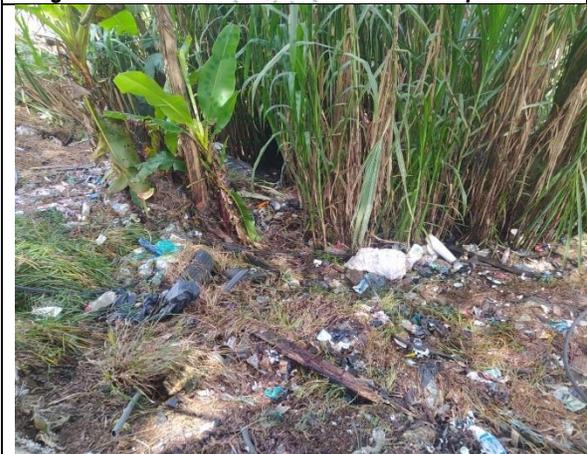
- 3.12. En el **predio 2** se apreció un inadecuado manejo de los residuos sólidos generados por el desarrollo de la actividad, toda vez que, son mezclados todo tipo de residuos y dispersos en el suelo del sitio (figura 11).

- 4.10. En el **predio 2** se identificó un inadecuado manejo de los residuos sólidos generados por el desarrollo de la actividad, toda vez que, son mezclados todo tipo de residuos y dispersos en el suelo del sitio.

Figura 11. Inadecuada disposición de residuos sólidos en el predio 2.

- **REALIZAR** un adecuado y responsable manejo de los residuos sólidos generados por el desarrollo de la actividad de lavado de vehículos, ya que se pudo constatar en la visita técnica, que son mezclados todo tipo de residuos y están dispersos en el predio.

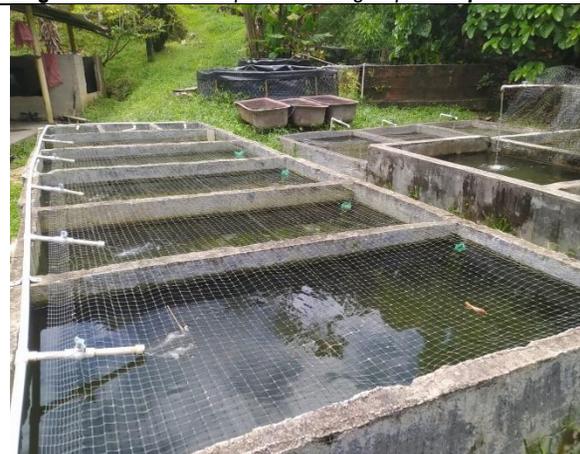
Figura 12. Acuicultura de agua dulce desarrollada en el predio 3.
