RESOLUCION N.º

POR MEDIO DE LA CUAL SE APRUEBA UNA OBRA HIDRÁULICA Y SE TOMAN OTRAS DETERMINACIONES

Que, en virtud de las funciones de control y seguimiento, técnicos de la Corporación realizaron visita el día 26 de marzo de 2024, generándose el Informe Técnico **IT-02509** del 06 de mayo de 2024, el cual hace parte integral del presente acto administrativo, y en el que se observó y concluyó lo siguiente:

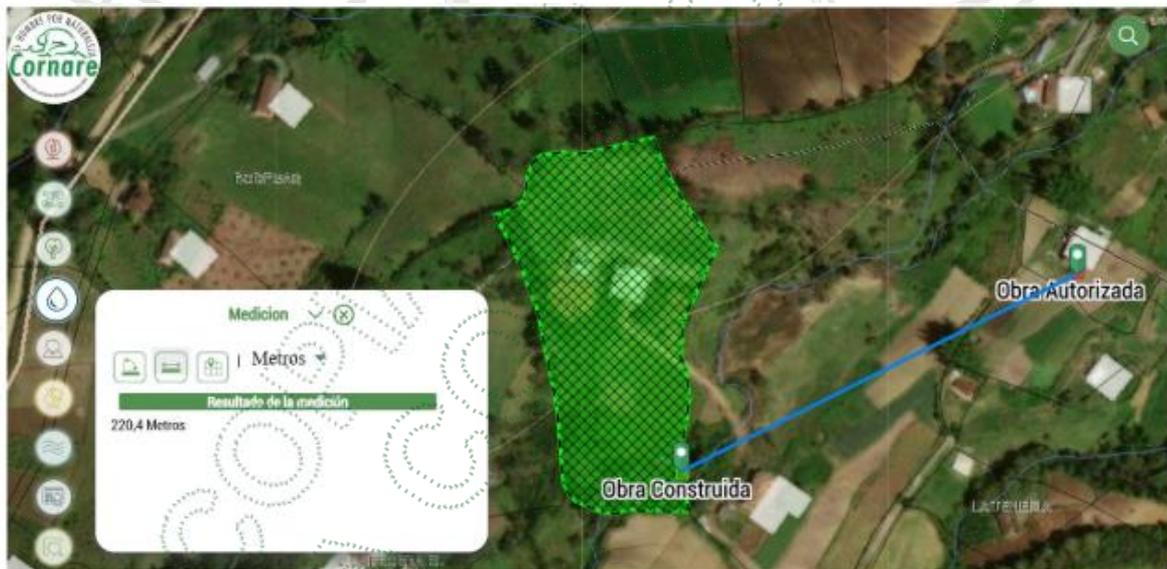
La obra No. 1, presenta diferencias en cuanto a su ubicación con respecto a las coordenadas especificadas en la Resolución 112-1085-2015 del 26 de marzo de 2015. Durante la visita de control y seguimiento, se pudo observar que las ubicaciones son diferentes de las registradas. No obstante, es importante señalar que la construcción de esta obra se llevó a cabo conforme a lo establecido y autorizado en la resolución del permiso de ocupación de cauce en cuanto a sus dimensiones.

En relación a las especificaciones técnicas, la obra No. 1 cuenta con una longitud de 4.20m, un ancho de 4.00m y una altura de 4.00m, también se encontró con aletas a la entrada y salida del box coulvert que garanticen la no socavación de las laderas de la fuente.

Ilustración N° 1. Diferencia entre localización de obra autorizada y la implementada en campo

ARTÍCULO SEGUNDO: MODIFICAR las coordenadas de la obra autorizada en la Resolución 112-1085-2015 del 26 de marzo de 2015, para la construcción de una obra de cruce, consistente en un Box Coulvert y para que en adelante quede bajo las siguientes características:
