**RESOLUCIÓN N°**

**POR MEDIO DE LA CUAL SE IMPONE UNA MEDIDA PREVENTIVA Y SE ADOPTAN UNAS DETERMINACIONES.**

**LA DIRECTORA DE LA REGIONAL PÁRAMO DE LA CORPORACIÓN AUTÓNOMA REGIONAL DE LAS CUENCAS DE LOS RÍOS NEGRO – NARE, CORNARE.** En uso de sus atribuciones legales y delegatarias y

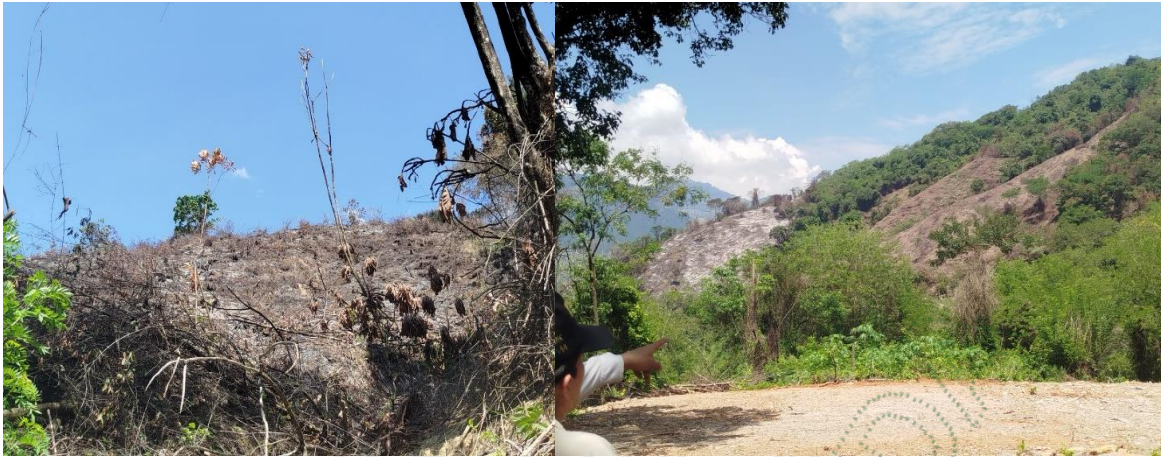
Fotografías lote 1

Debido a que en este punto el área tenía una larga extensión, no se logra recorrer en su totalidad, por lo cual el área es sólo una estimación, de aproximadamente 5,7 hectáreas. En campo se evidencia que no intervinieron a borde de los afluentes que lo atraviesan, ni a borde de carretera.

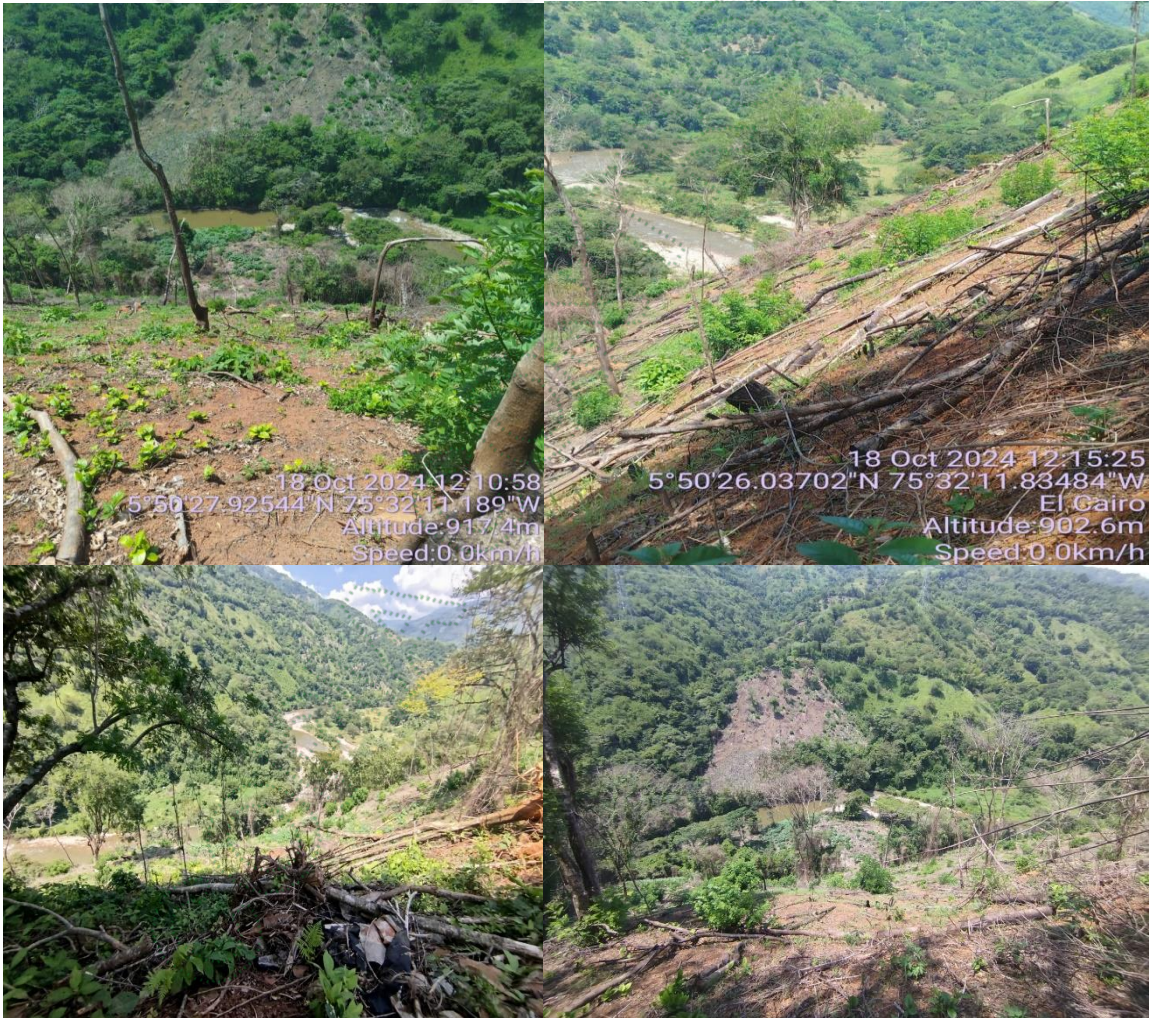
Fotografías Lote 2

En este punto como se menciona anteriormente, se evidencia que la intervención inició en el mes de junio, por lo cual, como se evidencia en las imágenes ya se está recuperando la cobertura vegetal del suelo. A pesar de la intervención, lograron dejar algunos árboles en pie, principalmente aquellos al borde del Río Buey y algunos

árboles aislados en el predio. Por otro lado, como se evidencia en la última fotografía, también se realiza la intervención de un lote al otro lado del Río Buey, zona que no pertenece a la jurisdicción de Cornare.

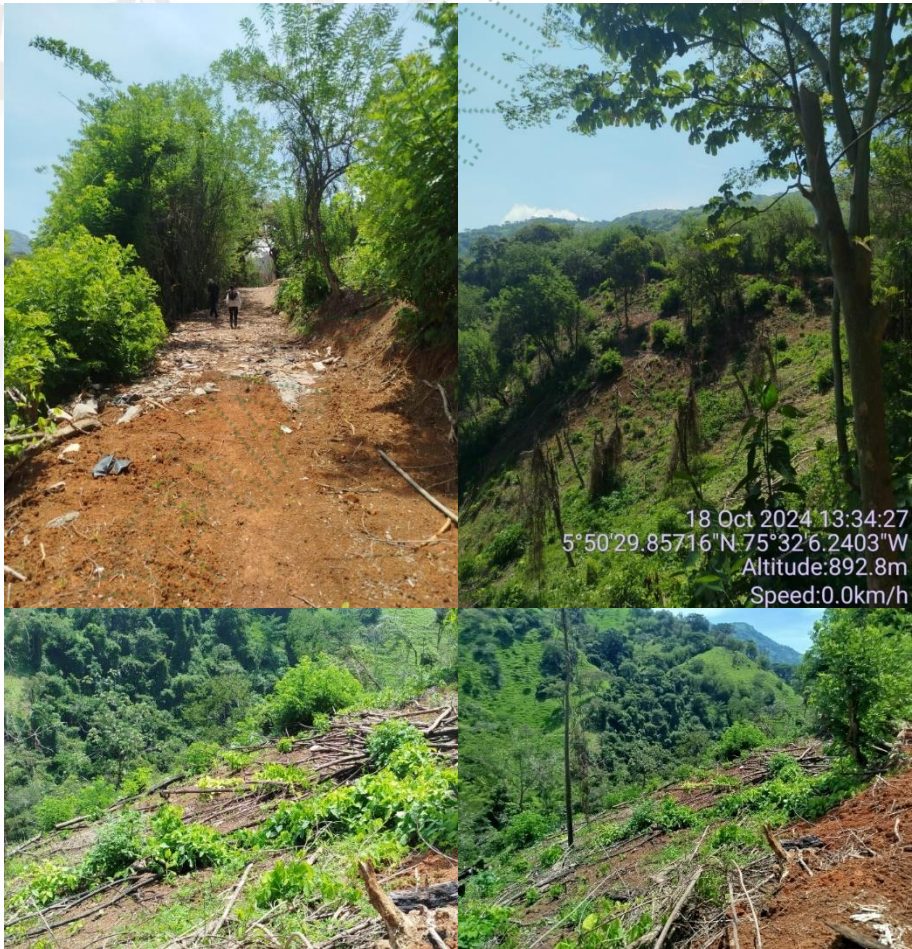
Fotografías lote 3

En este punto se evidencia igualmente tala y quema de especies nativas, sin embargo, no se realiza la intervención hasta el borde de la quebrada Daza.

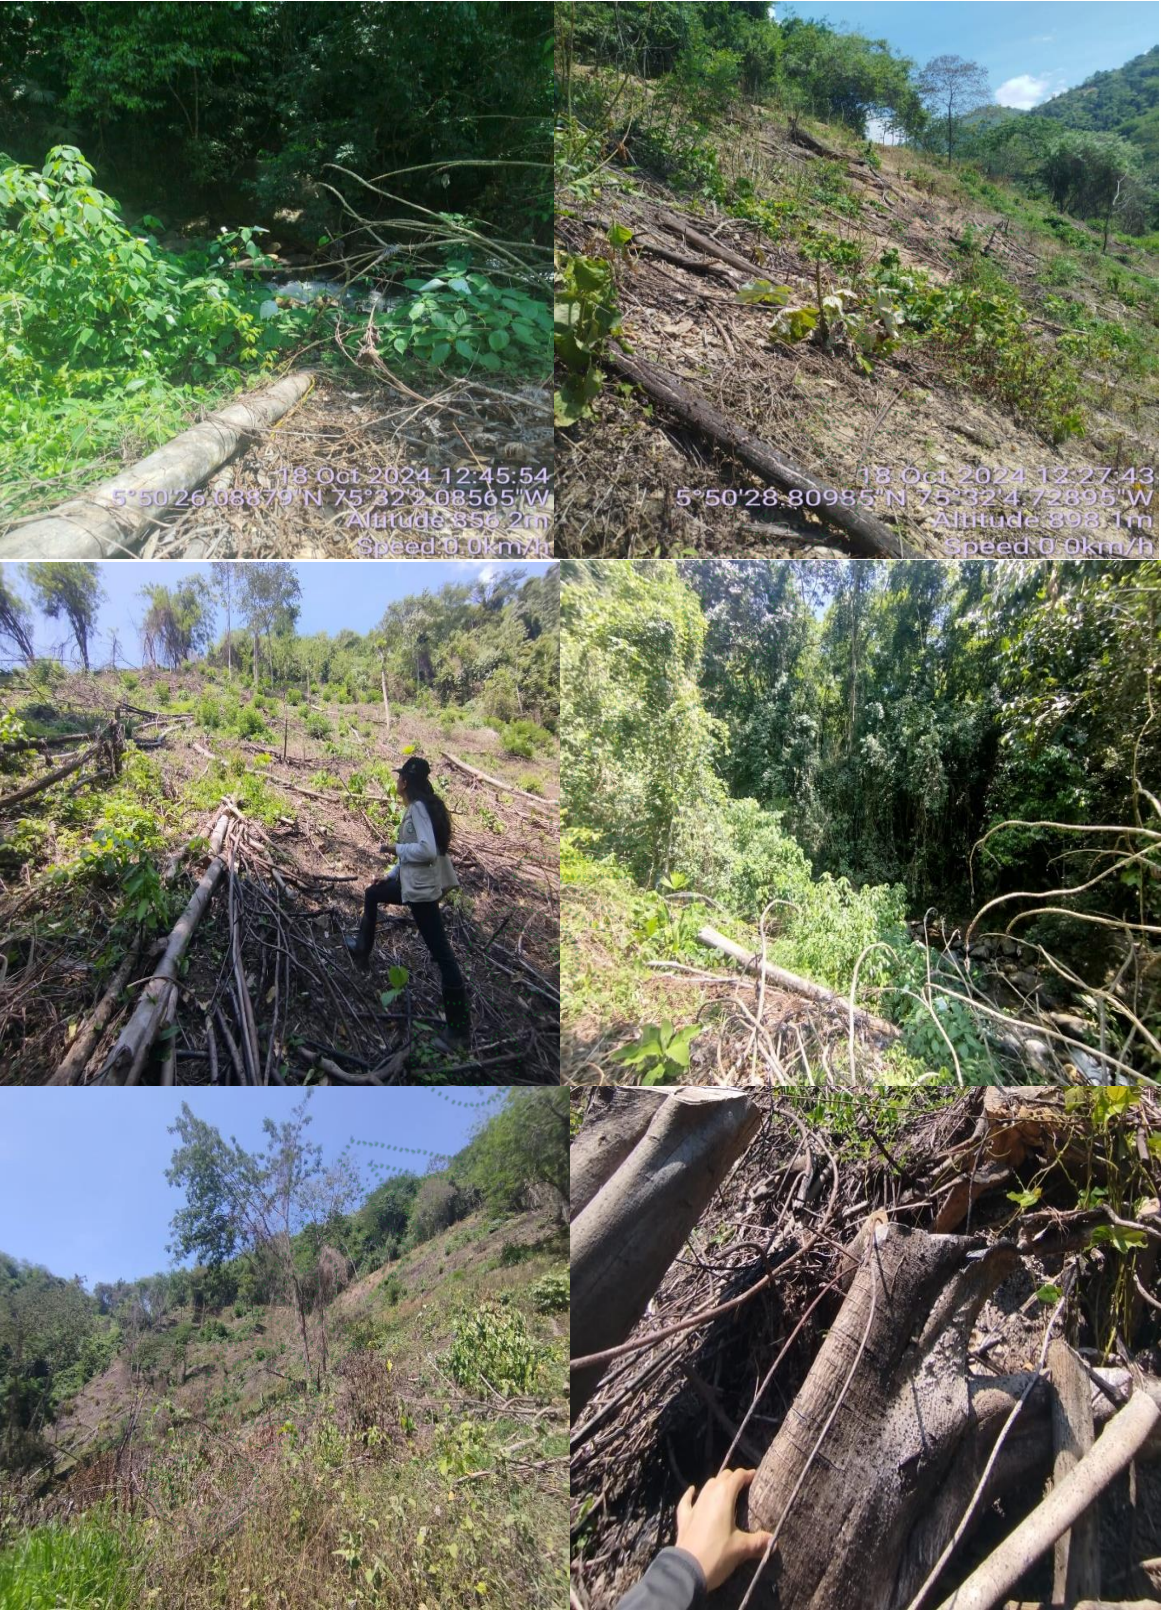
Fotografías lote 4

En este punto se encontraron especies cortadas tales como yarumo, resbala mono, Nogal, con diámetros entre 15 cm y 43 cm de diámetro. Sin embargo, no se logra identificar todas las especies, debido a la quema y tala de los mismos. Además, hay que tener en cuenta que, si bien el lote rodea la quebrada daza, no intervinieron hasta el borde de la misma, es decir, dejaron una franja vegetal que bordea la quebrada.

- Se evidencia tala de árboles de gran porte entre 15cm – 43 cm de diámetro.
- Se encuentra un área de quema y tala total de aproximadamente 9 hectáreas, en donde, en la actualidad se evidencia que algunas quemas han sido más recientes que otras, en los lugares donde la quema es más antigua, se presenta una recuperación de la cobertura vegetal del suelo.

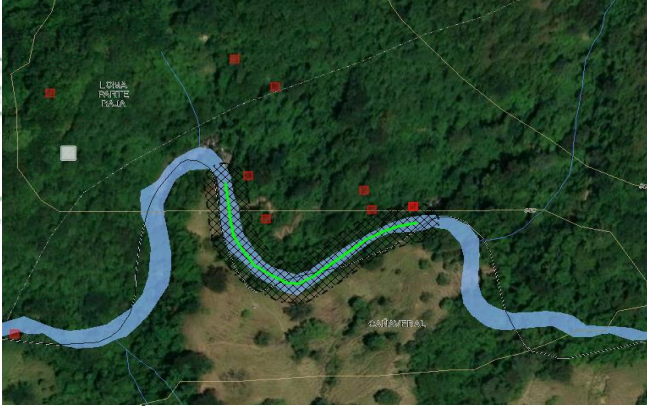
**Área ronda hídrica quebrada daza.**

Según el método matricial que propone el acuerdo 251 del 2011, la ronda hídrica deberá tener un ancho correspondiente a la distancia a partir de la orilla equivalente a dos veces el ancho de la fuente, tomada o medida en forma perpendicular entre ambas orillas, la cual siempre será mayor o igual a 10 metros. Por lo cual, debido a que el ancho de la quebrada daza es de 5 metros, el ancho correspondiente a la ronda hídrica sería de 10 metros a ambos lados del río. Por lo tanto, con la información obtenida en campo, se evidencia que en este punto sí se presenta afectación a la ronda hídrica.

1. Conservar y preservar las áreas que presentan restricciones de acuerdo a la zonificación ambiental.
2. Abstenerse de realizar quemas, ya que se encuentran prohibidas por el Decreto 1076 de 2015.
3. En caso de requerir un aprovechamiento forestal, deberá dar cumplimiento a lo establecido mediante Decreto 1076 de 2015 y tramitar el respectivo permiso ambiental el cual estará sujeto a evaluación técnica.
4. Dar cabal cumplimiento al Acuerdo Corporativo 251 de 2011, respecto a rondas hídricas.
